日本木材学会編

木造住宅の耐震

1996年4月

日本木材学会
(社)日本木材加工技術協会
(社)日本木材保存協会
(財)日本住宅・木材技術センター

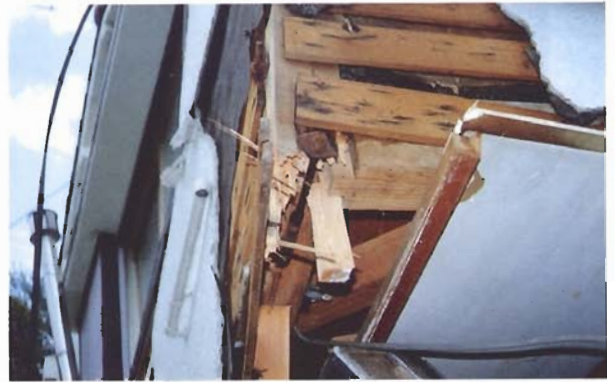
写真4.2.18 同上。通し柱の破壊状況。ベイツガ120mm角、MC14、Pe8~10、材料は健全であるが接合部が破断、羽子板ボルト・釘は若干腐食している。

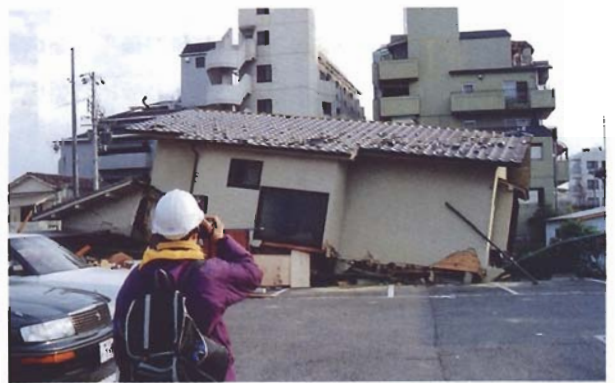
写真4.2.19 同上。建築年代は比較的新しい。2階床梁ベイツガ、105×140mm、破損なし、MC12、Pe12。通し柱ベイツガ、105mm角、健全、MC14。

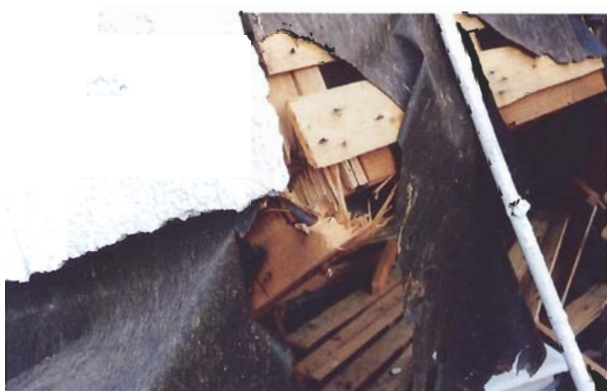
写真4.2.23 1~2階をつなぐ隅通し柱の破壊状況 - ベイツガ105mm角、健全であるが接合部に大節、羽子板ボルト・釘は若干錆、MC12~15、Pe10~12。

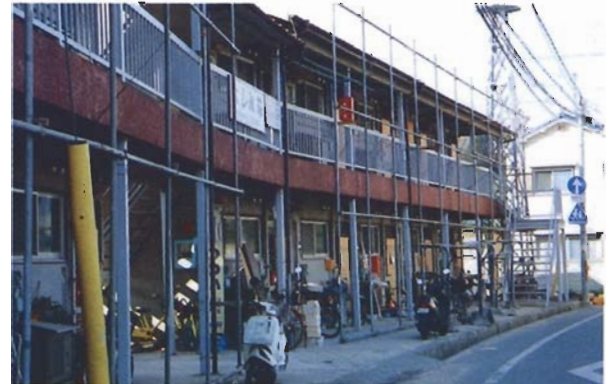
写真4.2.28 被害が少なかった木造アパート（伊丹市池尻）。震度階5以下の地域と思われる。倒壊した木造アパートは、このような外観だったのであろう。なお被害は妻壁はモルタル剥落程度。筋かいあり

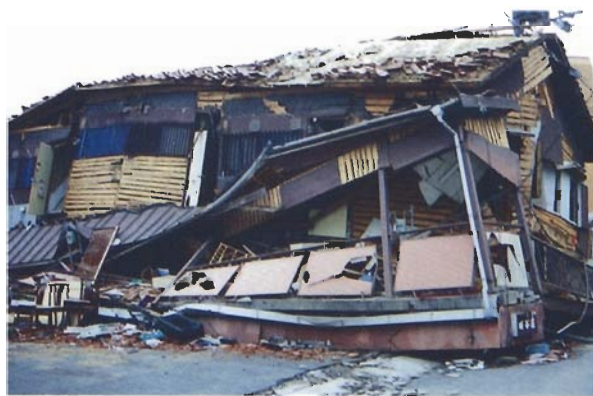
写真4.2.26 木造アパートの典型的な倒壊例。1階全壊。（西宮市桜谷町）

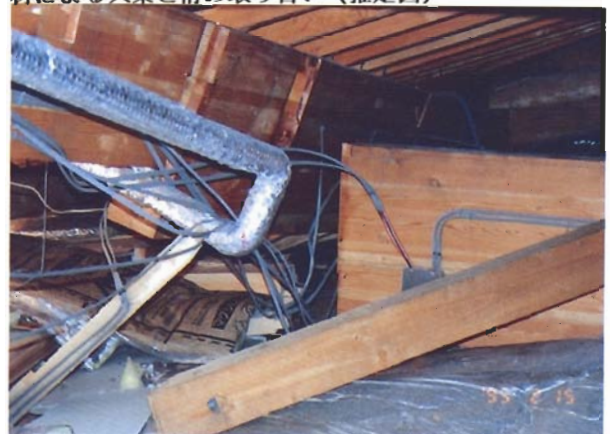
写真4.2.44 桁からの大梁の抜け落ち。大入れ深さ
約15mm程度、蟻の深さ25mm、集成材本体には全く損傷
なし。後方に丸太梁が集成材の桁に兜蟻的な様式で載
っているのが見える。火打ち梁固定のラグスクリュー
(M12、1本)は完全に引き抜け。

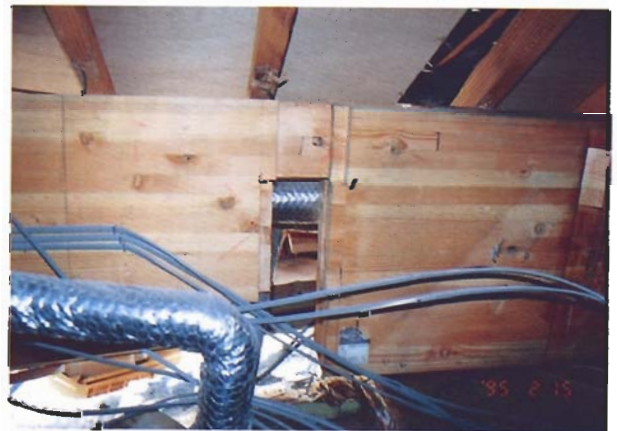
写真4.2.45 集成材桁の継手の引抜け。40畳間と18
畳間の境目辺りでせい60cmと40cmの集成材桁が柄差し
込栓打ちで接合されていた。部材は殆ど破損すること
なく込栓が折れて継手は完全に引抜け。

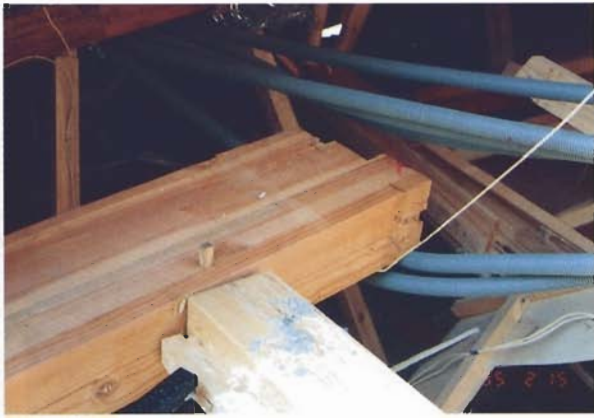
写真4.2.46 柱（ヒノキ製材、MC10～12）と桁（ベイマツ集成材）の取り合いの破損（女木側）。接合は柄差し込栓打ちで、倒壊のショックにより込栓が抜けかかっていた。

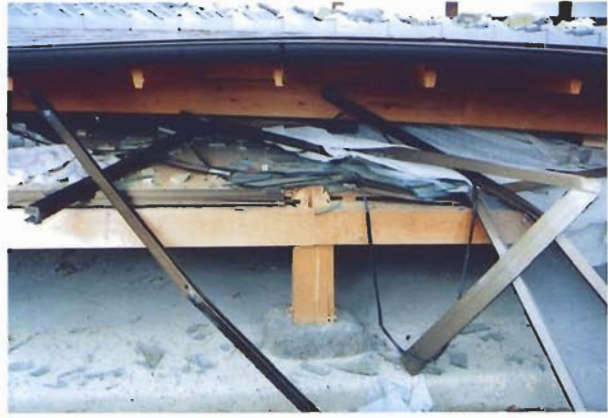
写真4.2.48 広縁外周部での柱の破壊状態。

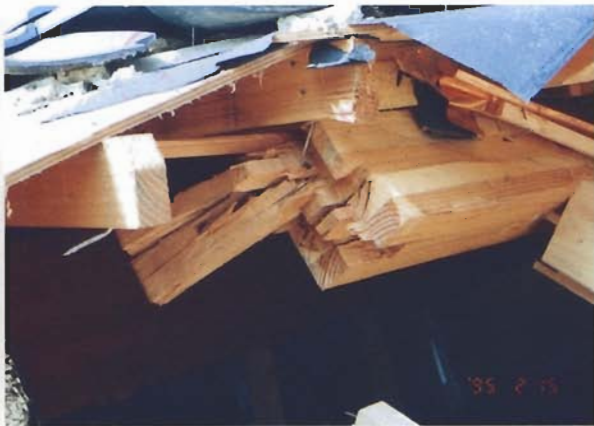
写真4.2.47 付け根から折れた桁の継手男木の部分

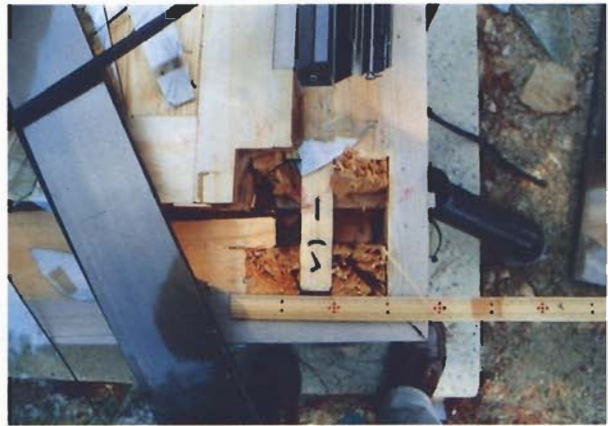
写真4.2.49 広縁コーナー部で観察された柱の破壊断面。1辺14.5cmのヒノキの柱（製材）が2方向からの柄穴による断面欠損のため、有効断面がほぼ半分近くになって曲げ破壊した状況が分かる。

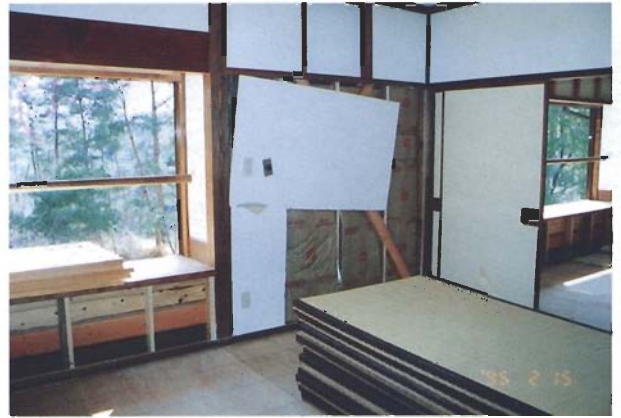
写真4.2.53 2階居室部分における耐力壁の状況。乾式ボード剥離、筋かいは三割りたすき掛け（X字型）がかすかに見える）、断熱材（GW）。内装材剥落程度、建物の変形は非常に軽く、耐力壁の威力が良く分かる。

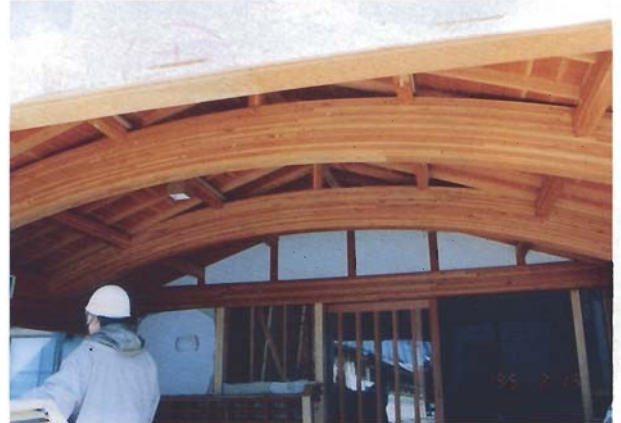
写真4.2.54 玄関部分（No.29）。屋根梁にベイマツ湾曲集成材が使用。損傷はごく僅か、変形も軽微。

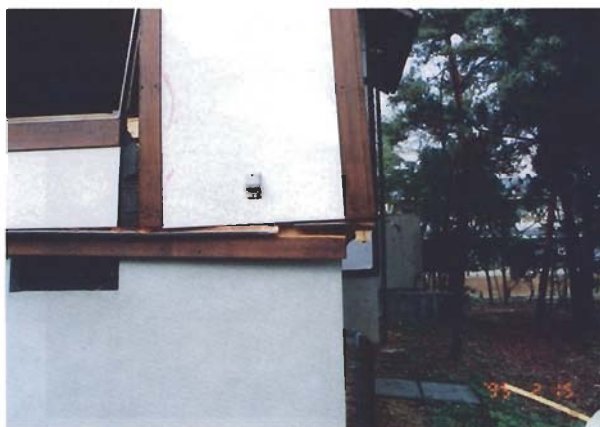
写真4.2.52 南東側コーナー部分での耐力壁の変形。耐力壁の θ は28/1000で、化粧用の付け柱と見られる柱が土台から抜けている。構造的に大きな被害ではない。アルミサッシの窓枠が変形しているのが見える。

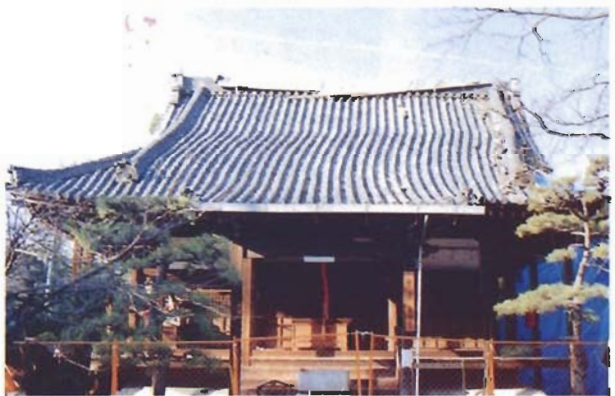
写真4.2.70 昆陽寺(伊丹市寺本)。屋根瓦の移動顕著。構造躯体に目立った損傷はない。

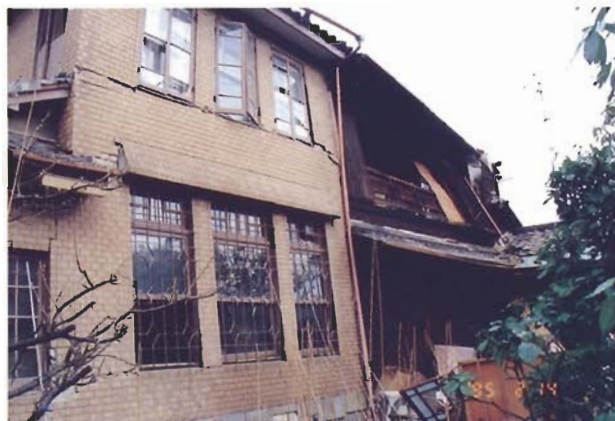
写真4.3.1 和洋折衷の真壁式住宅：建物2（芦屋市業平町5）。建物は北側に傾斜。布石式基礎、壁は真壁・土壁塗り、一部はタイル張り。床下換気はきわめて不良だったと推測される。

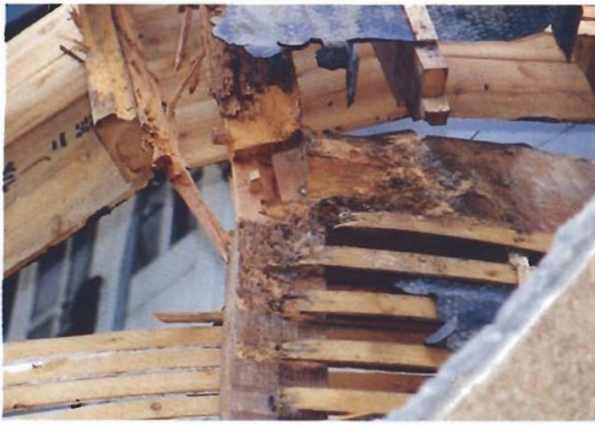
写真4.3.7 同建物の医院待合室大壁内部木材の腐朽と蟻害。待合室の張り出し部の外壁剥離、下地露出。柱（ヒノキ）の基部から上部まで腐朽と蟻害（ヤマトシロアリによる）が著しい。

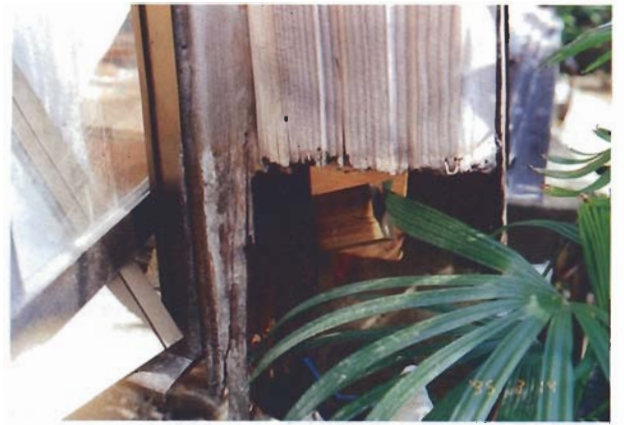
写真4.3.10 同建物の南面部柱の蟻害。柱（ヒノキ）は土台からはずれて地面に落下し、下部はヤマトシロアリに激しく食害。

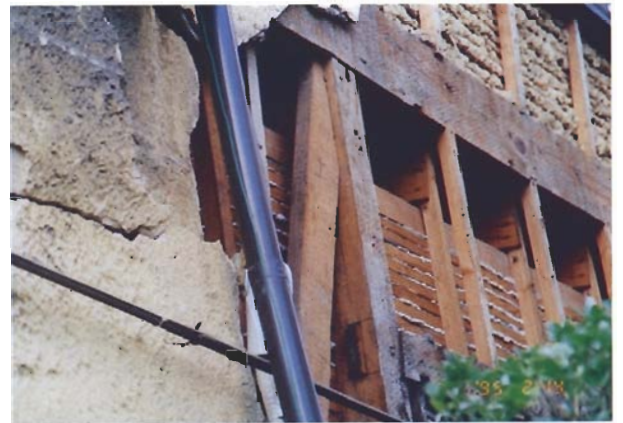
写真4.3.11 同建物東面の壁の剥落。柱や下地板が露出しているが、腐朽や蟻害は認められなかった。

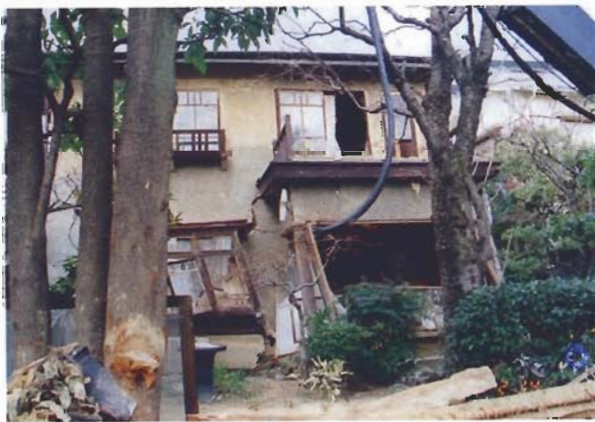
写真4.3.9 傾斜した外真壁・内大壁式住宅：建物5（芦屋市茶屋之町2）。基礎は布石式。写真は南面で、建物は西側へ約50cm移動し、北へ傾斜。

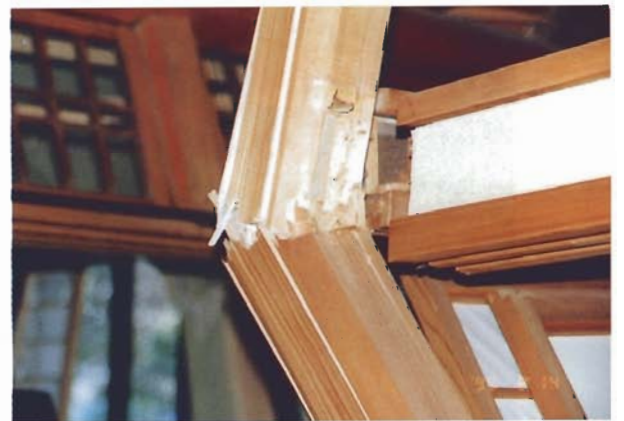
写真4.3.12 寺院書院の柱の破損：建物20（神戸市東灘区森南町2丁目9）。建築後6年で、腐朽や蟻害は全くなかったが、南に接する倒壊した戦後建築の古い建物に押されて、2本の柱（スギ）が鴨居との接合部で折れ、北へ傾いている。

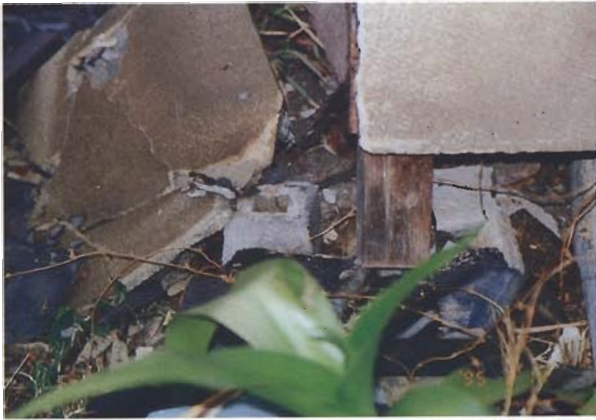
写真4.3.13 独立基礎からの柱の落下：建物23（神戸市東灘区森南町3丁目3）。瓦がすべて落下、建物が基礎からずれ。増築部分は、独立基礎（コンクリート）から柱が抜け出している。

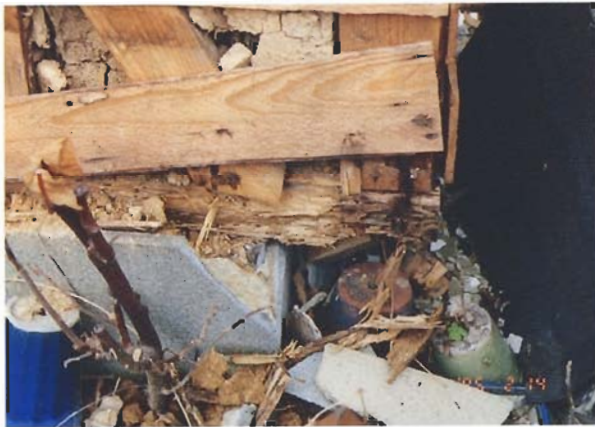
写真4.3.15 同建物の真壁内土台の腐朽と蟻害。内部まで劣化。

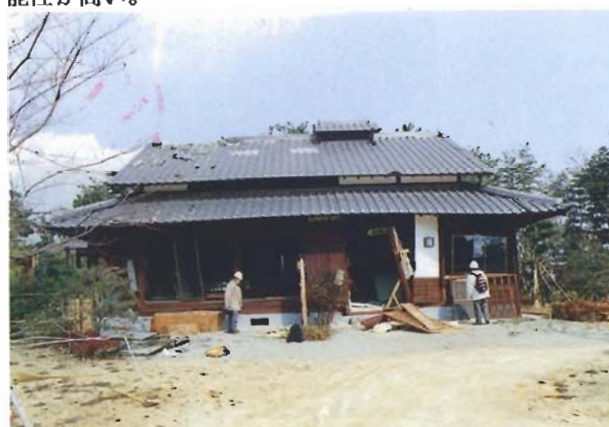
写真4.3.18 伝統工法民家の損傷：建物39（宝塚市塔の町・S女子学院内）。小松班のNo.30と同じ建物。腐朽、蟻害は認められなかった。

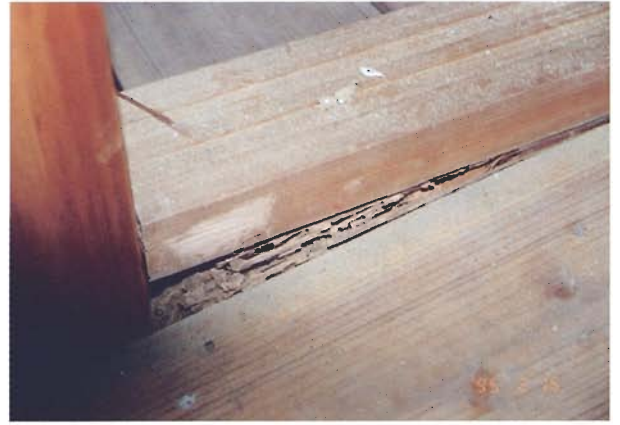
写真4.3.22 同建物の床組部材の蟻害。大引・柱・敷居には蟻害がかなり認められた。

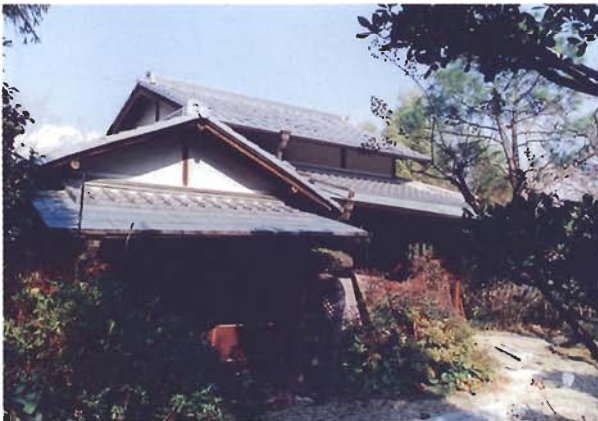
写真4.3.20 東立て式茶室：建物40（宝塚市塔の町・S女子学院内）。戦前の建築で移築したもの（手前の建物）。布基礎、土台のない東立て工法。建物自体には地震動による損傷は少ない。

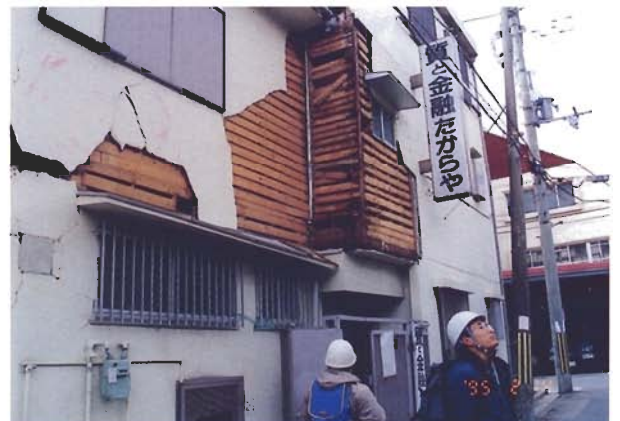
写真4.3.24 モルタル壁の剥落と部材の腐朽・蟻害：建物1（芦屋市業平町5、店舗兼住宅）

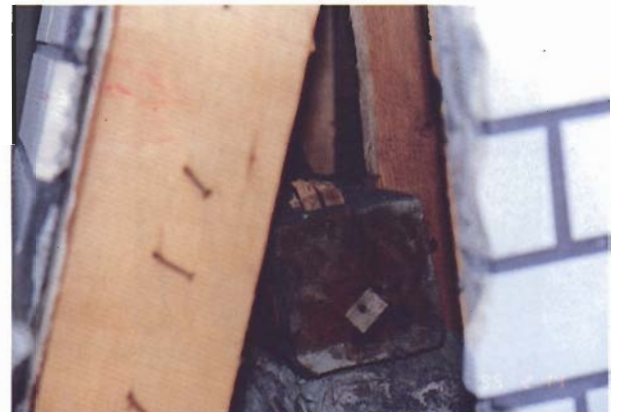
写真4.3.48 防腐剤注入土台と柱の仕口の破壊：建物12（芦屋市川西町2、住宅）。部材には腐朽・蟻害は認められなかった。しかし、土台と柱の仕口が折れ、壁が脱落して建物が傾斜していた。

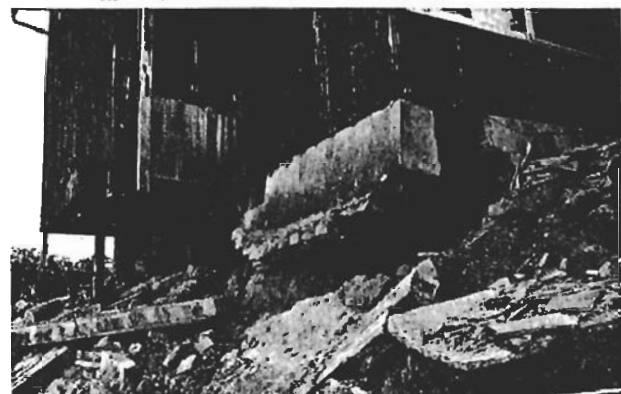
写真7 レンガ積みの基礎。地盤崩壊で露出した。

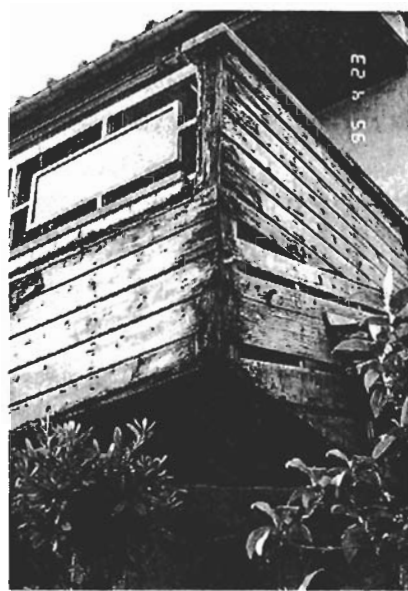
写真-4 雨仕舞の欠陥が原因で発生した腐朽の例1
バルコニーの隅角の柱と木摺下地、軒裏に腐朽がみら
れる。手すりにかかる雨水が伝わったことが原因であ
ると思われる。

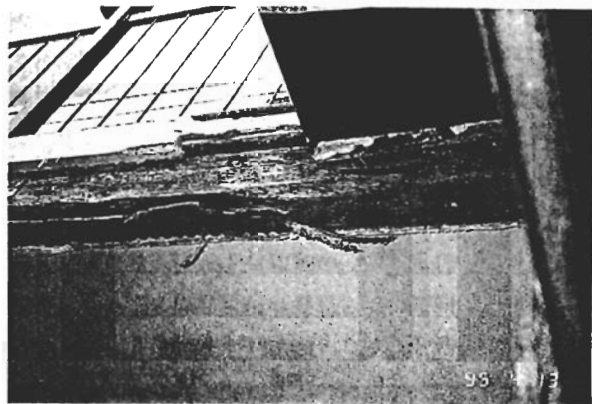
写真-5 雨仕舞の欠陥が原因で発生した腐朽の例2
アパートの廊下を支える部材の腐朽で、雨仕舞の悪さ
が原因であると思われる。

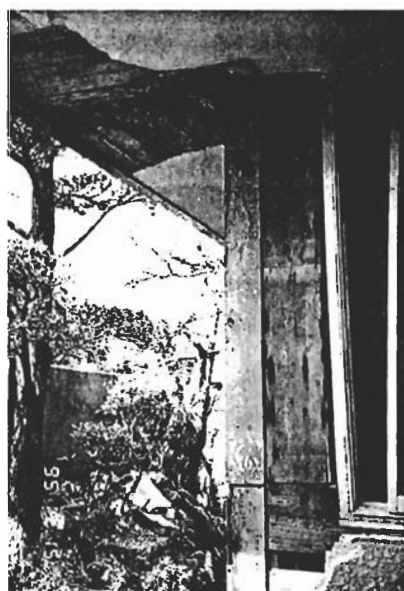
写真-6 雨仕舞の欠陥が原因で発生した腐朽の例3
バルコニーの軒裏の腐朽である。雨仕舞の悪さがもと
で供給された水分が乾かずに腐朽に及んだ。この例は
数多くみられた。

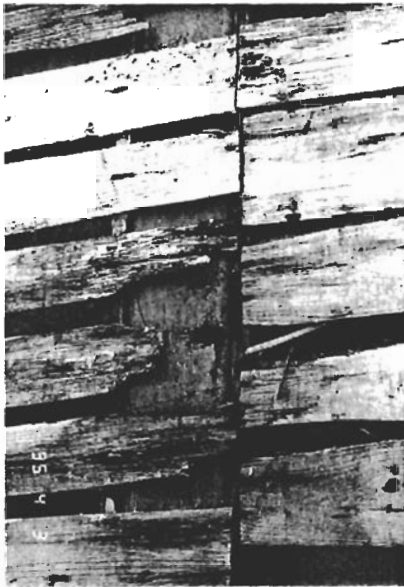
写真-7 結露水が原因で発生した腐朽の例
鋼材に接した木摺下地の腐朽で、結露が原因であると思われる。
