2004年度 木材強度・木質構造研究会
春期シンポジウム

「新潟県中越地震における木造建築物の被害」

2005年3月18日

主催：日本木材学会木材強度・木質構造研究会

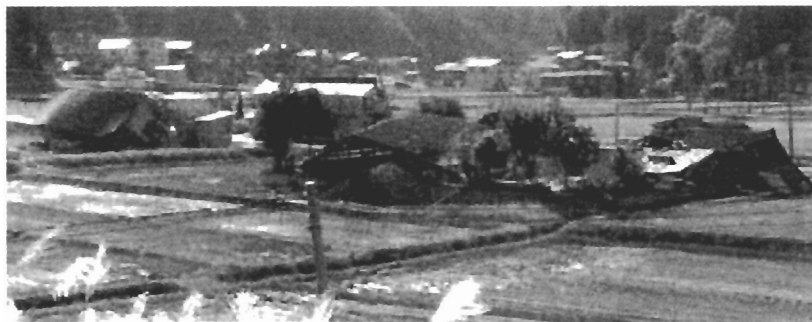
大字東吉谷とされる地区には、数十戸程度の小集落が断続的に山際に散在している。東吉谷地区を全て合わせると 200 ～ 300 世帯が田畑の中に存在するものと推測される。関越高速自動車道の上から、吉谷小学校の周辺に 4、5 棟の木造家屋の倒壊（写真 20）が集中しているのが確認された。納屋、車庫の倒壊が目立つが住宅の倒壊もある。大破したものを含めると全体の 1 / 3 程度は全壊に相当する。小千谷市市街地よりも被害率は高く、被害の程度も大きい。川口町、旧堀之内町新道島地区よりは被害率は低い。2 階のみが層崩壊、崩落した建物（写真 21）、2 階の残留変形が 1 階よりも大きい物件（2-H-1）が少なくとも 5 以上はあり、高床式木造も 1 層の RC 造部分から 2 層以上の木造部分が崩落した被害例（写真 22）があった。これらは、最近の震害（平成 7 年兵庫県南部地震、平成 12 年鳥取県西部地震、平成 15 年宮城県北部連続地震）による同様の被害例より、その割合が高い。

写真 20 東吉谷付近に集中している倒壊住戸

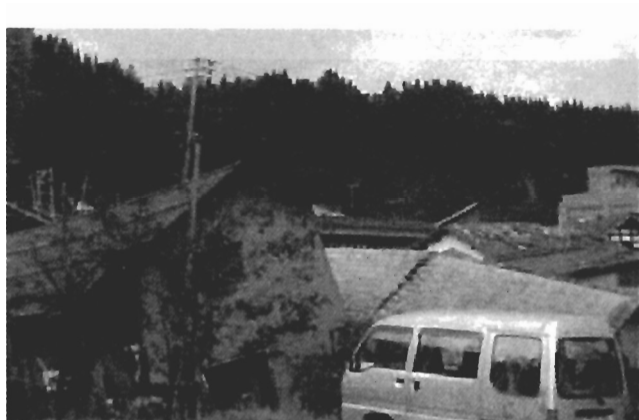
町役場付近のことを地元の人々は東川口地区と呼ぶようであるが、ここには川口町のうち約 500 世帯が集中し、倒壊家屋（民家、店舗併用住宅）がざっと見ただけで 15 棟以上ある。大破（写真 24）したものや、非住居の被害も含めると役場付近の半数以上の建築物が全壊に近い。

写真 23 軒並み倒壊した家屋が並ぶ川口町役場付近

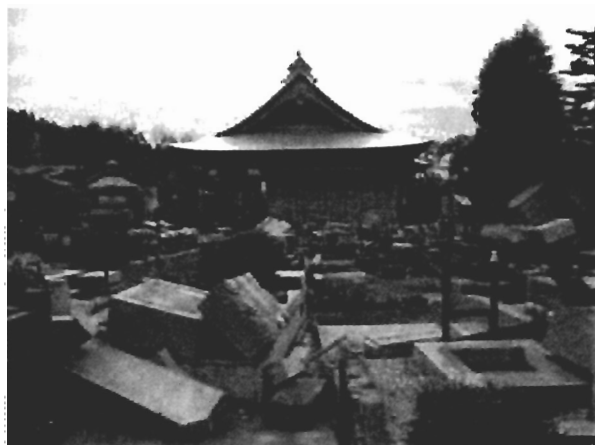
町役場付近の宝積寺の墓石はほぼ東西に転倒し（写真 25）、ここでも主振動方向は東西方向と推測された。本堂も大きく傾斜していた。11/10 の時点では修復工事が進んでいた。

写真 25 墓石の転倒（画面右が西）

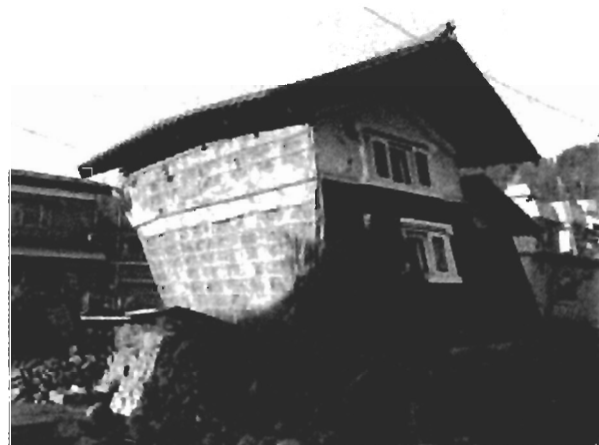
写真 26 大破した土蔵

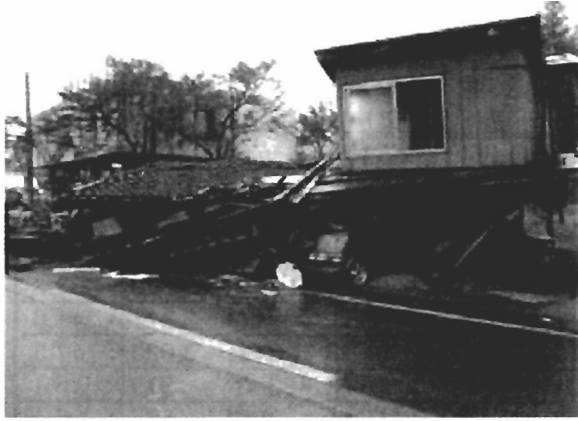
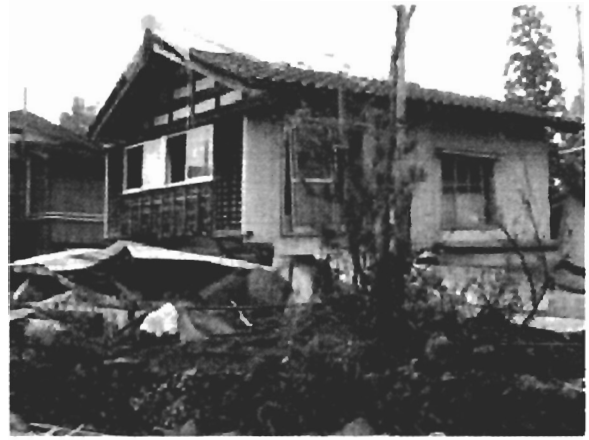
比較的新しい1層RC造の高床式木造は、比較的被害が軽微であるが、地盤変状により、RC造部分に亀裂が入った住宅(1-S-7)もあった。大破した(残留変形が大きい)住宅(1-S-1)は土塗り壁主体であり、伝統的な構法に基づいていたが、筋かいも存在した。1層(住宅か倉庫か不明)が崩壊した住宅(写真32)を確認。上部構造の地盤変状による被害と純粋な震動的被害の両者が見られる。

写真 31 旧堀之内町新道島地区の倒壊家屋 写真 32 旧堀之内町新道島地区の倒壊家屋

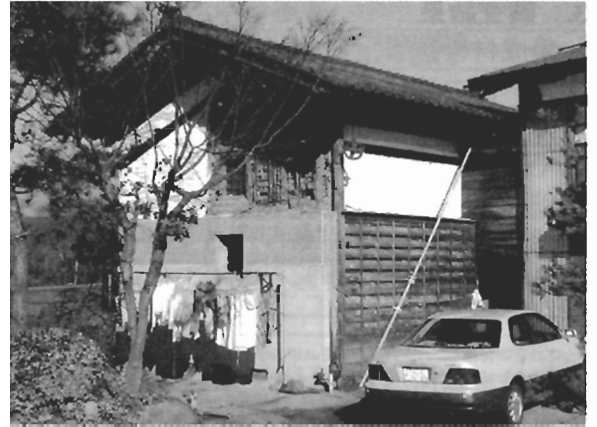
写真 A-6 近隣の土蔵(漆喰の剥落)

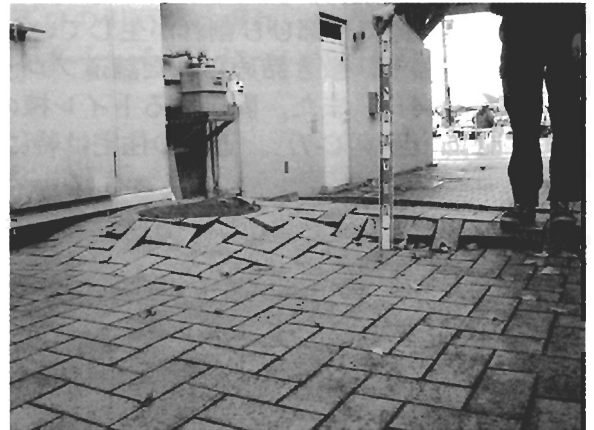
写真 C-6 建物脇の通路(舗道ブロックの崩れとマンホールの浮き上がり)

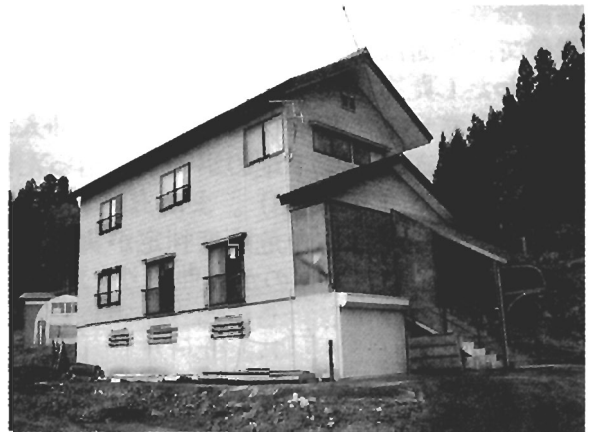
写真 F-5 近隣の住宅(要注意・基礎のひび割れ)

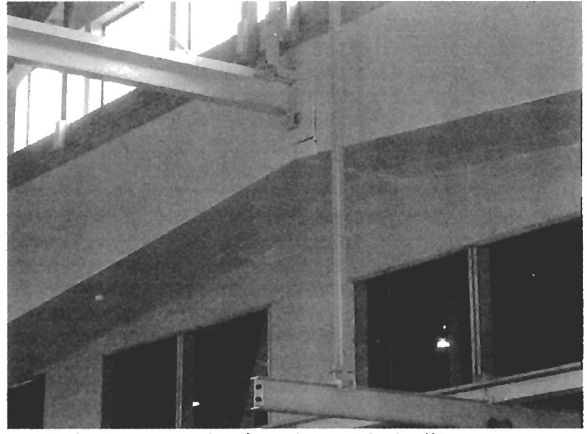
写真 J-4 石膏ボードの一部損傷

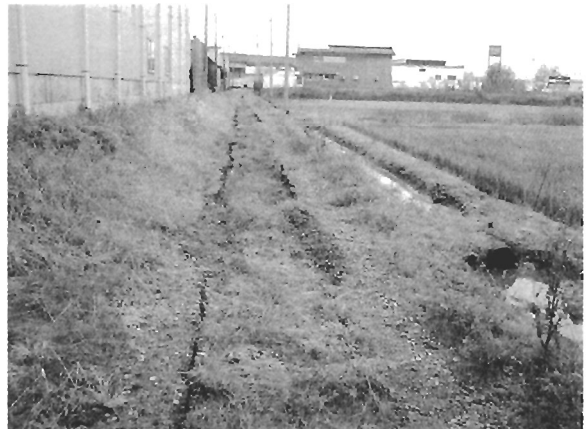
写真 J-6 工場敷地沿いの農道の地割れ(マンホールの浮き上がりも生じていた)

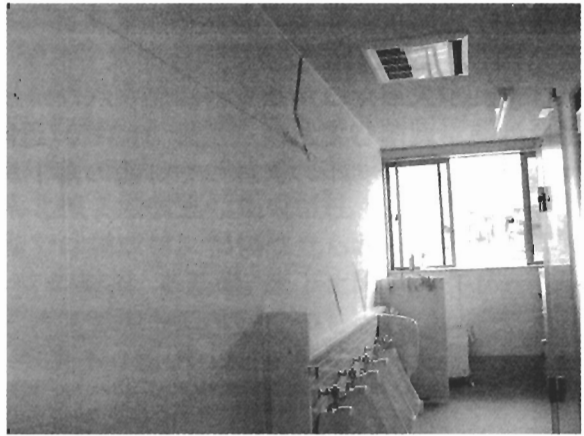
写真 L-4 トイレ(内装壁の剥落)

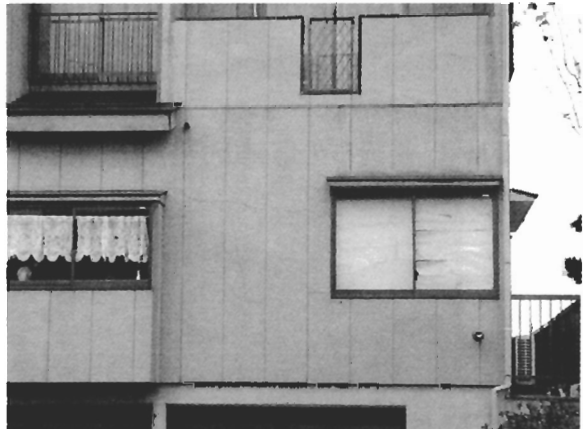
写真 L-6 近隣の住宅(モルタルのひび割れ)

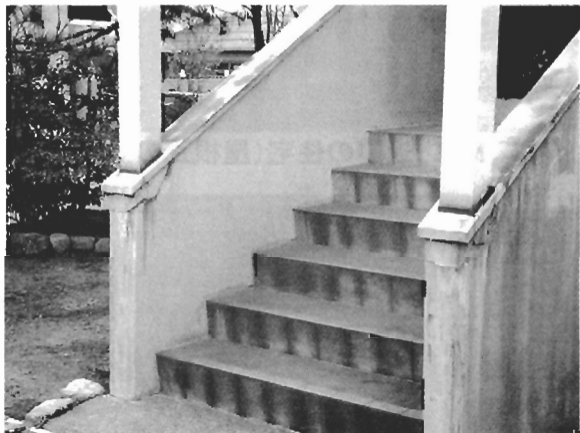
写真 L-7 近隣の住宅(玄関階段のコンクリートのきれつ、破壊)

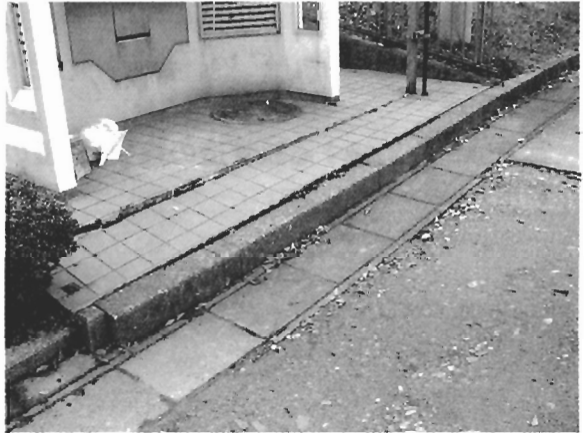
写真 L-8 近隣のごみ収集所(タイルのきれつ)

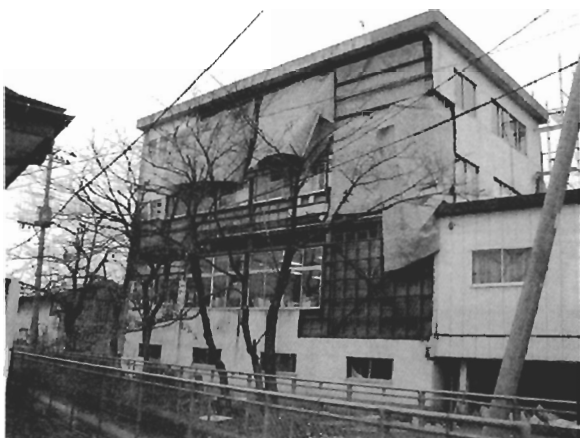
写真 M-3 隣接する鉄骨造の建物(外壁の剥落)

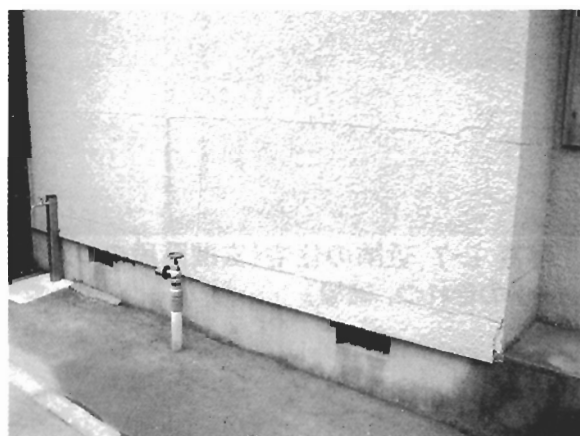
写真 M-6 近隣の住宅(外壁モルタルのきれつ)

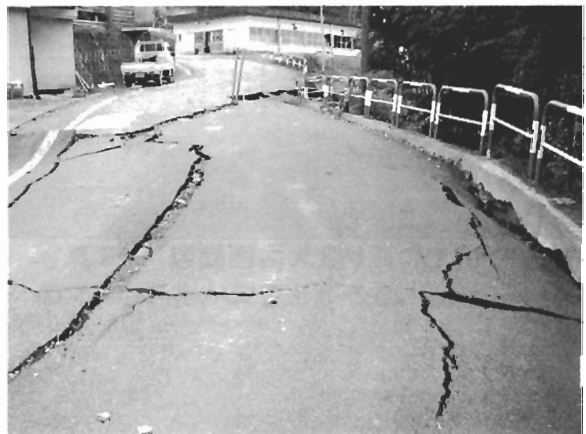
写真 N-16 近隣の道路のきれつ

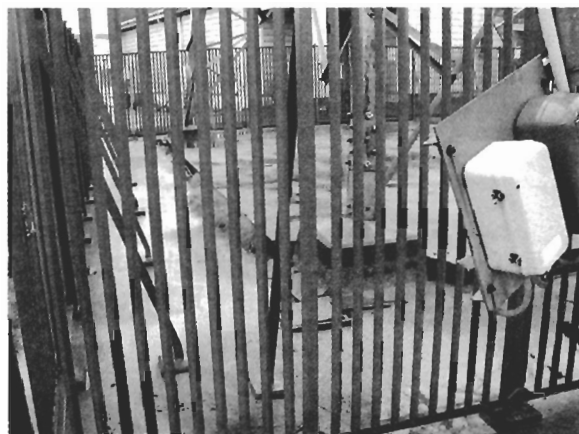
写真 O-4 隣接する送電線鉄塔（基礎の一部破壊）

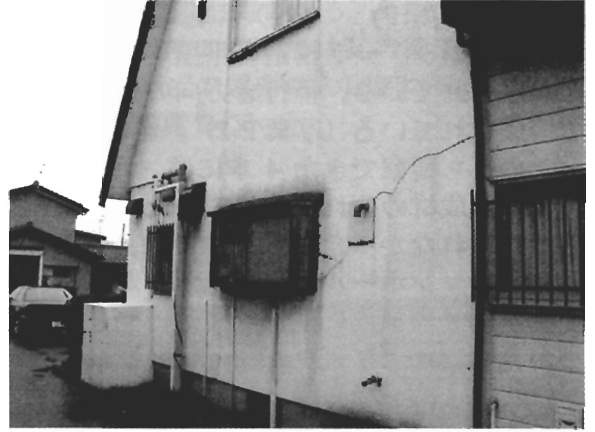
写真 P-6 近隣の住宅(モルタル外壁のきれつ)

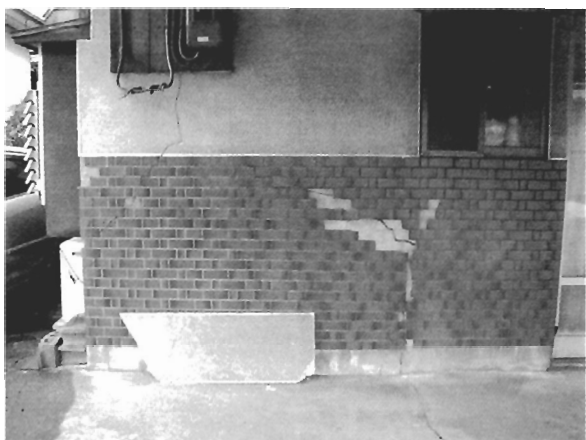
写真 Q-7 近隣の住宅(外壁のきれつ、タイルの剥落)

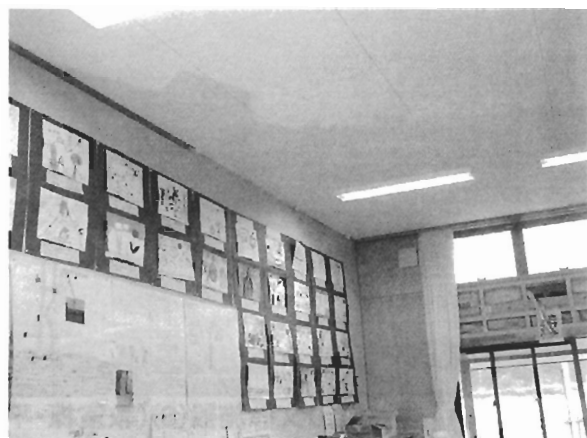
写真 S-8 教室(回縁の破壊、壁材の剥落)

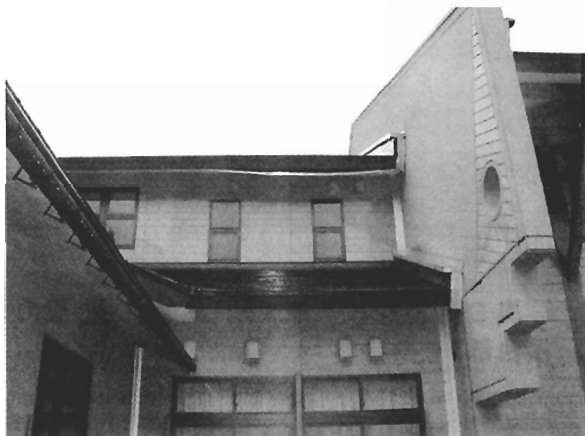
写真 S-9 特別教室棟の防火壁(アルミ製の板が変形している)

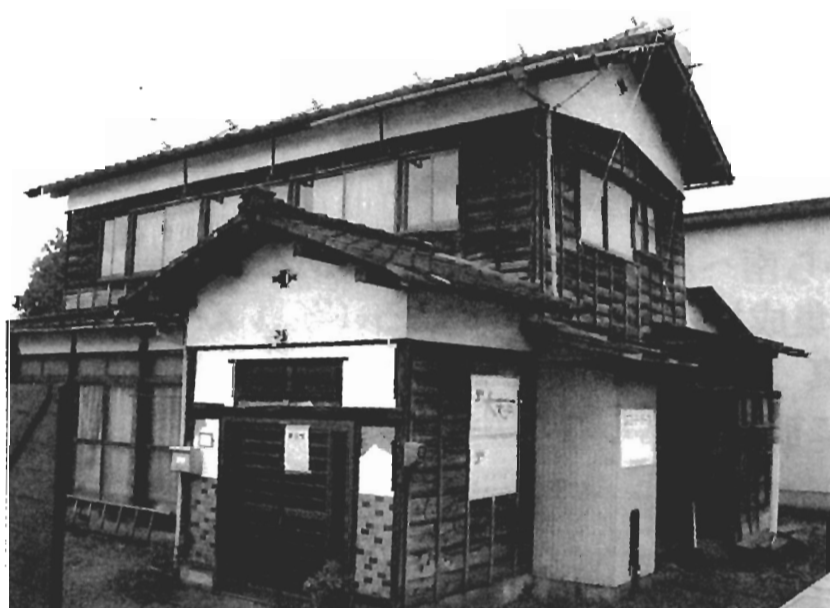
写真 U-7 近隣の住宅(屋根瓦の落下, 漆喰の剥落)

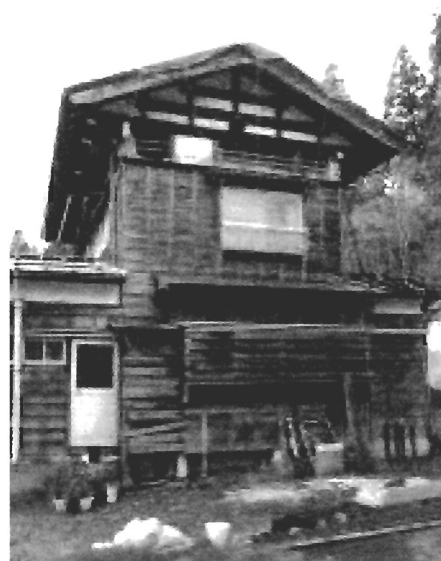
写真 2.3 は、この地方に多く見られる伝統木造構法の船柵造り(せがいつくり)の戸建て住宅である。危険度判定は要注意で、屋根に被害があったためこのような判定になったものと考えられた。妻側の外壁小壁部分で土壁が剥落した形跡が認められたが、建物本体としての残留変形は殆ど認められなかった。

耐力壁は基本的には土塗り壁で、筋交いも併用されている。外壁の仕上げがスギ板の横張りであるため、一見すると土塗り壁であることが分かりにくい。基礎はコンクリートの布基礎で、換気口も規則通り施工されている。屋根は金属版のように思える。木材の腐朽は認められなかった。

写真 2.3 伝統的な 2 階建て船柵造りの住宅

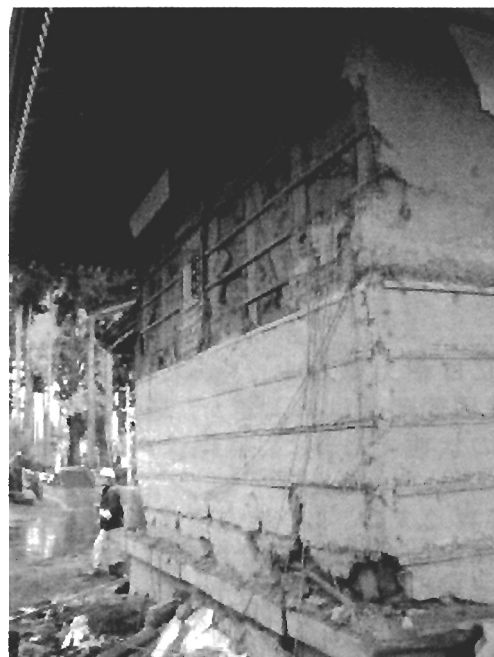
写真 2.7 弘誓寺の土蔵（大破）と骨組み材の腐朽。

この地区では、本堂を新築したばかりの弘誓寺を詳しく調査した。写真 2.7 は大破した土蔵の隅角部を示す。非常に激しい揺れを受けたことを物語るように、土壁は完全に剥落して、軸組みが見える状態であった。筋交いも入っており、しっかりとした造りに見える。しかし、詳細を見ると、隅柱の下部は褐色腐朽しており、剛性・耐力に重大な影響を与えていたように思える。

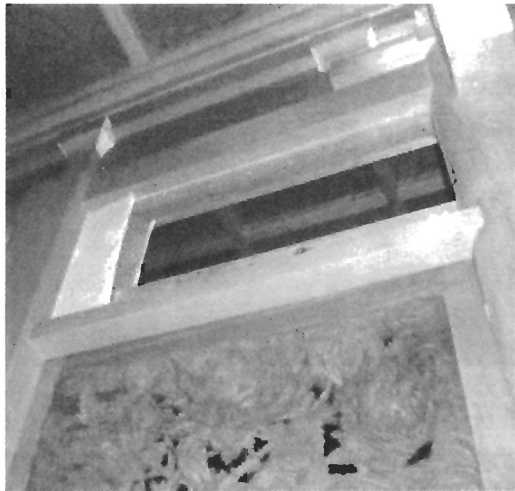
写真 2.9 は新築された弘誓寺の内部小壁部分の被害状況を示す。地震被害がなければ美しい漆喰塗りの土塗り壁と思える白壁であるが、地震のショックで仕上げ材が剥落し、実は乾式の石膏ボード系？の面材で小壁が

写真 2.9 新築された弘誓寺本堂内部の小壁。外観上湿式構法による漆喰壁のように見えるが、白い部分は乾式の無機系ボードが貼ってあった。

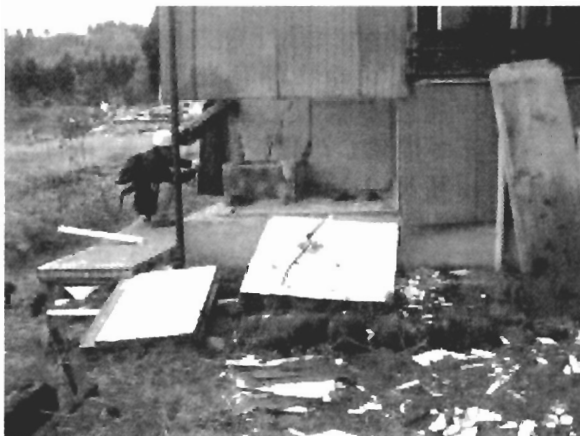
写真 2.20 コンクリート腰壁部分の局所破壊

写真 2.20 は在来軸組構法住宅の風呂場を囲っているコンクリートブロックの腰壁が局部的に破壊した状況を示す。この住宅のその他の部分の残留変形角はそれほど大きくはなく、コンクリートブロックの腰壁を主構造と結合していた部分の腐朽によって、この部

分に破壊が生じたものと推定される。今回の調査では、このような、風呂や水廻りのコンクリートブロックによる腰壁部分だけが局部的に破壊した例が他にも数件観察された。いずれも連結部分の木部には腐朽が観察された。

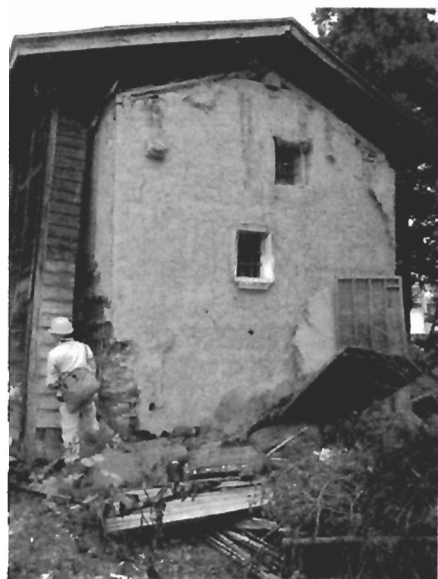
写真 2.21 は地震動によって土塗り壁を覆っていた保護用の板覆いが剥がれ

写真 2.21 荒壁保護用の板覆いが剥がれ落ちた土蔵(寛永年間に建てられたという話であった:未確認)。

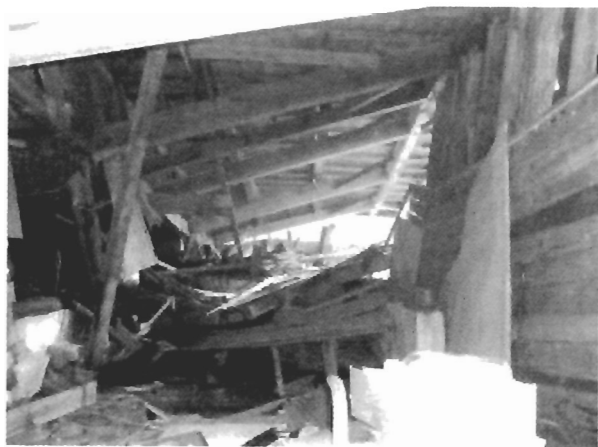
写真 2.23 作業所の屋根の崩壊

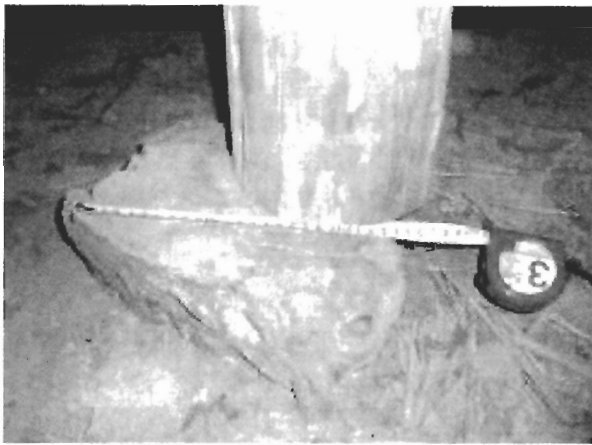
一方、本堂床下の腐朽状況を調査した結果、腐朽に関しては心配なかったが、写真 2.25 に示すように、束の束石からの大きなずれが観察された。

写真 2.25 束の水平移動
(高橋旨象名誉教授撮影)

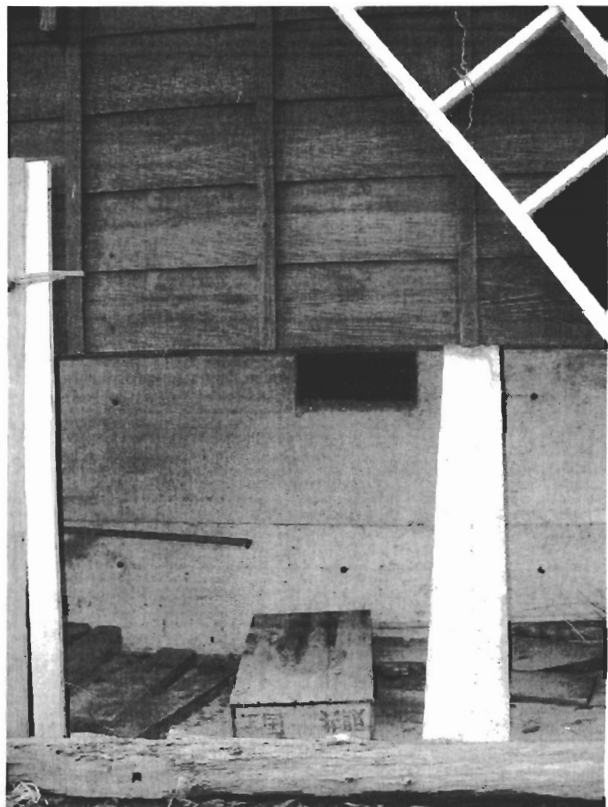
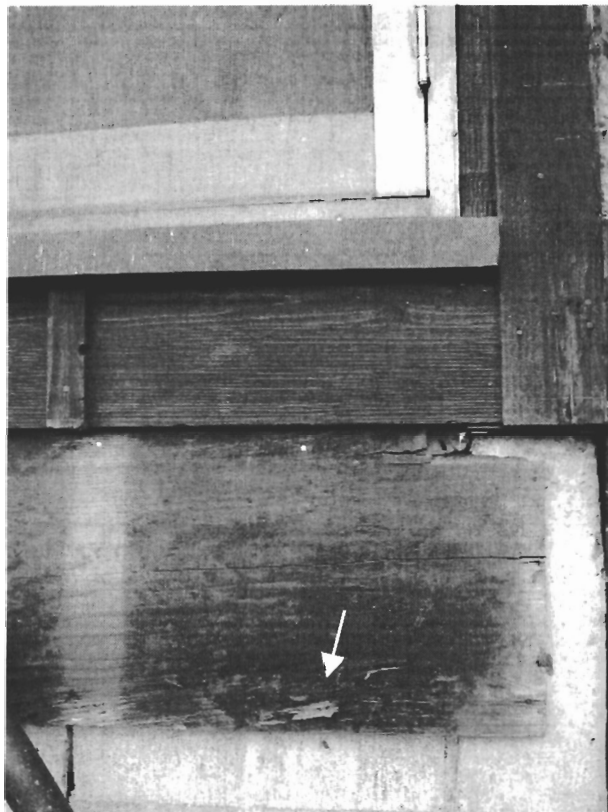
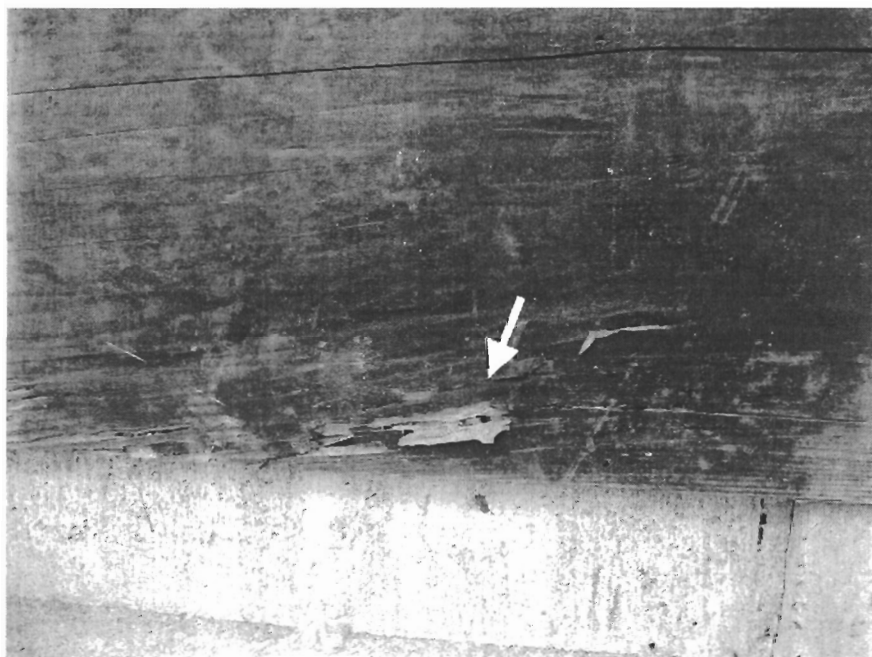
③建物④(表示「注意」):

高床式住宅で、コンクリート基礎には異常がなかったが、台所の屋外からの出入口下に取り付けた板に蟻害(矢印)が認められた。

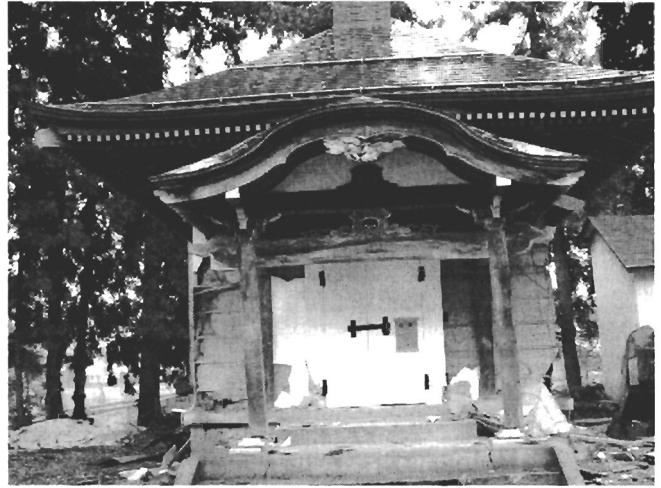
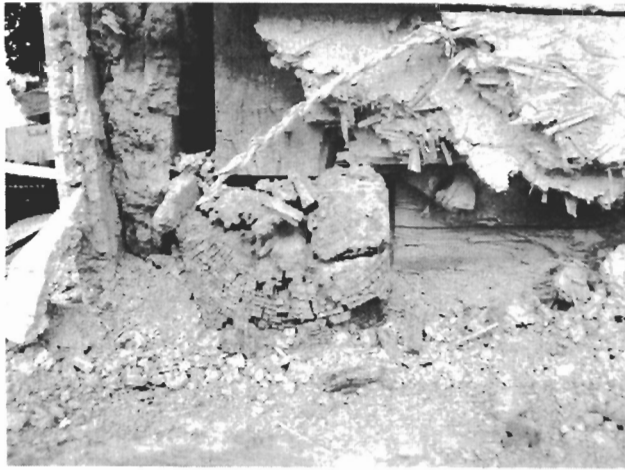
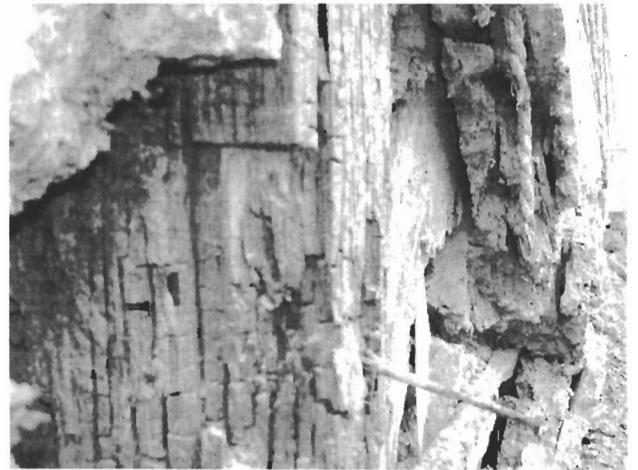
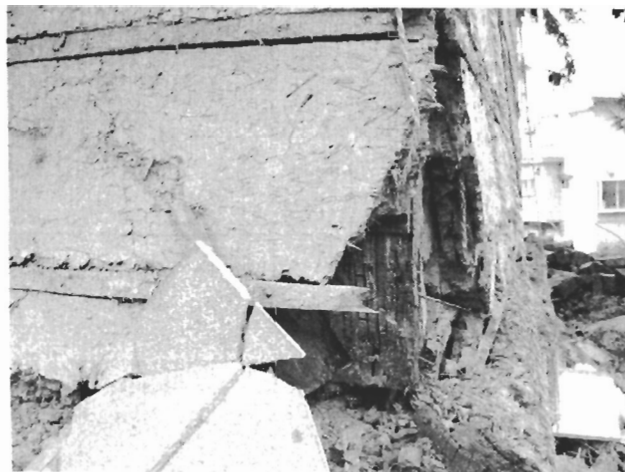
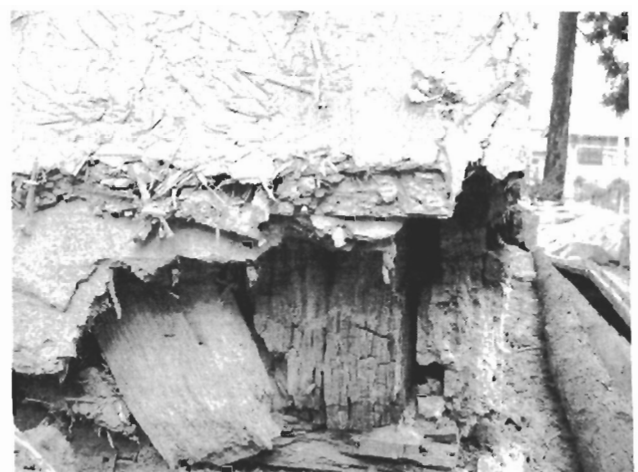
④建物5(白山神社土蔵、表示「危険」):

外壁は全部剥落しているが、倒壊していない。しかし、土台と柱の基部の腐朽が激甚で、危険な状態にある。

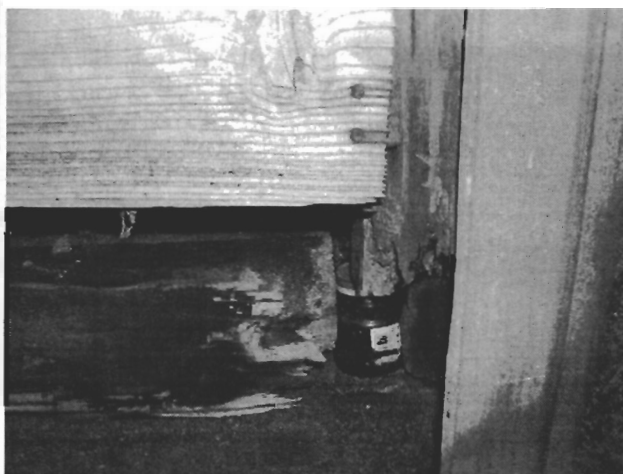
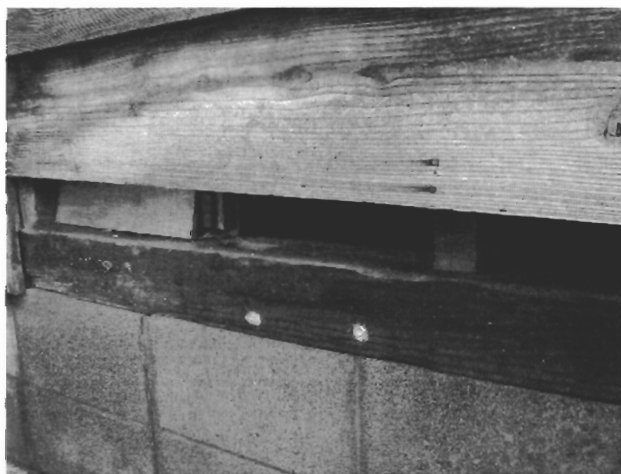
⑥建物川口②(表示「危険」):

柱が折損し、建物が歪んでいる。水回り部分の土台はかなり以前から腐朽により欠損していたと思われ、隙間に瓶が挿入されている。

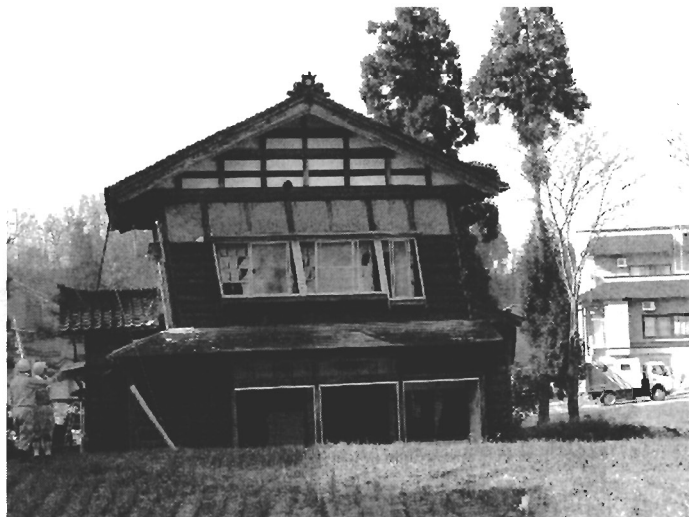
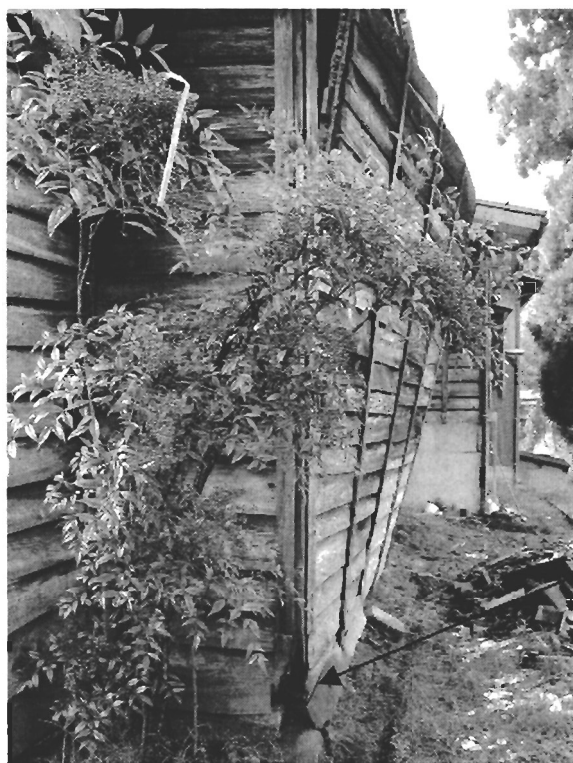
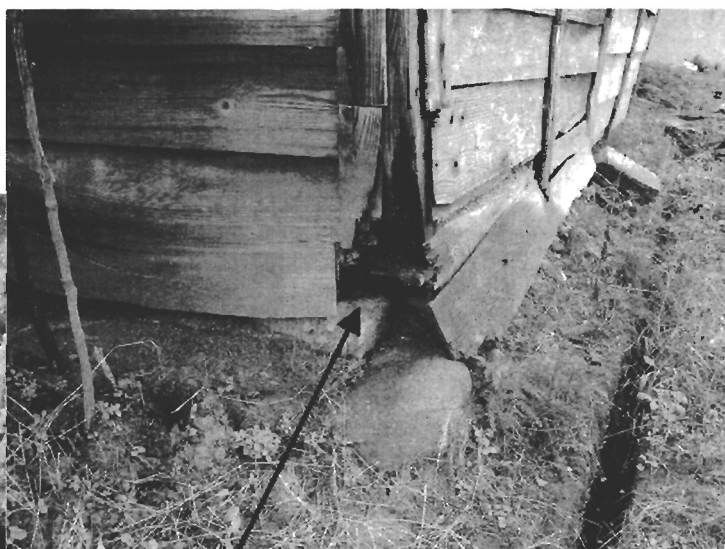
⑦建物川口③(表示「危険」):

2階が強く傾いているほか、床の間と仏壇を収めた1階出っ張りの外壁が剥離し、土台と柱の取り合い部分が腐朽して欠損している(矢印)。

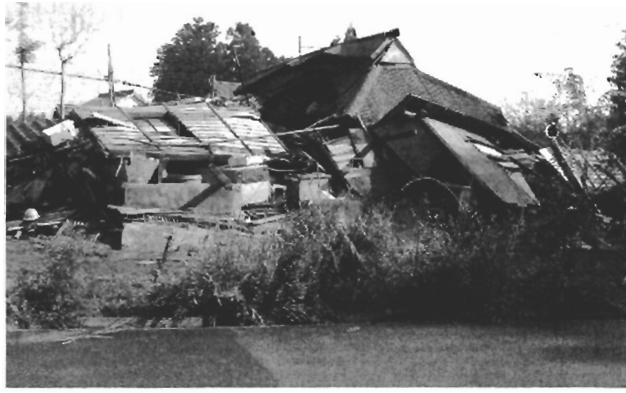
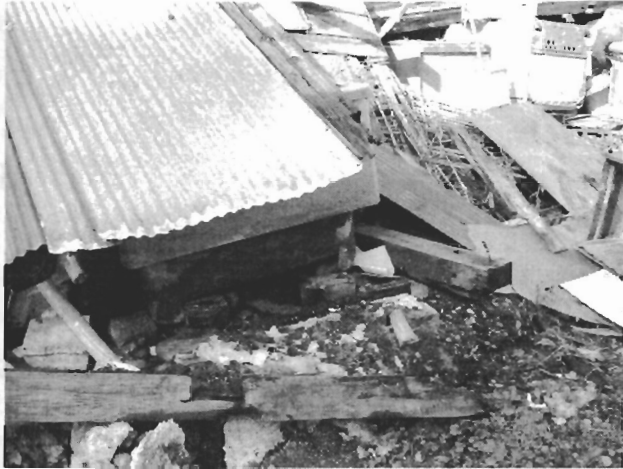
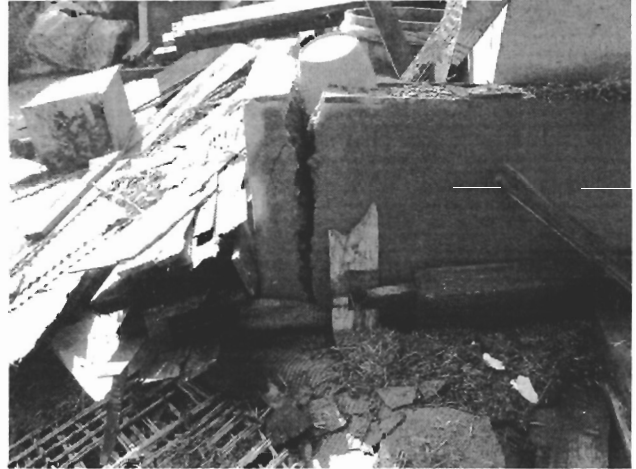
⑧建物川口6(全壊):

台所と便所と思われる部分の土台に
腐朽が認められた。

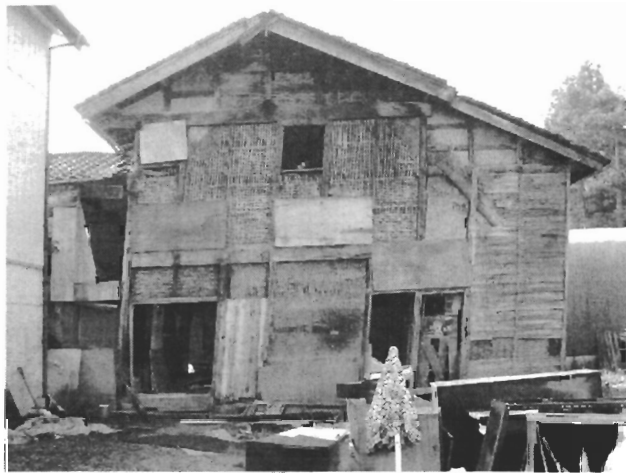
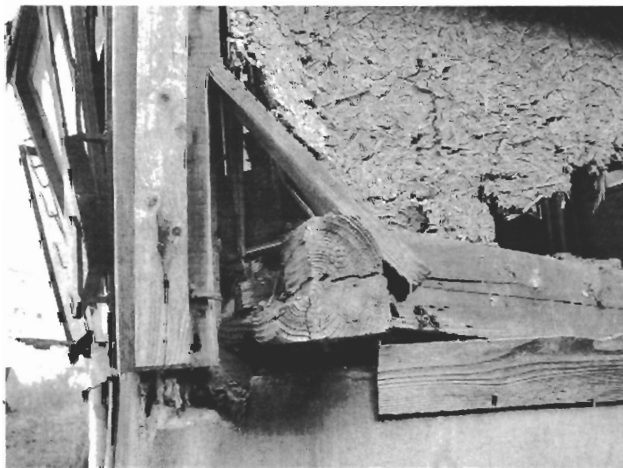
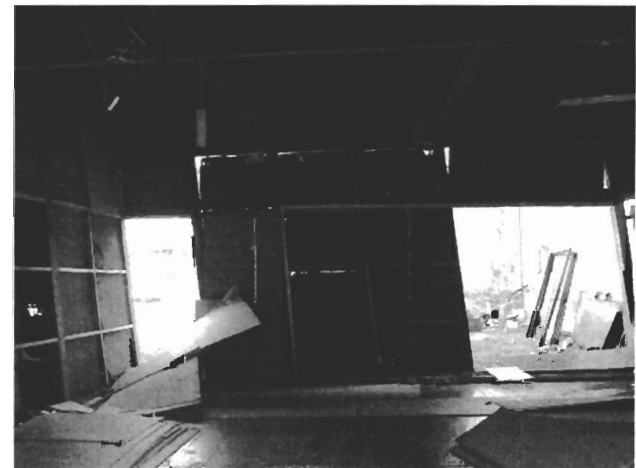
⑨建物川口9(表示「危険」):

外壁はすべて剥落し、建物が傾斜し
ている。土台、柱、壁構成部材が腐朽
している。

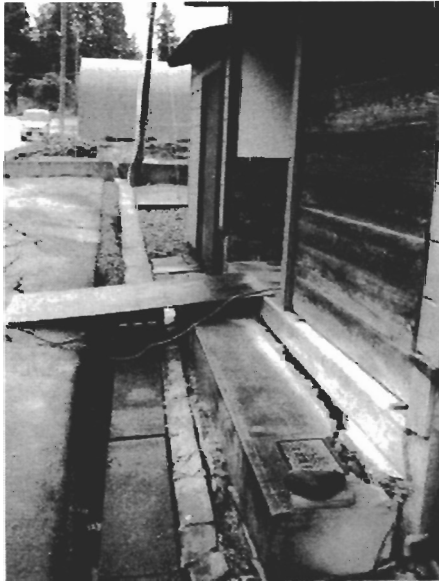
- ・ 応急危険度判定：赤。既に家財道具全て搬出済み。
- ・ 被害は主に地盤の崩れによるもので、地盤が下がる（水平移動を伴う）ことにより、住宅基礎が破壊され、それに伴い家屋も引きずられるように破壊。
- ・ 同理由で無筋布基礎にも破壊箇所が多数。アンカーボルトは確認できた。
- ・ 基礎の移動により 1 階南側の土台が引き

写真 8.2 地盤のずれ（玄関前）

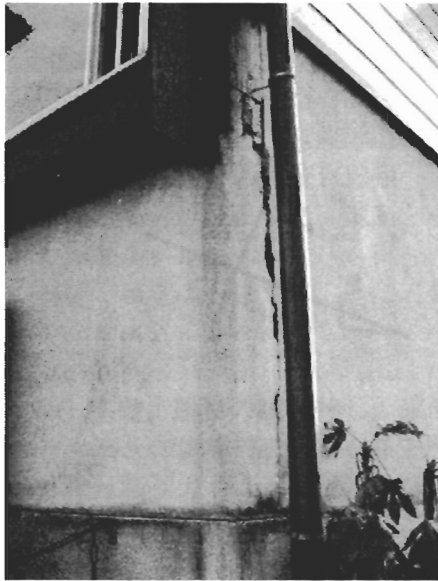
写真 12.3 基礎の亀裂

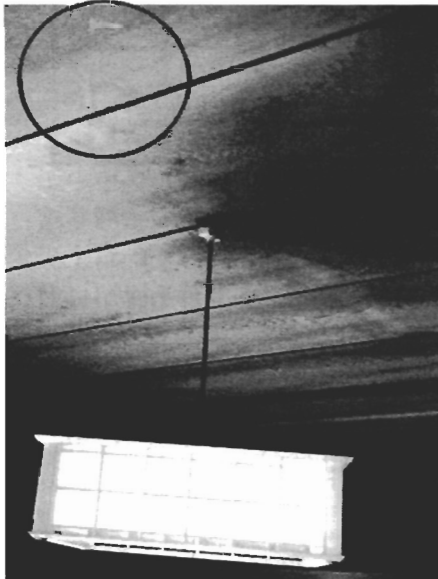
写真 12.4 天井に残った蛍光灯の跡

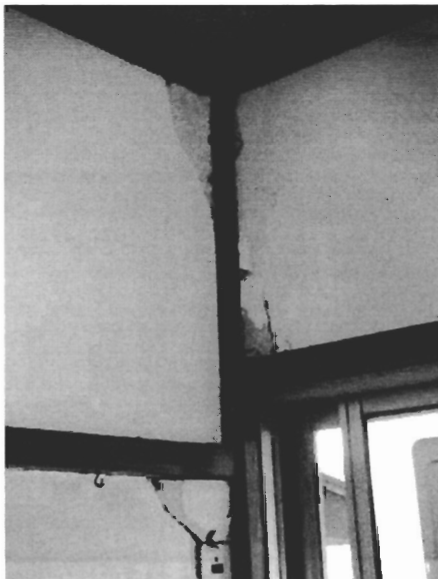
写真 12.5 1階トイレ内壁の損傷

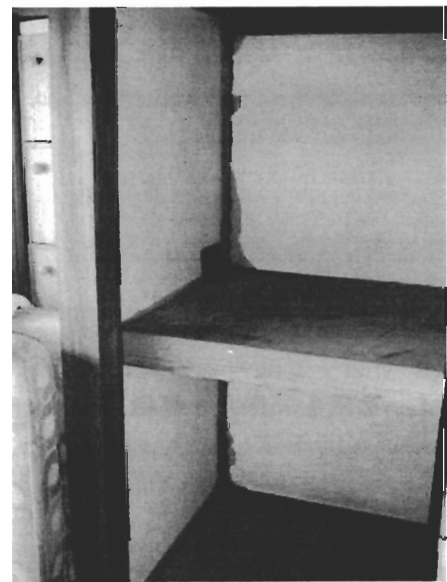
写真 12.8 押入内壁の損傷 (2階和室)

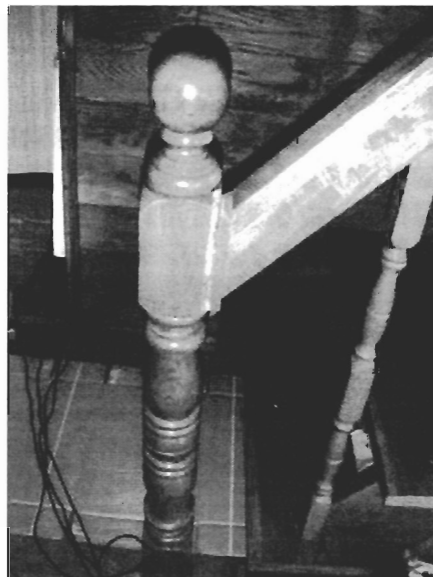
- ・ 基礎に一部亀裂が見られる。
- ・ 外壁は板張りのため被害を確認できず。
- ・ 内壁土塗り壁は角部の欠けや割れ等が中心。2階も同様だが軽微。
- ・ 階段室が若干広い吹き抜けになっており、階段手すりが割れて危険な状態。
- ・ 1階和室の畳が下がって、敷居等との間に段差が生じた。床下の大引きや根太に損傷は確認できず、原因は不明。
- ・ 1階和室柱の残留変形は、東側に最大10/1750rad、南側に3/1300rad程度。

写真 12.9 階段手摺の破壊

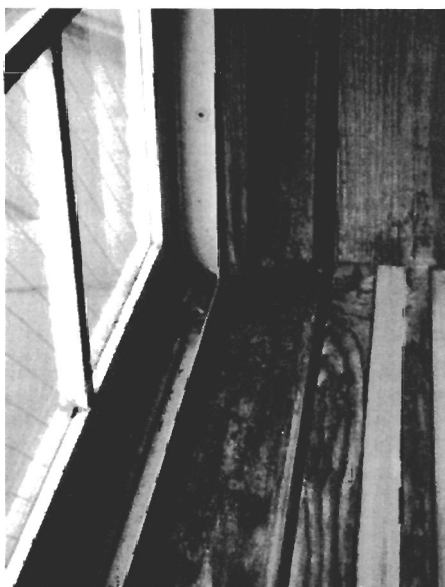
- ・ 基礎、屋根、外壁の被害無し。
- ・ 1 階和室の土塗り壁角部に多少隙間が出来ているが、欠けや亀裂はない。
- ・ 階段室および 2 階の石膏ボード継ぎ目数ヶ所のクロスにしわ。2 階の方が変形が大きかったか。
- ・ 1 階風呂場の内装タイルが何枚か落下したが、既に修復済み。
- ・ 西側は道路に面しており、家とアーケードとが接合されている（この影響もあって揺れ方が違う？）。アーケードが若干西側にずれたのに引きずられて、西側壁面が剥がれるという被害有り。

写真 13.3 西側壁面の剥離
