事例に基づく木橋落下防止の一考察

(森林総研) ○軽部正彦、鈴木憲太郎、宮武敦、加藤英雄

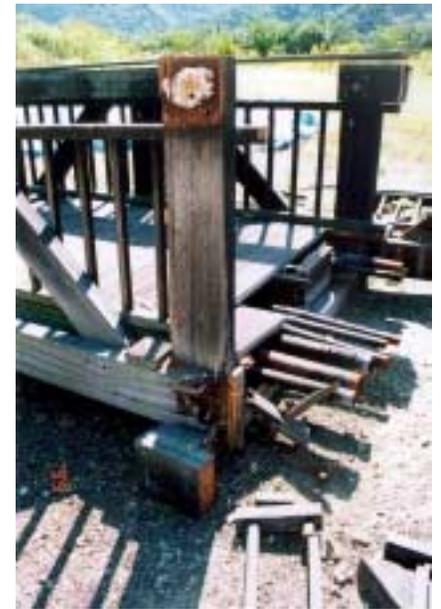
写真 1 トラス部分

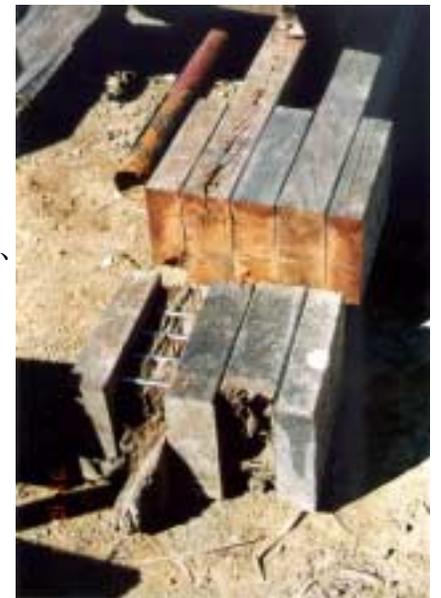
事故の主因は耐久設計上の弱点である接合部の木部腐朽であり、それによる強度低下や健全断面の減少が落橋の引き金となったと思われる。また断面内部のみが激しく腐朽劣化している様子は、外部からでは判断できなかった。腐朽は添え板形式の接合部などの木材同士の接触面に滞留する雨水等によって発生・進展しており、また乾燥割れに溜まった水も、その進行を助けている様子であった。

写真 2 破断した接合部

人的安全を確保するためには、異常を発見してから退避する時間を確保しなくてはならない。そのためには一部の破壊が急激な全体崩壊に結びつかない設計上の配慮、たとえば多段階に壊すことが必要であろう。

同公園内を始めとした国内外の多くの木橋を考えるに、周到な耐久設計と維持管理及び健全度調査手法の確立が求められる。

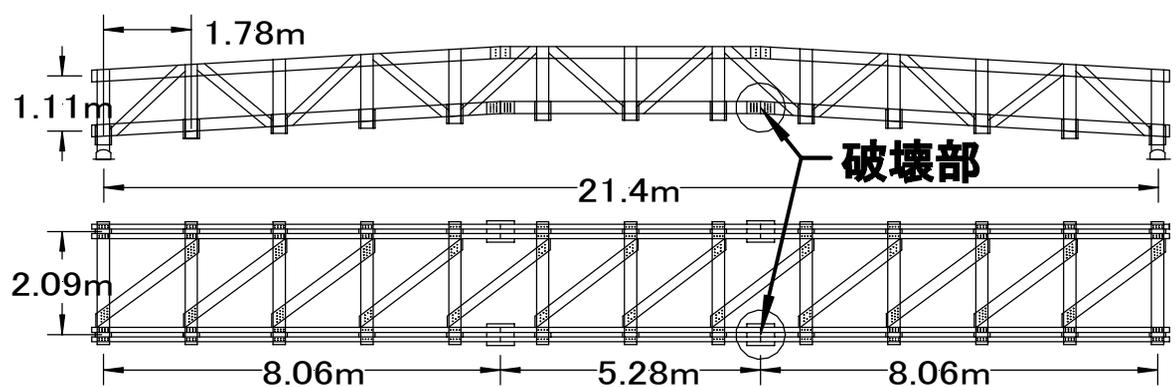
同公園内には、橋長 15.4m(1 号橋)、15.4m(2 号橋)、約 1m(3 号橋)、42m(4 号橋)の 4 橋の人道橋があり、最大橋長を持つ 4 号橋の中央部、支間長 21.4m の部分が落下した。

図 1 4号橋 中央支間(落橋部分)
