# 落下したボンゴシポニートラス橋の調査報告

農林水産省森林総合研究所 ○鈴木憲太郎、宮武敦、軽部正彦、加藤英雄

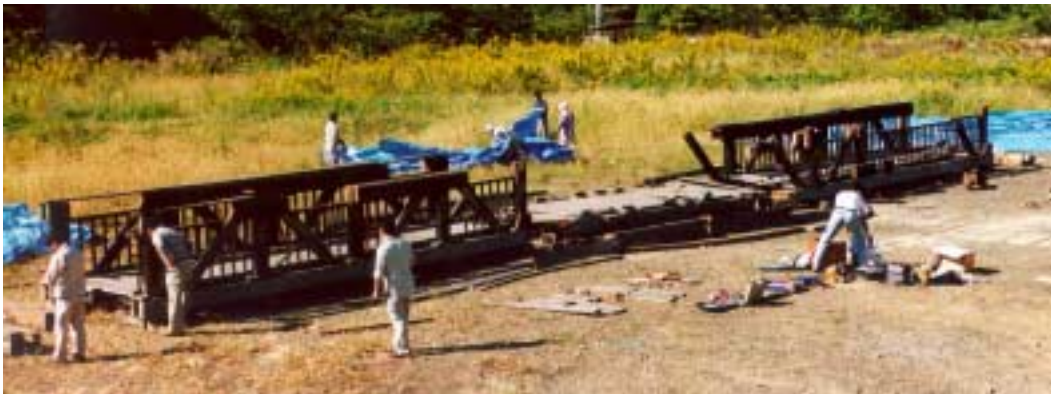
**4. 落橋の原因：**10年経過した他の樹種であれば、部材の目減りや、全体に腐朽が見られて当然と考えられるので、ボンゴシは腐りにくい樹種であるといえる。しかし、絶対腐らないと言う思いこみが、設計上の配慮不足を招き、経年により接合部の健全部断面の減少による落橋を招いたと考えられる。

写真1 落下した4号橋 中央支間、その調査の様子

**5. 今後の維持管理：**補強方法として、鋼材を通すことや、維持管理として、材色、子実体の有無、打音など、簡単な腐朽判定と、超音波伝搬速度による腐朽度判定の組み合わせによる定期的な点検が必要と考えられた。保証荷重試験も有効と考えられた。
