# ボンゴシ材を用いた公園用木橋の落下調査報告

# REPORT ON THE COLLAPSE OF BRIDGE MADE WITH BONGOSI

This paper reports the collapse of Bongossi Bridge. The bridge was located in Ehime prefecture, and was made by bongossi and stainless fasteners. The bongossi wood was well known by its high durability, but the bridge collapsed by its decay.

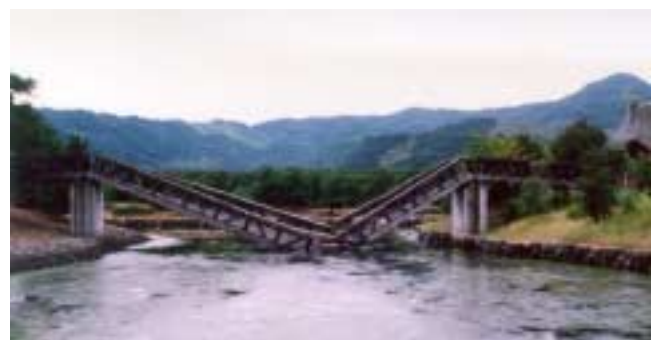
写真 1 4 号橋落下直後の様子

今回の落下事故において人的被害は発生しなかった。落下する前日となる 1999 年 9 月 6 日に、渡橋中の清掃員が異常を発見通報し、現地管理事務所が通行禁止した。翌 7 日午前、管轄する愛媛県宇和島地方局建設部が現地調査し、下弦材に亀裂を確認した。そ

の後対策を検討する間無くして、同日正午頃、木橋は落下した。

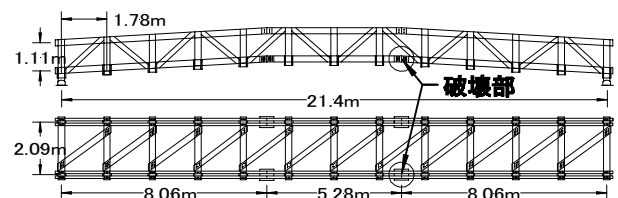
落下した木橋は、橋長42mの中央部、支間長21.4mの部分であった。橋の設計は、平成元年度に公園全体の計画と同時になされ、平成2年（1990年）3月に竣工した。橋の上部工となるポニートラスは、高い耐久性を持つと言われていた「ボンゴシ」で全ての部材を作成し、その接合にはステンレス製の接合具「ダウエルピン（ドリフトピン）、ボルト」を用いている。トラス各部材の寸法は、上下弦材 2-100 × 240、縦材 90 × 250、斜材 90 × 180 である。設計荷重は、主構造が 200kg/m<sup>2</sup>、床板他が 300kg/m<sup>2</sup> である。材料の選定が長期供用と維持管理の簡略化を期待していたので、竣工時の塗装と不具合個所の簡単な補修のみが実施されていた。落下は竣工から 9 年 6 ヶ月で生じた。

図 1 4 号橋中央支間：落下部分の概要

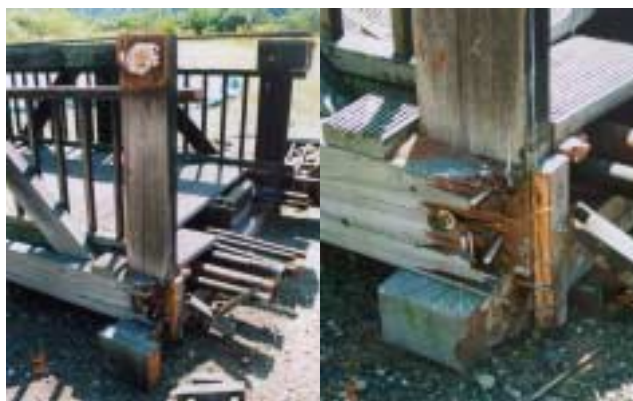
落下後の同月 10 日、落下した木橋は架橋箇所から程近い場所に移動撤去された。落下した木橋を調べていくと、接合形式がピンやボルトを利用したせん断型添え板接合形式であり、その接触界面がひどく腐朽していた。特に、大きな面積の接触界面となる上下弦材の継手とトラス接合部の腐朽が激しかった。ほとんどの接合部において腐朽が確認された他、接合部から離れた部材の中間部分でも幾つかの腐朽箇所が確認された。

写真 2 移動した木橋落下部分とその接合部

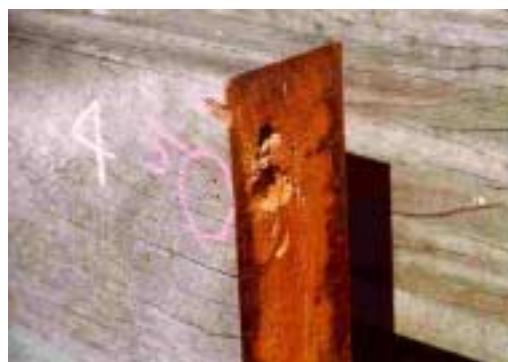
落下した木橋は、破壊起点と推定されるボニートラス下弦材の接合部において、外気に接する木材表面からではなく、部材内部が腐朽し、その部分がフレーク状に変質していた。木橋落下に際して現れた破壊起点以外の破断面においても、断面のほとんどが内部から腐朽しており、同じような状態であった。

写真 3 下弦材切断面と内部腐朽の様子

下弦材接合部近傍の腐朽の様子を接合部の切断面から検証してみると、添え板接合部外周に相当する、外気に触れやすい部分は腐朽せずに健全な部分が残っている。だが、添え板に挟まれる下弦材は断面の約80%が腐朽してその機能を失っている。この結果は、腐朽による母材の減少によって、残る健全部分に設計基準強度を超えた応力が負荷されたことと理解できる。

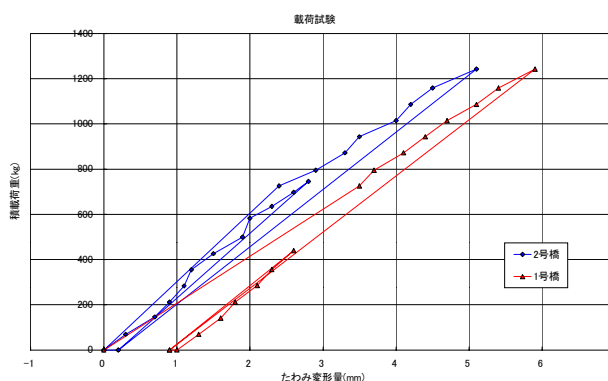
図4 積載荷重とスパン中央たわみ関係

た結果、載荷時のスパン中央たわみ 3.5mm（接合部が全て剛接合）から 4.0mm（接合部が全てピン接合）であるのに比べ、実際のたわみは 5mm 程度であった。今後のデータ蓄積により、経年変化による健全度判定の一指標として活用できるものと考え。

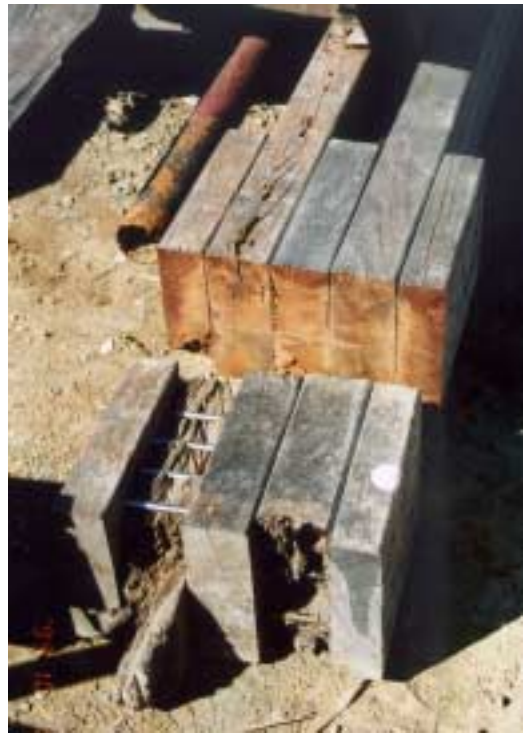
落下した主たる原因は、腐朽によって接合部の断面欠損部が拡大するなどの力学的性能の低下である。木橋の落下から学ぶべきこととしては、腐らない木材はないという基本的な事象の確認と、破壊に対する安全性確保の考え方であろう。

写真5 破壊起点となった下弦材接合部とその切断面
