## 木橋を安全に長く使い続けるために

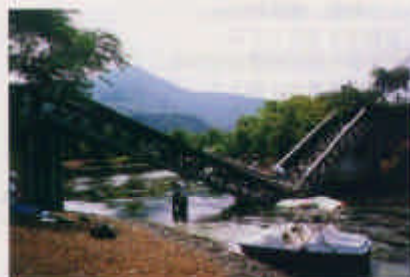
この様な中、高耐久性木材として導入されたボンゴシ®材を用いて架けられた木橋が約10年を経過して落橋するという事態が発生しました（写真2）。当初より懸念されてきた木橋の耐久性上の問題点が、高耐久性木材を使用したにもかかわらず、現実には生じてしまいました。10年を経過する木橋の数が今後急増することを考えるならば、この事実をきっかけに木橋との付き合い方を見直しておく必要があります。

この事故は、直前とはいえ異常を発見して迅速な措置がとられたことで最悪の事態を免れましたが、その一方、高耐久性木材を使っているという理由で維持管理が手薄になっていたことが遠因だったと考えられました。同じことを繰り返さないためには、どのような木橋にも維持管理が不可欠であることを強く認識しなければなりません。

写真2. 歩道橋の落橋現場：橋長42m  
（写真提供：愛媛県宇和島地方局建設部建設第三課）

＊ボンゴシ（別称：エッキ、アソベ、学名：Lophia alata Banks ex Gaertn.）は、アフリカ原産。高耐久性木材ということで20～30年以上の耐用年数が考えられていました。しかしながら、この木橋では接合部（写真右）において、雨水の排水などへの構造的な配慮を欠いていたために木材腐朽菌の進入・繁殖を招き、最終的に木材の強度が低下したことで落橋にいたったと考えられました。
