# ボンゴシ材を使った公園用木橋の落下について

鈴木憲太郎\*, 軽部正彦\*\*, 宮武 敦\*\*, 加藤英雄\*\*

1999 年 9 月, 愛媛県北宇和郡津島町にある, 南予レクリエーション都市 4 号公園内の, トラス木橋が落下する事故が起きた。

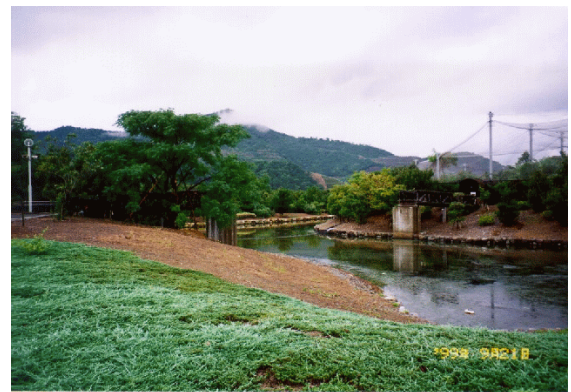
同公園内には, 橋長 15.4m の 1 号橋, 15.4m の 2 号橋, 1m の 3 号橋, 42m の 4 号橋 (いずれも人道用の木橋) があったが, このうち落下したのは, 4 号橋の中央部にある支間長 21.4m の部分であった。(写真 1, 2)

写真 1. 落橋した 4 号橋 (中央部は撤去されている)

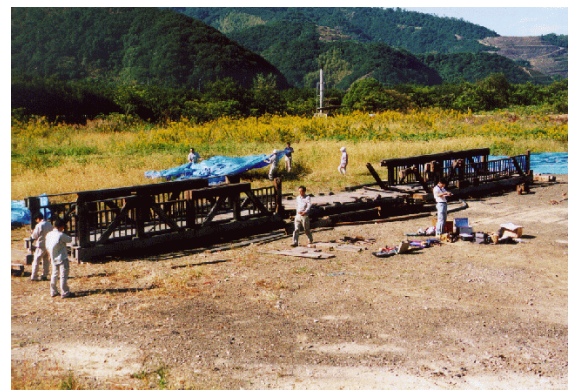
写真 2. 移動後の 4 号橋落橋部分

ポニートラスの上下弦材は各々二枚合わせの軸材により構成されていた。ただ, 継手部の構成は上弦材と下弦材で異なり, 上弦材では一枚の添え板を二枚の軸材が挟み込むような形態, 一方下弦材では三枚の添え板が二枚の軸材を挟み込むような形態となっていた。4 号橋の落橋は, 下弦材の

接合部近傍における軸材の破断によって生じたものと思われる。

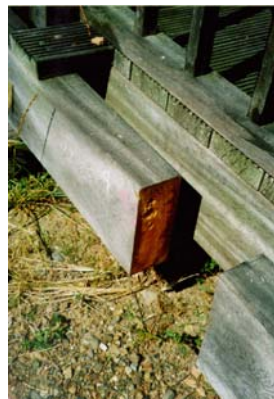
写真 3 4号橋の下弦材断面  
(内部のみが腐朽している)

調査した 3 橋の、落橋部 (No. 4)、現存部 (No. 1, No. 2) 全体を含めて、接合部付近で腐朽度が高い傾向が見られた。また、高欄、床板といった部材では、床板とトラス縦部材の干渉部分など、横梁のような受け材があって水はけの悪い部分で腐朽が大きい傾向があった。(写真 3, 4, 5) さらに、支承上部の受け材など、水たまり部分のかなり多くの箇所では、同一菌種と見られる子実体が認められた。一方、横梁直上でない部分など水はけの良い箇所では、新品同様に健全な材も多く見られた。

事故の主因は耐久設計上の弱点である接合部の木材の腐朽であり、それによる断面欠損や接合部の強度低下が落橋の引き金になったと思われる。

補強方法として、下弦材を支えるような鋼材を通すことが考えられるが、接合部の水切りを良くするような手直しをすることによって、状況が改善されるのではないかと考えられた。落橋した部分でも、接合部を解体すれば、ボンゴシ材の腐朽部が簡単に見分けられるので、健全材については、再利用可能と考えられた。できれば、部分的な補修材の原材料として保管され、腐朽程度が高く、今後の使用が危ぶまれるような部材についての、

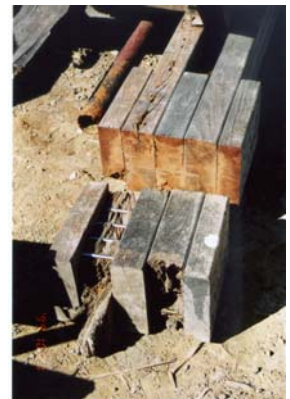
写真 4 破壊した 4 号橋  
下弦材の接合部とその切断面

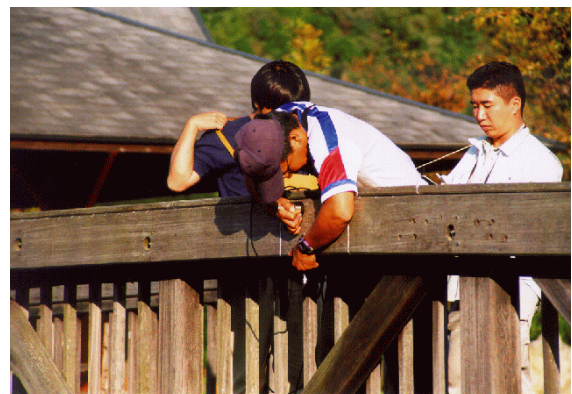
写真 5 現存橋上弦材の超音波伝播速度測定

実施した非破壊手法のうち、木ねじねじ込みトルクによる判定と超音波伝播速度による判定が比較的容易に適用可能と考えられた。

する他の2橋については、今回、測定可能な木質部材について、目視・打音による評価と超音波伝搬速度による判定を中心に腐朽度を判定した。

今回、載荷実験を行ったが、これを含めて、年 1 回以上の定期的な点検が必要と考えられた。そのための手法としては、載荷実験のほか、材色観察、子実体の有無、打音など、簡単な腐朽判定と、超音波伝播速度による腐朽度判定の組み合わせなどが考えられる。

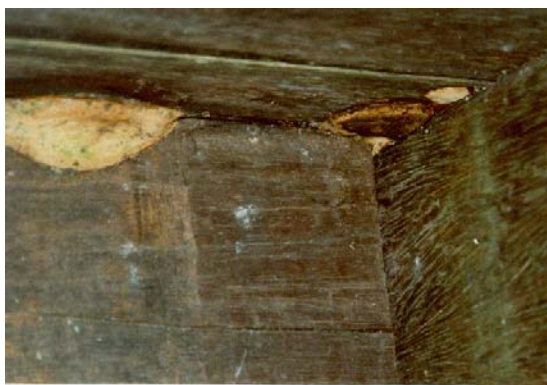
写真6 現存橋の床板下部に認められた  
シイサルノコシカケの子実体

び分離した菌糸の形状から、白色腐朽菌シイサルノコシカケ (*Loweporus tephroporus*) であることが判明した。なおこの菌は、広葉樹の病害菌として知られているもので、特に分解力の高い特殊な腐朽菌ではない。

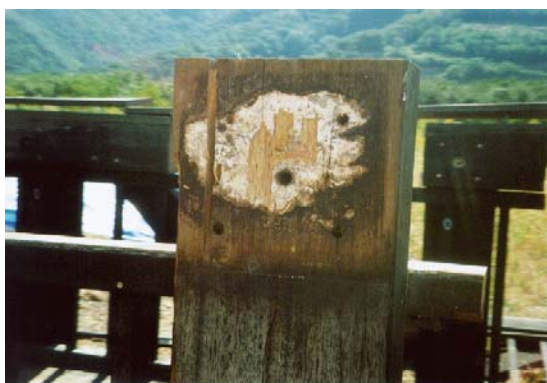
写真7 4号橋ポニートラス柱材  
(上弦材との接触面が腐朽している)

横梁を吊る部材は、他の部材が集中しているため、雨水が集中しやすく、腐朽の確率が高かった。この部材は、材長が短い上、構造上も重要な位置を占めているため、落橋の引き金になった疑いがあった。

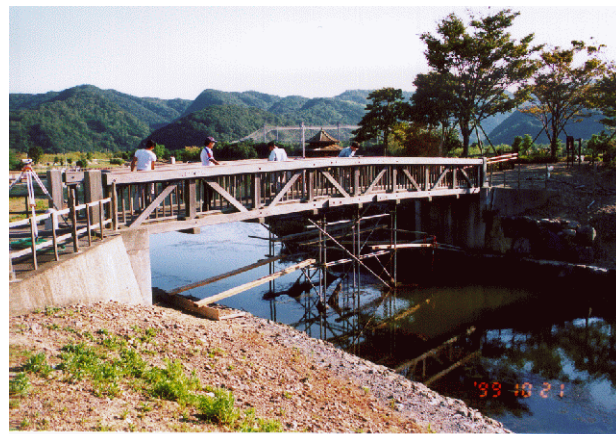
2橋とも、荷重とたわみの間で比例的な挙動を示し、2号橋は除荷後も元のたわみにほぼ戻ったので、現時点では試験した荷重の範囲内では通行禁止措置を行う必要はないと判断した。(写真8)

写真8 現存橋の調査(2号橋)

なお、今後も継続的に載荷実験が行われ、データを蓄積することが望ましい。

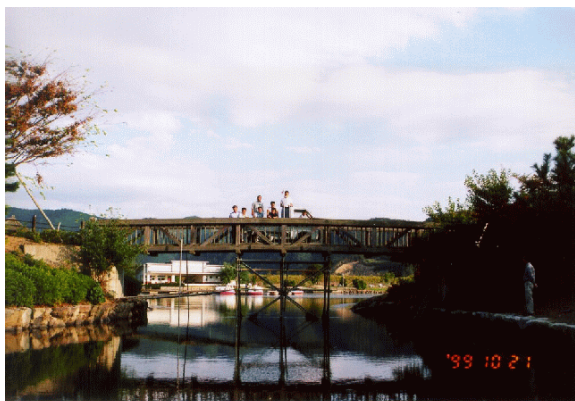
1号橋は除荷後たわみが完全に回復しなかったために、2度目の荷重負荷を行った。2度目は除荷後に弾性回復した。この橋については、直ちに通行禁止とするほどではないが、今後の重点的な監視が必要と考えられた。(写真9)

写真 9. 現存橋の載荷実験（1号橋）
