# 事例に基づく木橋落下防止の一考察

(森林総研) ○軽部正彦、鈴木憲太郎、宮武敦、加藤英雄

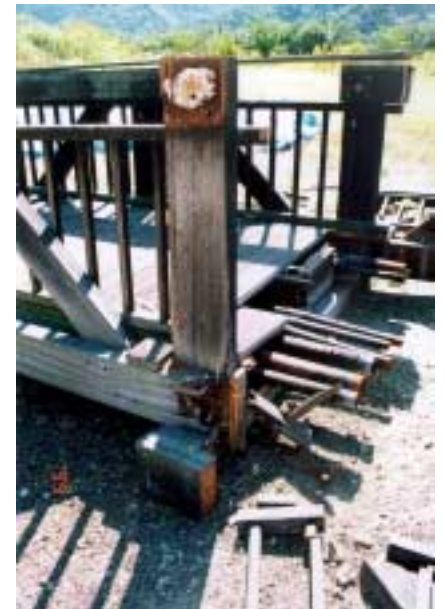
写真 1 トラス部分

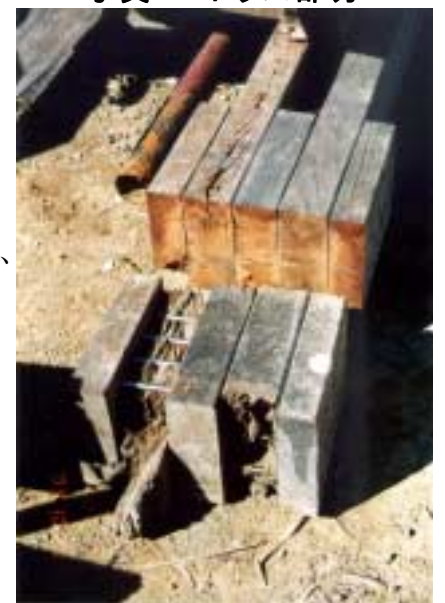
事故の主因は耐久設計上の弱点である接合部の木部腐朽であり、それによる強度低下や健全断面の減少が落橋の引き金となったと思われる。また断面内部のみが激しく腐朽劣化している様子は、外部からでは判断できなかった。腐朽は添え板形式の接合部などの木材同士の接触面に滞留する雨水等によって発生・進展しており、また乾燥割れに溜まった水も、その進行を助けている様子であった。

写真 2 破断した接合部

人的安全を確保するためには、異常を発見してから退避する時間を確保しなくてはならない。そのためには一部の破壊が急激な全体崩壊に結びつかない設計上の配慮、たとえば多段階に壊すことが必要であろう。

同公園内を始めとした国内外の多くの木橋を考えるに、周到な耐久設計と維持管理及び健全度調査手法の確立が求められる。

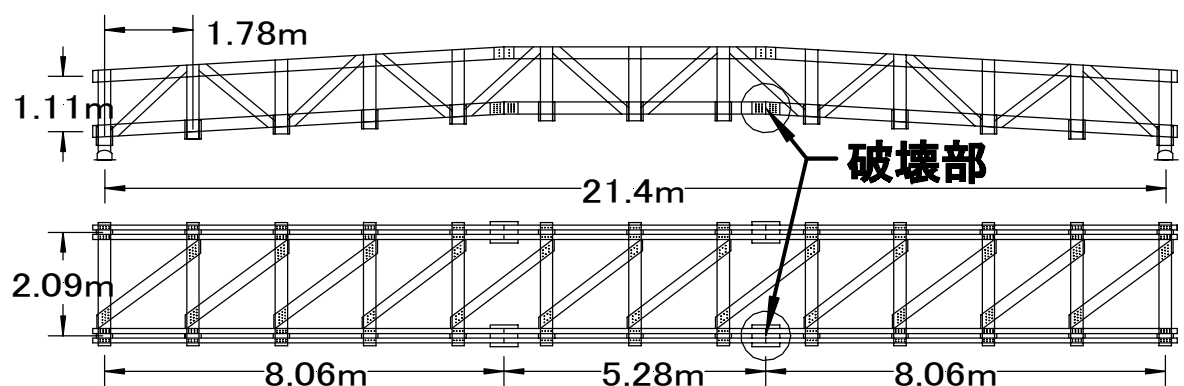
同公園内には、橋長 15.4m(1 号橋)、15.4m(2 号橋)、約 1m(3 号橋)、42m(4 号橋)の 4 橋の人道橋があり、最大橋長を持つ 4 号橋の中央部、支間長 21.4mの部分落下した。

図 1 4号橋 中央支間(落橋部分)
