# ボンゴシ橋の落橋事故について

森林総合研究所 正会員 軽部正彦、宮武 敦

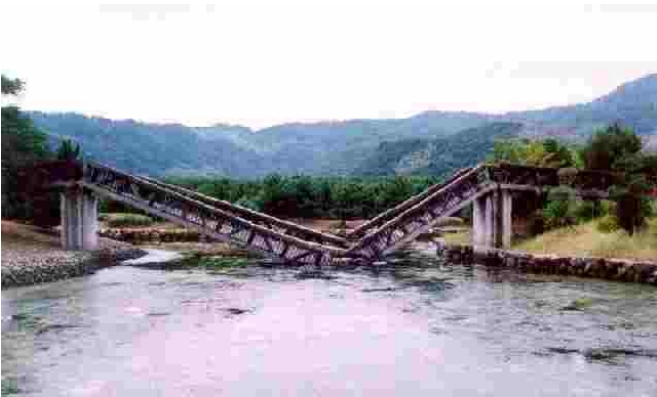
写真 1 4号橋落橋直後の状態

落橋は、添え板形式のトラス上下弦材接合部に雨水が長時間滞水し、添え板ばかりでなく母材の材料強度が低下して接合部が破断、破壊に至ったものである。

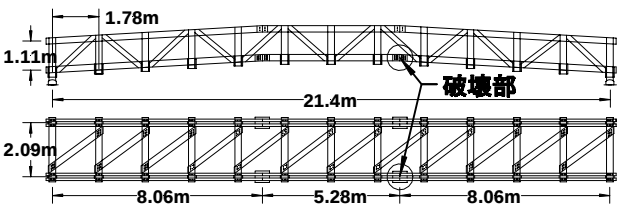
図 1 4号橋 中央支間(落橋部分)

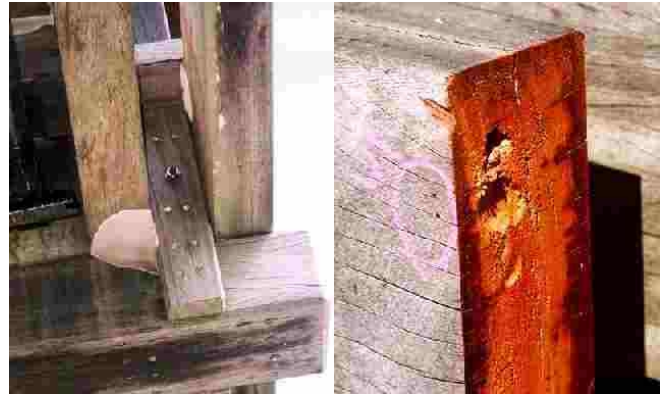
落橋時の破壊部の一部と橋に付着していた子実体を森林総合研究所森林生物部腐朽病害研究室にて鑑定した。その結果、破壊部から分離した菌株と子実体の形態から白色腐朽菌シイサルノコシカケ（学名：Loweporus tephroporus）であることが確認された。当該腐朽菌は広葉樹の病害菌として広く一般に存在するもので、特殊なものではない。<sup>2)</sup>

腐朽は、接合部接触界面に長時間滞る水と、干割れ等から部材断面内部に進入し閉じ込められた水が誘引要素であると思われる。短時間で水分の吸放湿が出来る木材表面等では、ポンゴシ本来の耐久性の高さから概ね健全であった。特に床板から流れる雨水の通り道に構造上重要なトラス接合部等、保水に適した空隙が存在するため、この部分で腐朽が激しい。

写真 2 腐朽菌の子実体と内部腐朽の様子

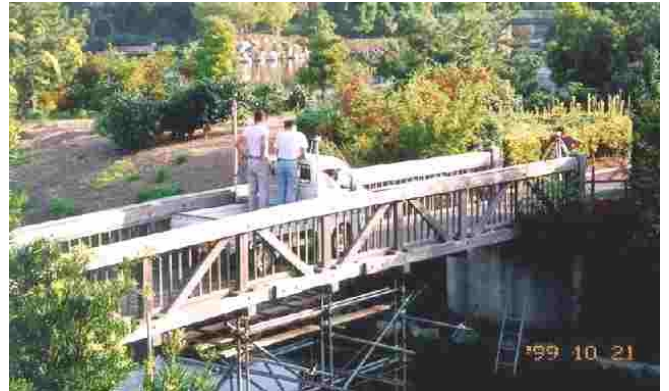
現存橋 2 橋(1 号橋、2 号橋)に対し、構造物の健全度を評価する試みとして載荷実験を行った。荷重には調査参加者と軽トラックを用い、スパン中央に順次積載した。たわみは水準測量によって観測した。1.2t 余の積載荷重に対し橋中央で 5mm 程度のたわみがあり、除荷後にたわみは弾性回復した。2 号橋の残留変位は殆ど無かったが、1 号橋では初期不整と思われる残留変位が残った。そのため、1 号橋については最大積載荷重の 1/3 程度まで繰返し載荷して完全に弾性回復することを確認した。

写真 3 現存する 1 号橋の載荷実験風景
