# ボンゴシ材を用いた公園用木橋の落下調査報告

# REPORT ON THE COLLAPSE OF BRIDGE MADE WITH BONGOSI

This paper reports the collapse of Bongossi Bridge. The bridge was located in Ehime prefecture, and was made by bongossi and stainless fasteners. The bongossi wood was well known by its high durability, but the bridge collapsed by its decay.

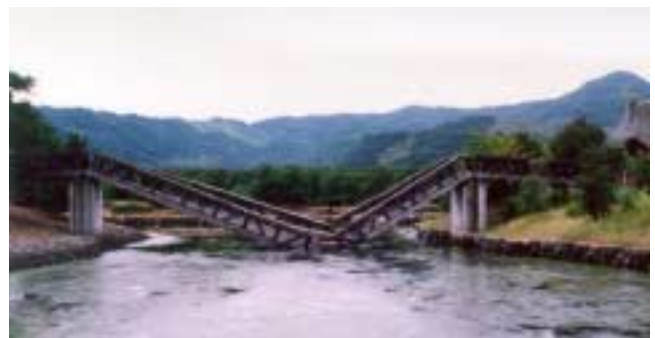
写真 1 4 号橋落下直後の様子

の後対策を検討する間無くして、同日正午頃、木橋は落下した。

落下した木橋は、破壊起点と推定されるポニートラス下弦材の接合部において、外気に接する木材表面からではなく、部材内部が腐朽し、その部分がフレーク状に変質していた。木橋落下に際して現れた破壊起点以外の破断面においても、断面のほとんどが内部から腐朽しており、同じような状態であった。

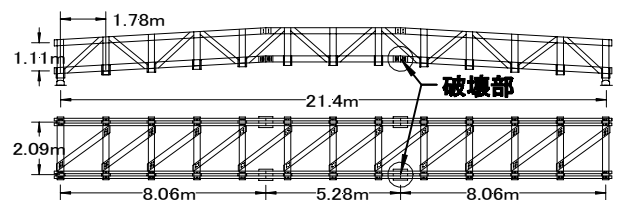
落下した木橋は、橋長42mの中央部、支間長21.4mの部分であった。橋の設計は、平成元年度に公園全体の計画と同時になされ、平成2年（1990 年）3月に竣工した。橋の上部工となるポニートラスは、高い耐久性を持つと言われていた「ボンゴシ」で全ての部材を作成し、その接合にはステンレス製の接合具〔ダウエルピン（ドリフトピン）、ボルト〕を用いている。トラス各部材の寸法は、上下弦材 2-100 × 240、縦材 90 × 250、斜材 90 × 180 である。設計荷重は、主構造が 200kg/m<sup>2</sup>、床板他が 300kg/m<sup>2</sup> である。材料の選定が長期供用と維持管理の簡略化を期待していたので、竣工時の塗装と不具合個所の簡単な補修のみが実施されていた。落下は竣工から 9 年 6 ヶ月で生じた。

図 1 4 号橋中央支間：落下部分の概要

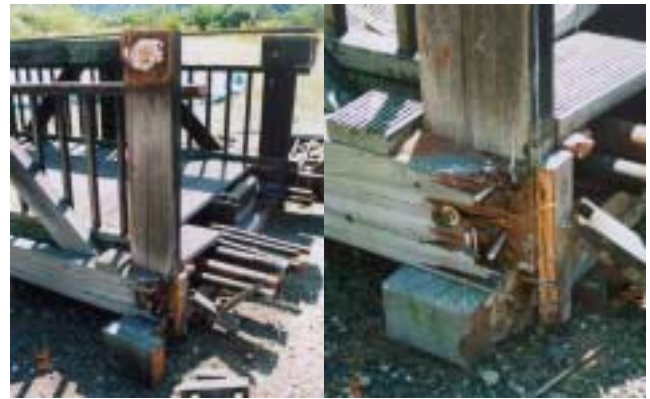
落下後の同月 10 日、落下した木橋は架橋箇所から程近い場所に移動撤去された。落下した木橋を調べていくと、接合形式がピンやボルトを利用したせん断型添え板接合形式であり、その接触界面がひどく腐朽していた。特に、大きな面積の接触界面となる上下弦材の継手とトラス接合部の腐朽が激しかった。ほとんどの接合部において腐朽が確認された他、接合部から離れた部材の中間部分でも幾つかの腐朽箇所が確認された。

写真2 移動した木橋落下部分とその接合部

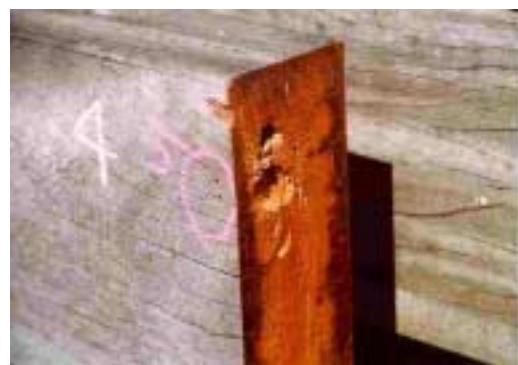
写真3 下弦材切断面と内部腐朽の様子

下弦材接合部近傍の腐朽の様子を接合部の切断面から検証してみると、添え板接合部外周に相当する、外気に触れやすい部分は腐朽せずに健全な部分が残っている。だが、添え板に挟まれる下弦材は断面の約80%が腐朽してその機能を失っている。この結果は、腐朽による母材の減少によって、残る健全部分に設計基準強度を超えた応力が負荷されたことと理解できる。

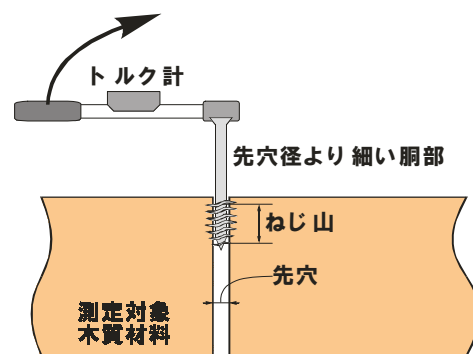
木ネジ捻じ込みトルク測定法は、今回の調査にあわせて開発した局部的破壊を伴う強度推定法である。あらかじめ孔あけされた先穴貫通孔に、先端のみネジ山を有する木ネジを捻じ込み、それに要するトルクにより木材の密度や強度を推定し、また捻じ込みの回転数により深さを検出する測定法である。深さ方向に安定した材質の木材では、捻じ込みに要するトルクは一定であり、腐朽等により材質の劣化した部分では要するトルクは小さくなる。この測定法により、木材表面が健全にもかかわらず、内部が腐朽している状況を簡単に数値で検出できた。またこの方法により、どの程度の腐朽が、どの深さで、どれだけの長さ生じているか簡単に検出できた。

図2 木ネジ捻じ込みトルク測定法模式図

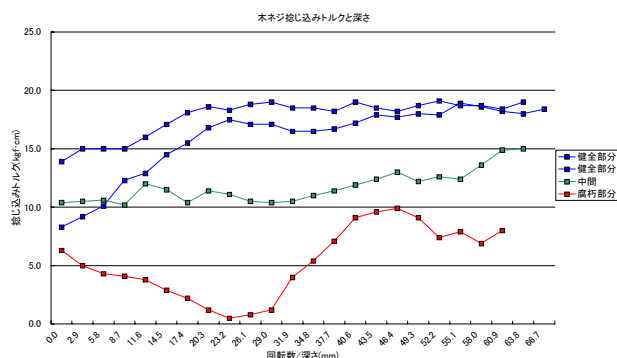
図3 木ネジ捻じ込みトルクと深さの関係

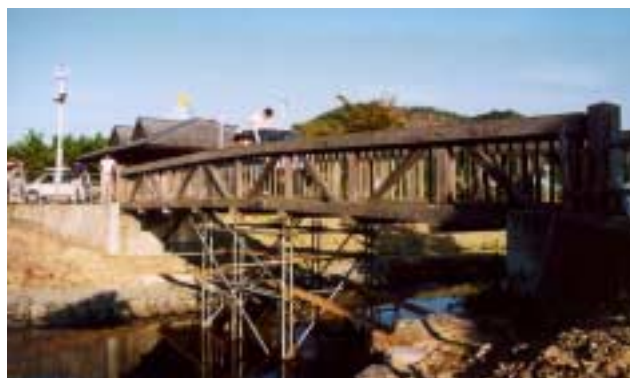
実際に行った荷重実験は、人と軽トラックを順次橋の中央部に積載し、水準測量によって橋中央部たわみを測定した。その結果、荷重とたわみの間で直線的比例挙動を示し、除荷後にたわみが弾性回復した。1号橋は残留変位が残ったが、その後に行った2度目の荷重では弾性回復した。設計時の材料定数、部材形状から4号橋中央支間部分をフレームモデルに表現し、有限要素法による数値計算し

写真4 荷重実験の様子（2号橋）

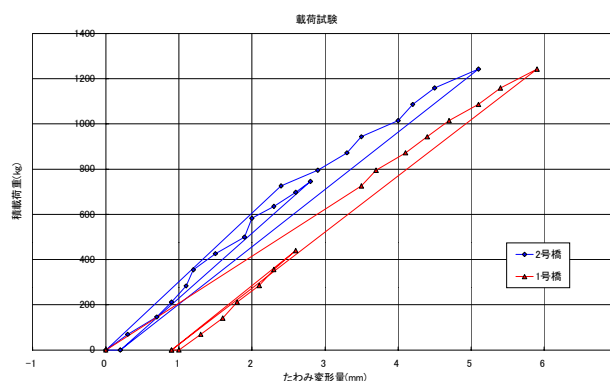
図4 積載荷重とスパン中央たわみ関係

た結果、荷重時のスパン中央たわみ 3.5mm（接合部が全て剛接合）から 4.0mm（接合部が全てピン接合）であるのに比べ、実際のたわみは 5mm 程度であった。今後のデータ蓄積により、経年変化による健全度判定の一指標として活用できるものと考えられる。

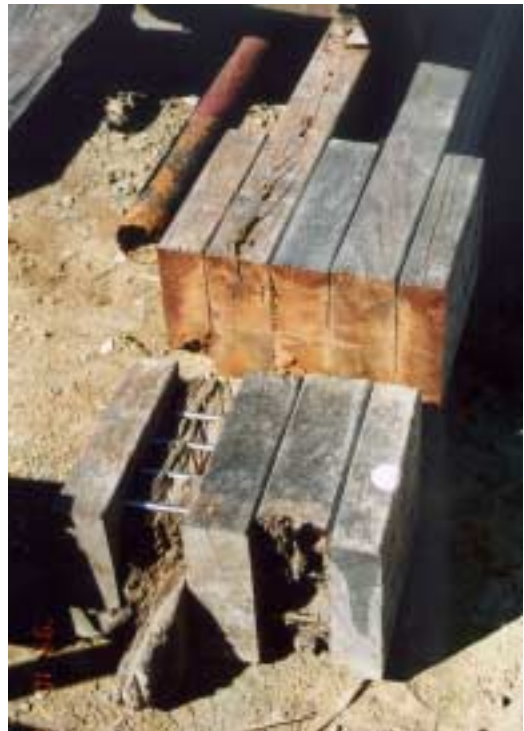
落下した主たる原因は、腐朽によって接合部の断面欠損部が拡大するなどの力学的性能の低下である。木橋の落下から学ぶべきこととしては、腐らない木材はないという基本的な事象の確認と、破壊に対しての安全性確保の考え方であろう。

写真5 破壊起点となった下弦材接合部とその切断面

当該木橋に使われたボンゴシは耐久性の非常に高い木材であり、欧州では水辺の工作物において非常に高い耐久性実績を持っていることも事実である。しかし日本での実績はまだ浅く、そのような中で一部では「腐らない木材」として紹介されていたようである。欧州では今回のような事故は、まったく同一形式の木橋であっても起きていない。今回ボンゴシを腐朽させた白色腐朽菌シイサルノコシカケが広く一般的に存在する腐朽菌であることを考えると、腐朽しにくいボンゴシであっても、高温期に多雨多湿な環境が長く続く日本の気候の中では、その耐久性は低下するものであると考える。何れにせよ腐朽の原因となる水を忌避する構造とすることは、木構造物の設計において忘れてはいけないことと言える。

靱性確保をについて様々な研究がなされているが、安定した破壊形態の確保にまで配慮されることは少ない。破壊モードを多段階化、安定化させることは、接合部の破壊防止設計において極めて重要な位置にあることを再認識すべきであると考えられる。
