## 木橋を安全に長く使い続けるために

### 懸念が現実

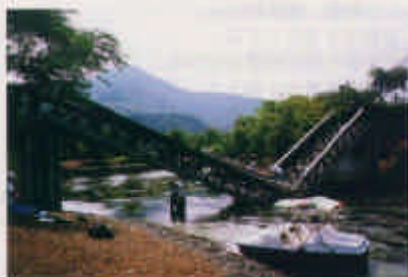
この様な中、高耐久性木材として導入されたボンゴシ®材を用いて架けられた木橋が約10年を経過して落橋するという事態が発生しました（写真2）。当初より懸念されてきた木橋の耐久性上の問題点が、高耐久性木材を使用したにもかかわらず、現実には生じてしまいました。10年を経過する木橋の数が今後急増することを考えるならば、この事実をきっかけに木橋との付き合い方を見直しておく必要があります。

この事故は、直前とはいえ異常を発見して迅速な措置がとられたことで最悪の事態を免れましたが、その一方、高耐久性木材を使っているという理由で維持管理が手薄になっていたことが遠因だったと考えられました。同じことを繰り返さないためには、どのような木橋にも維持管理が不可欠であることを強く認識しなければなりません。

写真2. 歩道橋の落橋現場：橋長42m  
（写真提供：愛媛県宇和島地方局建設部建設第三課）

＊ボンゴシ（別称：エッキ、アソベ、学名：Lophia alata Banks ex Gaertn.）は、アフリカ原産。高耐久性木材ということで20～30年以上の耐用年数が考えられていました。しかしながら、この木橋では接合部（写真右）において、雨水の排水などへの構造的な配慮を欠いていたために木材腐朽菌の進入・繁殖を招き、最終的に木材の強度が低下したことで落橋にいたったと考えられました。
