13 年で架け替えられた木橋の経緯と履歴

The Sequence of Events and Circumstances of Wooden Bridges served in 13 years

ABSTRACT A wooden warren truss bridge which was named ‘Kappa-Bashi’, built in May 1990 in Yamanokyou prefectural natural park of Hiroshima. The bridge was replaced with a steel truss bridge in March 2004 in same shapes at a glance. The bridge was planned with some physical circumstances, public administrative considerations and commercial trends of wooden structures. Here we report from two different situations, administrative officer and/or researcher, the sequence of events and circumstances of the wooden bridge served in 13 years and renewed steel truss bridges.

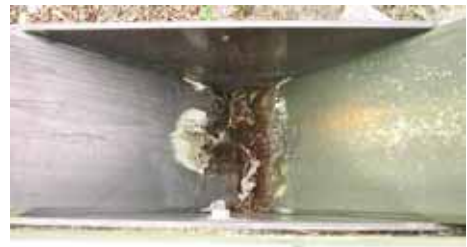
写真 3 格点の内側上から見た斜材の腐朽

第 2 回目の調査は 2000 年に、筆者らと管轄する県地域事務所、上部工施工メーカーの共同で行われた。この時点でも再塗装はされていなかった。この年、調査に至った理由としては、前年に公園木橋の落橋事故⁶⁾があったこと、架設後 10 年が経過したこと、木橋の点検マニュアル⁵⁾が発表されたことなどからであった。調査は木橋の点検マニュアル⁵⁾に従って進められた。中央部のたわみ測定では、架設時より 90mm 降下していた。集成材部分の塗装劣化や、斜材などに発生した大きな干割れのほか、斜材や下弦材にヒメシロアミタケ（学名: *Antrodia albida* (Fr.) Donk）などの子実体の発生が見られた。また格点である下弦材と斜材の接合部は、上面が開放している空間であるため落ち葉等が溜まり、その底部に位置する斜材に腐朽が見受けられる箇所があった（写真 3 参照）。スギ材を使用した手摺は、破損または割れが激しく交換を必要とした。接合部の鋼板には軽微な錆の発生が見られた。

第 2 回目の調査結果を受けて、予算申請のために補修内容が検討された。まず、たわみ変形については、渡橋時の揺れが架設直後から変化していないと主観的に判断し、各部の目視結果を含めて、各部材や接合部に大きな損傷はないと結論付けられた。ただし、格点接合部内の斜材の一部が腐朽しており、放置すると下弦材に重大な影響を与えると考えられるので、格点内の腐朽部分を取り除き、モルタルを充填の上、笠木で覆う処理が必要であると付記された。他にも、斜材 19 本の交換、天然系防腐塗料での再塗装、鋼板の再塗装、手摺の交換が必要であると付記された。以上の検討結果に基づき予算要求が行われた結果、損傷があるとの認識を得て、2002 年度に補修のための予算が認められた。しかしこの時に、予算要求した補修工事内容で寿命が何年延伸するかを説明することは出来なかった。

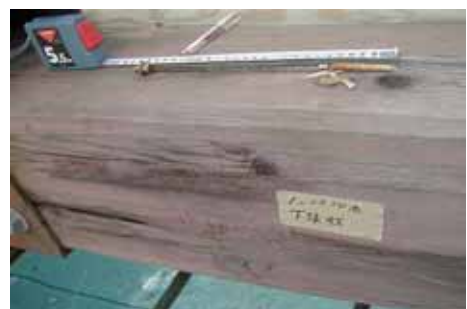
写真 4 生長錐による抜き取り状況

2002 年度に実施した補修工事に併せて、第 3 回目の調査を前回と同じ体制で実施した。仮設された足場によって、すべての部材や接合部を詳細に調査することが出来たが、前回調査からは 2 年が経過していた。第 2 回調査で軽微な腐朽が見られた箇所、特に格点内部において、かなり腐朽が進行していた。さらに構造的に重要である下弦材に、局部的な変色が見受けられたため、上面から生長錐による抜き取り検査を行った。写真 4 にその状況を示すが、生長錐があまり抵抗なく入っていったため、腐朽の進行を危惧した。同位置において側面からも抜き取り検査をした結果、強度を発揮できる面積として全断面積の 40% が推定された。

結果、中央部下弦材にかかる引張力が最大 247kN と算出された。集成材の引張強度を 31N/mm^2 と仮定すると、残存断面積として原断面積の 13%を下回ったときに破断するという結果になった。抜き取り検査から予想された断面積は 40%であったため、27%の余裕があると判断できるが、現状の健全な残存断面積はもとより、想定した群集荷重、仮定した引張強度と、何れもが仮定に基づく計算である。衝撃荷重も考慮していないため、強度的な余裕は推測でしかなかった。現存する構造物はどのような安全状態なのか、その答えを与えてくれる評価手法が確立されていないことに、研究者としての無念さを感じた。

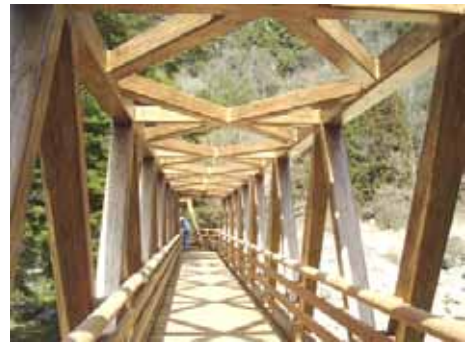
写真6 新木装鋼橋

前述したように架け替え検討が始まった時点で、木質構造物に対する維持管理手法、健全度診断手法、余寿命評価手法は、行政側の要求に対応できる水準に無かった。つまり、架け替え対象の構造材料として選択肢の中に「木材」は無かった。比較検討において重要視された点は、架け替えの経費を抑えることであり、下部工をそのまま使用する前提で、桁橋やトラス橋が検討された。景観性も検討された。結果は、構造形式として旧木橋と同じ下路式トラス橋、主構造体は角型鋼管を溶接して造り上げ、表面には樹脂で木目を形作り塗装仕上げされる木装処理が施された。ただし、手摺と床板には、耐久性が高いと言われる輸入材のイペが採用された。検討の底流に流れていた「長期供用、かつ低維
