架け替え

第1回目調査(架設後6年目)

第2回目調査(架設後10年目)

第3回目調査(補修工事時に調査)

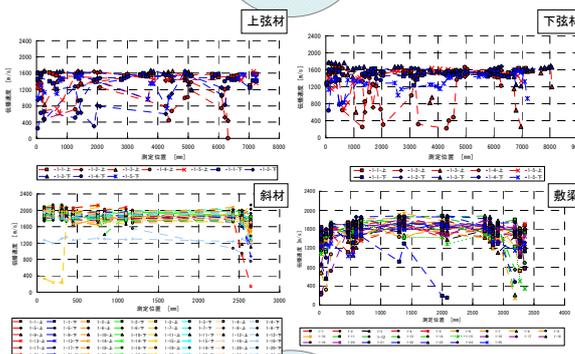
超音波伝播速度 第1径間

- 1本の連続直線は1本の部材、各プロットは測定点における伝播速度を表す
- 1600m/s付近が標準的な値と考えられる

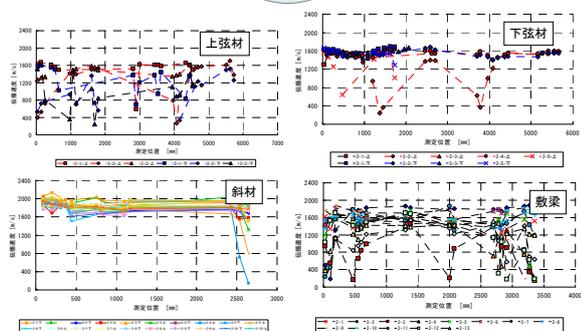
超音波伝播速度 第2径間

- 第2径間についても、1600m/s付近に伝播速度が集中

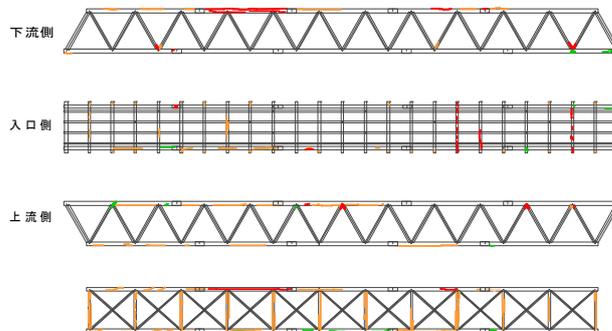
劣化状況 第1径間

- 劣化部位と範囲および程度(赤:大、橙:中、緑:小)を示す
- 上弦材、敷梁において程度の大きい劣化が認められた
