カラマツ腐心病の発生要因の解明

長野県立科町および望月町のカラマツ
腐心病発生地の土壤環境について

昭和62年3月

林業試験場木曾分場

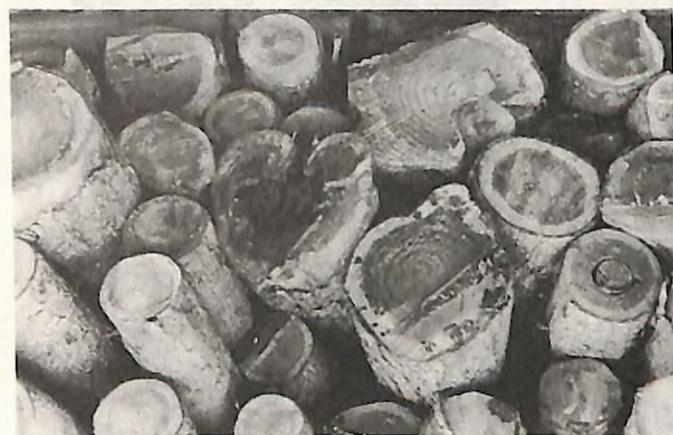
写真1
立科町, 間伐材の心腐れ, 地際側面の傷からと思われるものも含む。

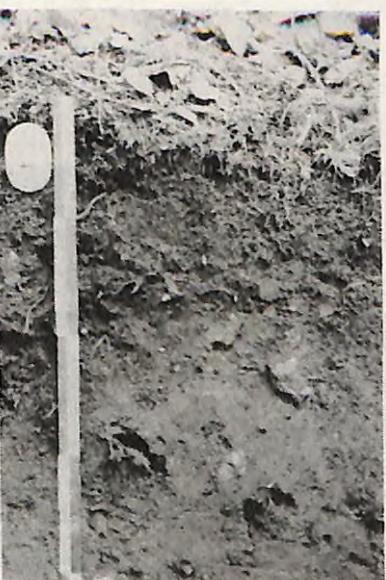
これに対し、被害が全く認められない尾根型斜面上の土壤(*profile No.2*)は、*profile 1*と同様に火山灰を母材とする黒色土であるが、やゝ乾性の要素をもった適潤性黒色土偏乾亜型(B/D(d)型)で、表層部(A₁)約20cmは粒状、団粒状構造が発達して軟かい点は*profile 1*と同様であるが、その直下の黒色土層(A₂)には堅果状構造が発達している点が異り、また、B層下部(B₂)もやゝ軟かく、*profile 1*よりも通気、透水性が優る特徴を具えている。

写真4
立科町, 心腐れが全くみられなかった地点の土壤断面No.2

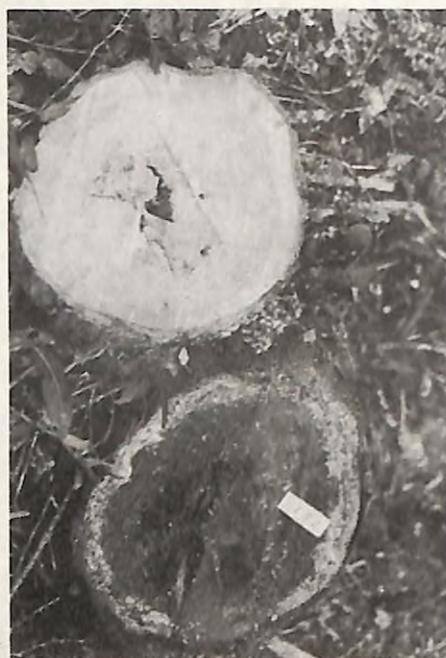
写真5
立科町、心腐れの切株

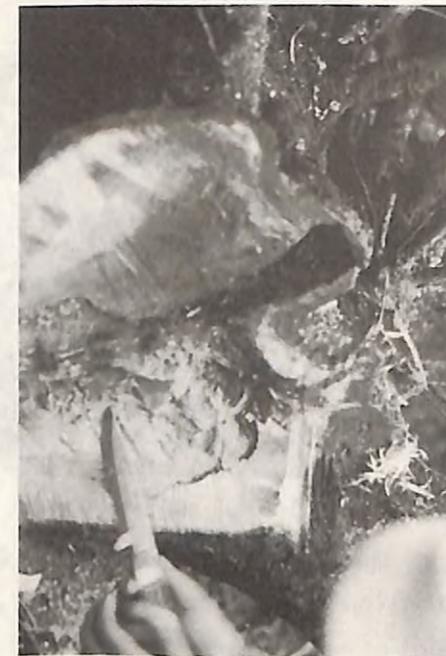
樹病担当者によって罹病根株数本について罹病過程の検討調査が行われたが、その結果、両調査地とも幼～若令時の直根部分から腐朽が始ったことを物語る形態的特徴を示し、土壤中の深さは略々30cm～40cmの黒色土層下部或は下層土(B)上部附近と判定された。この特徴は、筆者が昔浅間山麓濁川流域と追分原で調査した結果と全く同じであった。浅間山麓の土壤条件は、火山性砂礫質の理学性の良い未熟土であったが濁川沿いの氾乱原では地下水位が比較的高く(地表下約1m前後)、融雪、氷時、梅雨、台風等による異常増水時などに滯水帯の上昇が繰返されて、その軌跡が、土壤断面内に数本の酸化鉄の線状の沈澱層として示されており、この沈澱層の上限は地表下約30cmまで達していた。また、追分原では流水はみられない砂礫質の微凸緩斜面であるが、地表下約50cm深さに泥流層(固結層)が出現し、これが不透水層的な役割を果して、濁川の場合と同様に上部上層中に一時滯水による鉄の沈澱層が形成されていた。これらの一時滯水層の上端の位置は根株調査結果の初期腐朽(腐朽の侵入)部位と一致することから、比較的若令時に伸長して行った直根部が一時滯水の影響によって湿害をうけ(多くは部分枯死)，そこから腐朽菌が侵入したものと判定された。また、この一時滯水層による湛水条件が根圏の大部分に及ぶ時は造林木の枯死につながるが、その影響が著しくない場合には造林木は根に傷痕を残しつゝ残存した根系および側根を主とした根の再生により生育を続け、林令が増すとともに水分消費量も増加して土壤中の水分環境も緩和されて新たな根系の傷害が起らなくなるものと考えられた。

写真6
立科町、心腐れの根株、縦挽断面、
若幼齢時の古い直根部の腐朽状態

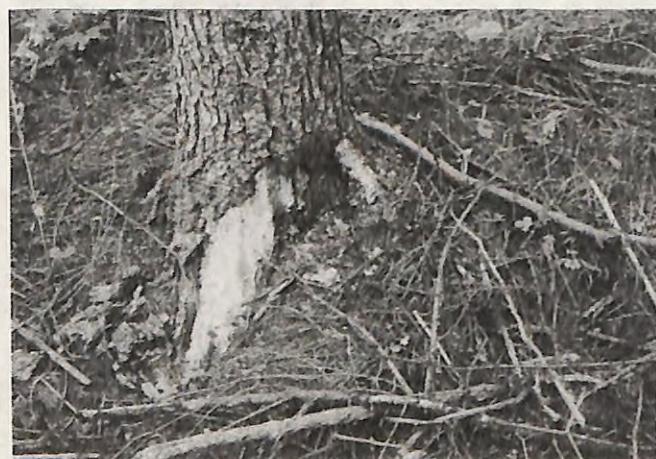
なお、間伐時の伐倒ならびに搬出に起因して生じたであろう機械的損傷によるものと思われる、カラマツ残存木中の損傷木が認められたことが興味をひいた。62年度はこのあたりも追究してみたい。

写真7
立科町、間伐木の搬出に際して損傷をうけた残存木の
状態

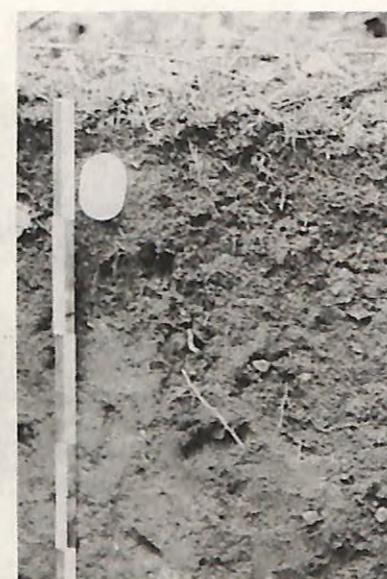
profile 3、*4*両土壤とも火山灰を母材とする黒色土で、土壤型は適潤性黒色土(B/D型)であるが、第1調査地の*profile 1*、*2*に比べて黒色土層の厚さは薄く、30cm未満で、また、構造の発達した最表層部(A₁)の厚さも約10cm程度で、退色も認められず、原野土壤の性質を強く

残している。下層(B)には常時過湿条件を指標する特徴は認められないが、両土壤とも第1調査地の*profile 1*と同様に、理学性の良い最表層部(A₁)からの緻密な下層(A₂或はB)へ理学性が急変する特徴を具えている。また、*profile 4*ではB層上部に厚板状の構造が発達しているのが認められたが、これはこの層附近まで土層がかなりの頻度で凍結することを示しているものと解された。

写真8
望月町、第2調査地、心腐れ
発生地の土壤断面No.3

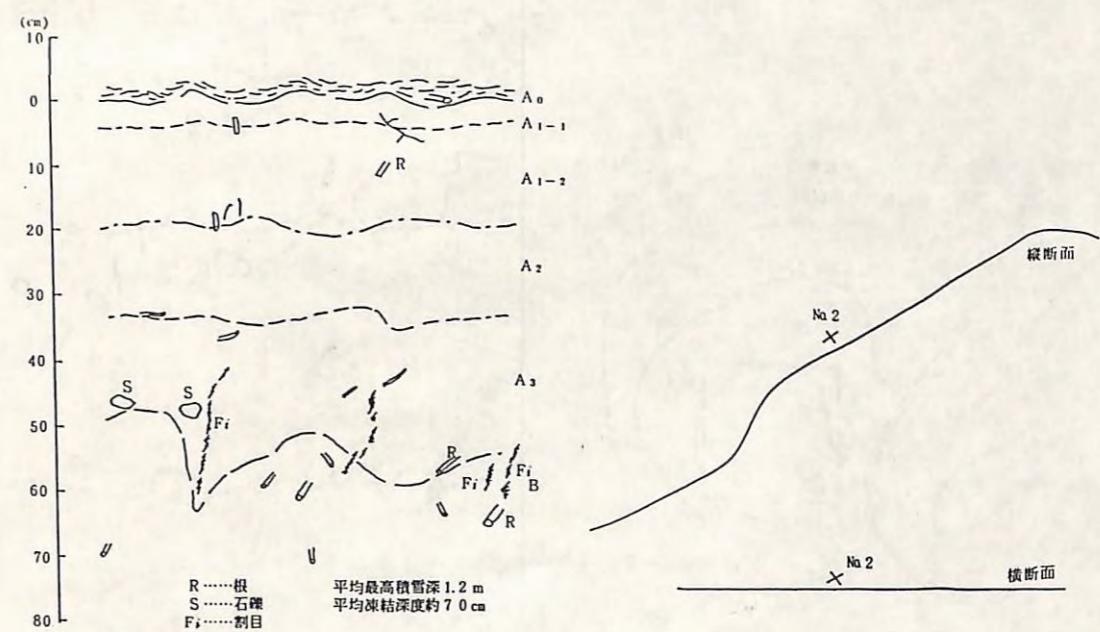
図-2. No. 1 の土壤層断面

腐心病の発生が集中的にみられた谷斜面内の土壤(*profile No.1*)は火山灰を母材とする適潤性黒色土(B/D型)で、黒色土層は約50cmの厚さをもち、表層部約20cm厚(A₁)は団粒状構造が発達して膨軟で、また森林植生の影響をうけ退色している。この表層部(A₁)を除く黒色土層(A₂、A₃)および下層(B)はカベ状で堅密であるが、火山泥流層などの不透水層的な固結層は出現せず、また、B層にも常時過湿を指標する特徴は認められない。

部に当っており、集水された地中水の動きが緩慢になり易い位置を占めていること、また、地表下約30cm深さ附近で、理学性の良い最表層部から理学性のわるい下層に判然と推移していることなどから、これらの地点では融雪、氷時や梅雨期、台風等の多雨時など、季節的に多量の水分が供給される場合には、地表からあまり深くない土層、profile 1 では黒色土層(A₂)、profile 3, 4 では黒色土層(A₂)からB層上部附近で浸透水が滞留し、これらの土層がある期間飽水状態になることは充分考えられる。しかし、これら各土壤の断面形態には前記のように過湿を指標する特徴は認められなかったのでその程度特に飽水期間はそれ程長い期間に亘ることはないものと思われる。

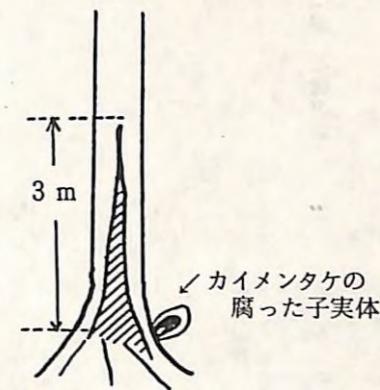
(付記) 生立木では、外観上から心腐れの有無を判断することは今のところ困難である。しかし根元にキノコの発生があり、これを伐倒したところ地表から3m付近まで腐れが進行していた。(図-7, 仙石)

図-7. 生立木根元に発生した子実体
と内部の腐朽状態

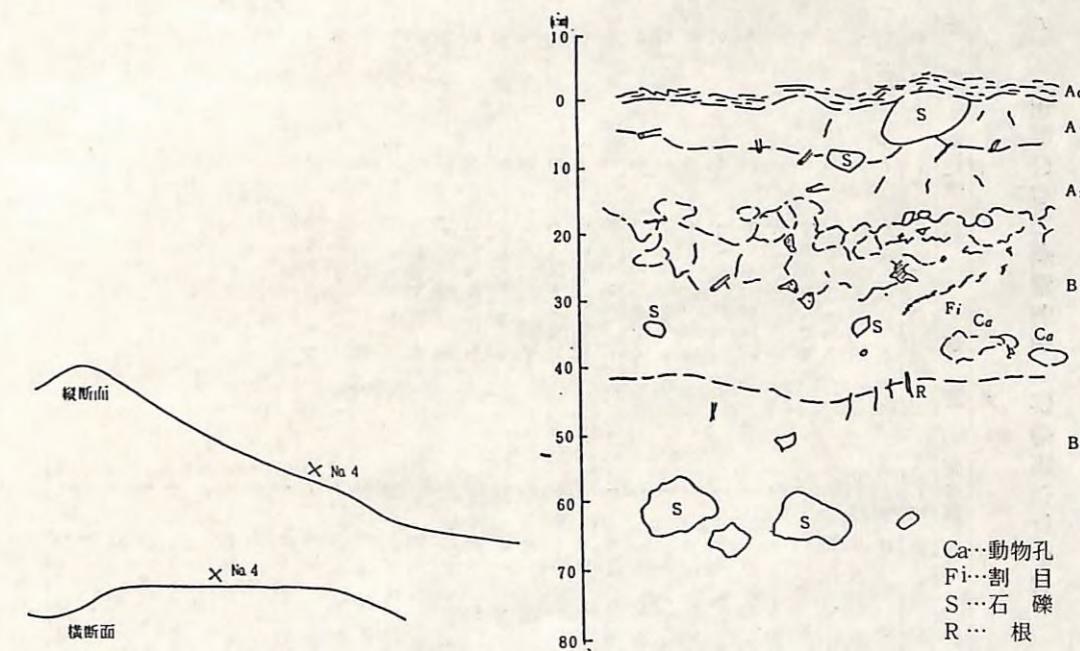
図-9. No. 4 の土壤層断面

黒色土層の薄い型, A₁の退色は僅か, B₁層上部に凍結の影響と思われる厚板状の構造が発達, この付近に微弱ではあるが表層還元の兆候がみとめられる。
