# 研究だより

## スギ材の「とびぐされ」の原因について

青森支場 木村重義

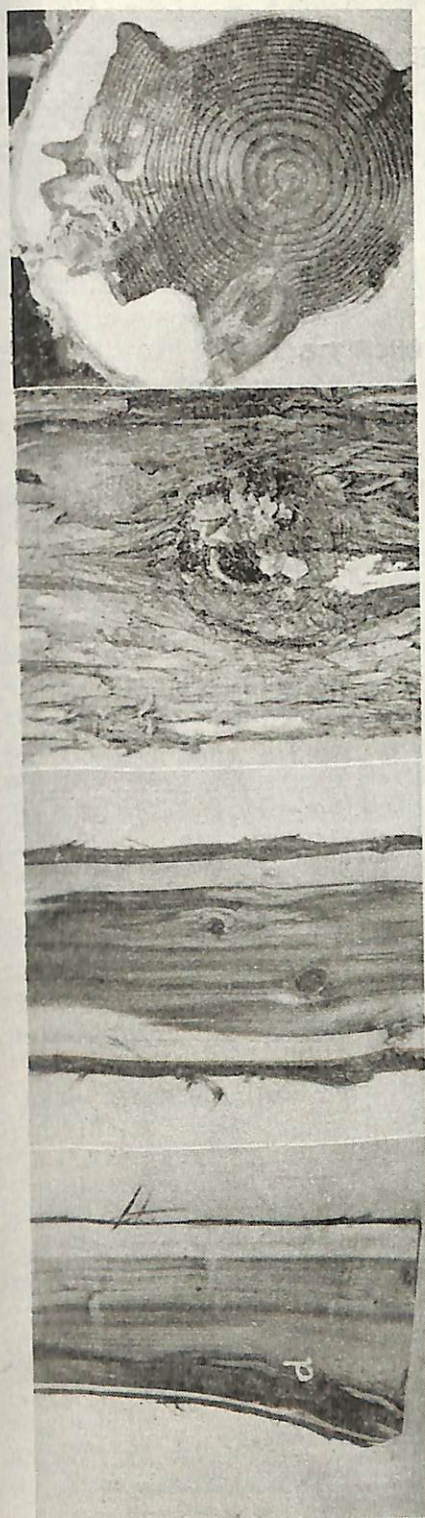
No. 1

(1) 樹幹地際部の腐朽：地際に近い材部が軟化して白色腐朽をおこしているものである。この被害は余り多くないが所々に認められる。初期の原因は幼令時代にコウモリガ類その他の機械的な損傷によるもののように考えられる。(写真No.1)

地際に近い部分の腐朽 (d)

(3) 死節から始つた材部の変色：心材のみならず辺材部にも汚暗褐色の変色が不規則に現れ主として死節の部分から始つている。これは材の細胞内に病的に異常な心材物質(Kernstoff)が形成されたものではあるが、この大部分は典型的でない「腐朽」とは、ややその性状を異にするもので次にのべる虫害部を中心として起る場合が多いが、この変色現象の現われるためには虫害が必須の条件ではなくて死節さえあれば虫害によらずとも形成されることが認められる。(写真No.2～3)

被害材の変色

被害木の死節

(1) 被害の徴候：被害木の断面を見ると節の近くに直径約5mmの虫糞のつまつた孔が幹の縦の方向に長さ10cm位に及んで時にはかなり不規則な形で現れる。心材様の着色はこの周囲に生じている。これが本来「とびぐされ」と呼ばれて来たものであつて、この林分でも最も多く認められる。しかし一般には附随的にその他の材の異常着色(変色)や白色腐朽等のような一切の損傷も含めて「とびぐされ」と称しているようである。(写真No.4～7)

被害材の横断面

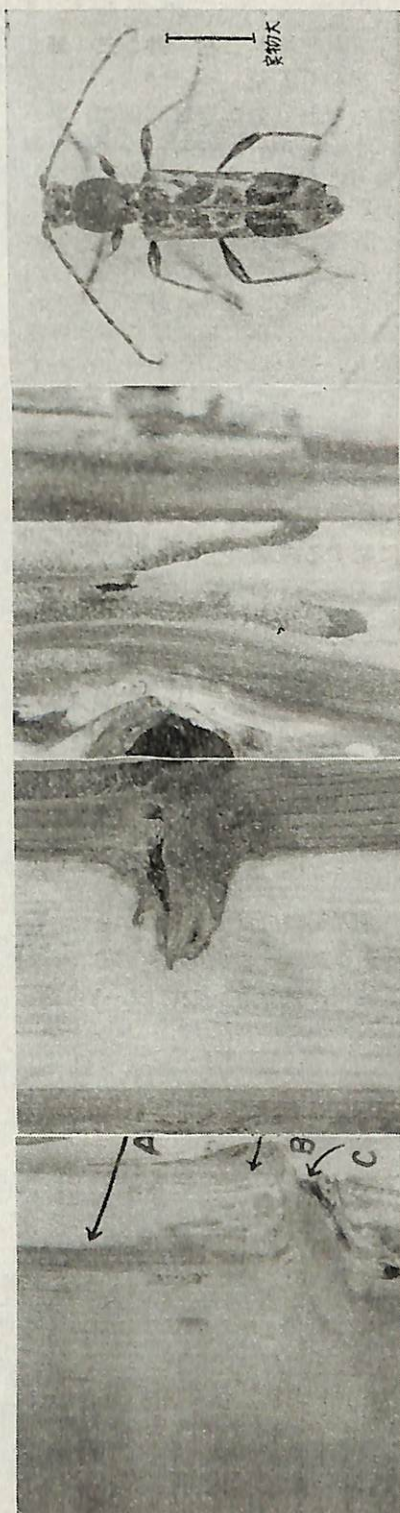
No. 8

No. 5 最近の食害

A 老熟幼虫食痕

B 若令幼虫食痕

C 成虫脱出孔

No. 6 古い食害

外部からは見えない

No. 7 木取の方向による被害部の表れ方

左, 板目 右, 柃目

今後この林分をとり扱うかについては以上の点だけから論ずるのは困難ではあるが早急に枯死するものではなく被害激増の傾向にあるとも考へられないので伐期の選定や今後の樹種選定に当つては被害材の経済価値を充分検討して行ふべきものと考えられる。若し又新しいスギ林を造成する場合には再び同様の被害発生を考へに入れて一応死節をつくらぬよう枝打を適期に行ひ又住民による無理な枝の折り取り等をさせない等の充分な保護管理がなされるべきであらうと考へられる。

(3) 害 虫: 樹皮下の食害がなく死節の附近の材中にだけ虫孔の認められる食跡はいままでにスギ材に穿孔するカミキリ類として調査記録されたものとはかなりちがつたものである。現地において被害木の死節近くの材中から2頭の幼虫を得たがこの幼虫はカミキリ亜科に属するものである事以外、種名迄明らかにすることは出来なかつた。次に多数の被害標本を精査した結果、はなはだ幸運にも孔道中からただの1頭ではあるが完全な成虫をとることが出来た。(写真No.8)

スギノアカネトラカミキリ
