林業試驗彙報

特別號

林業試驗彙報特別號

震災火災ト鋪木道、鋪木橋及電柱ノ被害

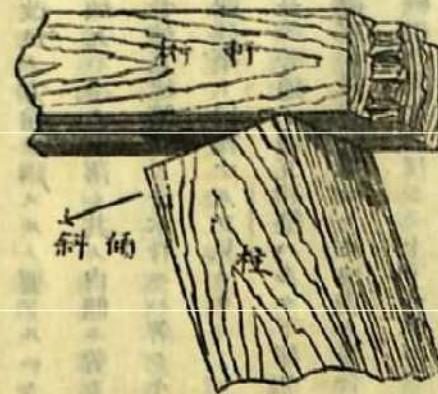
柱ノ傾斜ニ伴ヒ軒桁ヘ
剪断ヲ生セル一例

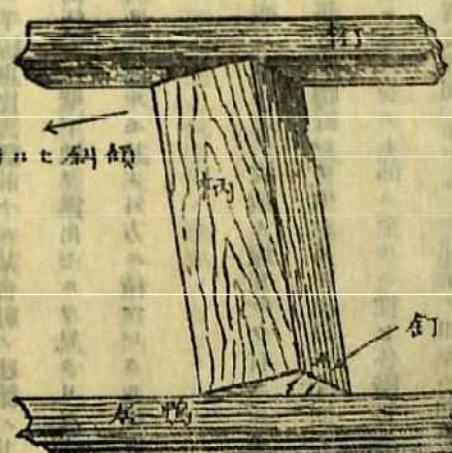
釘付ケセル柄ノ容易ニ
ハズル状ヲ示ス

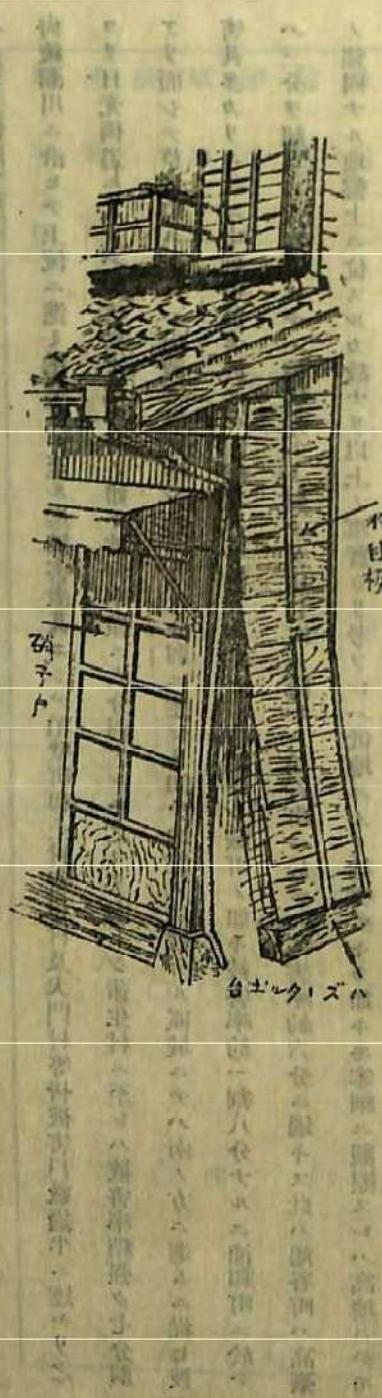
鳴居ハ多ク片枘ニテ一方ハ釘付ナル
ヲ以テ其ノ取付根ヨル破壊シ易シ

尙土臺ニ柄ナク上臺石トノ接合不完全ナリシ爲地震ニヨリ土臺ズレタル事例ヲ見クリ斯ノ如キ仕口ノ不完全ハ亦家屋倒
壊ノ直接原因タルヘシ

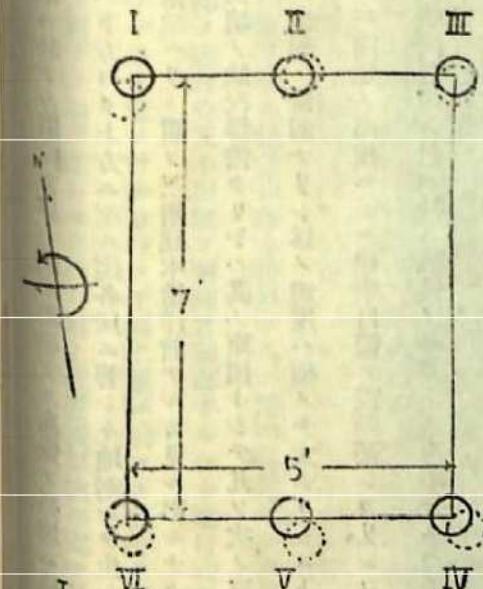
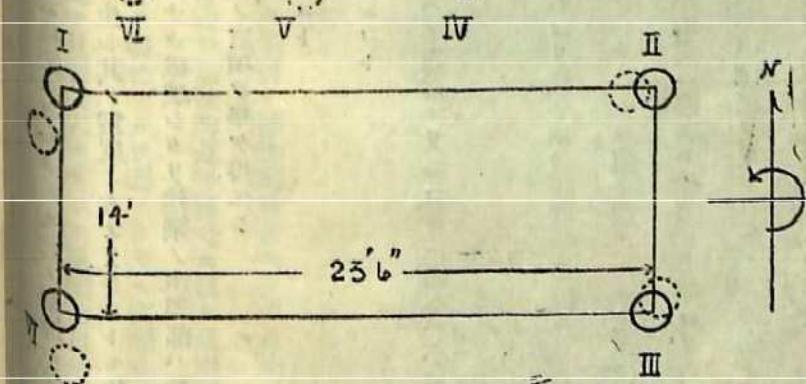
柱轉位寸法

I 南へ二寸
II 東へ五寸
III 南へ一寸
IV 南へ可二寸 東へ二寸半
V 南へ二寸半 東へ二寸半
VI 南へ二寸半 東へ二寸半

以上六箇演セスシテ只轉位セル建築物ニ就テ轉位ノ寸法ヲ記載
セルモノニシテ之ニ依リテ見ルニ是等ノ建物ハ孰レモ多少旋回
セル如ク轉位シ且東西ニ長キ建物ニ在リテハ轉位ノ度大ナリ
惟フニ是等ノ建築物ノ建テラレタル地盤ヲ水平ナリシモノトス
レハ建物ノ轉位ノ有様ハ其ノ形狀及個々ノ柱カ基礎ニ固定スル
度合ニ依リテ一樣ナラサル理ニシテ即チ柱カ基礎ニ固定スル
合最堅固ナル柱ヲ軸トシテ其ノ建物ニ偶力ノ作用スルコトトナ
ルヲ以テ理論上建物ハ輕微ナル旋回運動ヲ起シ轉位スヘキモノ
トス又今回ノ地震ハ主要震動ノ方向大體ニ於テ南北ナリシ爲メ
東西ニ長キ建物ニ在リテハ之ニ働く偶力東西ニ短キ建物ニ比シ
大ナリシヲ以テ其ノ轉位ノ度モ大ナリシナルヘシ
以上ノ調査ニ依リ之カ要領ヲ列記スレハ左ノ如シ

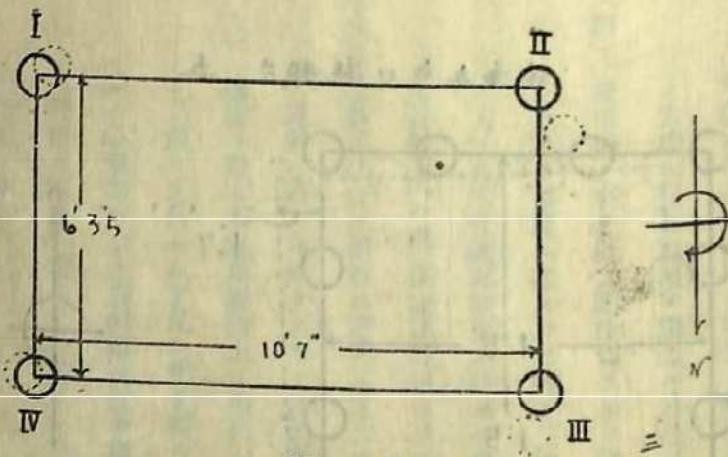
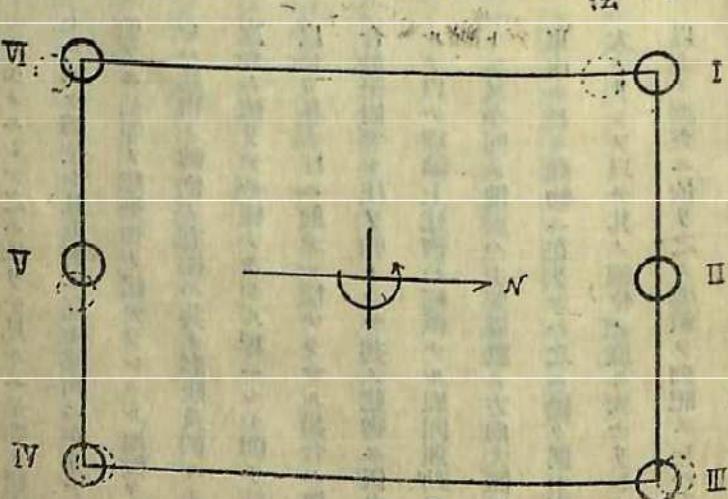
二、白旗神社

柱轉位寸法

I 南へ九寸三分 東へ二寸半分
II 南へ七寸 西へ二寸半分
III 東へ五寸 南へ一寸五分
IV 東へ一寸七分 南へ六寸一分

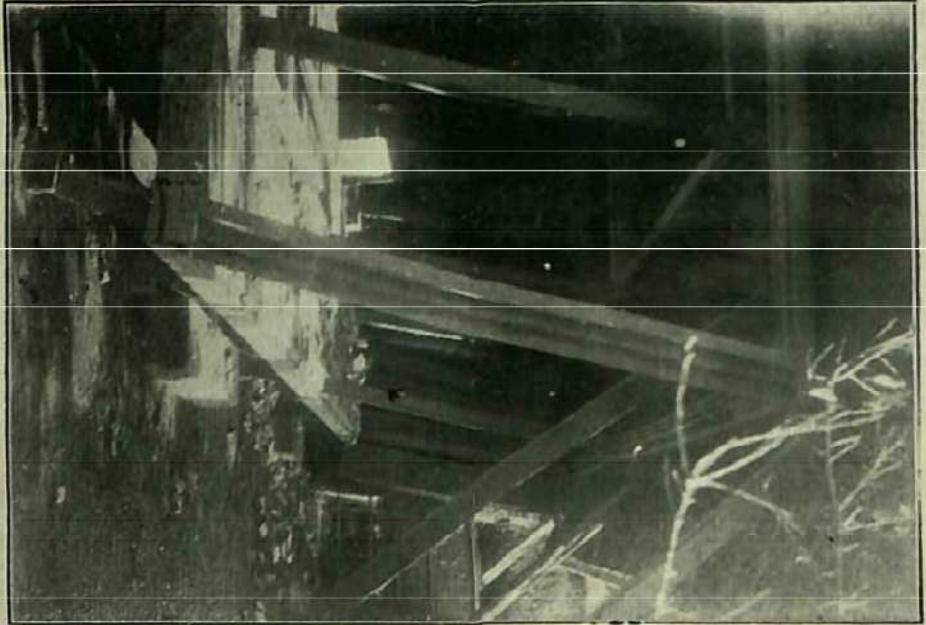
蟻食山谷ノ被雷家屋ニシテ柱ノ上端翫縫長押、板橋トノ木組ノ邊ヲ
起動トシテ折損シ象柱ハ裂開リ

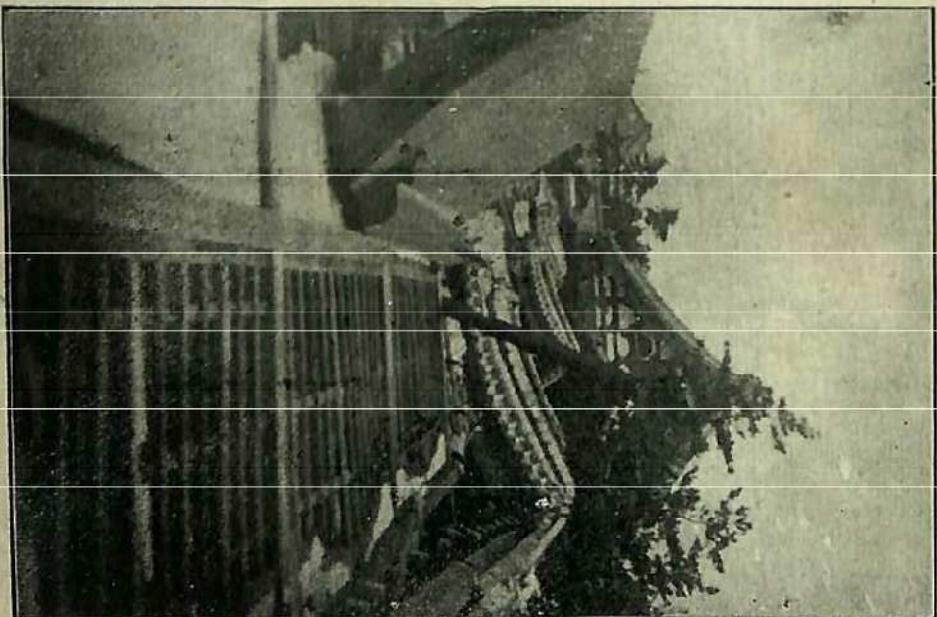
主ナル震動ノ方向ニ直角ニ長キ建物ノ倒壊セル實例

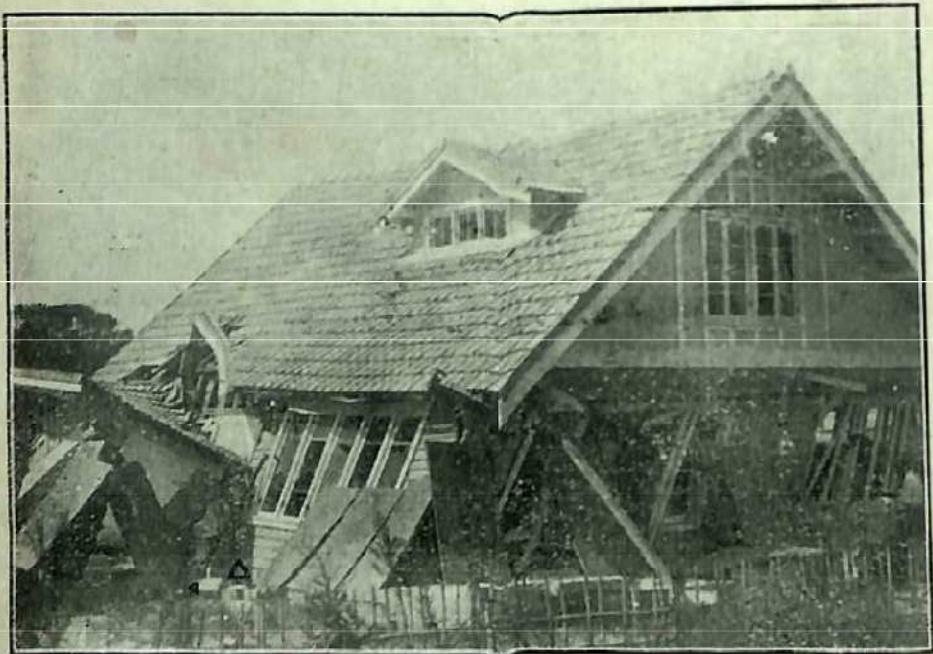
大船聯ニ近キ新鎌倉ト俗稱セラルル地ニ新築セラレタル洋風木造家屋八戸ハ四人ノ異レル建築師ノ手ニテ建テラレタルモノナリト謂ハレ形狀材料仕口等各特色アリテ一律ナラスト雖敦レモ相當ノ損害ヲ蒙リ内一戸ハ全然倒潰シ他ハ柱傾斜シ解體再建ヲ要スルカ然ラサルモノ大修理ヲ必要トスル程度ニ破損セリ右八戸ノ洋風木造家屋ニ就テ概括的ニ見レハ「スレート」葺ノモノノ破損少ク方枕筋遠ヲ多ク入レタル建築ニ被害少ナカリシヲ見タリ第三圖ハ其ノ中半倒潰セル一戸ノ平面圖ニシテ東西ニ稍長キ間取ナリシト水平振動ノ主ナル方向南北ナリシ爲メ北北東ニ向ケ半ハ倒潰セリ此家ノ仕口ハ堅固ニシテ土臺及土臺石トノ間ハ直徑五分長約三寸ノ「ボルト」ヲ以テ繫キタルモ土臺石大谷石ヲ二段積トセルモノ崩レタル爲メ倒潰ノ直接原因ヲ爲セリ材料ハ土臺ハひば柱下見其ノ他ハ亞米利加松材建具ハ米國杉ヲ使用ナリ其ノ破碎ノ

況状壊倒半ノ築建造木風洋ルケ於ニ近附驛船大
リクシナヲ因原接直ノ潰倒ハルセ壊崩ノ石臺土分部ノ印△

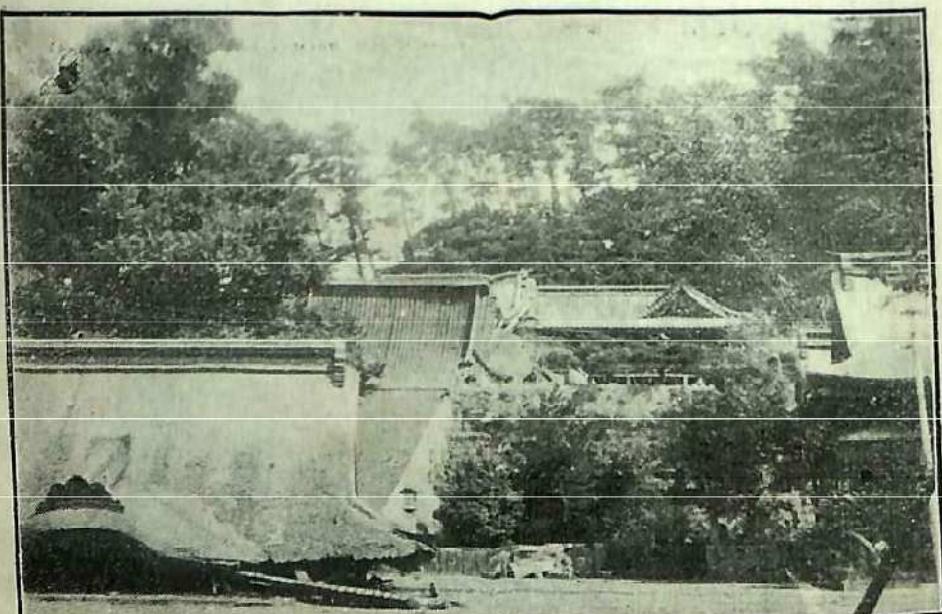
建長寺ハ佛殿方丈其ノ他土臺ヲ「コンクリート」ヲ以テ固ノタル新築ノ建物等殆ント全部倒壊シ山門ノミ舊態依然トシテ
立テリ山門モ之ヲ些細ニ見レハ後方屋根ノ一部破損シ少シク轉位セリ山門ノ柱下端土臺石上ニハ圓キ銅板ヲ敷キタルヲ
見ル白蟻豫防ニハ效果アリシナルヘシ
大船ヨリ圓覺寺ニ至ル迄ノ小坂村山ノ内ノ被害ハ甚シク殆ント全部倒壊シ蘆葦屋根ノミ地上ニ踞レルヲ見タリ
鎌倉八幡宮舞殿ハひのき造リニシテ樹組ノ下柱ノ上部大斗際ヨリ折レ地盤長押等折損シ南方ニ向ケ倒壊セリ鎌倉八右
宮ハ倒壊セサルモ濱櫻ノ柄及柱ノ柄ハズレ全體トシテ南方ニズレタリ土臺ハ土臺石ノ上ニアルモ柱タケ土臺ヨリ拔ケ南
方ニ五寸程ズリタルモノニシテ此ノ際木組ミハ地盤地覆腰長押ト下方ハ上方ヨリモユルミ大ナルヲ見ル
一般ニ鎌倉附近ノ激震地ニ於ケル堅固ナル社寺建築ニ倒壊ヲ免レタルエノハ殆ント例外ナリ土臺ノ柄ハズレ建物全部カ
一尺内外移動シ轉位セルヲ見ル而ニ地覆腰長押等ノ結合ユルミ留先開キタルヲ見時ニ是等ノ部分ニ於テ木材纖維ノ方向
ニ裂目ノ入りタルヲ見タリ即チ堅固ナル建築物ノ倒壊ニ際シテノ破碎ハ建物全體カ土臺ヨリ搖リ上ケラレタル際地覆等
下方ノ部分ニ最初ニ起ルモノナルコト想像シ得ラルルトコロニシテ將來ハ土臺ヲ地盤ニ堅ク結合セシムルト同時ニ地覆
ハ腰長押ノ結合ヲ堅固ナフシムル工夫ヲ要スヘシ鎌倉ニ於ケル寺院中壽福寺妙本寺光明寺本覺寺等ニ就テモ倒壊セルモ
ノハ多ク南方ニ向ケ倒壊シタルヲ見ル而シテ幸ニ倒壊ヲ免レ只單ニ轉位セルモノニ在リテハ其ノ被害ノ有様敦レモ上述
セルトコロト大同小異ナリ木造二階建家屋ハ地震ニ際シテ陛下柱ノ長押木組ヲ點ヨリ折損不ルヲ例トシ二階ハ殆ント原

宮幡八岡鶴倉鑑ルセ潰倒ノ殿舞及門樓

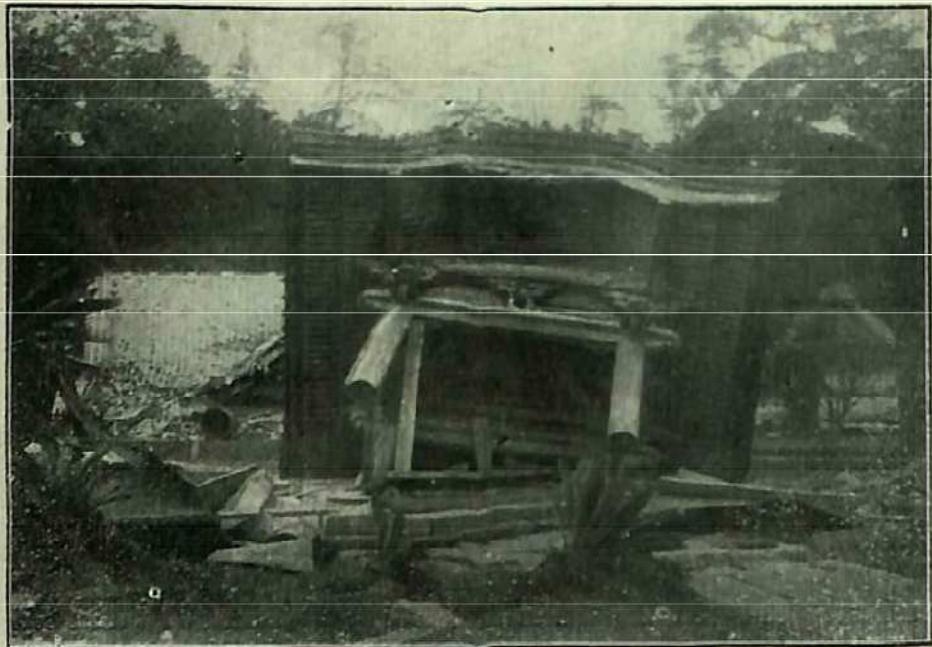
例實ルセ倒轉爲キ重部上モ而テシニ固堅的較比組木築建

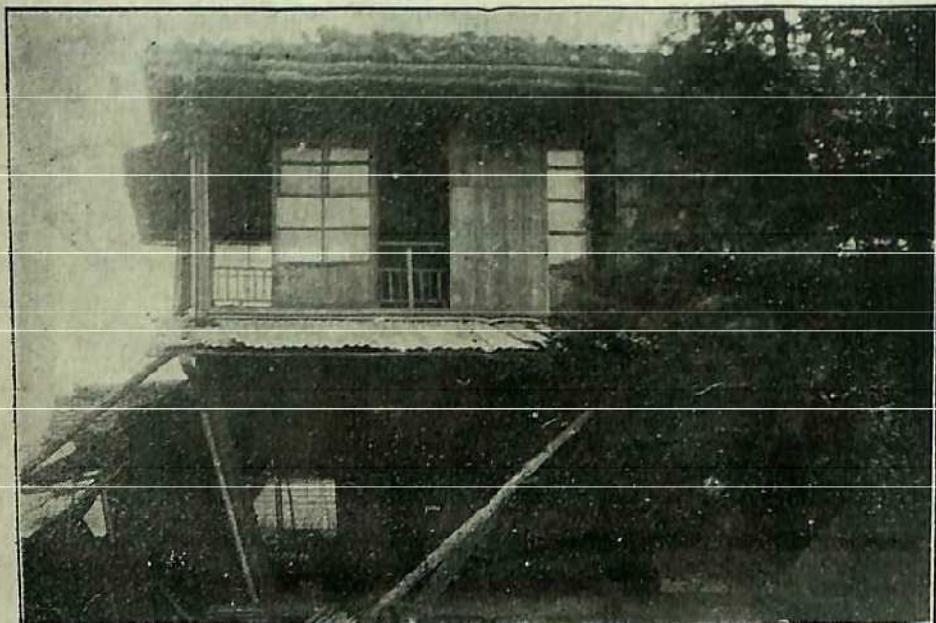
況狀潰倒ノ屋家建階ニルケ於ニ町原田小

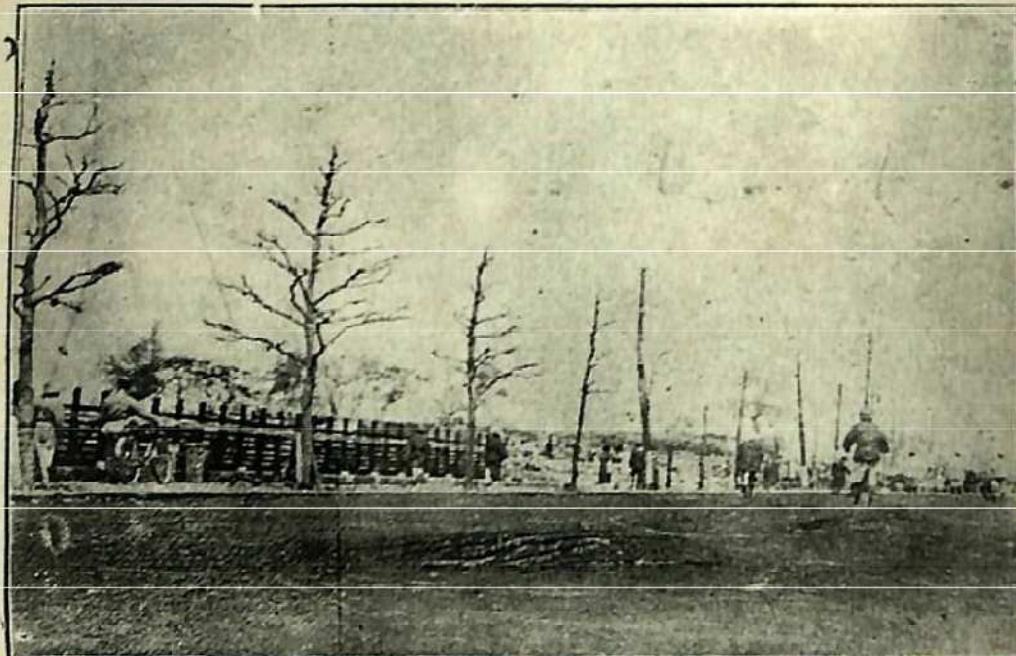
況状ルセ出滲ノ「ルータ」竝油及開張ノ(材掬)道木鋪前省藏大

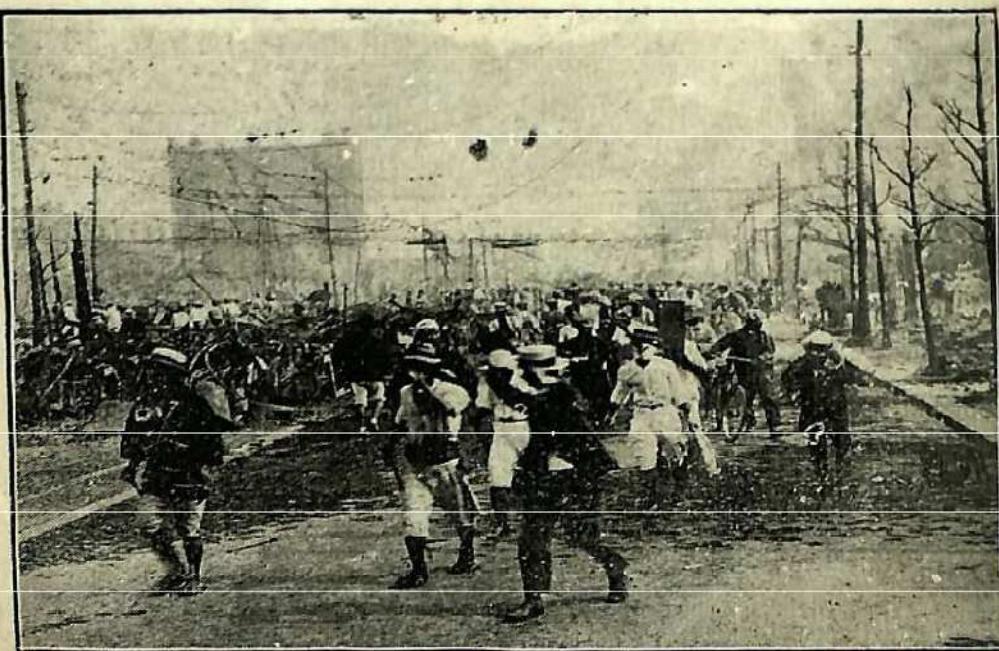
況狀失堯ノ（材松赤産本日）道木鋪近附橋本日
（シ甚壞崩ノ物築建失堯=上道木鋪）

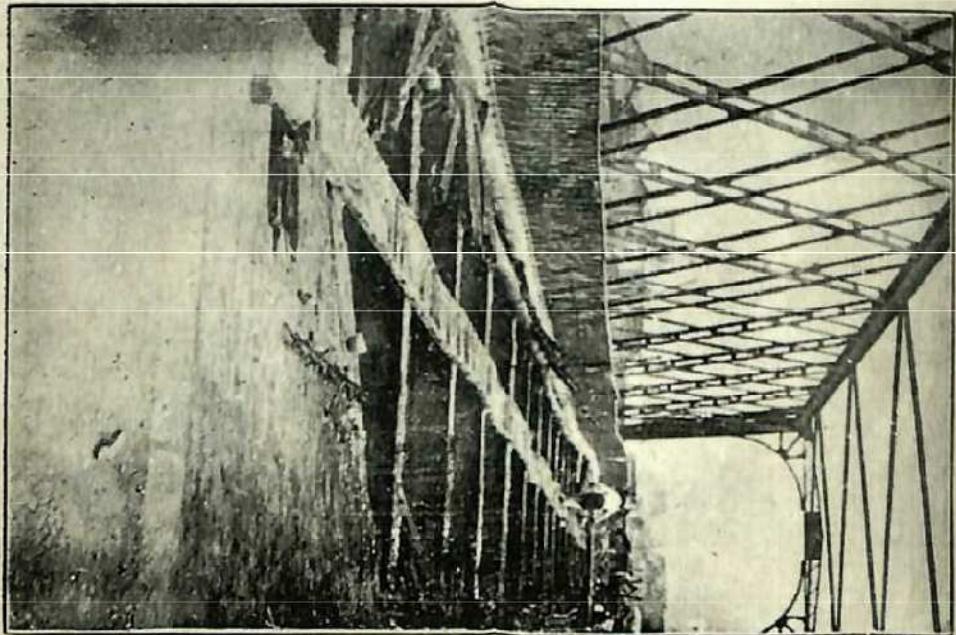
鋪木橋元高橋カ達難民ノ橋梁上ニ搬出抜葉シタル可燃性物ニ延焼シ
テ燒失シタル状況

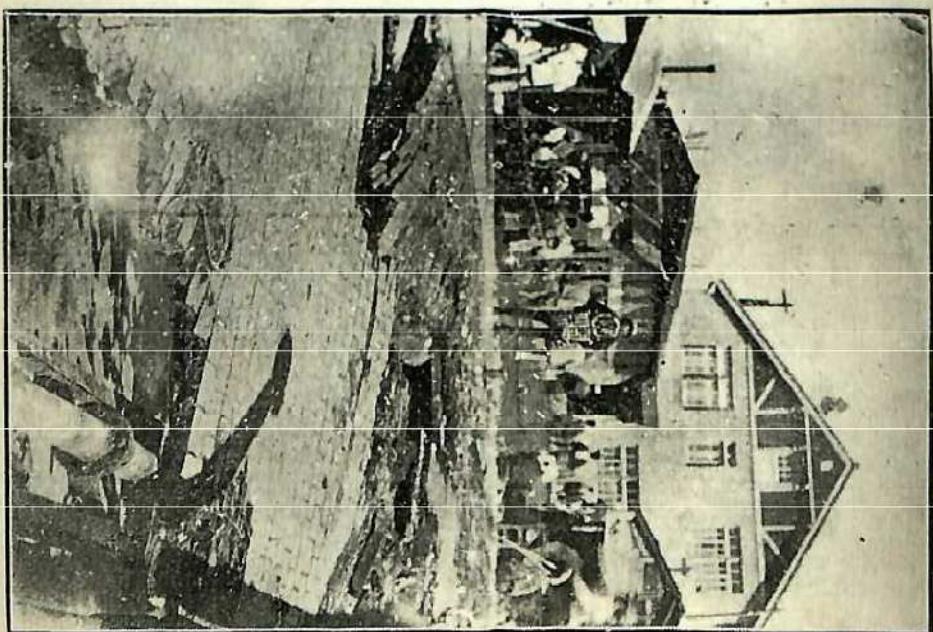
鋪木橋京成橋カ橋上ニ燃焼物ノ落下ノタメ諸所ニ焼失セル状況
ヘ本橋ノ鋪木八厚サ一寸五分ノモヲ中央ヨリ鐵釘ニテ橋板ニ釘有
セルモノナリ

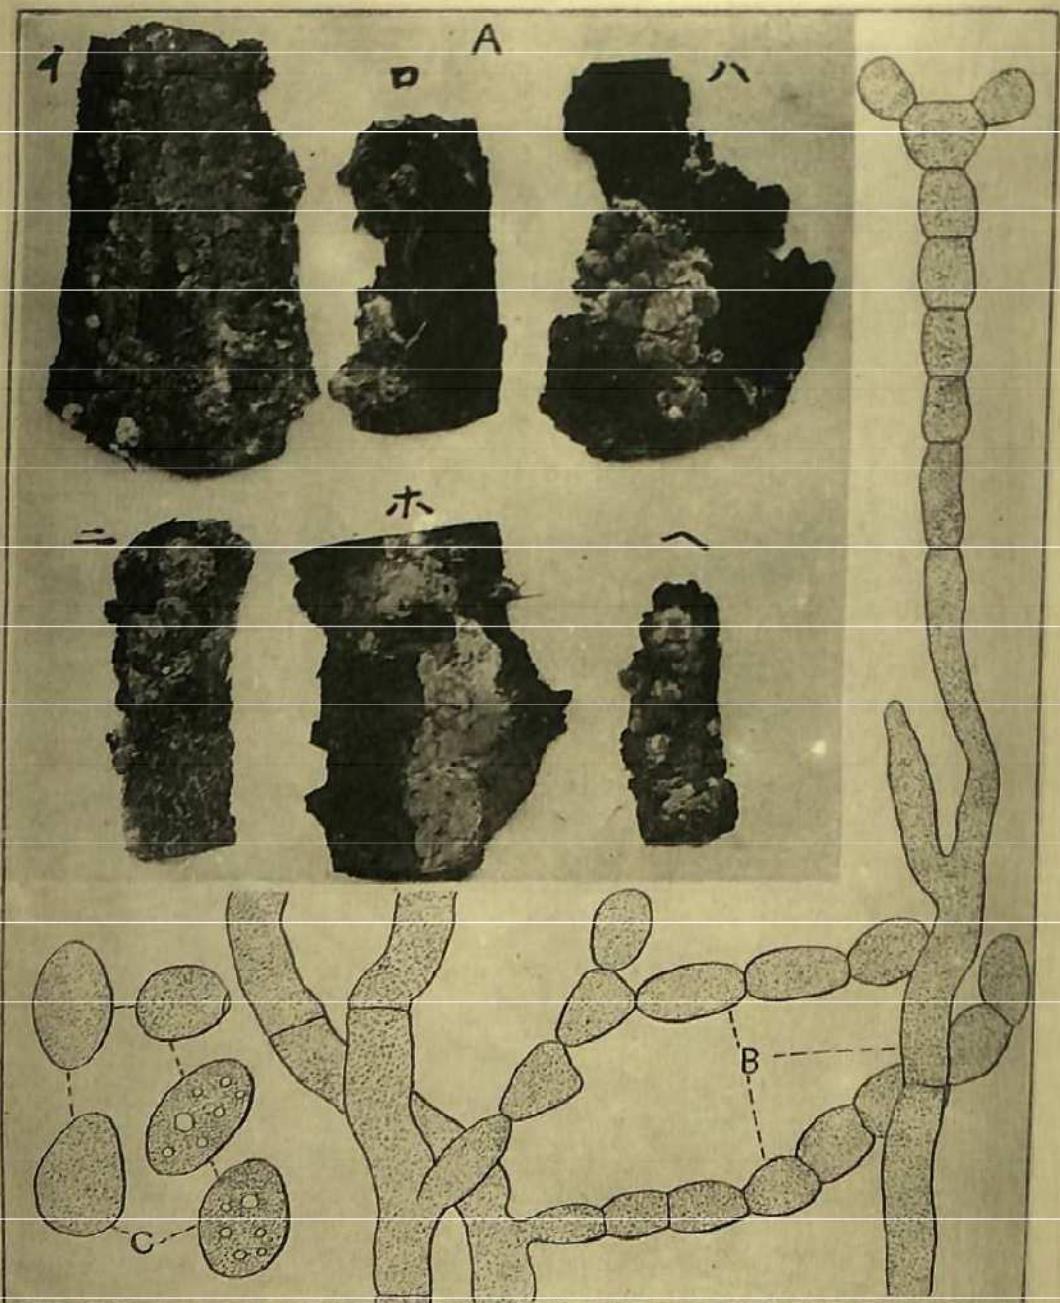
延シ無色ニシテ幅ハ一定セサルモノ四・二ハ乃至六・四「ミクロン」アリテ各所ニ隔膜ヲ有シ内容物ハ甚シク顆粒狀態ヲナス菌絲カ充分ニ組織内ニ發育スルニ至レハ其ノ樹皮ヲ破リテ本菌ノ胞子層ヲ外部ニ現出セシム胞子層ハ初メ形小サク且白色ナルモノ漸次微黃色及橙黃色ト化スルニ從ヒ其ノ形態亦大形ト化シ且其ノ發生個數極メテ多數ナルヲ以テ外觀上外部ヨリ附著セルカ如キ感アリ胞子ハ菌絲ノ先端又ハ側方ニ分歧セル枝ヨリ連鎖狀ヲナシテ分生スルモノニシテ微黃色ヲ呈シ單細胞ナリ、球形、橢圓形、卵形又ハ「レモン」形ヲナシ内容ハ顆粒ニ富ミ油泡ヲ有ス、球形ノモノハ略一七・八「ミクロン」ノ直徑ヲ有シ其ノ他ノモノハ幅一二・八乃至一九・一「ミクロン」長サ一六・〇乃至二五・六「ミクロン」ヲ有ス。

A. 各種ノ燒死樹皮面ニ發生セル橙黃色菌ノ胞子層、(イ)むくゑのき、
(ロ)やつで、(ハ)まつ、(ニ)からたち、(ホ)さくら、(ヘ)むくけ

B. 同分生孢子發生ノ狀況 ($\times 840$ Service)
