航空実播跡地の保育管理

II 試験目的

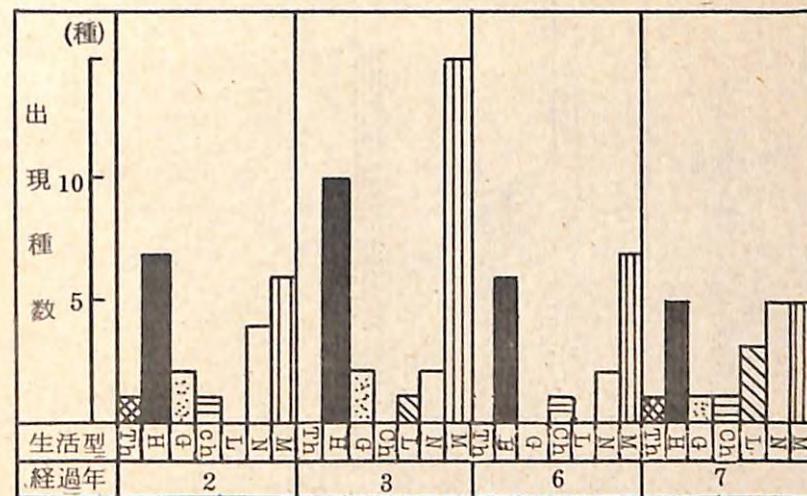
図 - 5 法面植生の経年別生活型組成(薬師岳国有林地区)

実播施工地における法面緑被形成（種類組成）の実態は前述のようである。各地域内における経年別の調査箇所は、固定地点についての経年的調査ではないため、年次を追って改善がはかられてきた実播内容その他施工条件や、調査箇所の局所的な立地条件にもとづく緑被形態差が大きく現われ、限られた調査地点や調査内容では、植被構成の推移を必ずしも十分考察し得る資料とはならなかった。しかし、経年的な施工跡地斜面からえられた主な地域におけるいくつかの例によって、実播跡地法面の植生推移をみると次のようである。まず花崗岩類地域の恵那山地区における調査資料によって総合的な植被状況をしめした図-1によると、導入植物は、乾燥と瘠悪なこの地域に応じて、W・L・Gが多く導入され、初期の被覆効果を果しているが、立地条件および種の生育特性にもとづく現象として緑被率は漸次低下している。K・31・Fはこの地域では比較的陽光の弱い斜面か表土の多い斜面、そのほか土じょう湿度条件のよいところに生育がかたよっている。しかし、K・31・Fの生立したところではW・L・Gにくらべて顕著な衰退はみられない。R・Tも初期の生育は旺盛であるが、漸次退行するのがみとめられる。またこの地域では在来草本類の侵入生立は比較的少ないが、ヤマホウコ、ススキなどが徐々に増加するのがみとめられる。木本類の生立はまだ少なくコナラ、リョウブ、ヨグソミネバリなどが一部に点生するといどである。全般的には初期に緑被が全面的に形成された斜面では、導入植生の退行につれて自然植生、植栽樹種などによる緑化形成がすすみ、全植被は維持されている。図-2は、導入植物と侵入植物を総括した草本類、木本類別の経年的な傾向をしめしているが、施工初期から緑被形成がよく、導入木本類の活着のよい斜面では、草生による一定の地床被覆を保ちながら、木本の生長が進行しているのがうかがわれる。なお図-3は、法面植被を生活型別、経年別にしめしたものである。前述のように、今次調査における経年別の調査は、固定地点の経年資料ではないので、厳密な経年変化とはいがたいが、生活型別の組成は植被の推移をかなりしめしている。全般的には数年の経過にすぎないのでまだTh(1年生植物)、H(半地中植物)が優占する初期植生であるが、木本類は植栽したもののはかにもかなり生立はじめているところがある。図-4は花崗岩類地域の新潟県薬師岳国有林地内の資料であるが、全般的な植被形成の傾向は恵那山地域に類似している。なお、法面植生の生活型を経年別にしめした図-5でも、草本類の構成の状況と、木本類の構成の推移は、

概略的に一定の進行的な変化をしめしていることがみられるが、木本類は年次による施工条件または斜面表土条件による変化が大きく、3年目におけるM(木本)は、活着生育のとくによい地区である。図-6は、花崗岩類地域の丹沢山地区的資料で、木本類は、航空実播工による草本との混播によって生立したものであることに、とくに注目する必要がある。混播によっても、木本の生立、林叢形成が十分達成されることがしめされている。また図-7は、花崗岩類地域の比良山地区における資料であるが、木本類は導入種のヤマハンノキ、アカマツ、ヤシャブシの生育は良好であるが、侵入種の生育は緩慢である。中・古生層地域における栃木県足尾地区の法面植生の被覆状況および生活型組成の経年的な状況は図-8、9のようである。施工初期から被覆が保たれている斜面では、導入植生は3~5年ころまでにはかなり進行するが、これに代ってススキ、ヘビノネゴザ、イタドリなどが定着するので、地表の保護機能はかなり保たれている。木本類で優占するものは導入種のヤシャブシ、アカマツなどが、侵入植物ではリョウブがかなり定着はじめている。

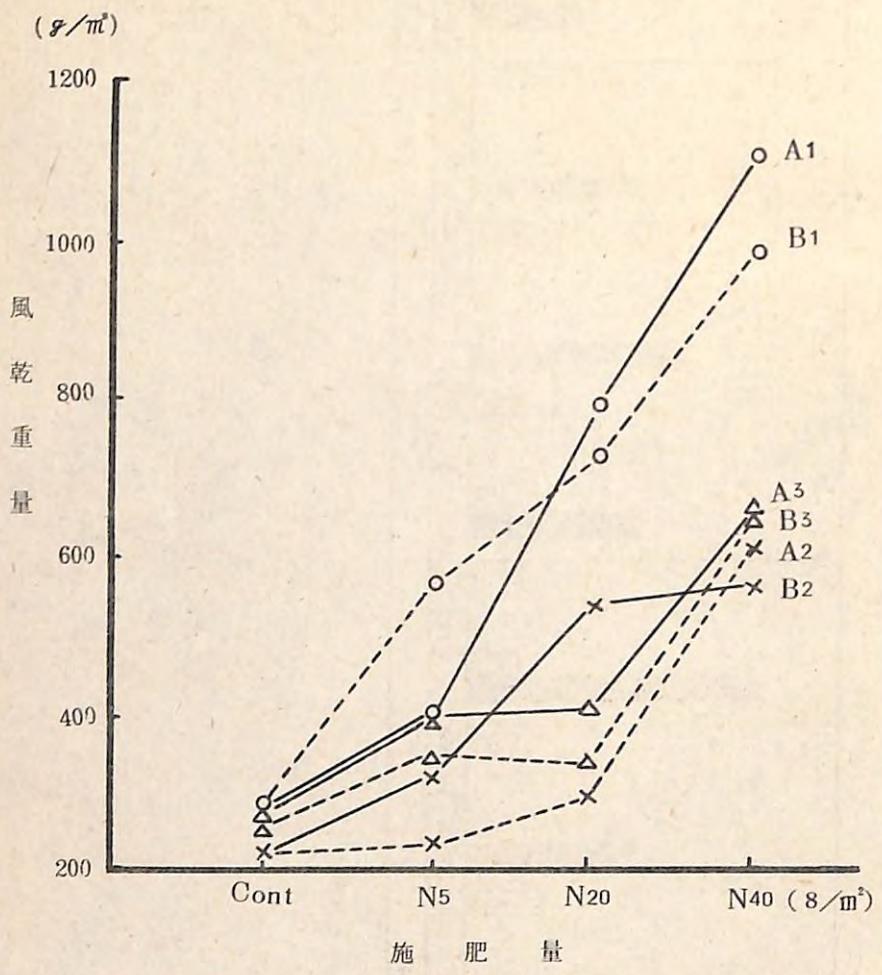
図-10 施肥量と衰退植被の回復

肥料(緩効性)を用い、施肥量は窒素5, 20, 40g/m²とした。対象地は、中・古生層の礫質基盤で、導入植生はW・L・Gを主とし、ススキが混生した疎生斜面である。施用当年における緑被状況は、表-29のようである。なお風乾重量によってしめすと図-10にみられるように、劣悪基盤における衰退斜面では、従来のような5g/m²では多少の効果はみられても、短期間に再度衰退現象がみられることが少なくないよう、また養料がいかに不足しているかをしめしている。この施肥効果は決して必要以上の生長量をしめしているものではなく、劣悪な荒廃斜面では施工当初にはまず、地盤に十分定着した緑被を構成し、かつそれによって自らも基盤培養をはかりうるまで維持・保育されるのでなければ、恒続的な緑被形成が促進されないとしめしている。
