カラマツ生立木の材質腐朽 被害実態と防除対策の確立

I 試験担当者

林業試験場北海道支場

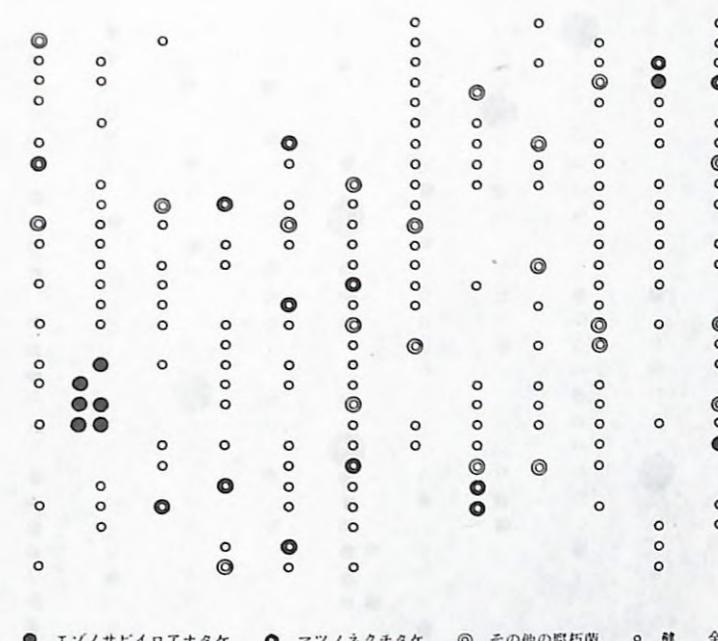
図-13 根株腐朽木の林内分布(置戸署)

図-13, エゾノサビヨロアナタケによる群状腐朽 (置戸署38林班に小班)

今まで層雲峠と留辺蘂の2箇所でのみ発生が認められていたエゾノサビヨロアナタケが、新たに置戸署内においても発見された。この菌は生立木を枯らす強い腐朽力を持っているため、欧米各地で古くから研究が進められ、とくに米国西海岸のダグラスファー林では最も警戒すべき腐朽菌とされている。図-13で明らかのように、この林分にはエゾノサビヨロアナタケによる枯死木と腐朽伐根が8個 (5.2%) あり、そのうちの6個は1箇所にかたまっていた。この腐朽菌はトウヒなどの前生樹の根株から広がり、その周辺の生立木を枯らすとされているので、この林分では本菌の今後の広がりに十分注意する必要がある。また、この林分は、本菌が天然生林で多くみづかる層雲峠に近いので、置戸署およびその周辺地域にも本菌が発見される可能性が高い。本菌が発見された林分は長伐期施業へ転換することは不適当と思われる。

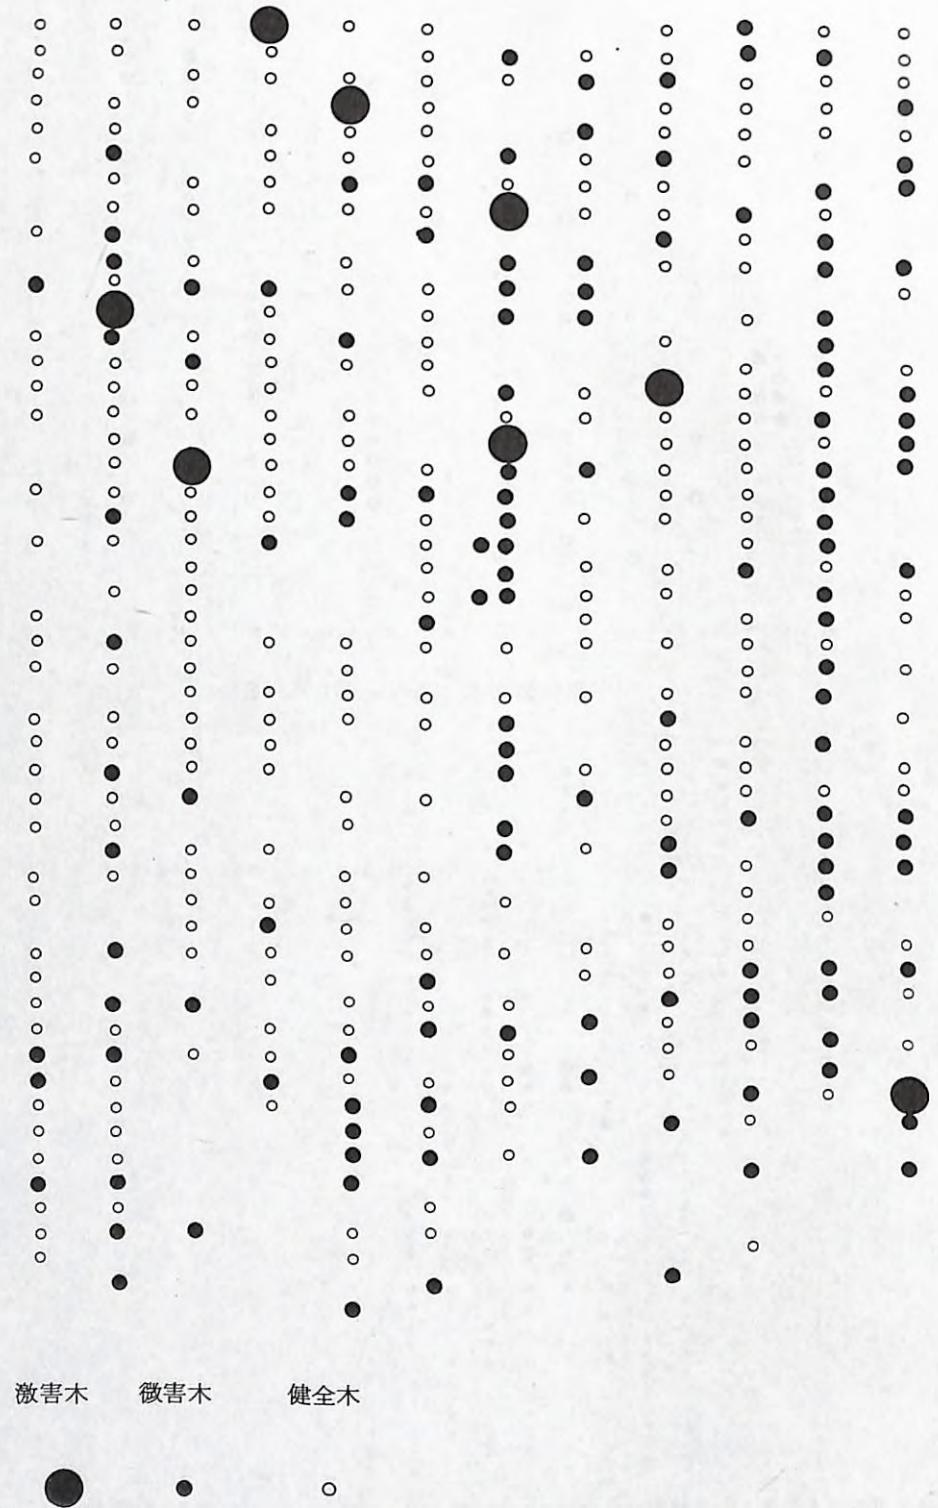
図-15 腐朽木の林内分布（中標準署）

図-15 星形（ボタン）の変色（中標準署25林班い小班）

帶広支局管内は全体的に腐朽が多いが、調査した林分のなかで、最も高い被害率を示したのは中標準署25林班い小班であった。

わずか25年の林齡で約1/3の伐根に腐朽が認められ、そのほとんどは中～激害木に近いものが多かったので、今後急速に腐朽が進行するものと思われる。とくにこの林分で注目されたことは、通称ボタンと呼ばれる星形の変色が腐朽部から辺材部へと広がっているものが多いことである。このような第1次間伐の時から腐朽被害木の多い林分およびその周辺では伐期を長くすることはできない。

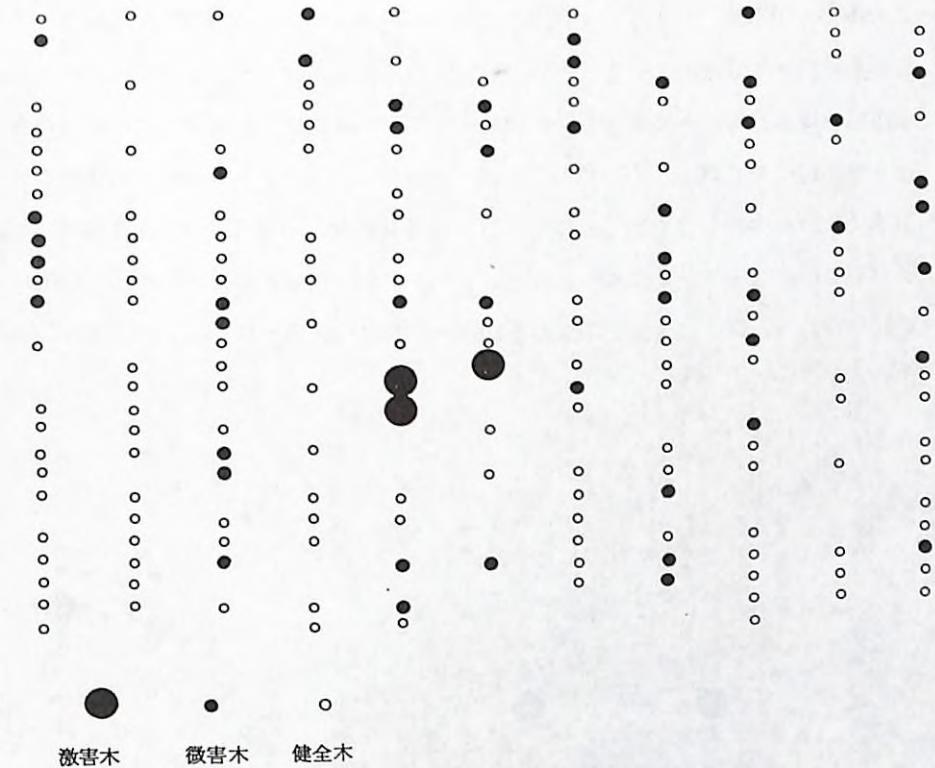
図-16 腐朽木の林内分布（中標準署）

図-16、平地林における腐朽木の散在（中標準署 216 林班い小班）

根釧地方には広大なカラマツの平地林が広がっている。図-16は、この平地での腐朽の典型的な分布図の一つで、被害木が全面に散在している。10年以上前のノネズミの食害跡から腐朽菌が侵入したものも多い。第2次・第3次の間伐は定性間伐とし、10年以上前の古いノネズミの食害跡が地際にあるものを選んで間伐することが望ましい。

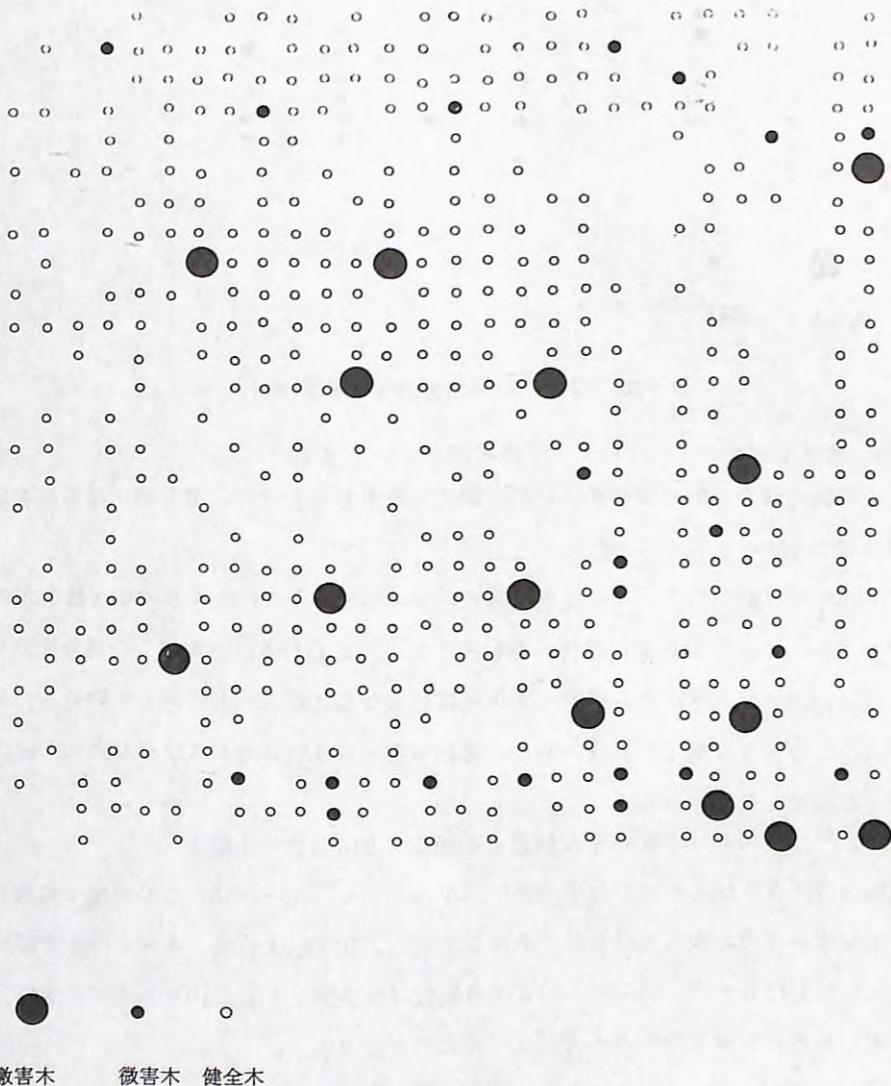
図-17 腐朽木の林内分布(厚賀署・皆伐)

図-17～19、皆伐林における被害木の分布（厚賀署 108 林班）

されることがある。しかし、1伐3残から1伐5残といった間伐形式をとっている林分では、調査列の間に残存木が多いため、被害木の分布を正確につかむことができない。より正確な情報を得るため、小面積でも、実験的に皆伐して腐朽実態を調査してみたいと考えていた。たまたま1981年には二つの台風が北海道に上陸し、各地のカラマツ林に風倒木が発生した。厚賀署では3林班で皆伐を行ったので、この皆伐林における被害木の分布を調査した。図-17および18では、被害木が全体に分布しているが、細かくみると数本かたまって発生している傾向が認められる。斜面の上部と下部の差は認められない。図-19では、中央部の中だるみ地形に激害木が多い。
