台風19号による長伐期人工林の
被害実態の解析と今後の森林施業
への対応方策の検討

I 試験担当者

東北支所経営部防災研究室

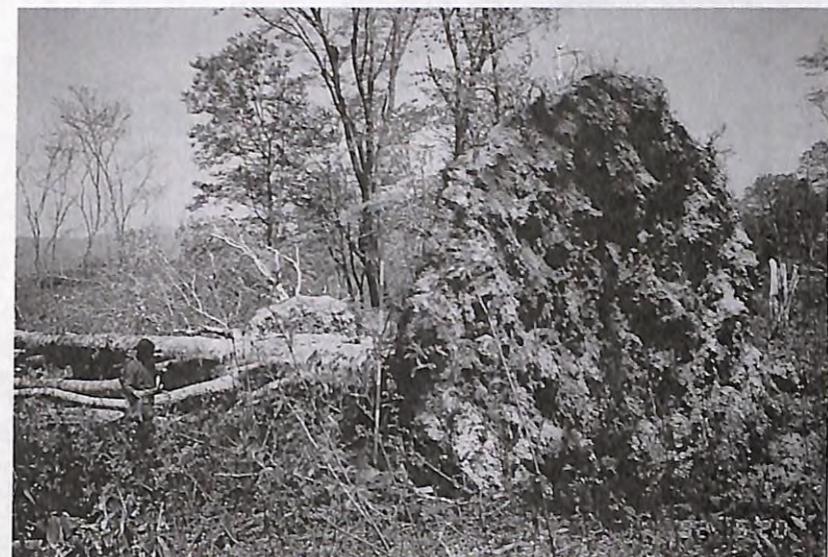
調査は対象地のブナ根返り木を全数調査した。被害木の大部分は、母樹として残存させた大径級のブナで、被害形態は根返りが大部分で、幹が腐朽した一部の樹木は、腐朽部分から幹折れをしていた。

写真1. ブナ天然林（青森営林局安代営林署管内）
ブナの根返り

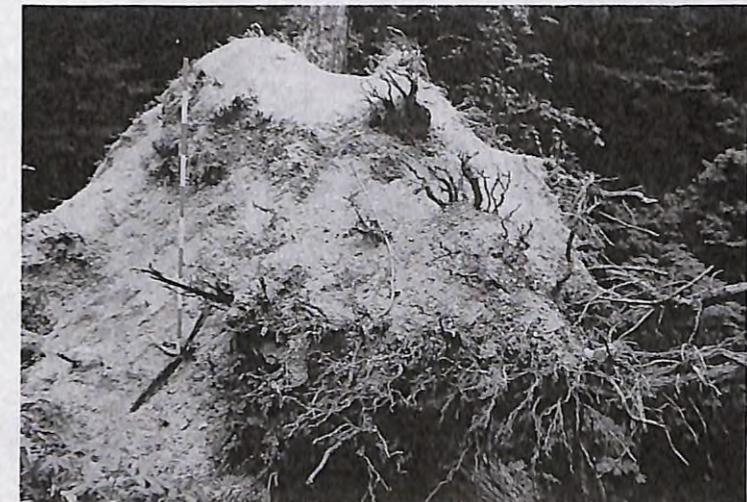
被災前の林況は220年生（現地測定）のスギを主とした林分で、林分材積はスギ327m³/ha、林分密度はスギ39本/haであった。地質は新第三紀層で凝灰岩が基盤となり、土壌型は褐色森林土（B_b型）であった。流域末端から強風が吹き込み倒伏したものと思われ、被害形態は全て根返りで、被害率は55%であった。

写真2. スギ天然林（秋田営林局合川営林署管内）
スギの根返り

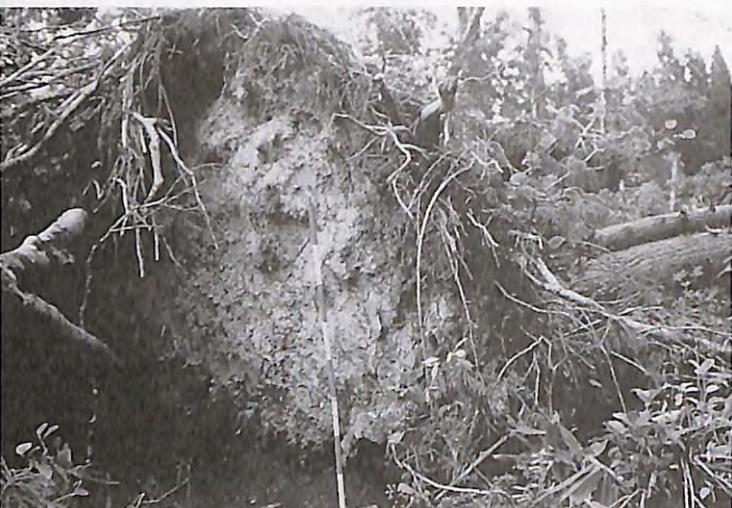
当地では、地下水位が高いためムラスギ、ブナの両樹種とも全般に根鉢体積は小さく、根鉢の底部は、グライ層が浅い位置に現れ、地下水位が高いことなどにより、平均すると深さ50cm付近を底とする平板の形状を呈していた。

写真3. スギ・ブナ混交天然林（秋田管林局矢島管林署管内）
スギの根返り

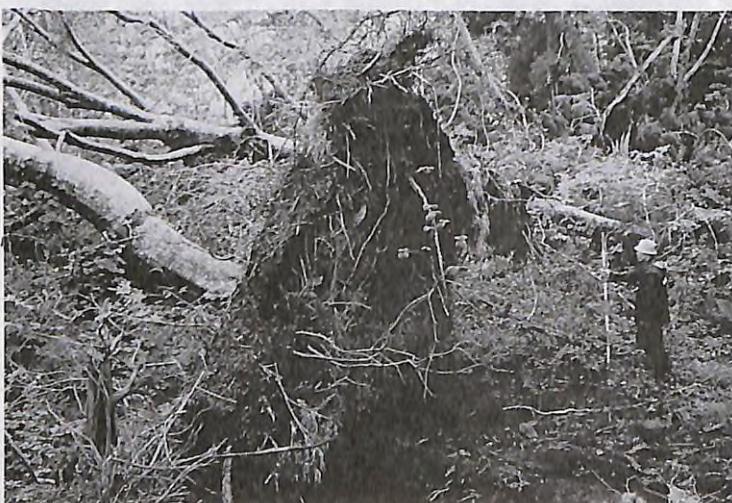
写真4. スギ・ブナ混交天然林（秋田管林局矢島管林署管内）
ブナの根返り

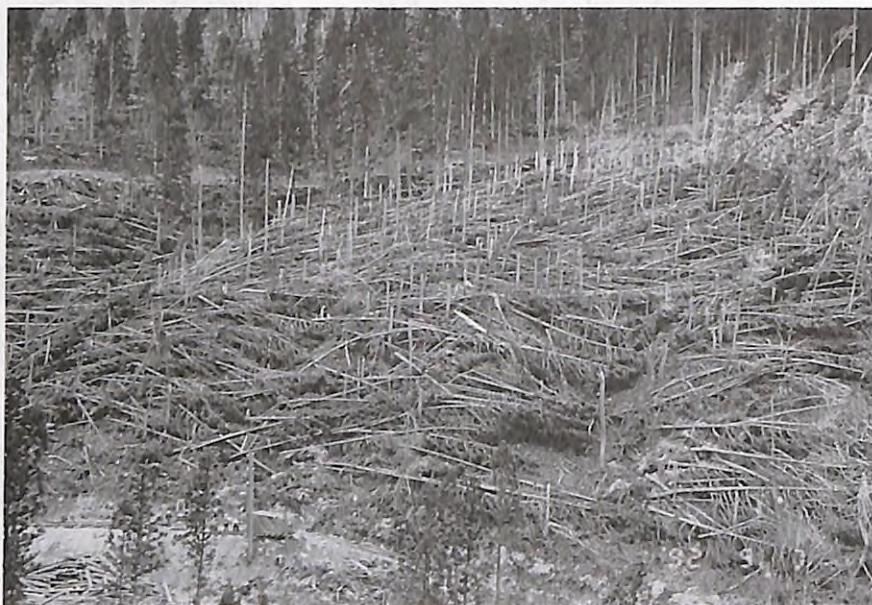
この流域で最も被害が大きかったのは鹿角営林署166林班わ小班であった。59年生のスギ林（29.9ha；ブナ、ミズナラなどの広葉樹が一部混生）で、被害材積は4900m³にのぼった（写真5）。壊滅的被害を被った河川近接部を外して設定した調査区ベルトでの被害率を図14に示す。林分風上前面から0~30mと30~60mで被害率に大きな差が認められる。通常、風上前面で被害が大きく後背地で低くなるのが一般的であるが、ここでは逆の関係になっていた。この逆転は図15、図16から明らかなように林分構造の違いに起因するものと推察された。同一林分ではあるものの過去の除間伐の歴史が違い異なった林分構造になったもの

写真5. 鹿角営林署166林班わ小班の被害状況

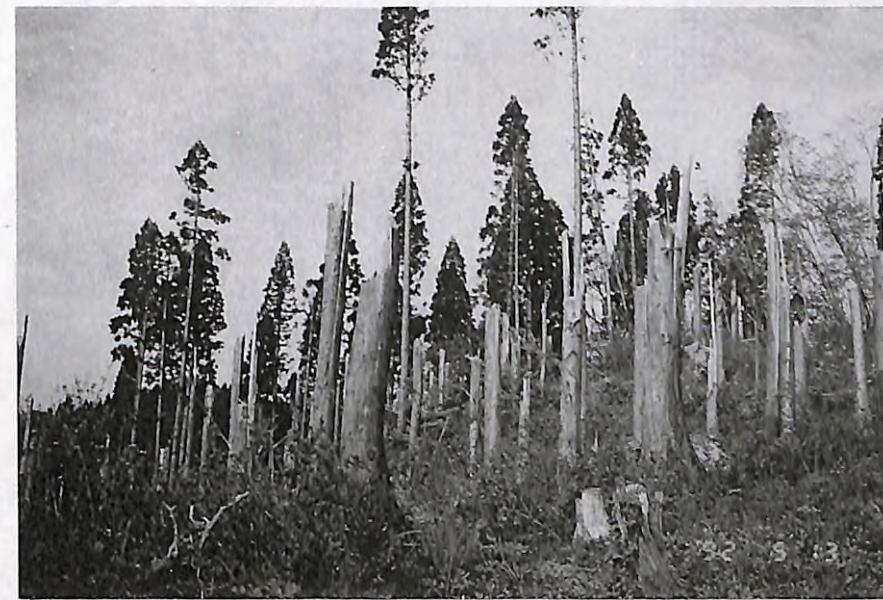
写真6. 能代営林署95林班い小班の被害状況

能代営林署95林班い小班は78年生のスギ林である。小班面積は33.58ha、その内2haに100m³の被害が発生していた（写真6）。隣接の95林班ろ小班79年生スギ林、96林班い小班82年生スギ林においても被害状況は類似し、この3林分で1800m³の被害を受けていた。風上側、五城目管内は地形的に大きく開けしかも新植地で風を遮るようなものは全くなかった。いずれの林分でも被害は尾根部（標高250~280m：尾根線から50m以内の風下側）に集中して発生していたのが非常に特徴的であった（図17）。五城目営林署管内からの吹き上げ、尾根越しの南風によって被害がもたらされたものであった。剪断、剪裂、割裂の幹折れ被害が卓越していた。全ての被害形態が入り乱れて発生していたが（図17）、強いていえば林分風上前面に剪断が、その後背斜面に根返りが多い傾向にあった。

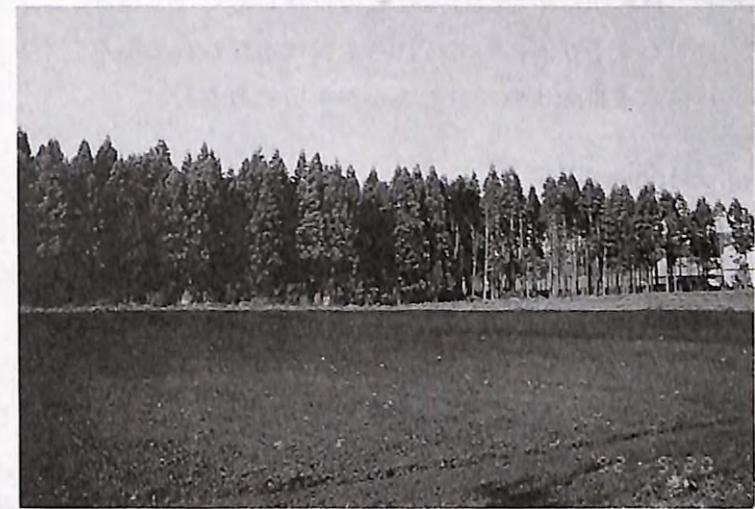
写真7. 林衣の状態が異なる2林分

左側：林衣が十分に発達した林分　右側：林衣の発達が不良な林分

両林分の被害率を林縁からの距離別に図25に示す。林衣が不良な林分では風が林内へ吹き込み，林縁から40mまでの距離で約50%，それ以降で約30%の被害が発生していた。しかし，林衣が十分に発達した林分では3%程度の被害しかなく，林縁木の枝葉が強風被害の発生を抑止したことが明白であった。

強風害の経験として林縁木に手をつけるなどの指摘がある（工藤ほか, 1955）。防風機能を備えた林縁木に対しても往々にして枝打ちや間伐が行われているのを見かけるが、先人の教訓を活かし林縁木は自然状態におくことが大切である。

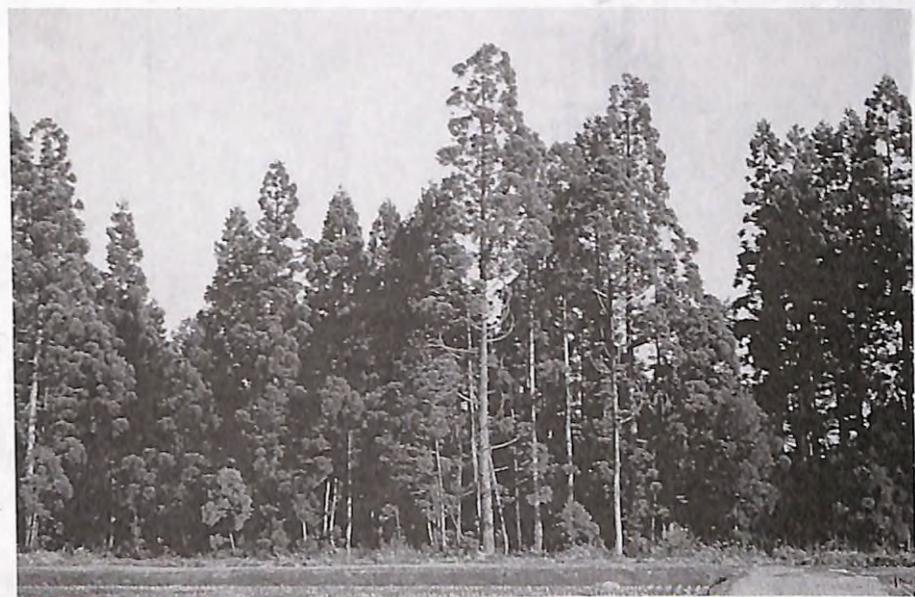
写真8. 構造的に完成された複層林 (No.1林分)

台風害の危険がある地域の複層林造成にあたって、C象現のNo. 29タイプの複層林をめざすか、D象現のNo. 1タイプの複層林をめざすのがよいと考える。No. 29タイプであれば、早い時期から保育間伐を適期に実施し、複層伐を行う60年生前後までに風心高が低く幹が太い林木を作りあげておくことが肝要である。No. 1のタイプであればかなり早い時期に複層林へ誘導することが必要になる。上木が30年生になる頃から複層伐を行い樹下植栽を実施していくのがよいと考える。このような複層林はある時間幅の中で徐々に間伐しながら誘導することが肝要である。強度間伐により一気に複層林へ誘導していく方法は林分の耐風性を考えると行わない方がよいと思われる。

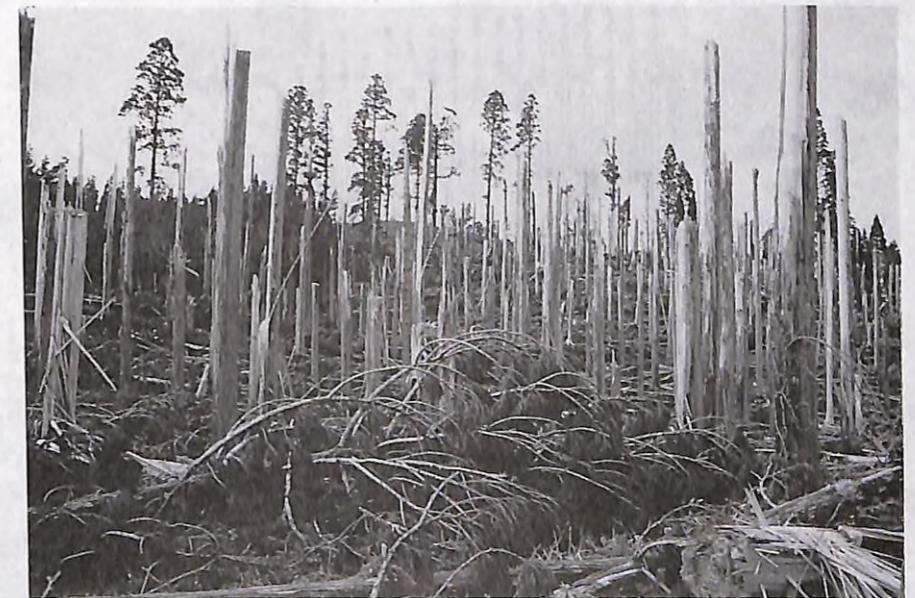
一方、No.28も1986年に複層伐を行った複層林施業の林分である。複層林と言っても林分の構造はNo.1とは明らかに異なり単層林の強度間伐林分（75%の個体に不定芽が発生）の構造である。樹冠層率0.37から推察できるように複層伐以前はかなり長期間高密度で維持されており、そこで強度の複層伐を入れたのが林分の耐風性を落し100%という壊滅的被害を被る結果になったと思われる。

写真9. 複層林の造成がはじまった林分の被害状況 (No.28林分)

「複層林は台風に弱い」とよく耳にしたが、それは恐らく複層林を造成し始めた林分での被害状況からそのように判断したものと思われる。このような林分は構造的に決して複層林ではなく、単層林の強度間伐林分にほかならない。複層林造成では樹下植栽樹に光を与えるため上層木を強度に間伐する傾向にあるが、かえってこの間伐が林分の耐風性を著しく低下させている。特に保育間伐が十分になされず高密度におかれた林分に対して強度の複層伐を実施するのは非常に危険であることが証明された。

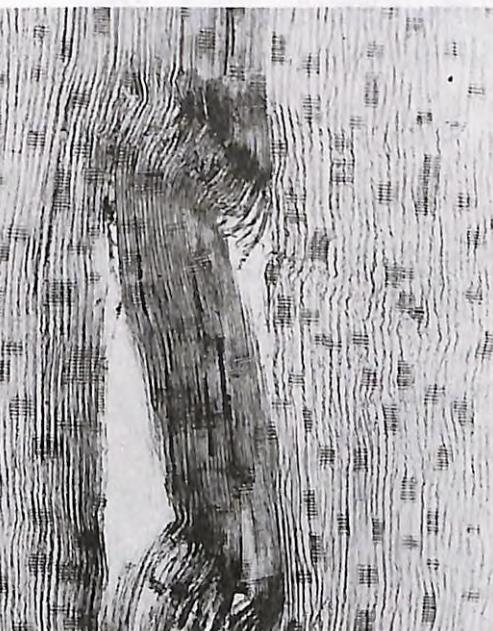
により微細なモメの観察を行なった。肉眼で認められるモメでは、晩材部の細胞壁が間層から開裂していたが（写真10），肉眼的に判別できないものでも風下側の材部では電子顕微鏡により細胞壁の圧縮破壊線が認められ（写真11）そのような微細なモメは偏光顕微鏡によっても破壊線として検出された（写真12）。肉眼的にモメがみられる個体ではモメ以外の部分で、また、肉眼でモメがみられない個体でも多くの微細な圧縮破壊線が生じている可能性がある。

写真10. 晩材部での開裂

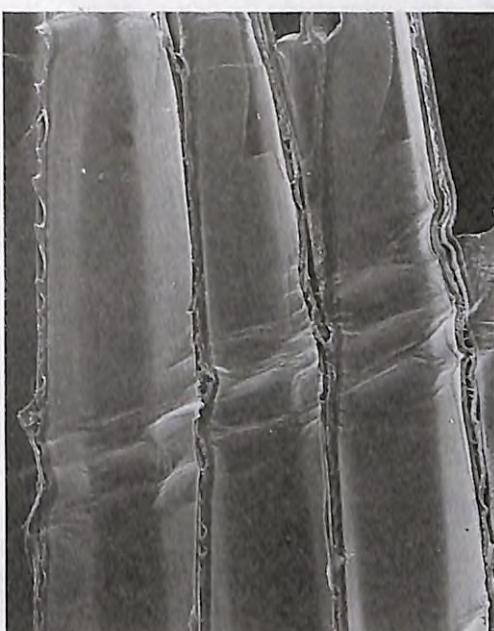
写真11. 細胞壁のしわ
