# 森林火災にかかったカラマツの 材質について

Some Observations on the Japanese Larch Wood  
Suffered from Forest Fire

Yaichi KOBAYASHI and Toyonobu SUGAWA

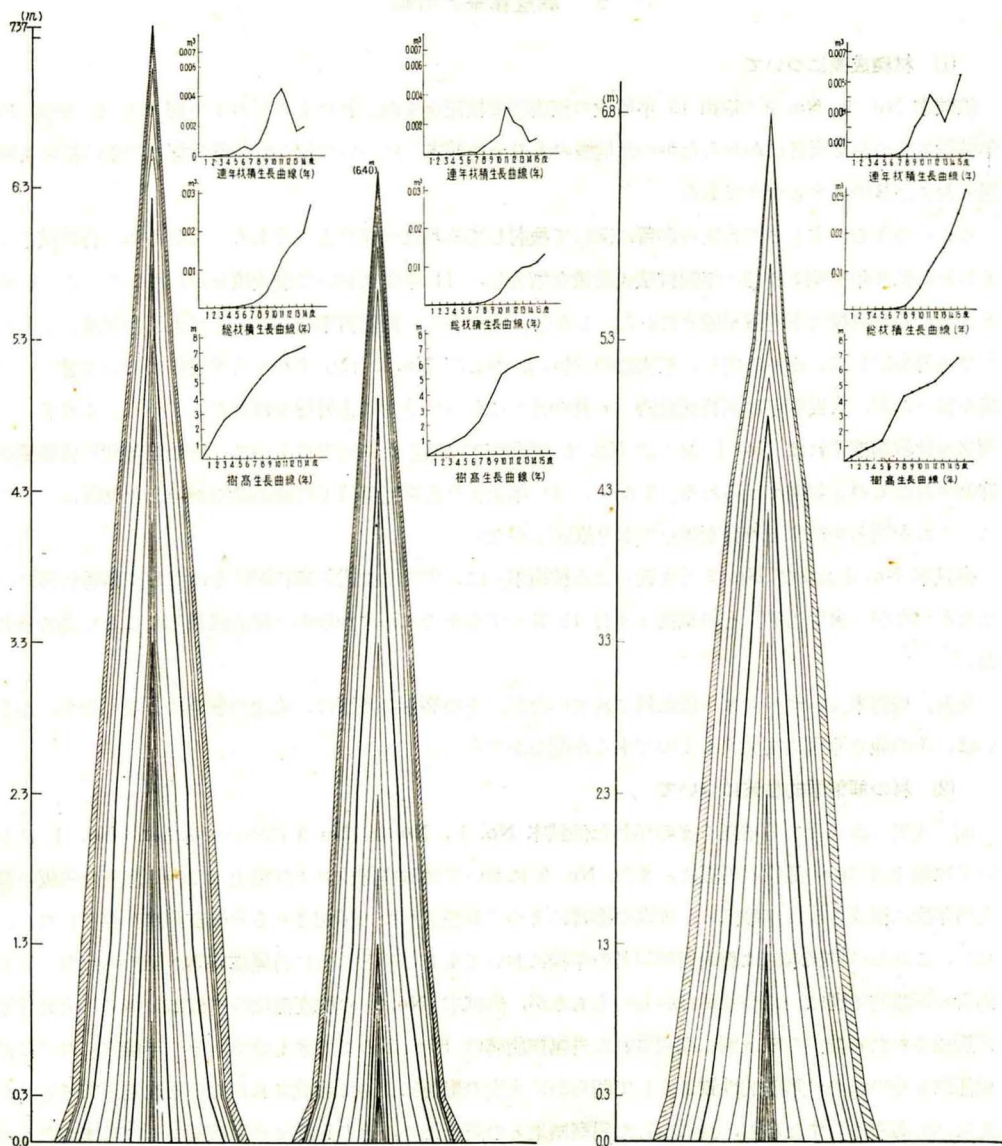
樹 幹 析 解 図 A

供試木 No. 1, No. 2 (昭和 15 年植栽の被害区で枯死をまぬがれたもの) および同 No. 6 (昭和 15 年植栽でまったく火災にかからなかつた地域のもの = 比較木) について行つた樹幹析解の結果は樹幹析解図 A および B の示すとおりである。

これらのうち、主として火災の影響に関して検討してみればつぎのようである。すなわち、各供試木もおおむね 8 年生頃より急に年間材積成長量を増大し、11 年生において最大値を示している。これを境として、それ以後は下降線を描きだした。しかし、そのうち、無被害木の No. 6 は火災当年度よりふたたび上昇を示しているのに比し、被害区の No. 1 および No. 2 はいずれも火災当年において著しい下降を続けたが、火災翌年は試料採取時 (6 月 20 日) においてすでに上昇線を描きだしている。この点より両者を比較類推すれば No. 1 および No. 2 両供試木は明らかに火災によつて、その当年度の成長量が抑制されたものと説明づけられる。しかし、11 年生より火災当年以前に成長量の減退した要因については、これを明らかにする資料を欠いており推定しがたい。

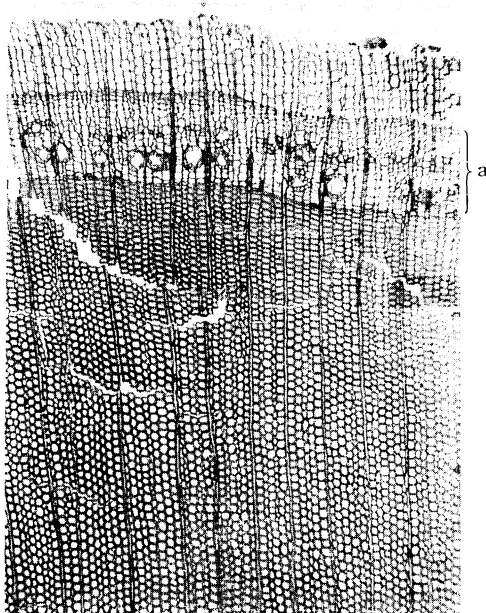
(a) 火災にあいながら枯死をまぬがれた供試木 No. 1, No. 2, No. 3 についてみるに、No. 1 においては地上 2.30 m 部位の円板に、また No. 2 においては胸高部位および地上 2.30 m 部位の円板の被災当年度に構成された年輪内に、火災の影響によつて形成されたと推定される外傷樹脂溝が存在した。ただし、これらの供試木には被害当年以外の年輪においてもところどころに外傷樹脂溝が認められた。この両者の形態的区別は一見つけがたいものもあるが、供試木 No. 2 の胸高部位の円板において、火災当年に形成された年輪内の風上側に構成された外傷樹脂溝は Fig. 1 のごときもので、その年輪内における出現部位とそのほかの形態的性質よりして明らかに火災の影響によつて形成されたものと推定してさしつかえないであろう。すなわち、(c) に記した観察結果との照合より、その形成は火災直後よりはじまつたものと推測される。やはり、切線方向に接続して配列しているが、一般の外傷樹脂溝より不規則であり、異状な樹脂細胞の形成だけでおわっている部分も多い。また、その切線断面における形態は Fig. 2 のごとく、長さ短く、切線方向において分岐したり、接合したりしており、その周辺に樹脂細胞の発達が顕著で、それらの点は Resin cysts の形態的性質に酷似している。

なお、Fig. 1 において、火災の前年度に構成された年輪の秋材部のところどころに切線方向に不規則

に走る細胞膜の剝離層は火災の影響によるものではなく、円板採取の際に発生したものと判定された。

ただし、Fig. 1 にあつては秋材部は僅少であり、かつ、春材より秋材への移行は漸進的で、その境界は不明瞭である。

Fig. 1. 火災の影響によつて発生したと推定される外傷樹脂溝（供試木 No. 2, 風上部）  
a：火災にあつた年に構成された年輪×50

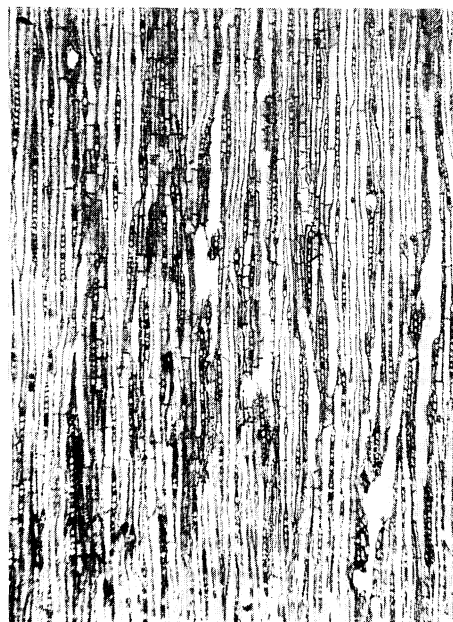
Fig. 2. Fig. 1 に示した外傷樹脂溝の切線断面における形態 ×50

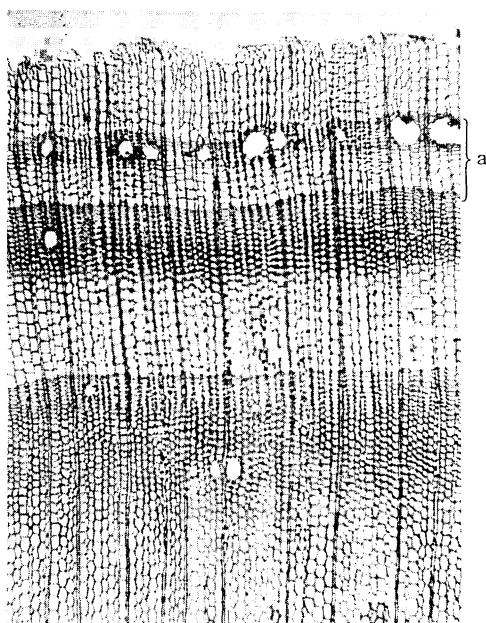
Fig. 3 は、Fig. 1 と同一円板の火災当年度に形成された年輪の風下部に出現した樹脂溝を示したものである。樹脂溝形成の時期は Fig. 1 のものより大分おくれて秋材部に存在している。したがつて、火災の直接的影響によるものとは説明づけがたい。しかし、密に分布し、それらのなかには直径のはなはだ大きいものがあつて、やはり異状形成によると推定されるものである。

Fig. 3. 火災にあつた年に構成された年輪(a)の秋材部に発生した外傷樹脂溝（供試木 No. 2, 風下部）×50

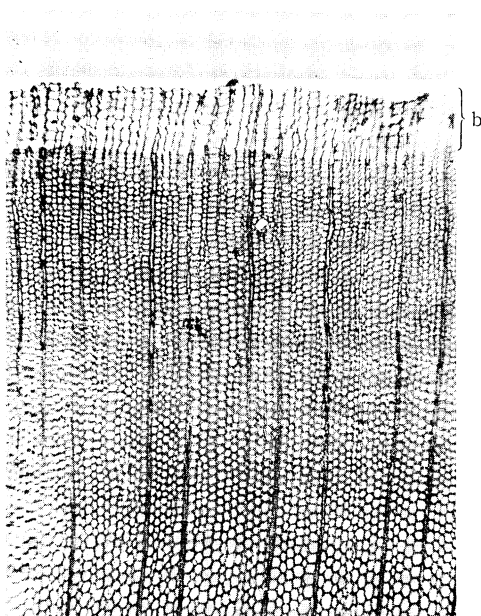
(c) 火災によつて完全に枯死した供試木 No. 4 および No. 5 は、火災当年、被災時 (4 月 13 日) まですでに肥大成長した量は、胸高部位において 4~5 細胞層 (No. 4) から 6~7 細胞層 (No. 5, Fig. 4) である。この細胞形成量はおおむね Fig. 1 における外傷樹脂蔕形成直前までの成長量に相当している。

しかし、この細胞形成量は、供試木 No. 5 においては各部位の円板ともほとんど差異がなかつたのに比し、供試木 No. 4 においては、胸高部位以下とそれより上部とでは相違しており、樹冠部の方が大 (10~12 細胞層) であつた。

Fig. 4. 火災にあつて完全に枯死した個体（供試木 No. 5）における当年度火災当日（4月13日）までの肥大成長量(b)を示す。×50
