木材防腐実地試験資料 2

本場テニスコート防腐処理外柵および その他付帯木造物被害調査

中間報告 1

木材防腐研究室⁽¹⁾

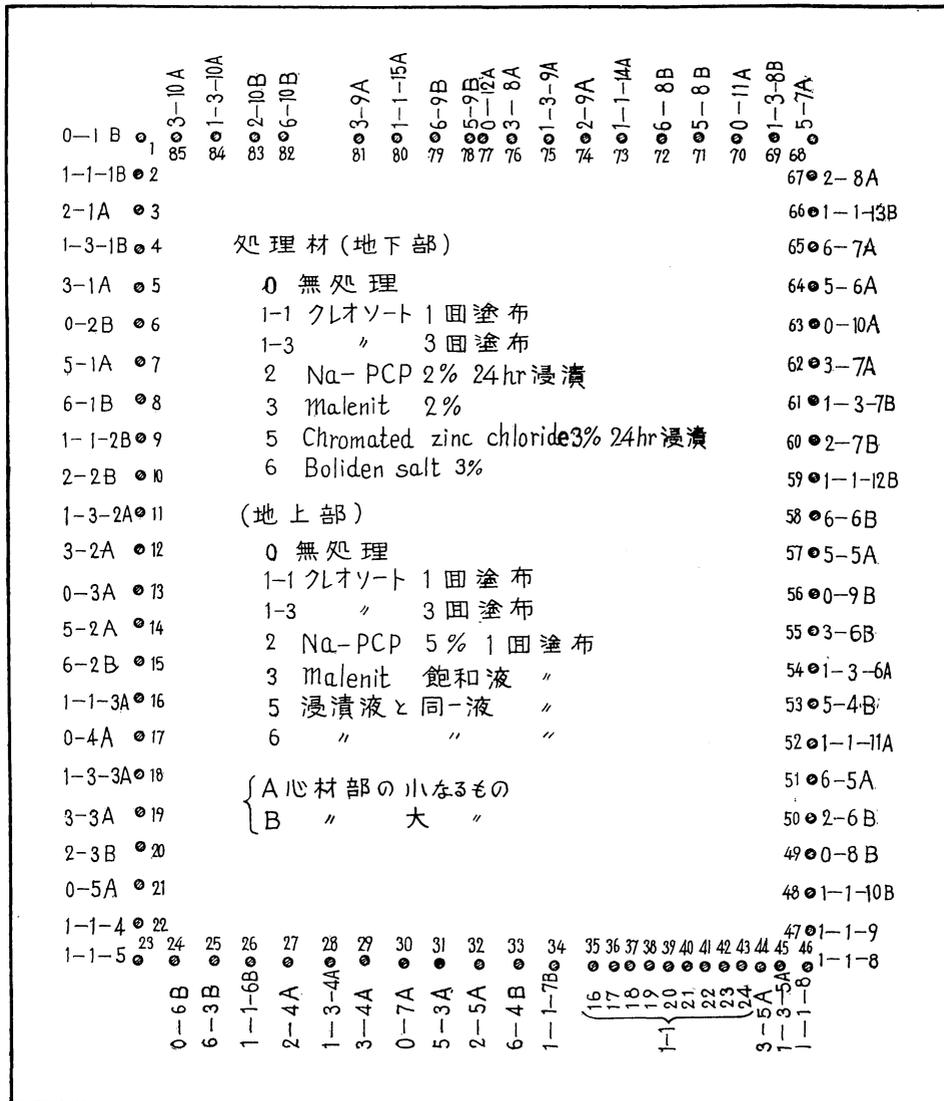
第 2 図 テニスコート外柵配置図

第 3 表の結果からわかるように、柱の位置による被害程度の差はあまり認められなかつた。ただ、注目すべきことはクレオソート油処理材は、大部分健全状態を保持しているにもかかわらず、練習板の後の外柵兼支柱の No. 35, 36, 37, 38 の 4 本のみが、相当腐朽していた。これは現在の位置に移設する前は南西のすみにあり、その付近は上部の通路から、あるいは林から流れこむ雨水のたまり場で、比較的他の位置より、土中の水分が常に多く含まれていたためではないかと考えられる。このように柱の付近の土じょうの水分変化が、腐朽には相当大きな影響を与えるのであろう。

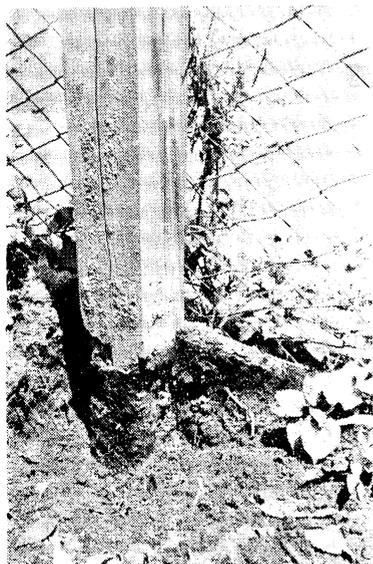
地下部は、木材の含水率が高く、地ぎわ以下約 20 cm の部分までが、最もはげしく被害を受けている(写真 2 参照)。

ヤマトシロアリの被害は腐朽を伴い、腐朽のみか、シロアリのみかの判別は、非常に困難である。大体においては両者が共存し、腐朽して材の含水率が高くなってから、シロアリが入るのか、シロアリが入ってから含水率が大きくなって、腐朽がおきるのか、その点はまだいずれともいえず、あるいは 2 つの場合があるのかもしれない。

第 3 表の * のあるのは、シロアリがその柱から発見されて、シロアリによる被害と確認されたもののみで、その数は全部で 7 本であるが、この他にも確認はできないが、食こんがシロアリによるらしいものが多数あつた。また、シロアリとアオカミキリモドキが 1 本の柱に共存しているものもあつた。シロアリの場合は、地ぎわから上はほとんど被害はなく、地ぎわ以下の辺材のみを食害していた。

写真 2—(1) テニスコート外柵被害状況
(シロアリ)

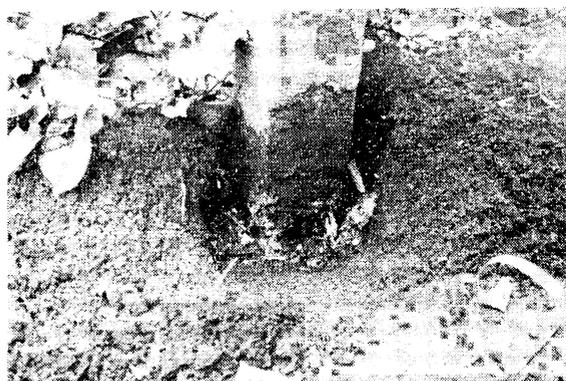
虫害には、ヤマトシロアリ (*Leucotermes speratus* KOLBE) と、アオカミキリモドキ (*Xanthochroa Waterhousei* HAROLD) の幼虫 (保護部・日塔技官識別) によるもので、特に後者の被害ははげしく、健全材を除いて程度の差こそあれ、ほとんど全部がこの虫の被害をうけていた。

この虫の被害は、柱の北側が最もひどく、地上部も局部的に内部を食つて、約 20 cm の高さまで及んでいるが、大部分は地下部を食っている。この虫による被害材は、その表面が、粘土状の灰色の排せつ物で包まれ、内部の食害跡の孔にも一杯つまっている。その孔の大きさは約 5 mm で大体繊維方向に走っている。この虫は心材を食わず、辺材のみをはげしく食害している。この被害は、腐朽に関係なく、独立しておきているように観察された。

写真 2—(2) テニスコート外柵被害状況
(アオカミキリモドキ)

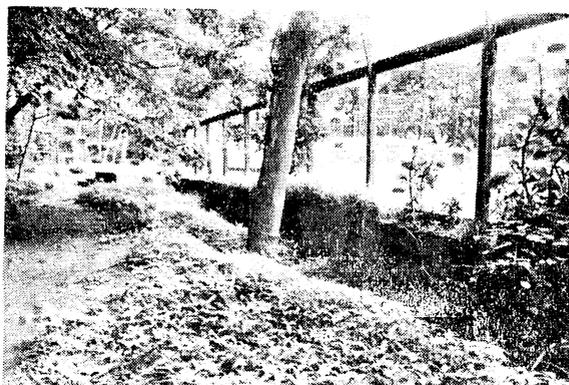
地上部は約 100 cm、地下部は約 50 cm で、角材の立つている土は、下水がしみこむため、非常な湿地である (写真 3 参照)。

観察結果によると、虫害は全然なく、腐朽のみの被害であつた。この場合も、心材はほとんど被害はない。辺材の被害についての観察結果を第 4 表に示す。

地ぎわ以上と以下では、被害度ははつきり異なり、大部分の材は地ぎわ以下は被害があつても、地ぎわ以上では大体健全で、ただ頭部の木口部分に多少被害がある程度で、側面の部分はすべて健全であつた。

写真 3 テニスコート土留材
