# 昭和33年伊豆水害の山地の崩壊、 土石流出とその防止対策

川口 武雄<sup>(1)</sup>・難波 宣士<sup>(2)</sup>  
滝口 喜代志<sup>(3)</sup>・河野 良治<sup>(4)</sup>  
岸 岡 孝<sup>(5)</sup>

昭和33年9月26日の台風22号(狩野川台風)によつて、静岡県下特に伊豆地方は、はなはだしい被害を受けたので、その被害中心地域の山地の崩壊・土石流出状況を明らかにし、今後の治山特に予防治山の基礎資料としてその防止対策を考究するために現地調査を行なつた。調査は北伊豆治山災害調査団<sup>9)</sup>として昭和33年11月下旬に5日間と、同じく12月中旬に4日間と2回行ない、さらに昭和34年2月に治山第一研究室として北伊豆地方を6日間、南伊豆地方を6日間と災害地の土壌採取とともに調査を行なつた。

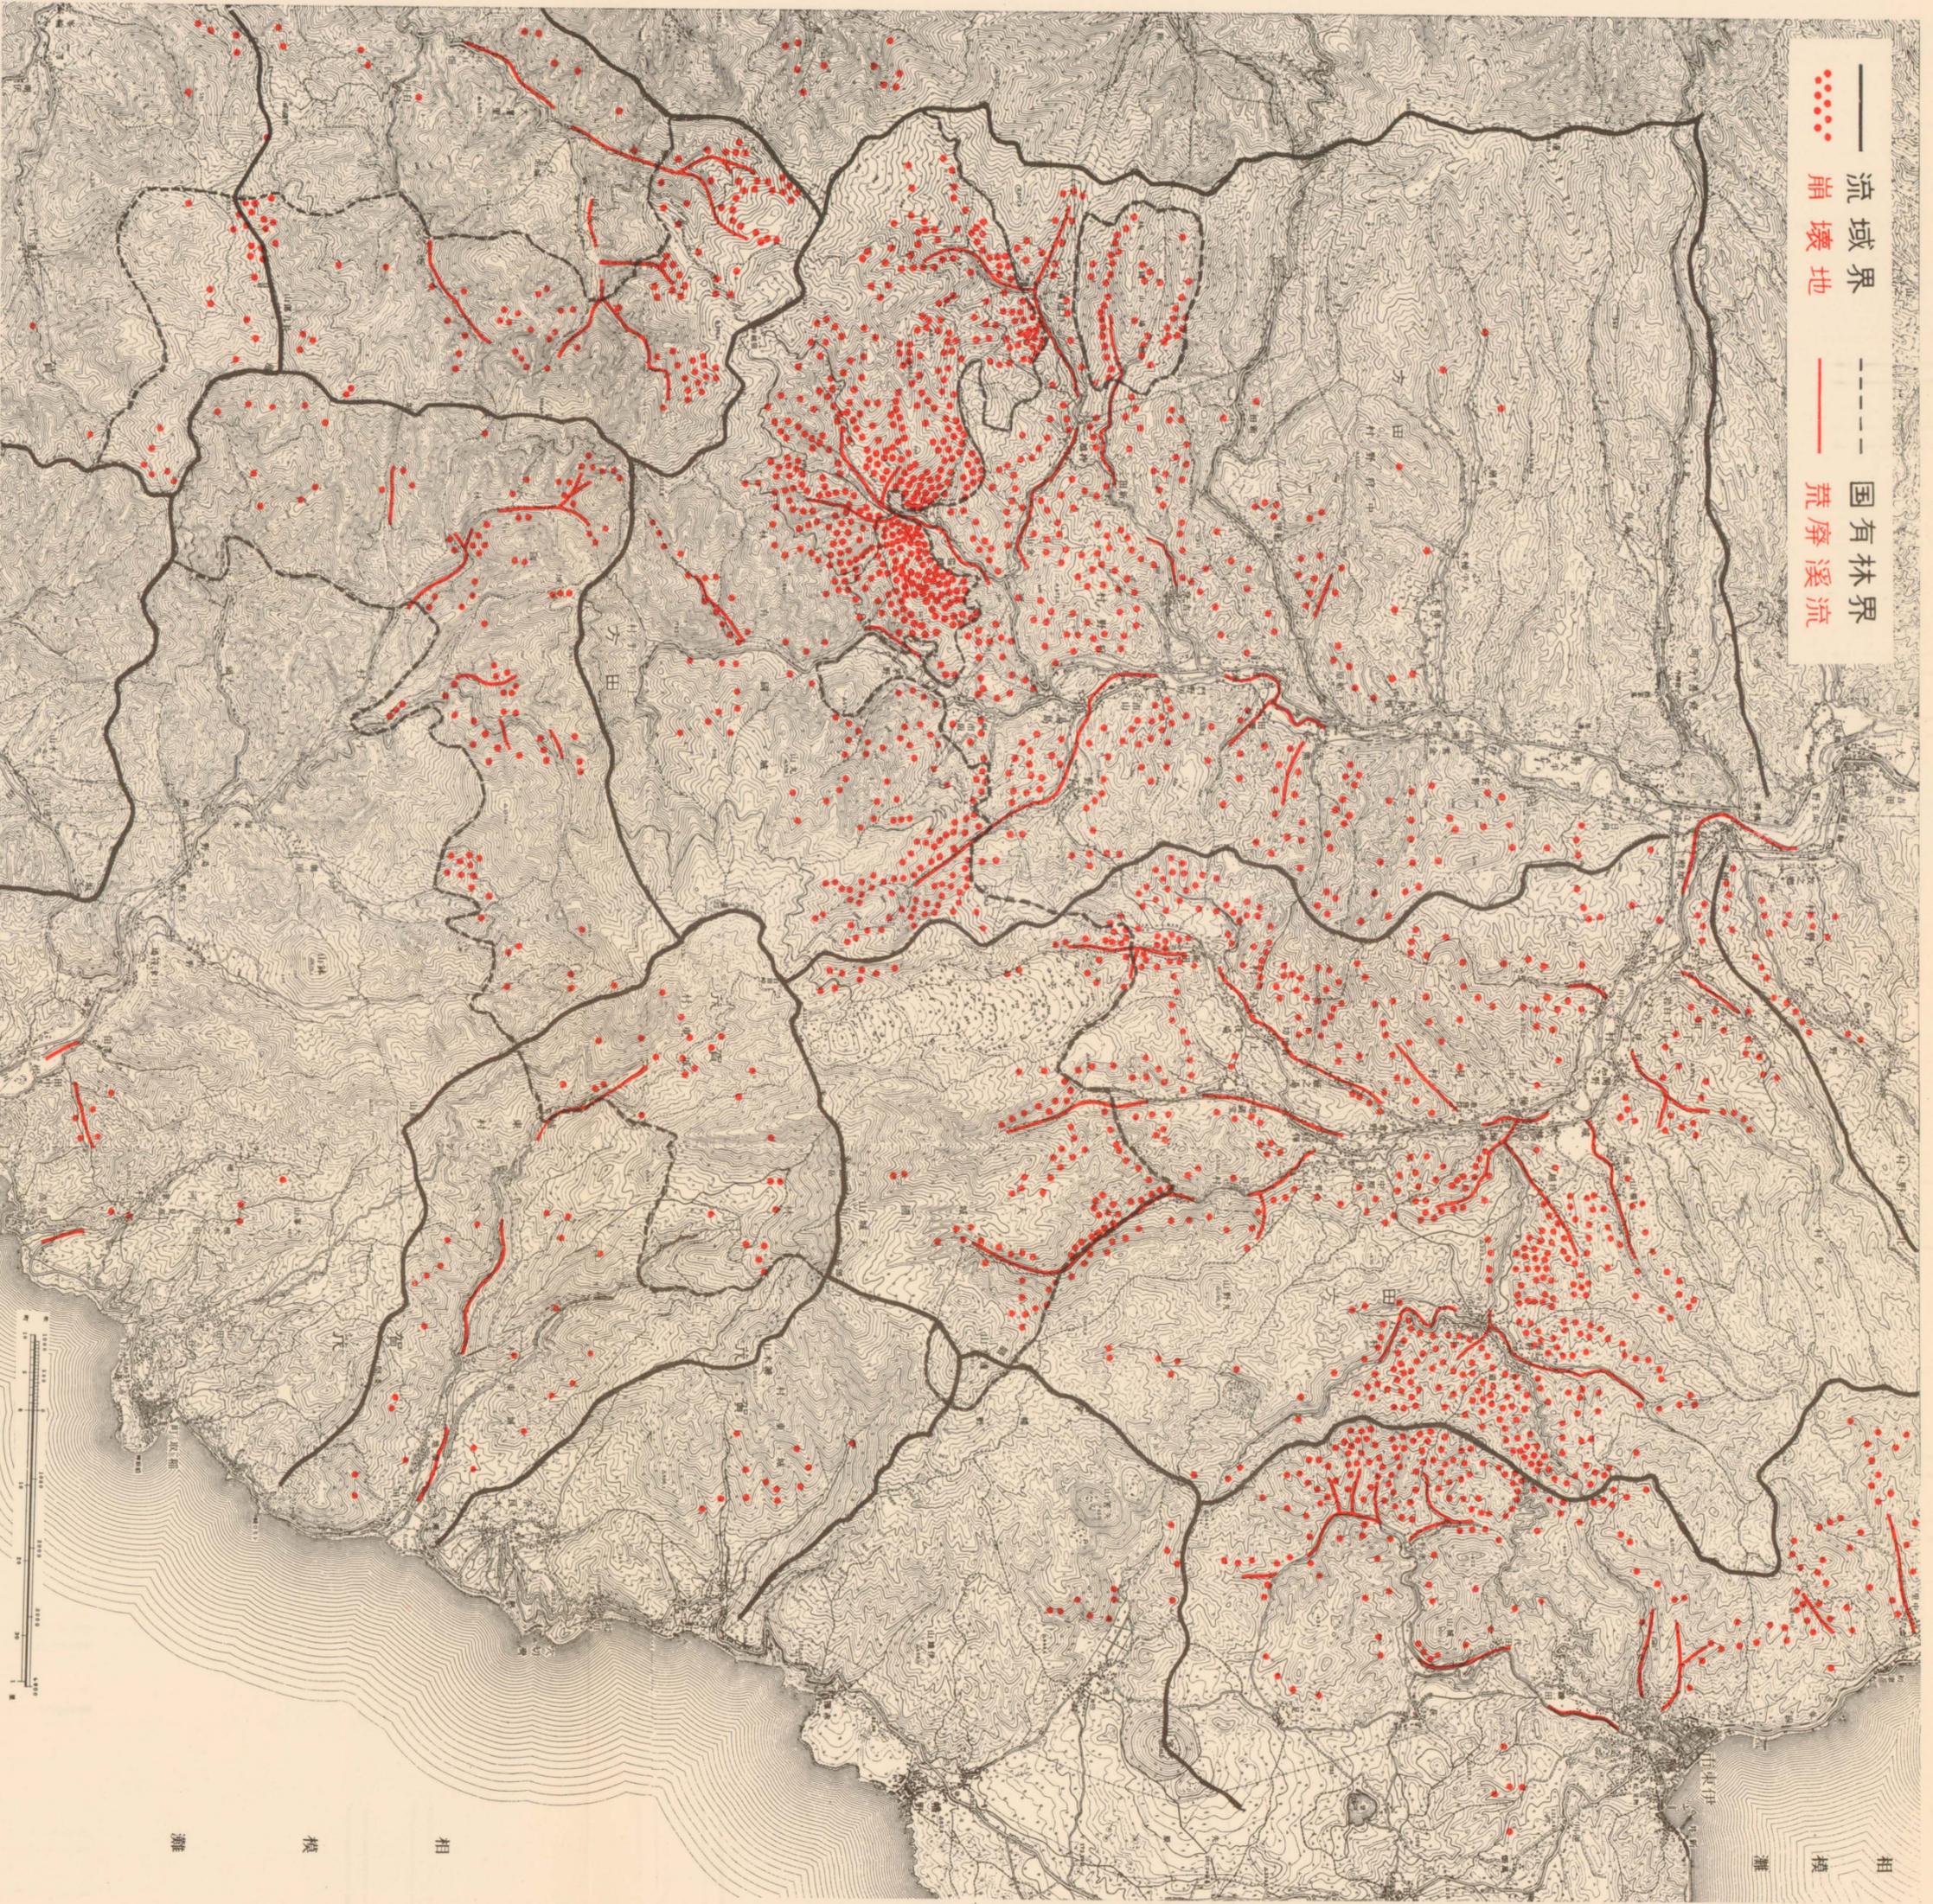
調査地域内の山地災害激じん地における山地崩壊の概略の分布状況を静岡県林務部・東京営林局の調査結果によつて図示すると第 2 図（図には記入上の都合で山地崩壊の数は実際よりはるかに少なく記入されているが，各地区ごとの山地崩壊の密度の比は相対的に実際とあまり異ならぬように記入されている）のようになる。

第2図 調査地域の山地崩壊および溪流荒廃分布図

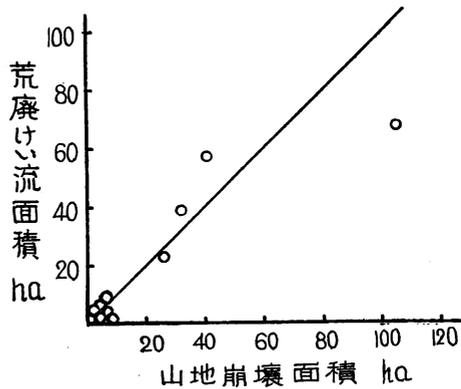
第 3 図 民有林町村別山地崩壊面積と荒廃けい流面積との関係

下流では山地崩壊とは関係なくけい床の堆積が dam-up の破れなどで土石流となつて流下する下流土石流もおこるが，上流のけい流荒廃は山津波が原因するか，あるいは山地崩壊の落下土石および山津波の堆積物の破れなどが原因し，山地崩壊とは密接に関係すると考えられ，事実今回の水害では第 3 図に示したように，山地崩壊面積と相似たけい流面積が荒廃していることは，けい流荒廃には山地崩壊が密接に関係していることを示すものである。

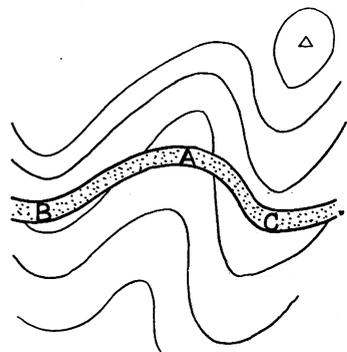
山地では林道・歩道が山地崩壊によつて破壊され，水害後は林業経営がまったく中止状態になる場合が多いが，この林道・歩道の破壊はくぼ地崩壊によるものがはなはだ多い。一般に林道・歩道が第 8 図のようにくぼ地を横切る時は，くぼ地 A の部分は両側の凸部の B・C より低くなるのが普通で，くぼ地崩壊によつて A の部分が破壊されることが多い。林道・歩道をつくる時に逆に A の部分を高く B・C の部分を低くすれば，A の上方のくぼ地からの流下水は A 点からは林道・歩道を通して A 部分の破壊を防ぎ，また A 部分より下方のくぼ地の崩壊を防止する積極的防止対策ともなり，林道・歩道を通れた流下水は B・C 部分でわりに安全な凸角の山腹に流下することになる。

第 8 図 くぼ地の道路

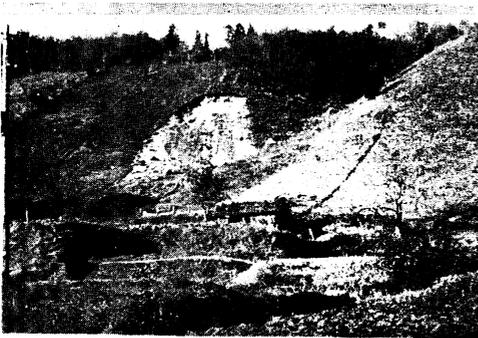
幼令林(写真20・21・25・55・65・76・86)・雑木林(写真52)・灌木林(写真8・56・88)・草地(写真3・53・67)には浅い山腹剥落や山腹滑落が数多く発生しており、壮老令林では林木がよくこの浅い型の崩壊には抵抗しうるものと考えられる。同じような地況条件の所で幼令林・灌木林・草地に崩壊が発生しているのに、壮老令林には崩壊が発生していない例(写真1・5・20・21・25・36・61・86・89・90)がところどころに見られる。

写真3 草地の滑落（吉奈川）

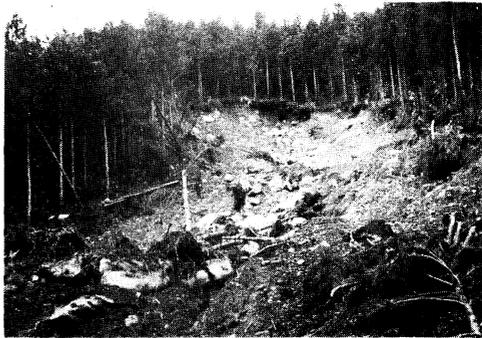
国有林内の桑の木沢は、持越川の白くんば沢と同じ理由でか変朽安山岩・石英安山岩の粘土化がはげしく、地すべり性崩壊（写真 11・12）がところどころおこっている。最上流の既設堰堤 2 基は右岸側のそで部を破られている（写真 13）が、これは上流からの流出土石などのための破壊ではなく、左岸側の大規模な地すべりによるものである。この地すべりは 6～7 年前現地を調査した時にすでに発生しており、堰堤にもき裂がはいつて、地すべりの押出し土によるけい流の曲流で堰堤上流右岸の崩壊も進行しつつあった。今回の豪雨時に地すべりはさらに進行し、堰堤は左岸側が約 2m 下流へ動いたといわれ、地すべりの無い堰堤右岸側は動かず、堰堤中央部のき裂はますます大きくなつて（写真 14）、堰堤は右岸近くで折れてそで部が破壊し、堰堤上流右岸の既崩壊跡地は再崩壊（写真 15）した。桑の木沢一帯は過去の地すべり性崩壊の押し出した崩土がけい流の浸食によつて再崩壊（写真 16）した所も多く、河床に多量の石礫を供給（写真 17）しているが、最上流の地すべりによるそで部破壊の 2 基の堰堤以外の下流にある 10 基ぐらいの既設堰堤はほとんど無被害でよく大石を留止し（写真 18）、ただ上流の小沢からの押出しによる流心変更のためそでを抜かれたものが 1 基（写真 19）あるだけである。

写真12 桑の木沢の地すべり性崩壊

地すべり性崩壊については、変朽安山岩・石英安山岩の粘土化のいちじるしい限られた地域におこり、移動前からき裂ができたたり林木が曲がつたりして予知もわりに容易である場合も多いので、小規模な地すべり性崩壊は地下排水などで予防することも可能である。しかし、本調査地域内でも桑の木沢左岸の地すべりは上端の岩石中にもき裂が見られ、白くんば沢頭の地すべり性崩壊も尾根近くに長く続きき裂が見られるとのことで、こうした大規模なものになるとその移動する力はばく大なものであり、地すべり地域内の山腹工はもちろんけい流工も破壊(写真14)する可能性が大であるので、地すべり区域下流の不動点の堰堤設置でその流出土石を防止するという後に述べる土石流出防止対策として考えた方が賢明である。

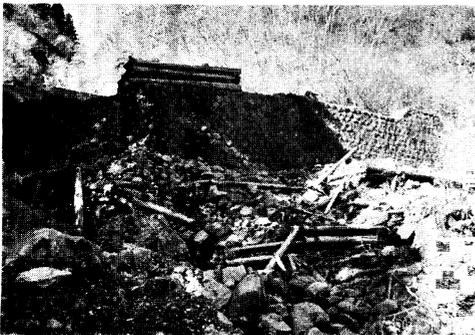
写真13 桑の木沢上流堰堤の破壊

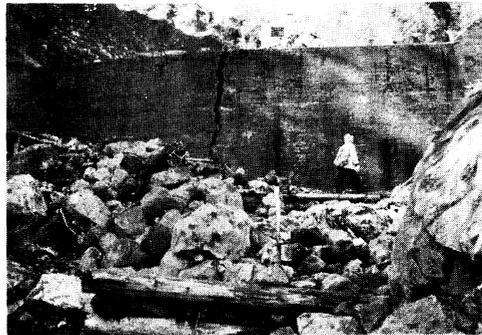
写真14 桑の木沢上流堰堤のき裂

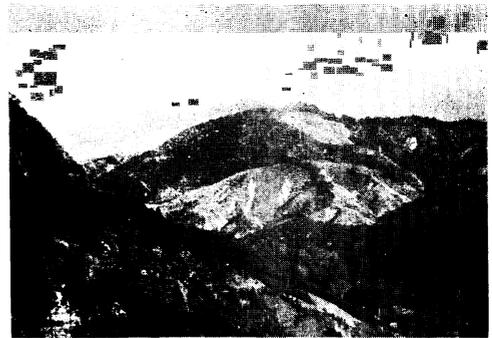
写真 20 幼令林の崩壊 (猫越川)

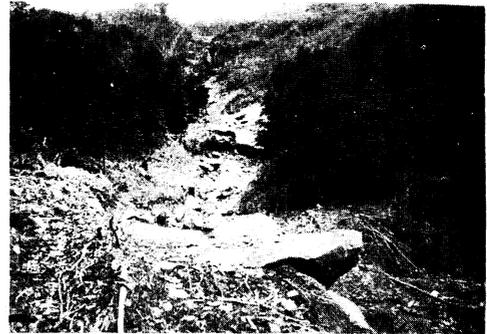
くぼ地崩壊は第 6 図左のような地形の所で，山陵平坦または緩斜部から下の凹形斜面の上腹部が山腹滑落し，直線形またはやや凸形斜面となる中腹部が山腹剥落して基岩を露出しているものが多い（写真 26・73・78）。

写真 26 くぼ地の崩壊 本谷川

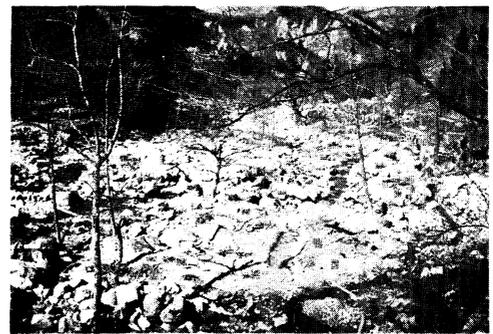
山地の土石流出によつて被害を受けたものの中に、本調査地域の山地の土地利用の特徴である大面積のワサビ田がある。本地域の上流水源地帯にはけい流沿いにワサビ田が多くつくられ、地藏堂川などは国有林入口から約3kmも本流沿いにワサビ田があるが、これらワサビ田は今回の水害で壊滅的な被害(写真34・35・45)を受けた。ワサビ田は元来けい流と山腹の接点付近に写真94のような構造でつくられ、構築材料にけい床の堆積土石を使用して自然に護岸と流路断面維持の役割を果たし、特に流水に対しては小型調節堰堤の用もなしているが、今回の水害ではワサビ田が破壊して、それからの流出土石が山地からの流出土石の中では相当の部分をお占めた。これはワサビ田の面積を増大するために、けい流の中心部近くまでもワサビ田を拡張していたものが、水害時に上流からの多量の流水・流出土石によつて破壊したのが多いので、けい流断面を異常に狭小にするほどのワサビ田構築を止めることと、荻栗川流域の例のようにワサ

写真 34 筏場川ワサビ田の荒廃

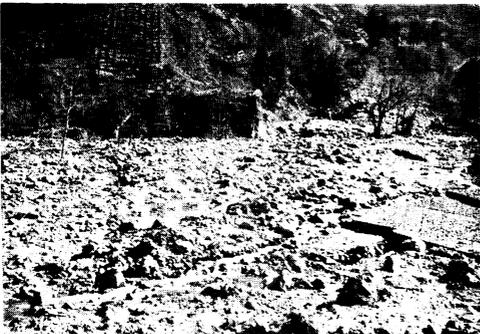
写真 35 筏場川ワサビ田の荒廃

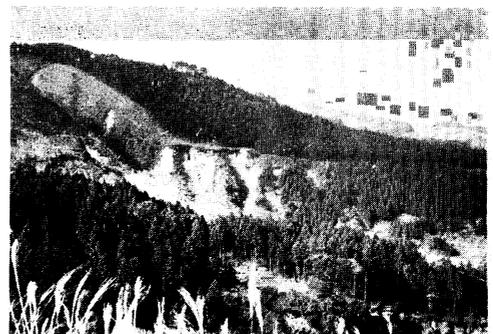
写真 36 軽石質砂礫層（シラス）の崩壊

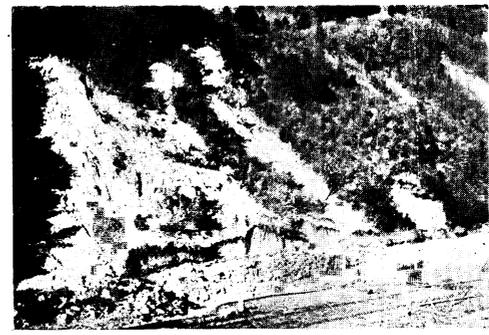
写真 52 雑木林の崩壊（城）

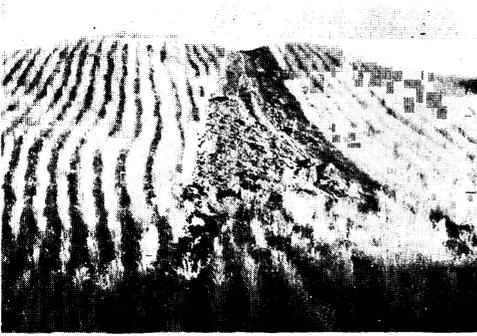
山腹剥落は写真 53・76 のように草地や幼令林地で地被物が地表水の浸食に十分耐えうるほど密でない所におこっている。

写真 53 草地の剥落（上白岩）

山腹剥落に対しては、地表水の浸食に耐えられないような裸地や地被物の薄い所を密な植生で被覆することが防止対策となる。

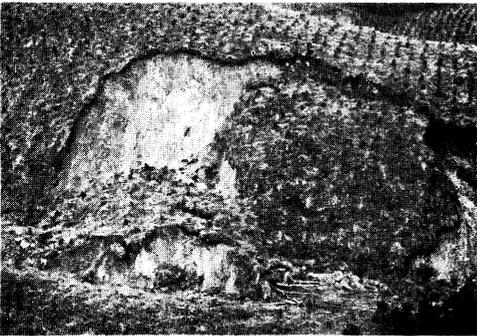
写真 55 幼令林の滑落（冷川峠）

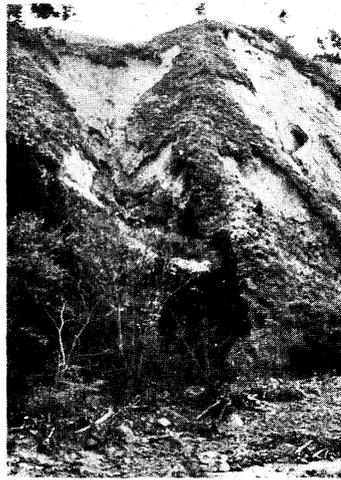
写真 56 灌木林の滑落（冷川峠）

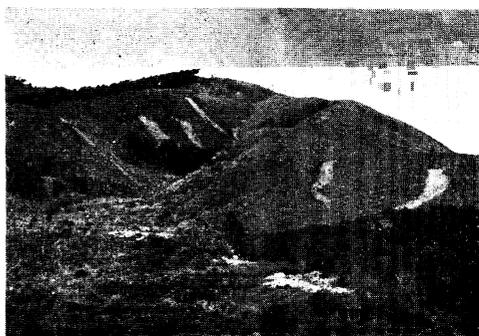
写真 61 山腹崩壊 (宇佐美)

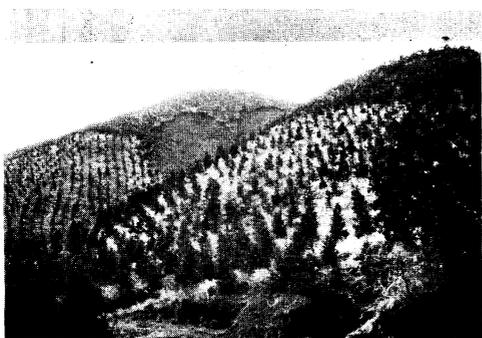
写真 65 幼令林の滑落 (奥野)

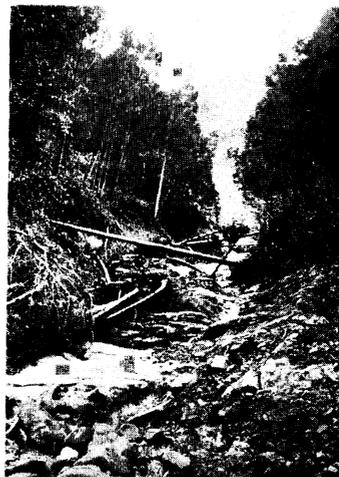
写真 73 くぼ地崩壊上部（荻乗川）

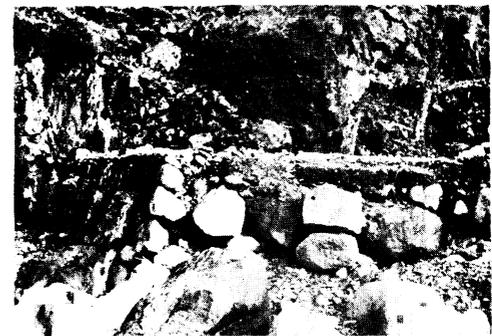
写真 94 ワサビ田の構造（地藏堂川）
