# 伊勢湾台風下における三重・愛知両県下の 海岸防災林の効果と森林の潮風害に 関する調査報告

仰 木 重 蔵<sup>(1)</sup>・坂 口 勝 美<sup>(2)</sup>  
中 野 秀 章<sup>(3)</sup>・樫 山 徳 治<sup>(4)</sup>  
岩 川 幹 夫<sup>(5)</sup>・藍 野 祐 久<sup>(6)</sup>  
日 塔 正 俊<sup>(7)</sup>

# **A Survey on the Effect of Coastal Forests for Disaster Control and the Salty Wind Damage to Forests at the Typhoon "Isewan"**

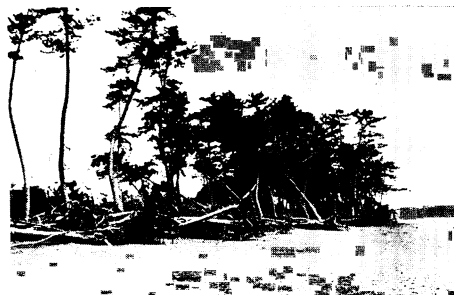
熊野市から南南西に和歌山県新宮市につづく七里御浜（熊野浦）の平坦な海岸に沿つて成立している延長 13.55 km の国有保安林のうち、その中央からやや北寄りにある南牟婁郡御浜町向井地海岸の林分（市木松原国有林 80 林班は小班）は、幅が 20 m 以下できわめて狭くなっている。林木は胸高直径 30~60 cm、平均樹高 20 m、100 年生以上のクロマツ老齢木である。内陸側には約 50 m 幅に昭和 24 年植栽のクロマツ造林地（樹高 3~4 m）がつづいているが、部分的にこれを欠いて畑地となつていところがある。この箇所の林分は 3~4 列のクロマツ老木が残存しているにすぎない。そのため林帯の内陸側林縁に接してつづく夏ミカン園の台風による落果が、この箇所のみ極端に多いのが目だつほどである。この林の幅の特に狭い箇所を中心として、南北約 150 m の範囲の海側林縁木は、汀線からの距離は約 50 m であるが、高潮の波浪によつて根を洗掘されて、細い带状に根返りした。高潮による根の洗掘については従来から報告があるが<sup>41) 50)</sup>、この被害地ではクロマツ倒木の浅く偏平な根部が、高潮のもたらした小礫層（根株跡の穴も平らに埋めつくしている）の上に裸の状態でき出していたのは、高潮の波浪の土壤浸食力の強さを示すものと見られた。

写真 2. 御浜町向井地  
七里御浜国有防風林の高潮被害

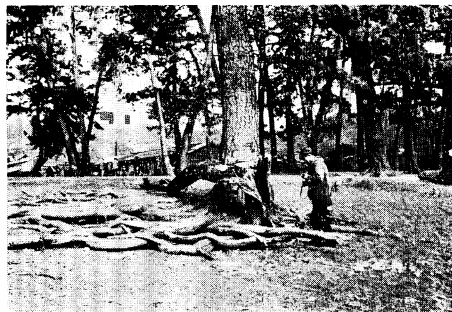
写真 7. 熊野市有馬町  
高潮に洗い出されたクロマツの根

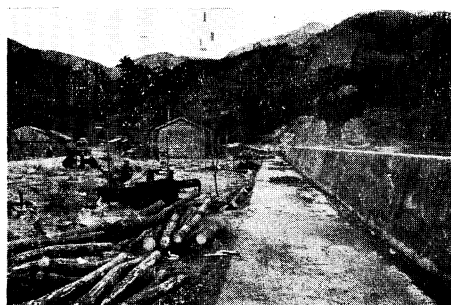
写真 12. 前に同じ 防潮堤と家屋全壊跡

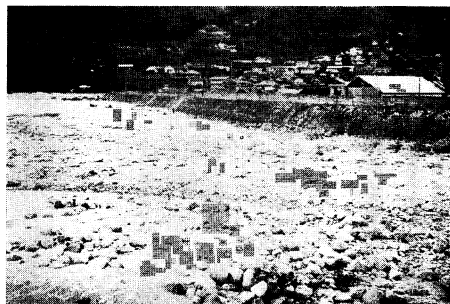
西側にも古くは幅 50 m くらいのかかなり整つたクロマツ林帯があつたといわれる。その中に低い土堤防があり、この土堤防の海側にあたる林帯中には幅 20 m くらいのメダケの叢生があつたようであるが、過去において台風被害や戦時伐採により全くなり、現在の高さ約 7 m の防潮堤が築設された(写真 13)。堤内地では越波により家屋 8 戸全壊と、かなりの浸海水被害をだしている。堤防そのものは破壊されていない。町当局ではここでも堤外地に防災林造成を意図されているようであるが、地下塩水のため植栽に問題があろう。

写真 13. 前に同じ (里川川口より西側)  
防潮堤と旧林帯跡

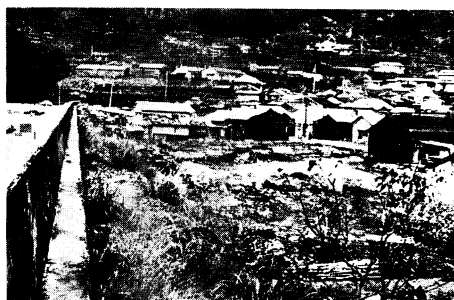
写真 14. 熊野市新鹿 写真 13 の堤内地  
家屋全壊跡

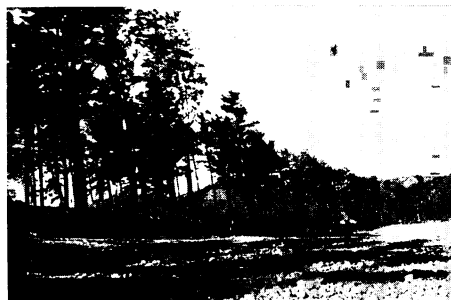
北牟婁郡海山町小山海岸は南向きに開口した湾奥の弧状海岸で、その西半分には低い土堤防があり、その内外に樹高 15 m, 胸高直径 20~40 cm, 70 年生のクロマツ林帯がある。堤内地では幅 15 m, 外地では 2~3 列の樹帯となつている。ここでの波高などは明らかでないが、隣接する尾鷲湾では潮位上昇 1.95 m というから、これに近いものであつたと思われる。もつとも湾の形により極端にちがう場合もあるので断定はできない。土堤防の高さ 2 m, 堤冠 2.5 m, 堤敷 6 m くらいで砂礫まじりの土を盛つたものである。表面は雑草がしげつている。波は越堤しているが堤防はほとんど破壊されていない。クロマツの倒伏もほとんどなかつたようであるが一部に根の洗い出されたものが見られた。ただ、内陸から海岸に出る道路がこの堤防と林帯を直角にきつているため、ここからの海水の侵入がことに激しく、内陸における浸海水被害の主要な因となつている。

写真 15. 海山町小山 防災林と土堤防

（６）三重県海山町小山海岸や愛知県渥美町海岸のクロマツ林帯で見られたように林帯が汀線に直角に、または主風方向に並行に伐開されていることは、侵入海水の水勢および風力の突破口をつくるもので好ましくない。このため林帯を通つて汀線に出る道路などの伐開線はＳ字型に設けるか、あるいは汀線または主風方向に斜に設けるようにすべきである。同様なことが林帯をきる河川についてもいえる。しかし、調査区域では適当な事例が見られなかった。

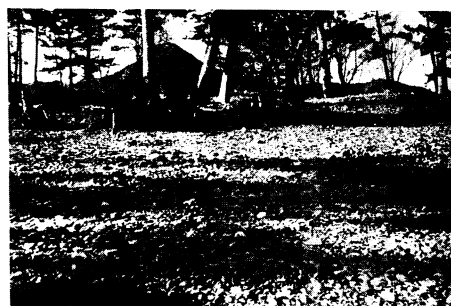
写真 17. 前に同じ 写真 15 の林帯の 1 部  
波浪浸食による根の露出

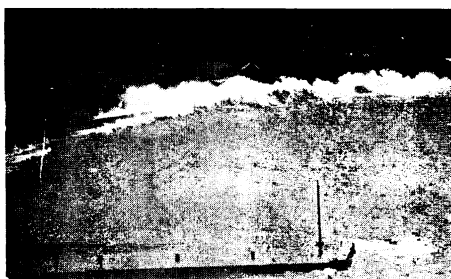
長島町海岸では風速の増すにつれて跳波、風浪による飛まつは石礫をまじえて弾丸のように民家の壁や屋根をつらぬいて屋内にはいり、風浪は柱を折り、打ち上げられた漁舟は屋根の上ののり上げるという惨状であつたという。19 時ごろ風速最大で、このとき潮位上昇は約 1.7 m というから、もちろん高さ 4 m 程度の堤防では激しい風浪や跳波は防がれず、細長い海岸通りの街全体をおおつたと思われる。西長島の海岸通りでは高さ 8 m の堤防が破壊されており、長島町の海岸部落全体で流失家屋 42 戸、全壊家屋 85 戸、半壊家屋 126 戸を生じている。この町の海岸通りは防潮堤を境として海に直面し、防災林はない。このように石礫をまじえた風浪、跳波の激しさは浜島町南張海岸でもみられたという。

写真 18. 長島町西長島  
防潮堤におしよせた高潮と跳波  
(長島町役場提供)

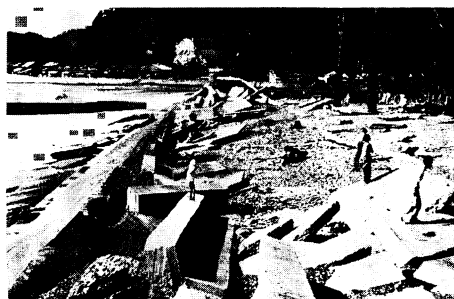
写真 20. 長島町東長島呼崎 防潮堤の破壊  
(長島町役場提供)

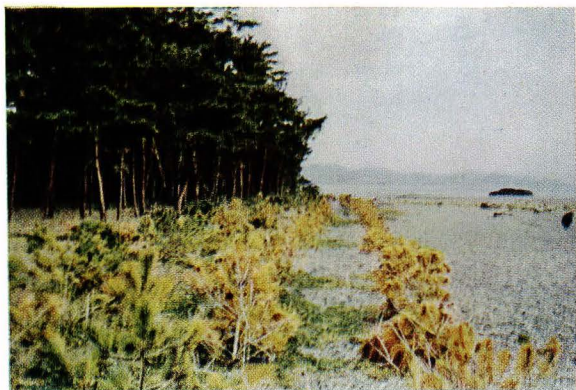
21. 紀宝町下場

七里御浜国有防風林 昭和 29 年新植ク  
ロマツの高潮被害

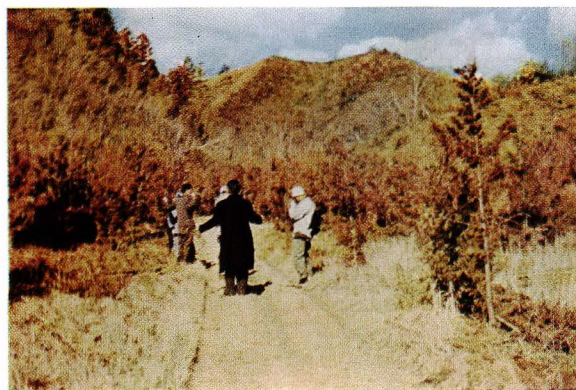
22. 南島町東宮下小納戸

南島町東宮字下小納戸地区では、5年生以下の幼齢林地の被害が面積的に大きかった。この地区のウツギ谷を南流する沢の上流部では、海岸から2,300mのあたりまでは、屈曲部の沢沿い斜面に飛び飛びに被害地が現われている。これは、沢をさかのぼった塩風が、地形にしたがって沢の屈曲なりに曲りながら北上したため、屈曲部の斜面やそこに突出した斜面などに衝突して被害を与えたためと思われる。林分としての被害はヒノキ・スギの壮齢林で、大体はSE向き斜面に立つものである。被害の軽いものは風上側樹冠だけが褐色になっている。沢の中流部にはヒノキ造林地の大面積被害地がある。左岸W向き斜面上であるので塩風が横風となつたためか、斜面上のきわめて浅いくぼみの中の植栽木は、まだ多少は緑が残つてい

スギ幼齢林の潮風害

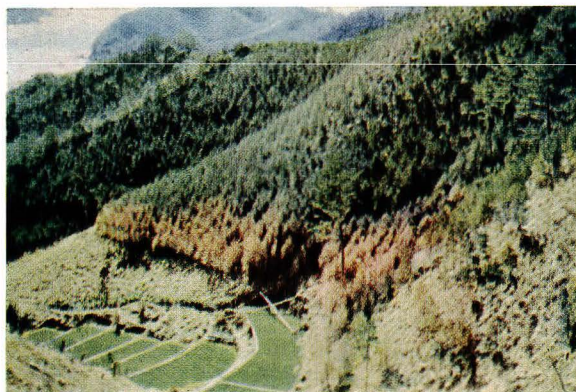
23. 南島町奈屋浦

ヒノキ造林地の潮風害

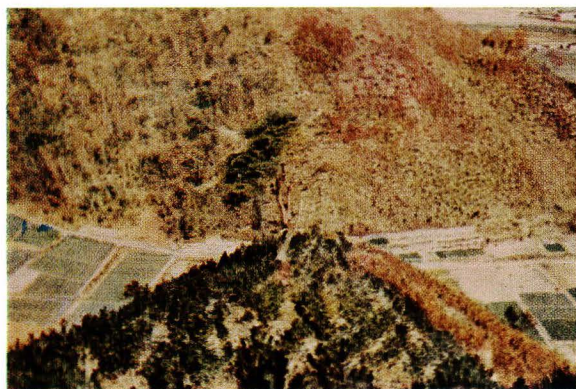
24. 南島町東宮小浜

アカマツ孤立木とクロマツ造林地の潮風  
害

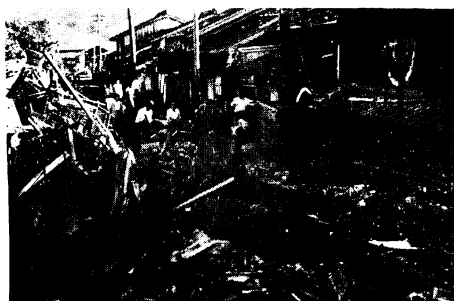
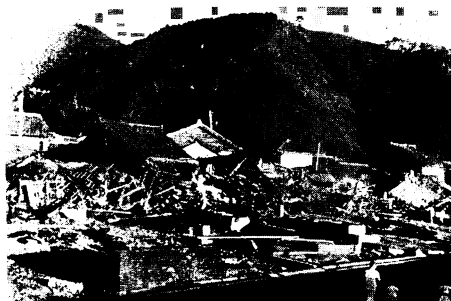
写真 25. 長島町西長島海岸通り家屋の被害  
(長島町役場提供)

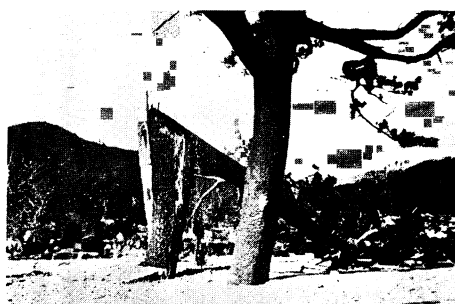
写真 27. 長島町東長島 クロマツ老木の風折れ

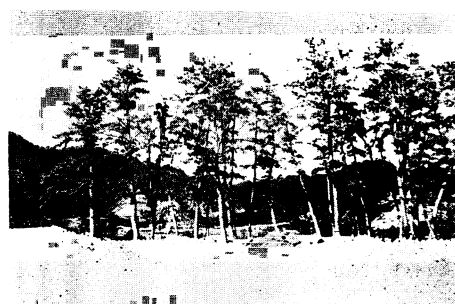
三重県北牟婁郡長島町古里の小面積のクロマツ防潮林は樹齢 80~100 年、胸高直径 20~40 cm、前線に構築された防潮堤は決壊し、その破片が移動し樹幹に損傷を与えた立木も観察された。しかし潮害はほとんど認められず、大部分の立木における針葉の色彩は健全木と変わりなく、また多少褪色の傾向にあつた立木でも、靱皮部は健全で害虫の攻撃はおこっていない。

写真 29. 前に同じ 防潮堤の破壊

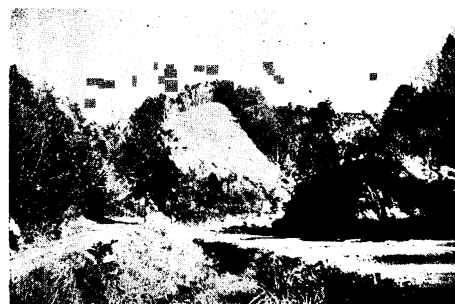
写真 31. 南島町東宮下小納戸  
ヒノキ壮齡林潮風害地 (伐採跡)

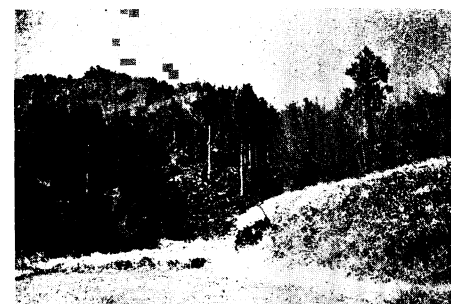
写真 32. 前に同じ スギ壮齡林潮風害地  
(伐採跡)

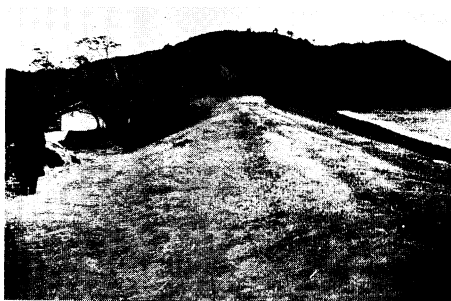
写真 33. 浜島町南張  
防潮堤と堤内の貧弱な林帯

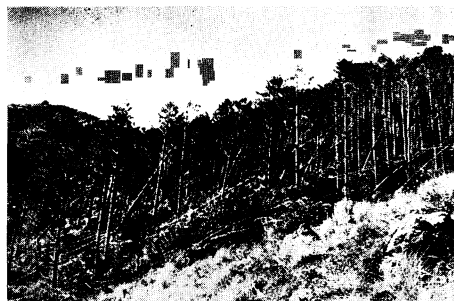
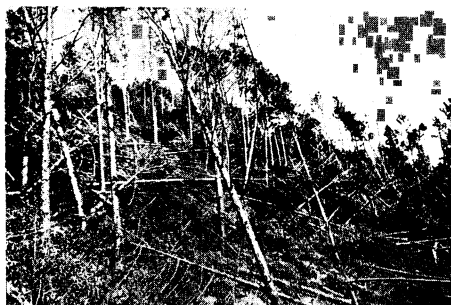
写真 34. 磯部町五知 ヒノキ壮齡林の潮風害

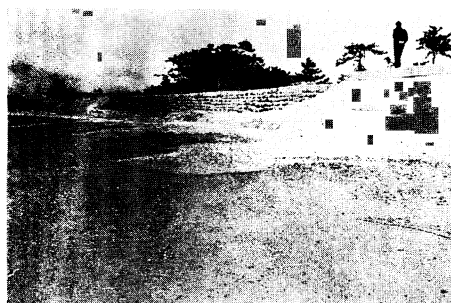
鈴鹿市長太町海岸では、従前かなりの幅のクロマツ林帯があつたが、一部は戦時中に開こんのため伐採され、また前記台風第 13 号後防潮堤築設のため伐採された。しかも残存林帯の前方に漁業用作業小屋、人家が進出した。残存林帯の幅は広いところで 40~50 m、せまいところは 5 m くらいのクロマツ林帯（80 年生、胸高直径 30 cm、樹高 12 m）で、これが断続しており、下木草はない。ここでは前述の霞ヶ浦より幾分潮位上昇は低いと見られるが、風浪は同様と考えられる。林帯前の家屋は、防潮堤（高さ 3 m、コンクリート）の破堤地域はもちろん、越水地域でも破壊流失し、疎開林内の家屋も被害じん大であつたようである。しかし林帯のとのつたところでは、後方の人家、耕地の被害は軽微であつた。破堤地域でも堤防の内陸側に林帯の残つているところでは家屋の流失全壊などの被害はほとんど受けていない。樹幹に見られる傷から前方での家屋破壊による流材、または舟などの漂流物の衝突のはげしさが想像された。越堤した海水の浸食によつて根元を掘られ倒伏したクロマツも見られた。ここでも林帯前に進出した家屋は当然風浪によつて激しくたたかれたため破壊されたことは想像にかたくない。林帯後方の家屋は、林帯で風浪の勢力が一举に減衰されて保護されたこと前述のとおりである。防潮堤が破壊され、林帯もないところの家屋の被害は当然であろう。

写真 38. 鈴鹿市長太町北浜 防潮堤の破壊  
(応急復旧跡)

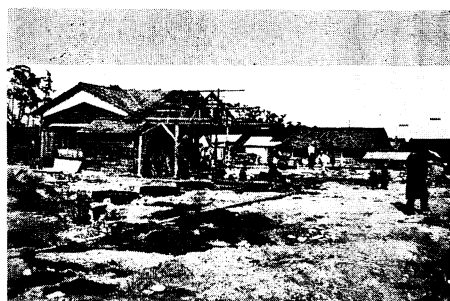
写真 39. 前に同じ  
林帯前に進出した家屋の被害

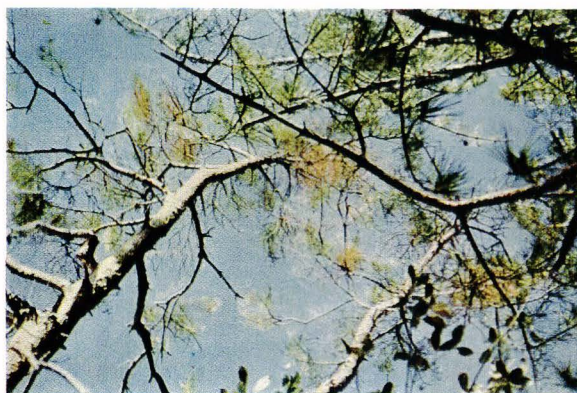
40. 南勢町神津佐

アカマツはクロマツよりも被害度大

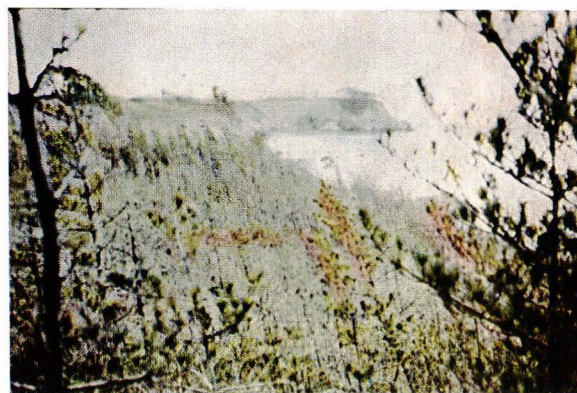
41. 志摩町大野（深谷水道付近）

クロマツ壮齢林の潮風害

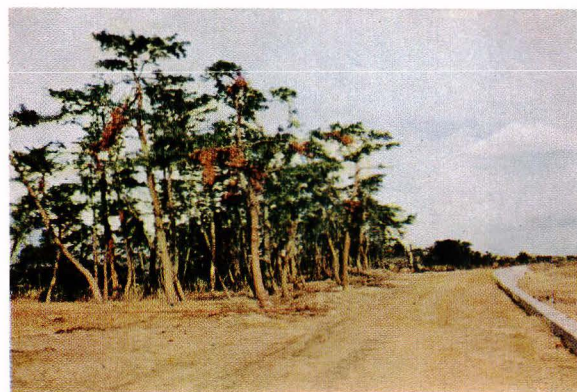
42. 鈴鹿市長太町北浜

防潮林の潮風害

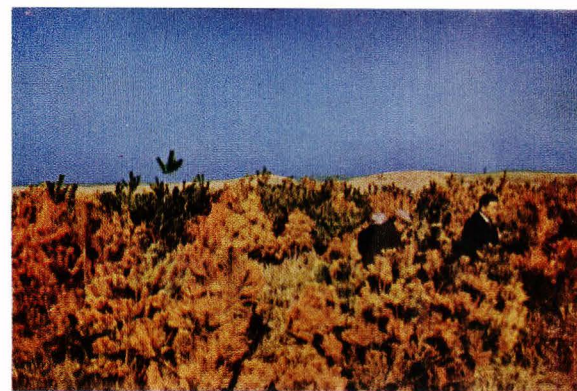
43. 渥美町中山

伊良湖から小中山に至る海岸砂地には、汀線から 100 m ほど後方に、昭和 32 年ころから植栽されたクロマツ幼齢林地がつづいている。砂地の前面には高さ 1~2 m の砂丘が汀線ぞいにつづいているが、砂丘のところどころに 20 m 前後の幅に通路状の切り取り部分があつて、前砂丘としての形が破壊されているため、ここから侵入した高潮により、内陸部の植栽地に 1~1.5 m の冠塩水がおこり、停滞水は 4~5 日つづいたといわれる。したがって砂地のところどころにある低地では、0.5~1.5 m に成長したクロマツが、茶褐色に群状枯死するのがみられ、植栽地約 300 ha のうち被害は約 85 ha におよぶといわれる。

海岸砂地造林地 昭和 28 年新植クロマツの高潮被害

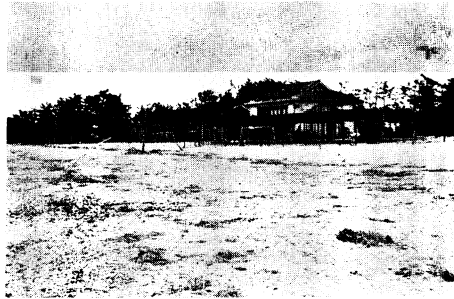
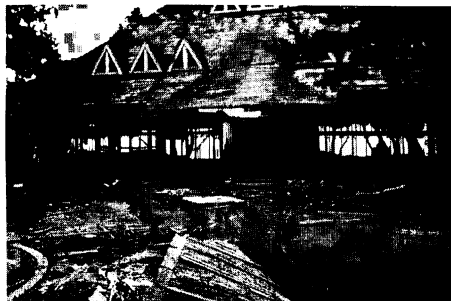
四日市市霞ヶ浦海岸は海水浴場であるため、汀線に防潮施設なく砂浜で、これに海水浴場、遊園地の施設が進出している。しかし、これら施設の後方には延長 200 m、幅 10~15 m のクロマツ林帯(樹齢 80 年、樹高 15 m、胸高直径 30~40 cm)がある。下木、下草はない。潮位上昇は名古屋港における 5.8 m に近いものと考えられ、この上に 2 m 前後の風浪が重なつて襲来したものと思われる。このことは漂流物によるクロマツ樹幹の皮はげの高さが 3 m 近くに及んでいることからほぼ推定される。そして海水は 300 m くらい内陸に侵入したといわれる。ここでは海水浴場施設は大半破壊せられ、家屋 5 戸が全壊した。これらによる流木などの漂流物はほとんど林帯で阻止せられ、後方の民家は床下浸水にとどまつている。すくなくとも漂流物を林帯が阻止したため、後方の民家の被害が軽減され、耕地を荒れすにすんだことは認められよう。また、2~3 列のクロマツ(70~80 年生、胸高直径 40 cm、樹高 15 m)樹帯の後方では浸水程度の被害であつたが、その隣接地で林帯のなくなつたところの後方家屋は半壊あるいは全壊の被害を受けている。他の条件はほぼ同様と思われるが、すでに災害後の整理が終わつていて当時の条件を知り得

写真 45. 四日市市霞ヶ浦  
林帯前に進出した海水浴場施設の被害

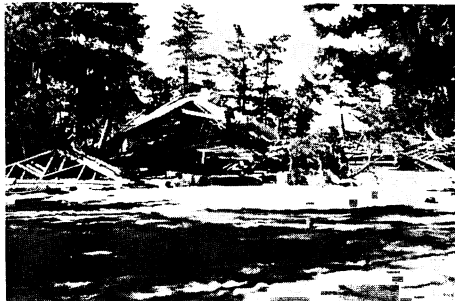
写真 47. 前に同じ  
家屋破壊による流木の林帯による阻止

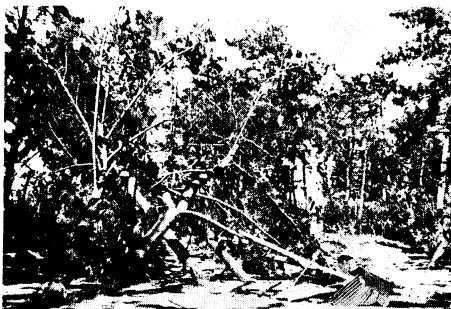
写真 48. 前に同じ クロマツの倒伏  
（三重大 飯塚教授撮影）

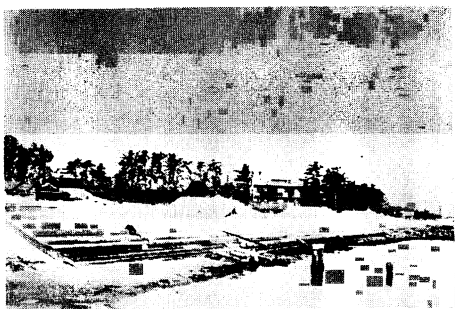
なかつたので、直ちにいわれるような樹帯の効果があつたかどうか断定できない。隣接する富田浜では林帯を伐採し、高さ 6 m のコンクリート防潮堤が築設されたが、一部破壊されて後方の家屋は全壊もしくは半壊の被害を生じている。

写真 49. 四日市市富田浜  
防潮堤の破壊と後方家屋の全壊

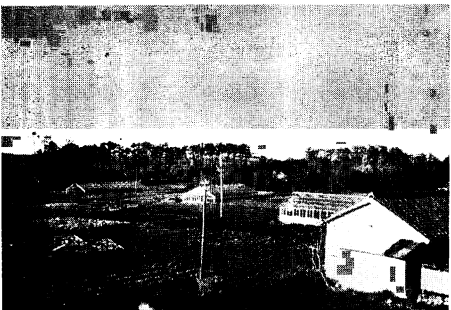
これらの被害は海岸林帯（主林木 クロマツ、幅 10~50 m）の欠除した風下地域に集中しており、ことに林帯の風上側に進出したものは徹底的の被害を受けたという。これに反して整つた林帯の風下では被害はきわめて軽微であつたといわれる。したがつて、この地域では林帯の防風効果に対する評価はきわめて高く、今後高価な農地を買収して欠除した林帯の補強を行なう計画があるようである。

写真 50. 赤羽根村若見  
防風林に保護される温室

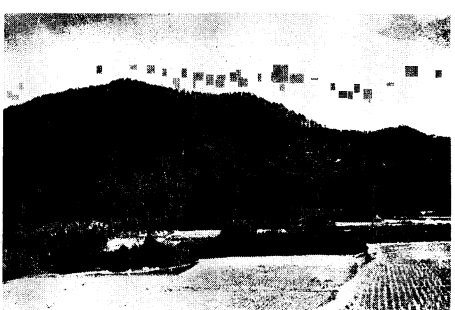
写真 51. 伊勢神宮神路山  
ヒノキ壮齡林の被害（明治 44 年植栽）
