# 昭和34年7号台風による山梨水害の 山地荒廃とその治山対策

難波 宣 士<sup>(1)</sup>・滝口 喜代志<sup>(2)</sup>

## は し が き

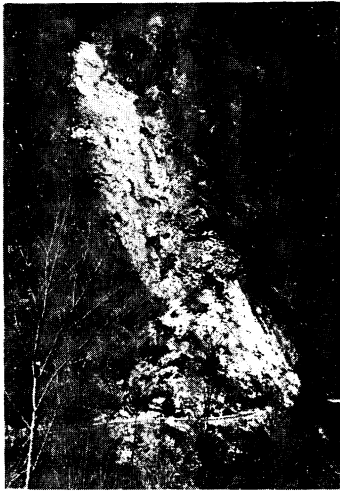
生し、火山噴出物の地域でも昭和28年の阿蘇山の災害のように、大きな溪床の洗掘が起こることは留意しなければならぬ。今回のような豪雨の場合には、他の因子も種々あるであろうが、地形・地質の災害に影響する割合は大きい。今回の7号台風による山梨県の山地荒廃としては、花崗岩類山地と御坂層山地の浅い山腹滑落（写真1）と溪流荒廃にともなう溪岸崩壊（写真2）が山地崩壊の大部分である。また、各沢の溪床堆積物の移動による荒廃（写真3）もはなはだしい。

写真 1. 笛吹川上流の山腹滑落

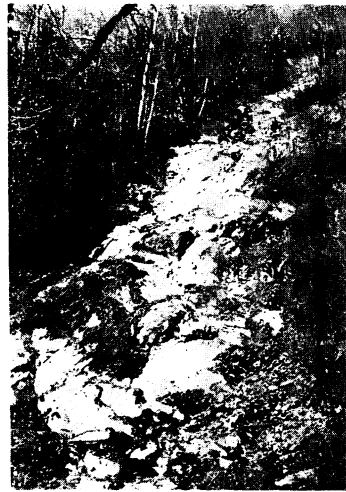
笛吹川本流最上流部の東沢・西沢の山地荒廃は、東沢に35箇所・15.10ha、西沢に101箇所・49.80haの山地崩壊がある。西沢の林野面積100haあたりの崩壊率は2.26で、塩山地区では最大であるが、浅い土層の滑落型崩壊（写真1、4）が多く、崩壊は東沢・西沢両流域4,100haに散在（写真5）している。この両沢の林木は、ツガおよび雑木の天然林が多く、崩壊は雑木または草地に多い。本流左岸の雁坂峠方面にも崩壊は散在（写真6）している。広瀬付近から下流には民家も点在しているが河岸段丘上に建てられて、本流はその下にU字谷を形成しているので、この付近では土石流による被害は全く見られない。

写真 4. 東沢の山腹滑落

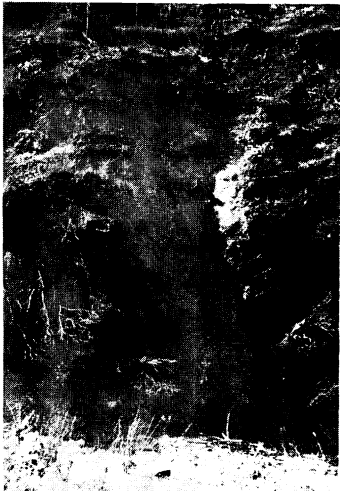
写真 2. 滑沢の溪岸崩壊

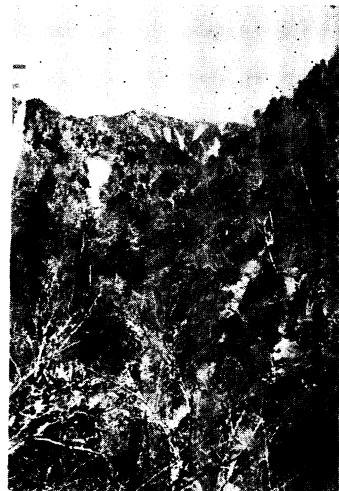
写真 5. 東沢の散在する崩壊

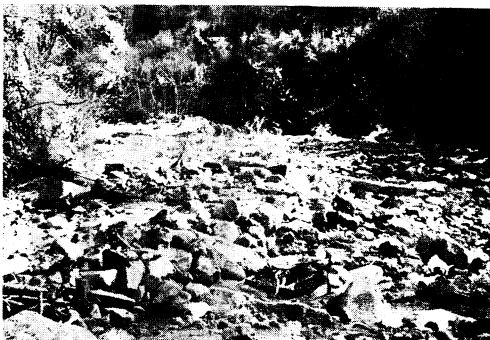
写真 3. 笛吹川上流の溪床荒廃

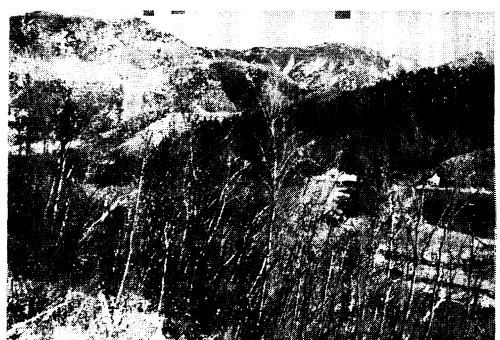
写真 6. 雁坂峠方面の散在する崩壊

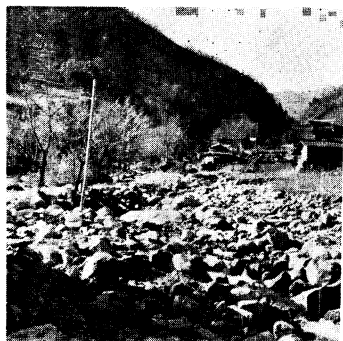
写真 7. 徳和部落の溪流荒廃

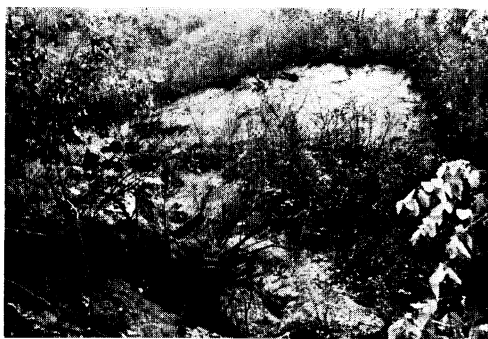
写真 11. 雷沢の山腹滑落

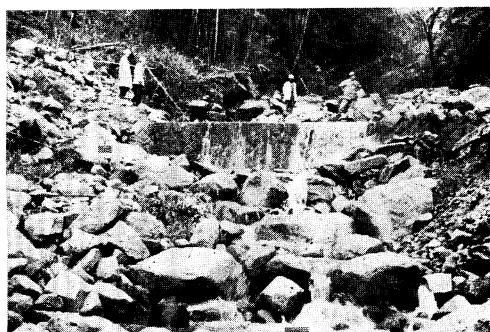
治山堰堤の破損は巨石・大石の流下および衝突による天端の破損（写真28）が大部分であり、角天端は丸天端より破損しやすいといわなければならない。また、練積および空積では、1個の石抜けから全体的に破壊することも多く、さらに、放水路断面が小さく袖部に水がまわつて袖部を破壊（写真8）することもある。時には天端の破損と袖部の破壊の両者の影響で堰堤全体が流出する場合もあるが、さきにのべた身延の例のごとく、空積でも大石を用い基礎を強固にした施工を行なえば、不安定な練積にまざる場合もあり、また、練積などで強固なものは、たとえ袖部が破壊しても、堰堤本体の大部分が残つて上流からの土石を留止する点を考えると、現在の堰堤施工技術をそれほど変更する必要はなく、基礎および袖部に対する考慮と、堰堤材料に対する正しい注意を払えば、個々の治山堰堤としての効果は十分に期待しうるものと思われる。万一、堰堤の痕跡を留めぬほどの被害をうけた場合は、その原型復旧に意を注ぐよりは、その設置場所・施工法を再考することが肝要である。

写真 8. 堰堤の土石留止

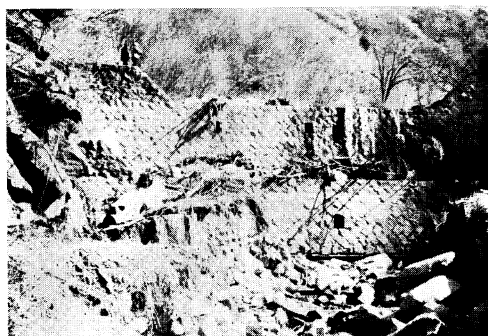
写真 12. 滑沢の土石の留止

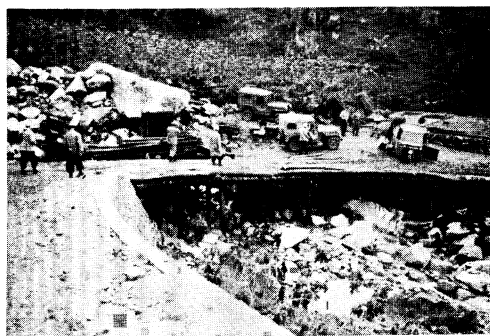
写真 9. 観音沢の巨石の移動

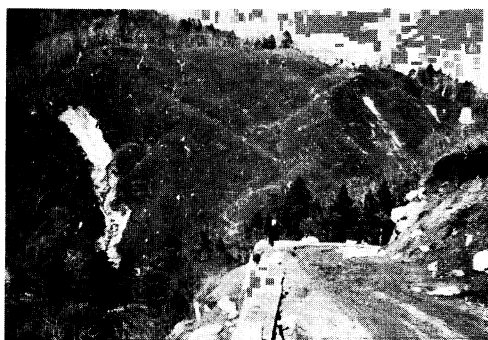
写真 13. 伐採跡地の崩壊 重川

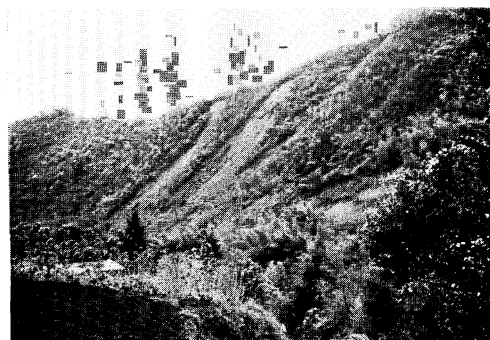
写真 10. 下釜口付近の幼齢林内の山腹滑落

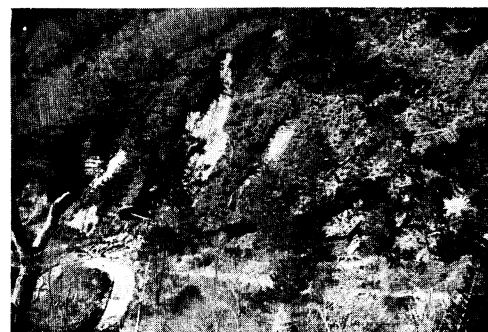
写真 14. 重川幼齢林地の崩壊

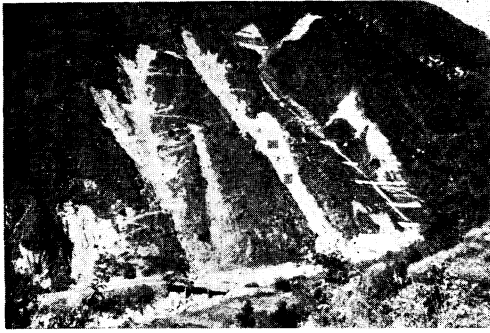
写真 15. 重川上流復旧治山

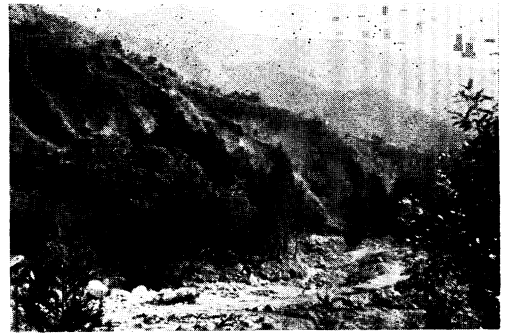
写真 19. 中子沢の溪岸崩壊

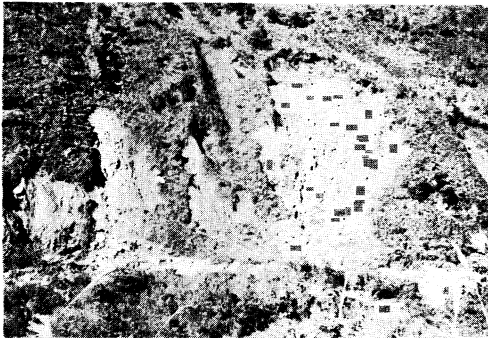
写真 16. 重川五郎田付近の溪岸崩壊

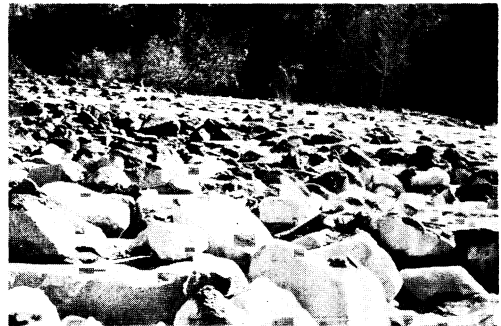
写真 20. 中の沢の土石流送

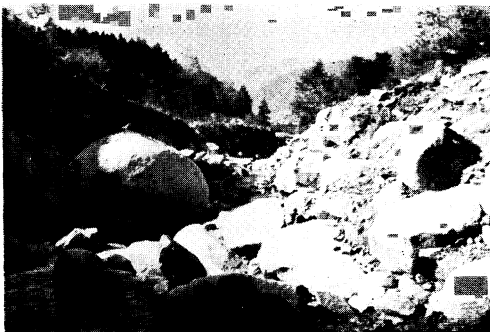
写真 17. 中子沢の溪床堆積物の移動

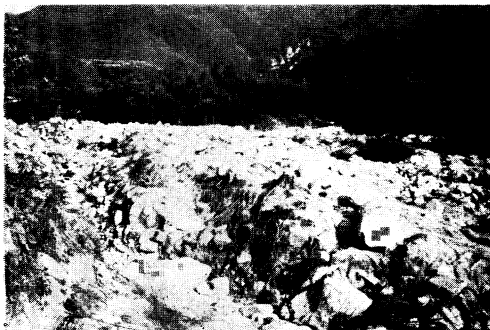
写真 18. 中子沢の溪流荒廃

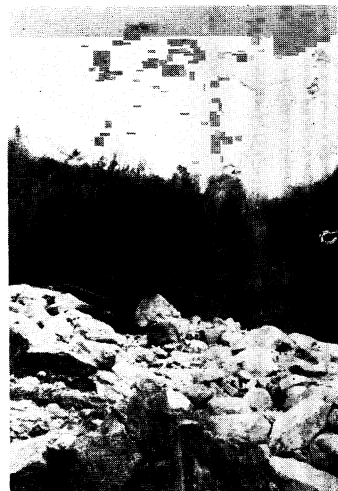
写真 21. 日川大蔵沢の  
滑落型崩壊

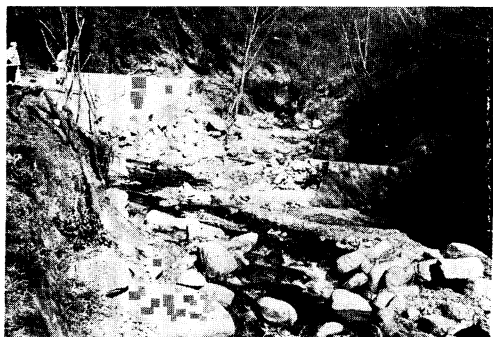
写真 22. 大蔵沢の混合練堰堤の破壊

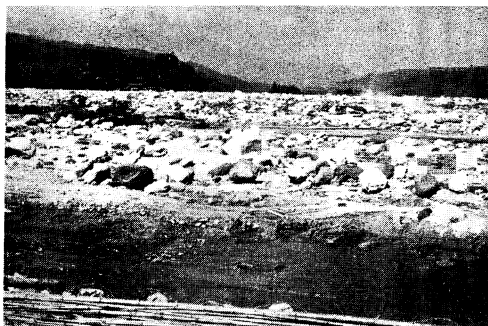
大武川が釜無川と合流する牧の原部落の洪水・土石流被害は、今回の 7 号台風による山梨災害中最も世人の関心を集めたところとなつた。駒ヶ岳山系直下の堆積地帯である扇状地上に発達した牧の原・柳沢などの部落付近は約 5,000 ha におよぶ急傾斜の流域から土石流となつて流下した花崗岩の大石が堆積し（写真 24）、荒廃はなほだしく、いたるところで破堤し、これによつて生産された土石の流出によつて家屋、田畑、道路、橋梁等に対する被害は激甚をきわめ、また、このため人命も多数失われて県下最大の被害地となつた。

写真 24. 大武川土石の移動

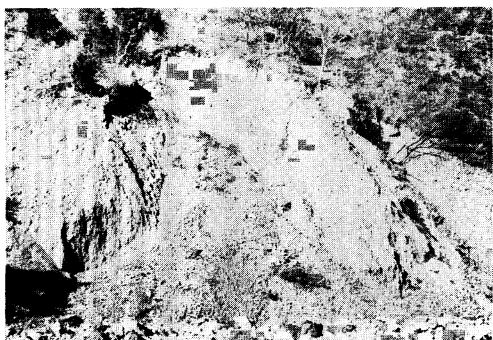
写真 23. 深沢の溪岸崩壊

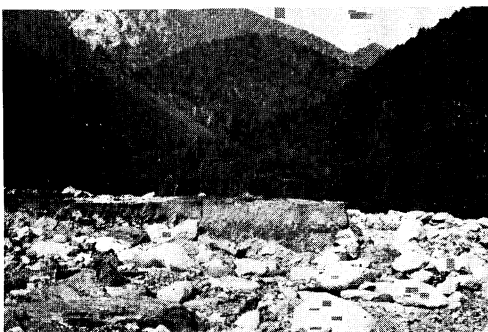
大武川流域ではどの支流も第 7 表のように山地荒廃が発生している。桑の木沢の最上流黒戸山には、今回の台風による県下最大の規模の崩壊地（写真 25）が生じたが、地元の話では台風前に既崩壊地があつて台風時に山頂付近から拡大崩壊したものとのことである。

大武川流域の台風時の雨量は大部分が 300 mm 程度で、最奥部だけが 400 mm を越え、他地区に比して雨量が特に過大であつたとはいえない。また本流域を含む県有林の釜無川事業区 5,500 ha はモミ・ツガ・シラベなどの天然林が多く、皆伐可能の普通施業区が 125 ha と 2% に過ぎず、区分皆伐可能の制限林が 2,000 ha で、森林限界につづく更新困難地が 2,300 ha もあり、約半分が伐採不能地で現在までの伐採もごくわずかしかな進行していない。このため伐採などの森林の取扱方法いかんが山地崩壊を誘発したとは認められない。大武川流域の地形は藪の湯付近を起点として考えると、各支流がそこから放射線状にのび、しかも 10~20 km のところに分水嶺として赤石山系の連山がとりまいている。また、この地形は急峻であるうえに、基岩が崩れやすい花崗岩であるため、83.5 ha の山地崩壊が発生したものとみられる。また、既崩壊地が多いため過去の溪床堆積物も多く（写真 25, 26）、これが台風時に莫大な流水によつて移動し、下流の災害を加速したことも事実である。

写真 25. 大武川桑の木沢の大崩壊と  
堆積物の移動

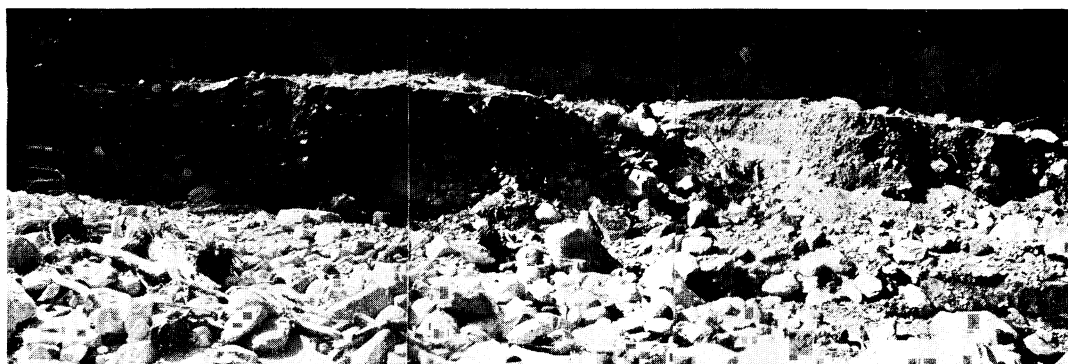
写真 26. 大武川過去の堆積物と流送土石

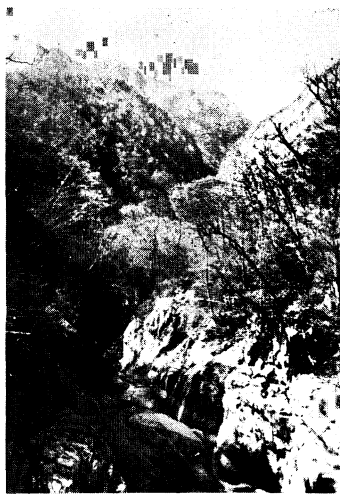
藪の湯から上流の大武川本流では、最上流の駒ヶ岳からヒヨングリ滝にいたる間は、7 号台風前には溪床に土石が堆積していたが、7 号台風で堆積物は下流に流失したといわれる。ヒヨングリ滝から下流の二の沢合流点にいたる区間は、アカナギ沢など支溪の合流点に大石の堆積もみられるが、もともと写真 27 のように峡谷状をした流送区間であり、台風前のアカナギ沢～二の沢間の本流溪床上の堆積土石が流失し

写真 27. ヒョング滝下流の峽谷

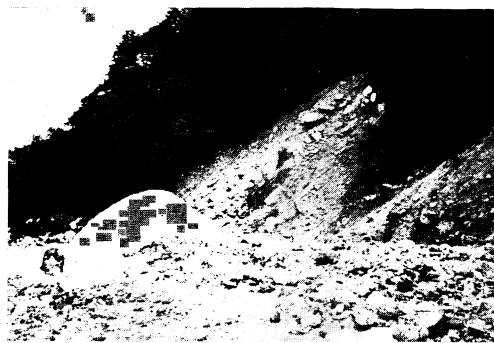
写真 30. 大武川の溪岸崩壊

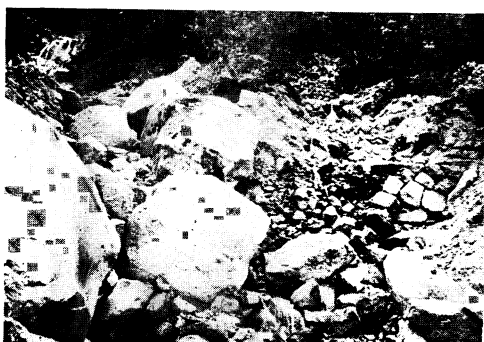
た以外には、7号台風前後ではそれほど変化したとは考えられない。この区間の山腹は表土が浅く、小面積の滑落型の崩壊が散在している程度である。二の沢には古い空積堰堤があり、写真28のように破壊したものもあるが、残存して上流からの流出土石を留止しているものもある。二の沢合流点より下流では溪床洗掘部分において写真29のように、過去3回の災害に上流から流出して堆積していた溪床土石が、今回の台風時に一挙に流出したものであることを示している。この付近の山腹ではやはり尾根近くに発生した小面積の山腹崩壊が散在するにすぎず、これより下流は溪流侵食による溪岸崩壊（写真30）のほうが出土石の供給源となつている。一の沢合流点より下流の本流では、上流からの多量の流水・流出土石による既設の砂防堰堤の流出と川幅の拡大（写真31, 32）が見られる。また写真33のように7号台風時の旧溪床洗掘が、下流への流出土石の主要な源となつていることを示す部分があるところにある。

写真 28. 流送土石で破壊された堰堤, 大武川

力に耐えられずに下流側に倒壊した例はほとんどみられず、それよりも天端の破損、袖部の破壊、前庭の洗掘による堰堤の破壊が多く、また、いかに堰堤を厚くしても、天端の問題、放水路断面の問題が残る以上、やはり堰堤を厚くするというのではなしに、堰堤位置を適切にすることからはじまって、その構造を練積から玉石コンクリートにする、天端を耐衝撃的の形にするというような方向に進むべきではなかろうか。

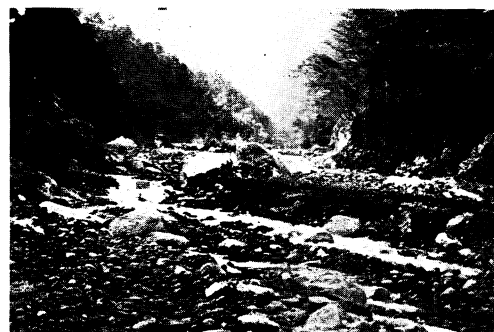
写真 32. 大武川の溪流荒廃による川幅拡大

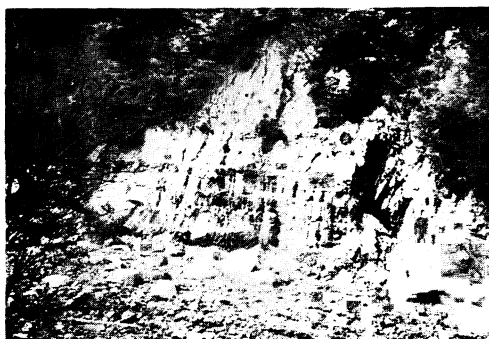
写真 29. 洗掘された過去の堆積物

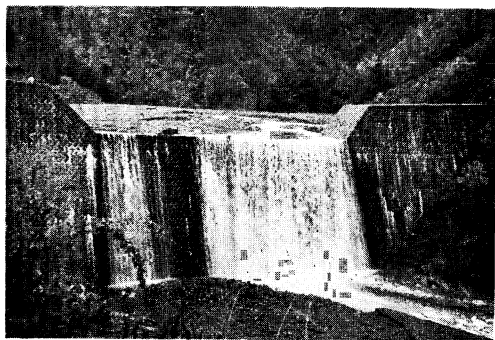
戸川の増穂堰堤は、7号台風前では堰堤背後は平均 5m、最深 10m の水深があつたが、7号台風によつて写真 34 のように満杯した。この堆積土石も上流山腹からというよりは写真 35 のように台風前から堆積していた上流の溪床の土砂が、台風時に洗掘されて流出したものが大部分とみられる。

写真 34. 戸川増穂堰堤

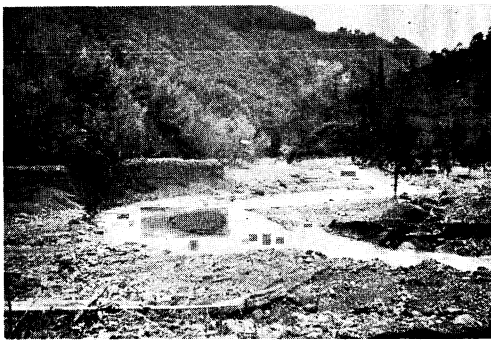
写真 35. 洗掘された戸川の溪床

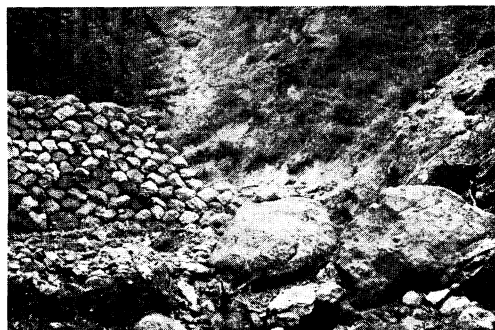
五開は従来からしばしば山地災害を発生している地域であるが、7号台風によつても相当の山地荒廃を発生し、鳥屋では写真 36 のように既設空積堰堤の破壊も見られる。

写真 36. 五開の破壊された空積堰堤

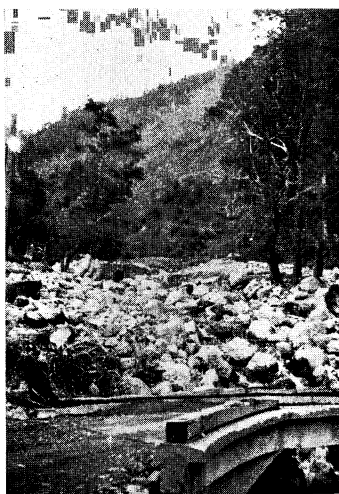
写真 37. 身延付近の溪床堆積

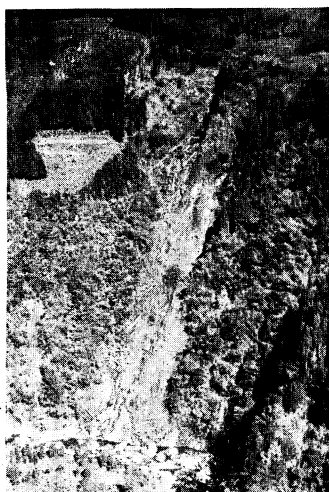
本流域最奥部の中生層地域の荒廃は大したことはない。上徳間部落付近の写真 38 のような本流ぞいの急斜面のスギ造林地の崩壊が最も規模の大きいものである。写真 39 でわかるように上徳間部落は中腹緩斜台地に発達したもので、7号台風時にこの台地からの多量の滲透水が下方の本流ぞいの急斜面で湧出したことが、これら溪流ぞいの急斜面の崩壊の原因と考えられる。基岩が頁岩であるこの本流ぞいの山腹も、基岩が礫岩である南又・徳間峠方面の山腹も、ともに尾根近くに小面積の山腹滑落が散在している。石合では造林地の山腹滑落が溪流を一時閉塞し、その後 dam up が破れて土石流として流下している。富士川流域ではどの溪流も、大石は比較的上流に残留して砂礫だけが流下し、富士川下流では溪床に拳大程度の礫しか見られず、他の花崗岩地区に見られる巨石はない。

写真 38. 上徳間スギ林地の崩壊

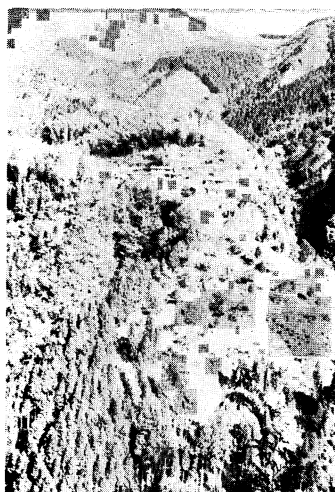
写真 39. 富士川上徳間部落
