# ラワン材のミミズについて

小 林 彌 —(1)

## Anatomical Studies on the "Mimizu" of the Lauan Plywoods.

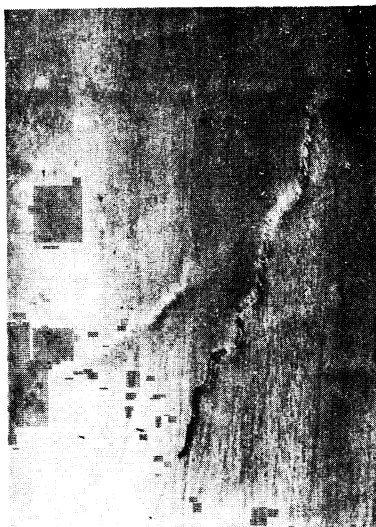
ミミズの蛇行方向は区々であるが、樹幹の長軸方向に対し、ほぼ平行ないしは斜方向をとっているものが多い。しかし、ときとしてはおおむねこれと直角をなす方向に走っているものもある。これらは大小の差こそあれ、いずれもところどころ屈曲している。その帯線の長さや幅、あるいはその状態なども一様ではなく、場合によつては Fig. 1 にみられるような、細まつた溝隙間に暗褐色の物質を充滿している部分をもつものも出現する。これらの差異の生ずる事情は、ミミズの出現部位やロータリーレースによる切削条件のいかんによるものであることは、後にしるすミミズの生因と解剖学的性質との関係から容易に考察されるところである。ところで、筆者の供試材においては、長さはほぼ10～50 cm、幅は3～10 mm ぐらいであつた。また、樹幹の上下方向、ないしはそれに近い方向に走っている部分において、木理の乱れがおおむねはなはだしく、ところどころ暗褐色を呈した芽節状の斑点および小さな凹陷の出現が多い。これに比し、直角方向に走っている部分はやや平滑で、光の反射による明暗のコントラストも柔らかである。これはミミズの走行方向と傷害組織発達の難易および木理とに関連するものと考えられる。

As is shown in Fig 1, an insect tunnel is surrounded by dark colored traumatic tissue. Fig. 2 and 3 show the insect tunnel which is rather long, and oval in cross section. The tunnel is packed with insect frass which consists of cells and chips of wood, as is shown in Fig. 7.

Fig. 1 ミミズの肉眼的形態  
“Mimizu” found in the surface  
of Red lauan.

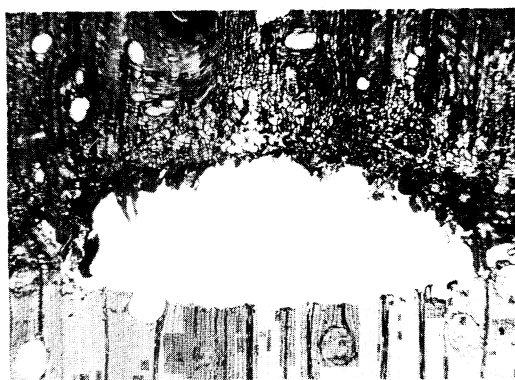
ミミズ(上下方向に走るもの)の木口面における形状はFig. 2のごとくである。その根源部とみられる部分の外郭の形は、同一断面における肉眼的性質に記載したとおりである。

上図では内容物をほとんどとめていないが、これは検鏡標本の作製方法によるものであつて、やや厚い切片をとつて、そのまま観察すれば、木繊維や導管などの木材構成諸要素の破片や小さい組織片が不規則に填充しており、かつ樹脂様物質によつて膠着されたような様相を呈している。なお、同図においても根源部内腔の樹皮側の周辺には、その一部が傷害組織に癒着したごとく残留している箇所が認められる。傷害組織は、上記Fig. 2とFig. 3にみられるように、上下方向に走るミミズでは、まず根源部の左右両端部の形成層から、また水平方向に走るものでは根源部の上下の形成層から発達し、次項の(3)で推定したごとく根源部である昆虫類幼虫の食害孔道の外側を癒合していつたものと考察される。そして、その不正常的傷害組織形成の影響によつて、そこから外側に形成されていつた木部が、構成各要素の細胞形態や組織の構成状態に異状をきたしたものと観察される(Fig. 4, 5参照)。このような木部形成層の傷害にもとづく後遺作用は、樹幹の肥大成長のすすむにしたがつてしだいに減退し、やがては正常の形成作用が営まれるように回復していつたことは、すでに記述に用いた写真の中にも認められるが、とくにFig. 6において明確に示されている。一方、根源部の内側(Fig. 2 髓心側)をみるに、そこには傷害組織の発達は全くみられず、一度形成された正常な木部が、あとから何者かによつてほぼ半月形に切りとられたような形跡が認められる。それはFig. 2, 3にみられるように、導管の根源部側の膜壁が失われて半円形を呈している点からも容易にうかがい知ることができる。

c) すでに、ミミズは蔓茎植物の寄生影響によるものと推定した文献<sup>8)</sup>もあるが、これを証明するようななんらの資料も示されておらず、その信頼性には疑わしい点がある。とくに Fig. 2, 3 にみられるように、一度正常に構成された木材が、その根源部側を切断されている状態からは、蔓茎植物の影響とは考えられず、やはり虫害によるものとみるのが常識的である。さらに、根源部の孔隙の大きさは漸進的に変化しているが、これは幼虫の成長過程と平行的な関係にあるものと類推される。

Fig. 2 横断面におけるミミズの根源部周辺の状態  
Cross sectional view of “Mimizu” near  
the originated part. ca.  $\times 30$

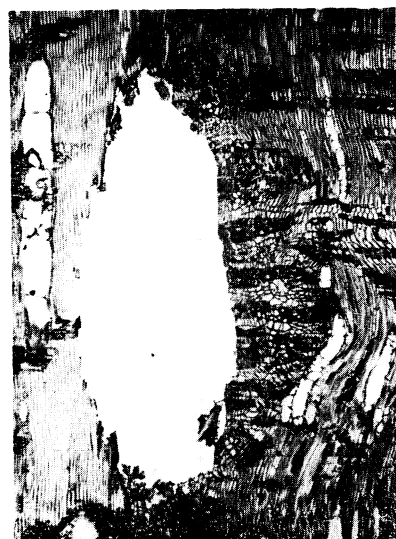
Fig. 3 柁目面におけるミミズの根源部付近の状態  
Radial sectional view of  
“Mimizu” near the originated  
part. ca.  $\times 30$

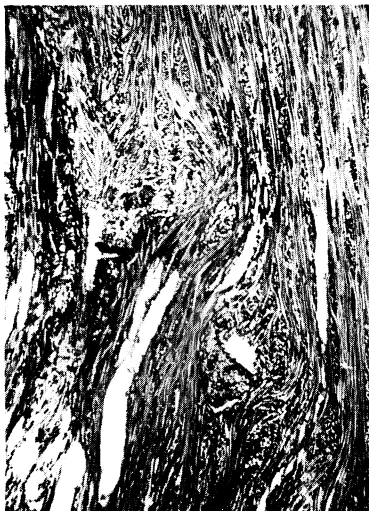
Fig. 4 板目面におけるミミズの不規則な組織  
The irregularly shaped tissue of "Mimizu" in the tangential section.  
ca.  $\times 30$

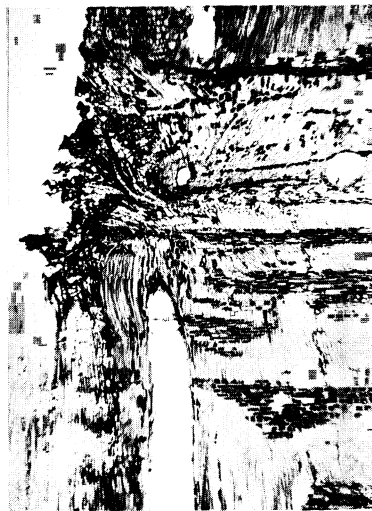
Fig. 5 柁目面におけるミミズの不規則な組織  
The irregularly shaped tissue of "Mimizuz" in the radial section.  
ca.  $\times 30$

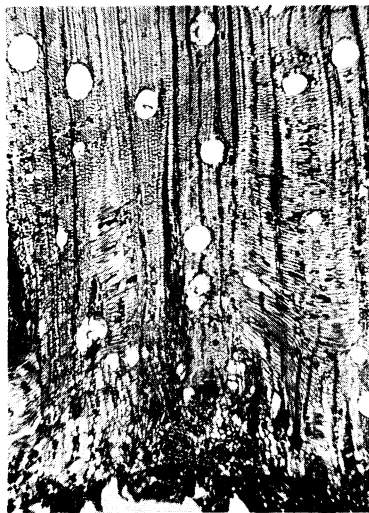
Fig. 6 ミミズの不規則な組織がしだいに正常状態に回復していった過程を示す（横断面）  
Transitional area from abnormal tissue to normal tissue, showing process of change of cell shape.  
ca.  $\times 30$
