# 岩手・宮城両県下防潮林のチリ地震津波 時における実態・効果と今後のあり方

中 野 秀 章<sup>(1)</sup> 高 橋 啓 二<sup>(2)</sup>

高 橋 敏 男<sup>(3)</sup> 森 沢 萬 佐 男<sup>(4)</sup>

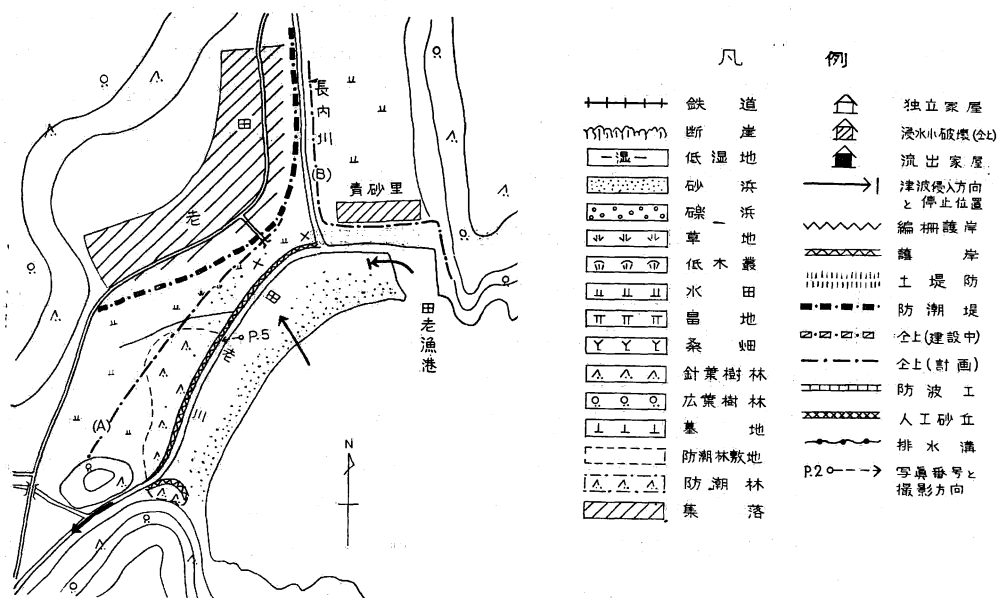
第 1 図 下関伊郡田老町田老

防潮林は昭和8年災後、宅地や畑の被災跡地を県が買収して、昭和11～15年の間に造成したクロマツ林で、その後も昭和18～24年の間に一部補強され、結局、当初計画の約1/3が造成されたようである。図の×地域も造成予定地であつたといわれるが実現していない。植栽年度で多少の差はあるが、大体樹高6～10m、胸高直径約10cm、立木密度約6,000本/haである\*。田老川右岸の一部林分は台風時など田老川出水ごとに一部が流失するなどの被害を受ける。平常は枯損木の除去程度の手入れが行なわれている。田老川左岸の主林分の幅は80～150mで、道路・河川などによる切れ目はない。林内低木層の被度は約10%、

今回は防潮林が効果を発揮する機会がなかつたが、林帯が防潮堤の前面にある場合の効果を概念的に考えて見よう。防潮林の効果が水勢を減殺し、その破壊力を軽減すること、侵入水位を低下することおよび2次的に生ずる舟、流木などを阻止してその激突による破壊力を減殺することにあるとすれば、これらの効果によって防潮堤を保護し、その機能をより高くするといえよう。すなわち立派な防潮堤の前面にも防潮林存在の意義は大きい。田老町の津波対策は現時点における理想にかなり近いが、なお第1図(A)の地点に耕地関係当局により防潮堤築設が計画されている。前述の意味からもこれら堤の前面に防潮林を整備しておく必要があり、図の×地域(町有地・県有地)は整地して林帯造成を要しよう。また田老町は長内川北部の乙部・青砂里地区に発展の余地が残され、町当局では図(B)の位置に防潮堤築設の考えがあるようである。この場合も前面の砂丘に林帯を作るべきである。現防潮林前縁護岸は洗掘された根を補強し、1mくらいかさ上げする計画があるようだが実現が望ましい。田老川右岸の林地は洪水ごとに一部が流失するから、強固な護岸を作り保護することも考えられるが、むしろその経費を左岸林帯の補強に振り向ける方が得策であろう。なお専門外のことはあるが、防潮堤の水裏面が空積となつており、将来いかなる大津波がくるか予想できないとき、この堤を越水する場合を考えると背面の保護がぜひ必要となる。伊勢湾台風時における防潮堤の破壊は背面の浸食破壊にもとづくものが多かつた例がある。また、素朴な考えだが防潮堤の門扉(海岸への出口)の前に小堤を設けると、とびらの安全性が高まるのではなかろうか。しかしとびらにはやはり危険性があり、急激な来襲に閉扉が間に合うかどうか、間に合つても強大な波力に耐えるかどうか、そこで海岸への通路は堤をまたがせ、門扉を廃止してはどうであろう。

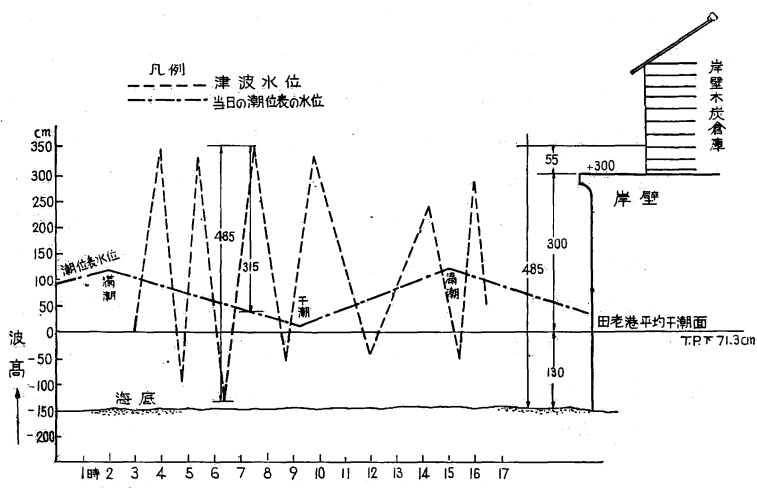
第 2 図 田老漁港における津波の消長

田老漁港岸壁における目測により、今次津波の波高を示すと第2図のようである。前述の小砂丘状の砂浜をわずかに越したが、主勢力は海深の深い漁港側に押し寄せ、しゅんせつ中の港内で調節され、調節された波が田老川と長内川を約600mさかのぼったが、その水位は田老川護岸を越えていない。最高水位は林帯前護岸で天端より30cm低かったという。津波の押し寄せ方は河川洪水のようであつたといわれ、当地方ではこのような海面がふくれ上がってくる形のものをユダと称し、大規模の近地地震津波のそれとは区別してよんでいた。

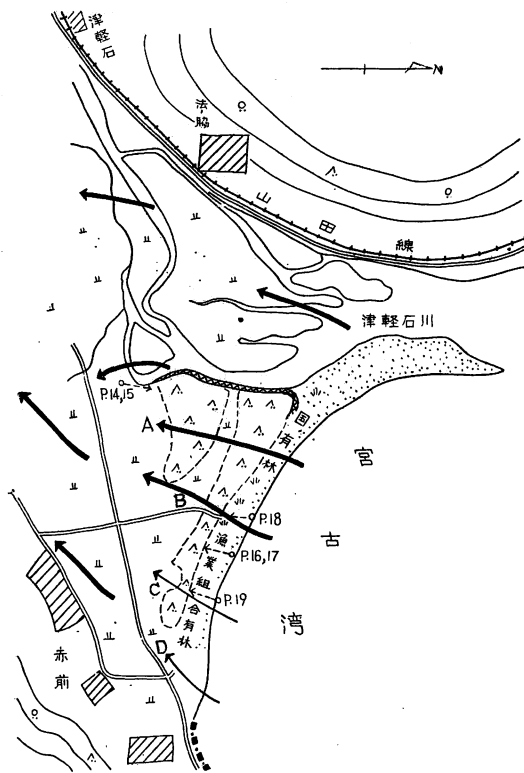
第3図 宮古市津軽石字赤前

V字型宮古湾の湾頭部にあたる遠浅砂浜海岸で、海水浴場として利用され、湾内はカキ・ノリの養殖場となつている。防潮林前面の砂浜の大部分と林地は同高で、平均海水上約1mである。林帯後方(南方)は約120haの耕地となり、林帯西方は津軽石川の川口で、国道および国鉄山田線まで約300mの間はなんらの防潮施設もない。林帯東方は農地で、約150mにして高度1mを増し赤前部落となる。部落前面には高さ5mのコンクリート防潮堤が150mだけ竣工していた。国有防潮林前面の砂浜は以前は50～70mの幅をもつていたが、近時年々減少し、ことに昭和35年台風15号により幅がかなり減少したようで調査時は3～20mを示していた。しかし漁業組合有林の前方はむしろ前進しているといわれ、作業場、水産用資材置

このような防潮堤の計画があるとしても、その高さには限度がある。その強度もかならずしも万全を期しがたいであろう。ここでの計画も平均干潮面上6mのようである。したがつて、前述のような顕著な効果を示す林帯を同時に整備する必要がある。すなわち、現林帯の東端、現在の切れ目および川の右岸にかなり上流まで林帯を造成することが望ましい。市当局にも上述防潮堤完成後に堤内地に民地を買い上げて林帯を造成したい意向があるようで実現が望まれる。組合有林はこの程度の津波で林帯が小漁船を阻止するには限度の幅であることが推定できるから、その幅は本多<sup>2)</sup>の述べているように最少限40mくらいまで広げる必要がある。この林帯で幅15mの部分で立木密度の小さいところは破れていることから見ても10~15mの幅で、少し疎開した林分ではこの程度の津波に対しても不十分なことが推察される。いずれにしても林帯は第3図の海岸線的全線にわたつて広げ、両翼を高台に接着させ、全帯の立木密度・幅を一樣にすることが必要である。そうでないと林帯の弱体部分や切れ目に海水流が集中して、林帯の効果を全体として非常に低下せしめるおそれがある。国有林帯と組合有林帯との境をなす道路はつけかえて斜めかS字形にする必要がある。

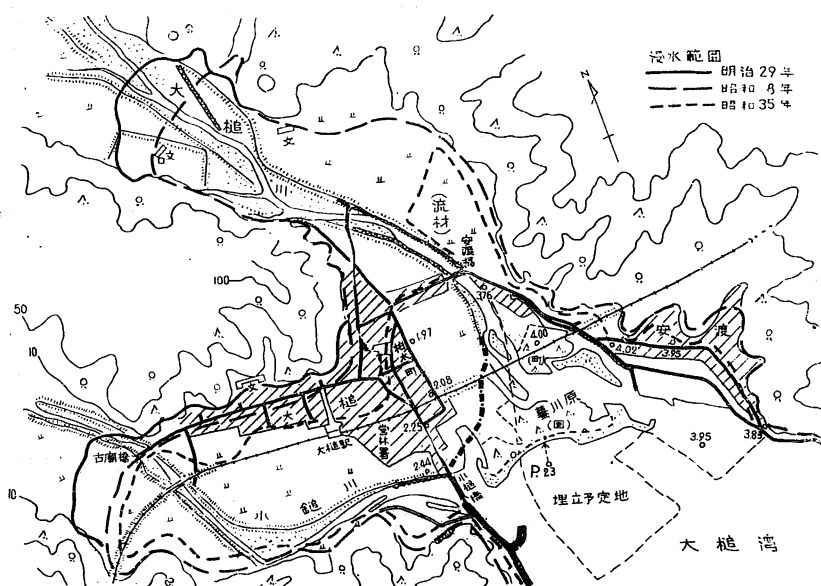
第4図 上閉伊郡大槌町 (数字は各地点での侵入水位, mで示す)

第 4 図のごとく林帯は大槌川河口の砂州の上にある。背後の防潮堤は高さ満潮面上 2.5 m、天端幅 3 m で、岩石屑を積み上げ、天端と前面にコンクリートを張つたものである（昭和 8 年災後施工）。防潮堤と

林帯の効果はやはり漂流物の阻止で、動力船6隻、小漁舟多数が林内に流れこみ、引き波の際もそのまま林内にとどまり流失や顛覆などの被害が少なかった。これとともに多量のカキ・ノリ資材が林帯で阻止され、その激突を避けえたことが、林帯後方家屋の破壊程度が、安渡地区など林帯の線より前方の湾岸のそれより軽度であつた一原因と認められている。もちろん、背後の防潮堤の効果も大きかつた。鉄道線路の被害が敷砂利の一部流失にとどまり、盛土した路体の欠壊を防ぎえたのも防潮堤と相まつて林帯の効果が働いたためと見られる（ここでも林床土壌の移動は大部分の所で見られず、一部林縁で見られたのみである）。いずれにしても、前2回の大津波とほぼ同規模の津波であつたにもかかわらず、被害の少なかったのは、防潮対策の効果であるといつてよからう。もちろん波高が同じでも、細かく見れば采襲の仕方が違うであろうから効果のみによる被害差とはいえないが、一方林帯不良で、かつ十分のひろがりをもたない安渡地区では安渡橋奥の水田まで流材がはいり、家屋、水田被害は甚大であつた。過去2回の浸水域に比し今回は狭くなつているのは昭和8年災後にできた防潮林・防潮堤・家屋などの障害物の出現と関係があるものと一応考えられる（福井<sup>4)</sup>も同意見を述べている）が、津波による海水侵入状況の違いがわからないので断定はできない。

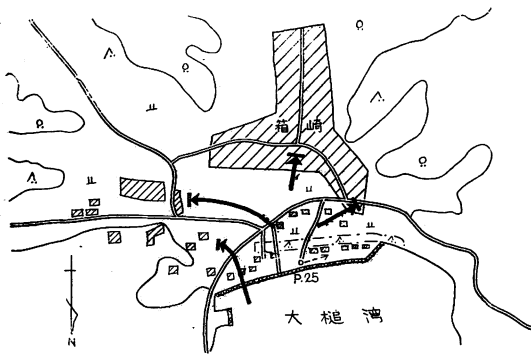
第5図 釜石市鶏住居字箱崎

第5図のごとき海岸で、林帯前は幅約60 mの広場で、漁業用の作業場・資材および舟置場であり、十数棟の作業小屋がある（写真25）。海岸線の中央の大部分はコンクリート岸壁となつて砂浜はない。防潮林は昭和11年に元宅地・畑地に造成された果有クロマツ林で、延長約340 m、幅約10~15 mである。クロマツは樹高約9 m、胸高直径12~14 cm、枝下高2.5 m、立木密度約5,000本/haと推定され、生育はあまり

林帯で阻止されたため、林帯直後方の人家と道路に大きな被害なく、流失2戸、全壊3戸、半壊4戸にとどまり、他家屋は浸水のみである。なお林帯前の作業小屋6棟が倒壊した。林帯の被害はほとんど皆無であつた。比較的小だやかな侵入で、かつ林帯の効果もあり被害は軽かつたが、将来のため防潮施設を整備する必要性が地元民に痛感されている。ここでは小規模漁業が重要産業の1つであり、海岸線を防潮堤で閉塞できない。結局、現林帯前の広場に林帯を拡張するほかなく、関係者にこの考えがあるようである。また、現林帯は下木を導入して整備する必要がある。

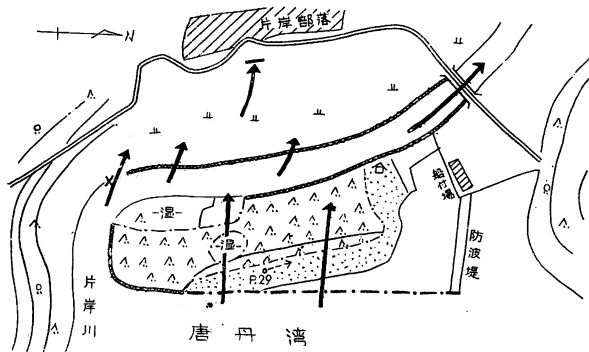
第6図 釜石市唐丹町小白浜字片岸

第6図のごとく、片岸川河口の三角州に防潮林がある。林帯前面の海岸はきわめて浅い。林帯前面の一部に長さ100m、地上高1mのコン

クリート護岸が施工されている。林帯背後は片岸部落(約40戸)と水田(約10ha)であるが、今次津波(最大波高3.0~3.8m)は全林帯を通過し、国道を乗り越えて川を上流へ500mほど侵入し、国道沿い人家3戸を流失し、水田約3haに浸水害を与えた。部落は昭和8年災後、大半の民家が高所に移転しており、こ

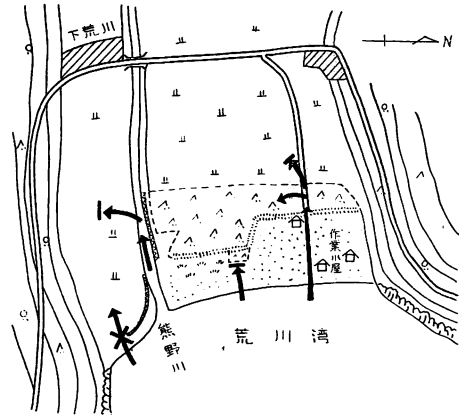
第7図 釜石市唐丹町荒川

第7図のごとく、両端を断崖海岸にはさまれた谷地形の出口にあり、谷幅約250m、林帯前に20～40m幅の砂地がある。林帯北端は断崖に接し、南端は川に接する。熊野川右岸は耕地（40～50m幅）である。林帯南縁に高さ1mの練積護岸、川の右岸に高さ1.5mの空積護岸がある。林帯後方約800mの距離をへたて下荒川部落と国道がある。明治29年災には現在の下荒川部落付近まで、昭和8年災にはその少し手前（汀線より約600m）まで侵入された。今回は右岸地域、川および林帯北端に近い道路から侵入され、汀線より約300m奥まで浸水したようである。明治29年災前、下荒川部落は現林帯前にあつたが、被災後600m後方の現在水田の位置に移り、ふたたび昭和8年災に遇い、現位置に移つたため今次災害を免れた。林帯前に高さ0.5m、天端幅0.6mの土塁があり、海水はこれを越さなかつた。林帯には被害はほとんどなかつた。熊野川右岸河口の護岸が一部欠壊した。

防潮林は昭和15年植栽の県有クロマツ林で、幅約90mの林分と約50mの林分に2分される。樹高約12m、胸高直径約13cm、枝下高約7m、立木密度3,000本/haの林分である。低木層は被度約10%、草本層は100%を示している。なお、土塁前方に部落民が植えたクロマツ林があり、その前縁はしばしば高波で洗われ、成林しないようである。砂浜は年々後退しており、県林務当局で林帯保護のため汀線に防潮堤築設計画があり、北端の断崖と右岸の護岸と連絡すればより対策は改善されよう。この地も熊野川の護岸を上流まで整備しなければ、林帯などの効果は半減するおそれがある。また、林帯を切る道路のつけかえが必要である。

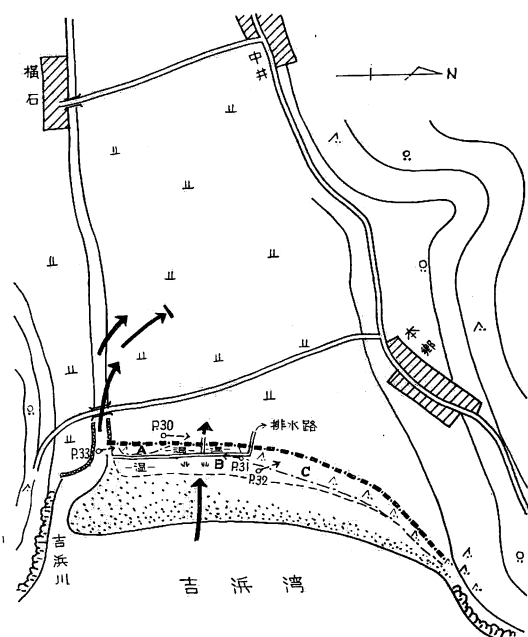
第8図 気仙郡三陸村吉浜字本郷

明治29年災と昭和8年災で大被害をうけたため、部落は現在の高地に移転し、防潮林や防潮堤が作られた。防潮堤は昭和8年に作られ、地上高6m、延長520mである。防潮林は昭和10年に水田跡地に造られた県有クロマツ林である。林帯南半分は埋立てが不十分な低湿地で、群状(A)に立木が残るのみとなり、他は消滅してヤナギ類が生じている。残存木も樹高約6m、胸高直径約8cm、枝下高2～3mを示すのみである。図の排水路に沿いヨシ密生地がある。B林分は砂の移動が激しいため、マツの枯損率高く、生育も不良でハマニシクなどの海浜植物が優占する草地となつている。これらの林分の前面に昭和35年度よ

水害を出した。また川を逆流した海水が後方で低い護岸の所から水田に侵入したが被害にとどまつた。ここでの重要な問題は防潮堤の維持で、写真30・33のごとき構造をもつが、将来の大津波が越流した場合、背面から破壊されるおそれが大きい。天端と背面をコンクリート張りにする必要がある。また河岸堤防は上流まで防潮堤と同じ高さに築設しなければ防潮堤の価値は半減しよう。また河口の右側地域の津波対策が貧弱で、同時に整備する必要がある。本海岸では昭和8年には最大波高9mを示したといわれ、防潮堤のみでは安心できないし、防潮堤もすでに築設後26年を経て、その強度もしだいに低下しよう。よつて、林帯を整備強化する必要がある。林帯整備の第1点は無林木状態となつた低湿地の対策で、この部分は地盤高が平均海水面や水田のそれに比してあまり高くないから排水より客土がよいと思われる。また、同時に耐水・耐塩水性の樹種たとえばラクウショウの植栽を考えて見る必要がある。さらに現林帯前の砂浜は幅広く林帯拡張の余地がある。前進海岸のようであり、人工砂丘を作り、その背後で現林帯を拡張することも考えられる。

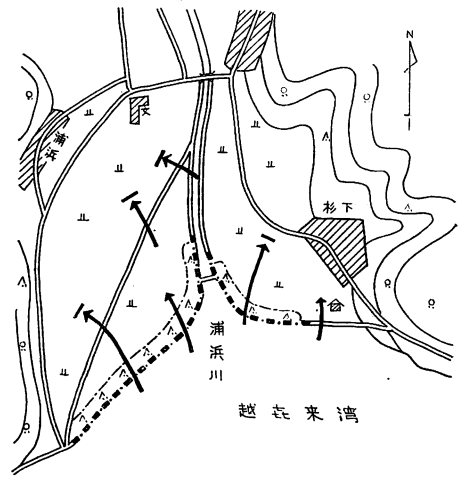
第9図 気仙郡三陸村越喜来字浦浜

最大波高は3.8mといわれ、防潮堤を1m越えたという。このため水田約7haと林帯末端付近の人家数戸が浸水被害を受け、河口の橋が流失した。林内のほとん木多数が浸水域に分散流入した。林帯は浸水したが被害はほとんどなく、防潮堤ではその背面が欠壊流失している部分がかなりあつた。昭和8年災では汀線から400m奥まで浸水したが、今回は約200mまでのようで、このあたりまで0.5tonくらいの漁船が漂着していた。漂船は川をのぼつたもので、林帯に向かった船は阻止され、調査時にも林帯前縁に0.5tonないし1tonくらいの漁船数隻が阻止されていた。また、ノリ・カキ養殖資材の漂流物も多数阻止されていたという。

今後の問題として林帯幅の拡張が望ましいが、その用地獲得が困難なときは下木導入で立木密度を増す方がとらねばならない。この点から林内のシイタケ栽培は一考を要する。栽培自体は平時の林帯活用であり、こんごの防災林のあり方として一面望ましいことではあるが、ここでは林帯幅も狭いし、将来の立木密度の減少を考えると、検討を要するところである。それにほとん木自体が漂流物源にもなる。なお防潮堤背面の保護を十分堅固にし、かつ浦浜川の現堤防のかさ上げと林帯延長が望ましい。

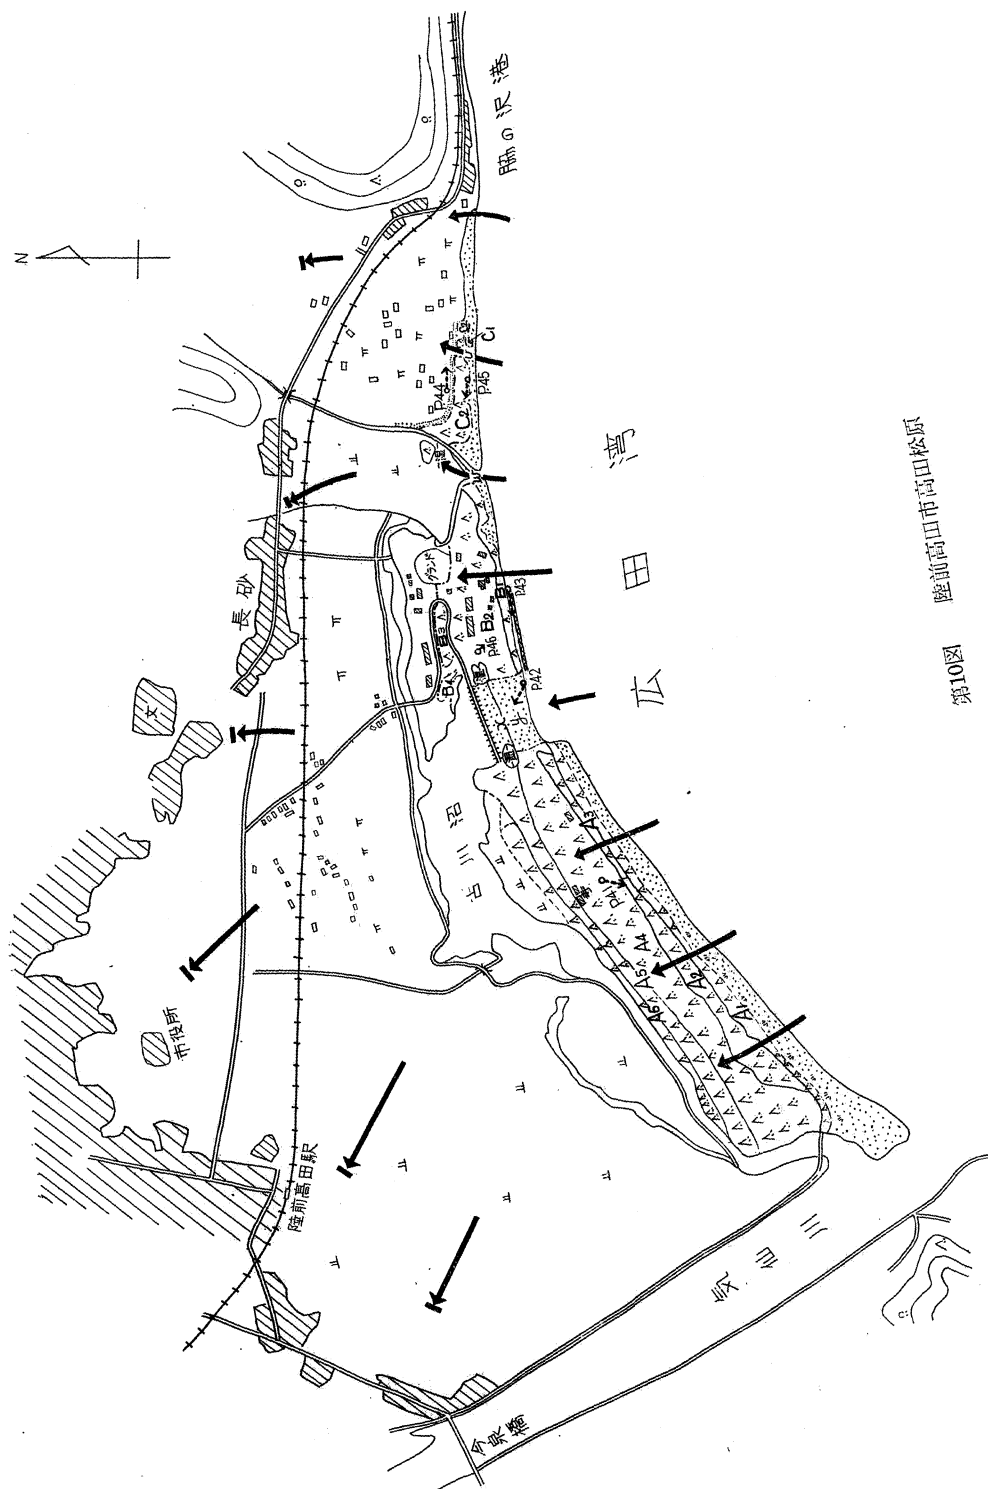
第10図 陸前高田市高田松原

ス属・カシ属の植物・少数のスギなどを混じ、また下木として多数の広葉樹があつた。アカマツは11,300本あり、胸高直径20~30 cm、樹高平均20mであり、林帯は幅約100m、延長1 kmであつた。当時の浸水位は2 mといわれ、アカマツの大部分は枯死したと述べている。今回の津波時に存在していた林分は、当時の生き残り木とその後の補植および拡張植栽されたものによるといえよう。主林木は老齢・壮齢のアカマツを主体とし、これに壮齢・幼齢のクロマツを混じている。林帯は第10図のごとく3団地に大区分でき、さらに林齢・林相などにより細分される。

林帯の効果で顕著なのは漂流物の阻止で、A・B団地の優良林分前線一帯にかなりの漁船と流材が阻止されたようで、背後の耕地などの復旧事業も軽減されたと考えられる。次に図のA・B団地内の家屋は小破壊にとどまつたが、極端な疎開林分であつたx・y団地の背後の家屋は全壊や流失の被害をうけた。これにより優良林帯が侵入海水の破壊力を低下する効果もうかがえよう。またC団地で林帯と土塁の効果により後方家屋が流失をまぬがれた例があつた。さらにこれらの点は写真38, 39, 40のごとく、林帯幅狭

く、かつ疎開林分であるか（古川沼前面はこの好例）、川などで切れ目をもつ地区に侵入海水の主勢力が集中し、土地を洗掘し、耕地や家屋を破壊したことが明らかに認められる。C団地の土塁も林帯の切れ目ごとに欠壊されている。これらは逆に林帯の効果を物語っているものといえよう。もつとも x・y 地区は湾の中心線上にあり、もと沼と続いて水面であつたものが埋まつてできた所で、両側林地に比し地盤が低かつたことも侵入海水がここで主勢力を生じた一原因であろう。侵入海水の流向の下流側にある屋敷林でも、家屋流失や破壊の軽減に効果があることが見られた（写真39）。

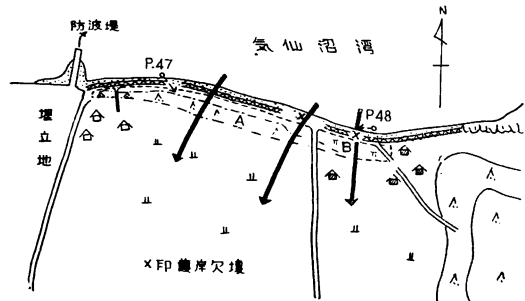
第11図 気仙沼市階上字波路上

最大波高は満潮面上約2mといわれ、林帯では約1mの浸水高で、耕地浸水約10ha、浸水家屋4戸を出した。図のごとく林帯東端付近の護岸が2箇所欠壊した（写真48）。

が低いので、しばしば満潮時の高波が林帯に侵入し枯死木を生じたものと思われる。これが今次津波でさらに枯死し、B地区の林分は消えた。A、B両地区の境界付近は多数の倒木を出した。A地区は最大林帯幅でも約10m（敷地幅は約20m）で、樹高約6m、胸高直径約8cm、枝下高約3m、立木密度約4,500本/ha、上層被度70%の林分で、成長はあまり良くない。林内低木層は発達せず、林帯後方およびA地区前面にイタチハギがかなりよく生育している（写真47）が、林内のものは生育不良である。草本層は1年生草本が主体をなす。

林内はノリひび用竹材・カキいかだ材・浮だるなどの置場となり、かえつてこれらのため支障となる立木が伐られ、またB地区のクロマツ消滅跡の一部は畑となるなど、管理は悪い。しかしA地区では漂流物多数を阻止し、後方農地の復旧を早めた。B地区は林帯敷地幅も狭い上に、疎林であつたためか侵入海水の勢力強く、林帯自体も流失するとともに後方耕地はA地区よりも激害を受けたと推定された。

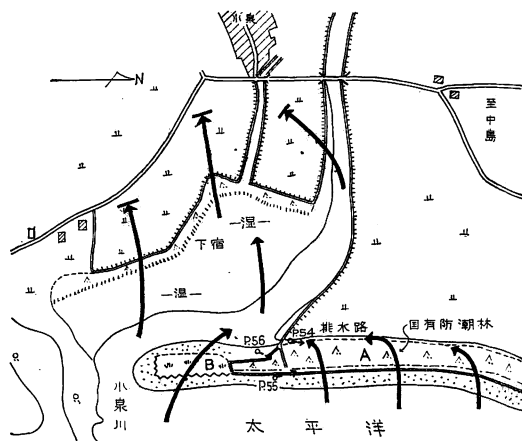
第12図 本吉郡本吉町中島小泉宇小泉川・下宿

有林(A)と小泉川県砂地造林予定地(B)がある。また小泉川右岸に150~200m幅のヨシ密生地をへだて下宿県有林がある。A地区の前面には護岸がある。本護岸は昭和10年に簡単な直立型に施工されたも

のがその後の高波で部分的に破壊され、昭和28~30年と昭和31年に復旧工事が行なわれたものである。現在平均海面上約2.5m、天端幅35cmである。ただし、A地区北半分の前面護岸はさらに50cm高く、かつ階段型に改修された。林床はその天端と同高である。林帯後方には約55haの耕地と小泉・中島の両部落がある。

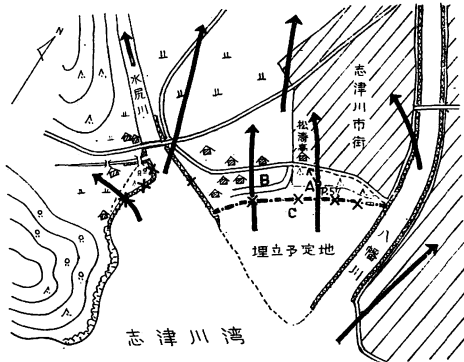
第13図 本吉郡志津川町松原

第13図のごとく水尻川と八幡川に挟まれた海岸で、後方に市街地がある。前面海面でノリ・カキ養殖が行なわれている。汀線に高さ2m、天端幅2mの空積防潮堤をもつ老齢のクロマツ林帯がある。往時伊達

藩時代に造成されたものの一部と思われる。現在樹高約18m、胸高直径40~50cmのマツが疎林をなす。林帯敷地幅は20~35mあるが、林分が成立している幅は約10mで、防潮・防風林として十分な幅と立木密度をもっていない。

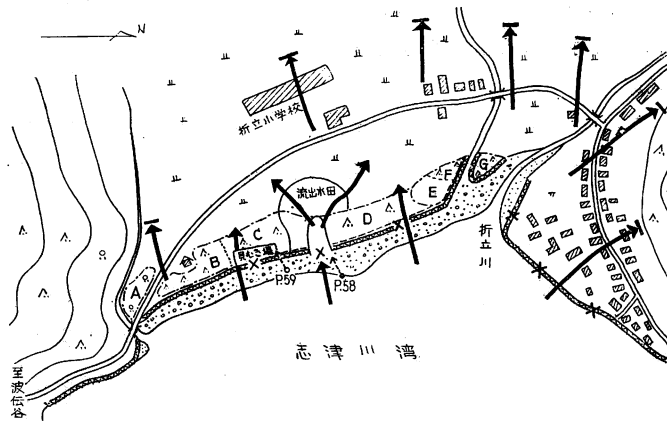
第14図 本吉郡志津川町折立

最大波高は4.5mといわれ、図のごとく浸水したが、とくにC地区とC地区に接するD地区の一部はこの湾の最深線正面にあたり、その上林分が疎開し、石積堤も弱体であつたため、侵入海水の流勢が周囲より格段に激しくなり、図のごとく石積堤は欠壊し、立木も流出して林帯は切断され、流失水田約0.5haを生じた。E地区前面は地盤も多少低く、堤が欠壊したが、F地区背後の家屋は小学校やその付近家屋より軽い被害ですんだ。これは学校やその付近家屋の前面にあたるC・D(一部)地区林帯よりもD・F・G林帯の方が林相よく(Eの無立木地は狭く、斜めに入り込んでいる)、多数の漁業資材や漁船を阻止し、津波の流勢を減じたためと考えられている。B林帯(幅狭く疎林)直後にある倉庫は高さ約2mまで壁がぬかれながら倒壊はまぬがれた。折立川左岸の集落中心地は地上2.5m前後の浸水をうけ、前面護岸は欠壊し、多数の倒壊流失家屋を生じた。

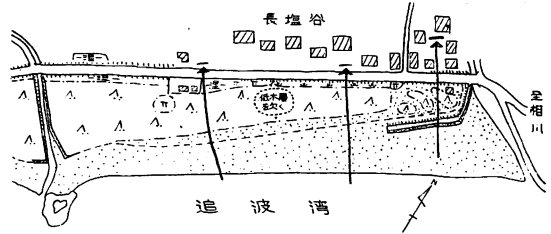
第15図 桃生郡北上村十三浜字長塩谷

当地で過去の最大の津波は昭和8年にあつたが、今回の最大波高はこれより約50cm高く、約3m（護岸を50cm越した）であつたといわれる。昭和8年災の主要被害は家屋流失2戸、床上浸水10戸、床下浸水12戸、耕地浸水1ha、県道破壊400mであつたが、今回

はほぼ同様な集落・県道の条件下で、住家床上浸水1戸、床下浸水9戸の被害にすぎなかつた。この理由には、一応昭和8年災後造成された林帯と護岸の効果によるとされている。

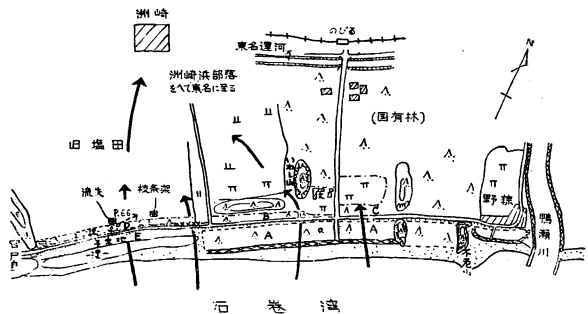
第16図 桃生郡鳴瀬町洲崎浜

津波は比較のおだやかに来襲し、A地区の県道で約1m、E地区の県道で1.5～2.0mの浸水位であつたという。激しい海水浸入はD地区の砂丘や林帯を欠く地域に起こり、旧塩田・背後の耕地・十数戸の洲崎部落を襲い、床上浸水家屋を多数出した。しかしD・B林帯の一部にはノリ養殖資材を多数阻止し、被害の増大を防いだ。D地区の林帯欠除部背後の製塩用枝条架は全部流失したが、D地区内の一部優良林分の背後にあつた枝条架は流失しなかつた。(写真66)、林帯効果の一例であろう。しかし、図上の×地点では海水の勢力が強かつたらしく、深さ約1.5m洗掘され、背後の水田も放置されていた。これは林帯を汀線に直角方向に幅5mの道路が切つていたためと推定された。A・B(大部分)・C各地区の背後では小面積の浸水耕地を出すにとどまつた。

林帯自体の被害は、A地区で補植したクロマツ幼木の枯死が目だつた。すなわち人工砂丘の欠壊部に直面した所では根元に砂をかぶり幹が傾斜して枯れているもの多く、また低凹地でも群状に枯死木が見られこれは滞水時間が長かつたためと考えられる。D地区では疎開部分が洗掘され、その周辺の立木が一部倒伏した。

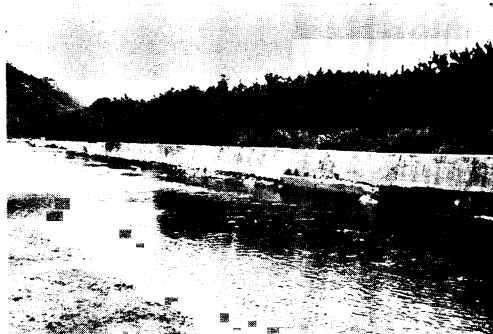
川岸のコンクリート護岸は写真5のように根が洗掘され補修を要する状態にある。

写真 5. 岩手県下閉伊郡田老町田老  
田老川と防潮林帯、護岸基部の洗掘状況

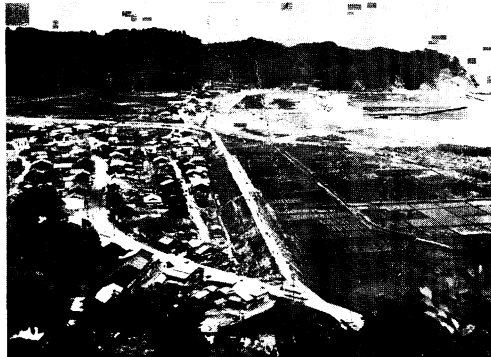
津波が以上のものであったから、被害は作業小屋1棟を流失したのみである。ここは明治29年・昭和8年とも大被害を受けている。明治29年には6月15日午後7時33分に北海道・東北・関東地方に激震があり8時19分には津波がきた。町役場の調べによると、当時の最大波高は平水面より48尺も高く、田老町田老・乙部両部落335戸が5分間を要せずして流失し、死者1,859名を出したといわれる。また昭和8年3月3日未明の津波は地震後30分で急激な引潮が始まり、高音をたてて海底砂礫が流去し、その直後第1波が押し寄せ、後は約10分間隔で第2、第3波があり、夜明けまでに大小6～7回の襲来があり、第2・第3波が大きかった。津波と同時に猛烈なあおり風があつて家屋を倒壊し、屋根を飛散させた。最大の波高は平水面上20尺におよんだという。この惨状は写真6、7の被災前後の状態を対比すればわかる。このため町当局は昭和9～15年、昭和29～33年の2期に分け、国費・県費・村費により防潮堤を作り、現在その内側に800戸の住家を収容している。また市街に続く高台に避難施設となる役場や学校をおき、これに向かつて基盤目状の避難路を多く作つた。堤外の水田の前面には護岸をもつ防潮林が造られ、砂州は緩衝地帯とされている。以上は現今考えられる対策としては万全のものであろう(写真8)。

写真 8. 岩手県下閉伊郡田老町田老  
津波対策が整備された現在の全景、右端に  
防潮林の一部が見える（田老町役場提供）。

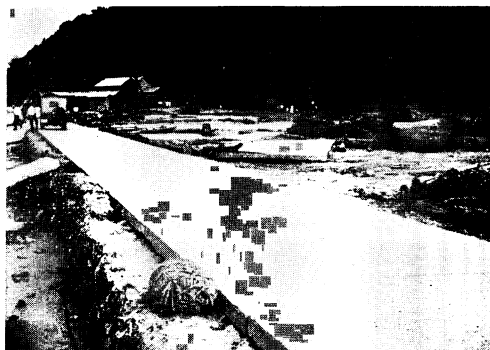
写真12. 岩手県宮古市金浜  
津波による舗装コンクリートの流失。

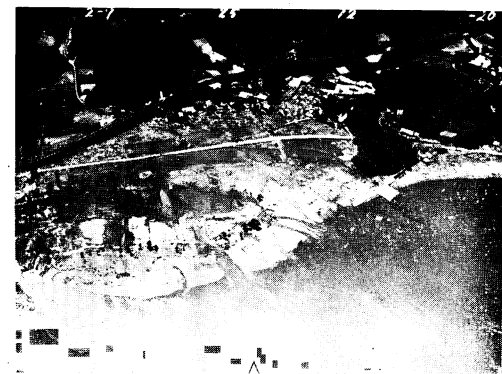
写真11. 岩手県宮古市金浜  
防潮施設なく被害大（陸上自衛隊提供）。

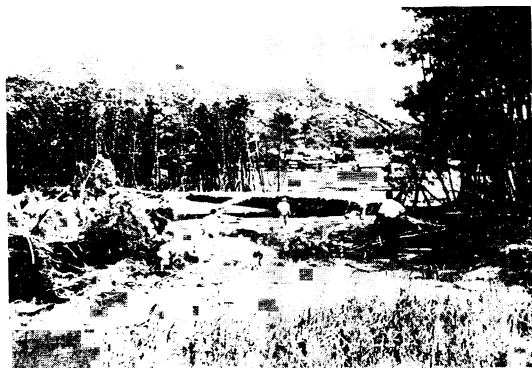
写真18. 岩手県宮古市津軽石字赤前  
国有林帯と漁業組合有林帯の境界で、道路お  
よび一部林地が洗掘・流失（流失跡の応急潮止  
工事）。

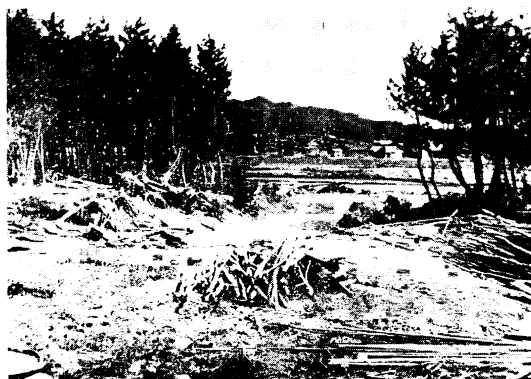
写真19. 岩手県宮古市津軽石字赤前  
漁業組合有林帯の狭幅疎開林分の流失。

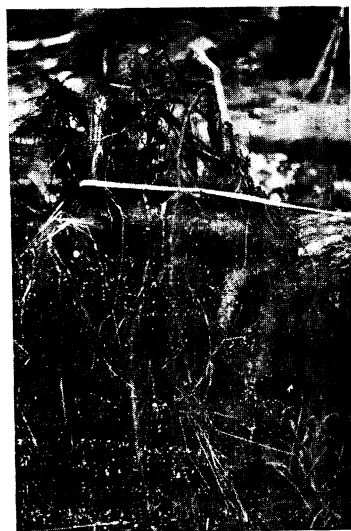
写真20. 岩手県宮古市津軽石字赤前  
防潮林帯前縁のクロマツ根倒木、根の深  
さは40~70cmで浅く、細根は最深部で層状  
に生じ、地下水面以下に発達しない。

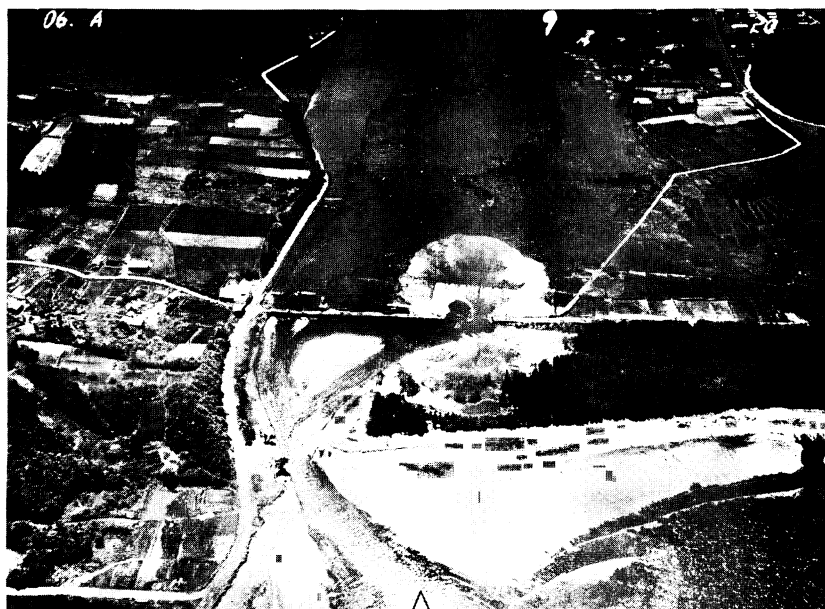
ここでは大波は約 4 回きたようで、第 3 回目が最大で、波高約 4 m 強と推定された。聞きとりによれば林帯東翼に高かつたといわれ、西翼より土地低く、主勢力は林帯のない東翼低地と排水路に押しよせて、内陸に侵入し、約 20 ha に浸水害を与えた。林帯全面にわたり海水が通りぬけたが、前記主勢力に比しおだやかであつたという。写真 21 の中央に防潮堤が約 15 m 欠壊しているが、このため後方で約 1 ha の水田が流失や埋没をうけた。浸水田はただちに除塩策が行なわれ、平年作を保持できたようである。林帯の被害は少なく、主勢力の侵入した疎開林分で林床洗掘による約 10 本の倒木と、ごく少数の天然下種によるクロマツ幼木の枯死が見られたのみである。前面林縁に近い部分を除き、林内では表層土の移動もなく、所により古い落葉・毬果が新しい落葉の下に残つているところさえあつた。これにより林内の海水流がおだやかであつたことがわかる。これはこの地域が東半分よりわずかながら地盤が高いこと、正面の海が東半分の正面海深より浅いらしいこと、林帯背後の高さ約 1 m（林床上）の防潮堤の効果があつたことなどが考えられるが、本海岸の侵入海水位が 4 m 以上もの高さで推定されるとき、やはり林帯の効果もあつたと考えてよからう。東半分は地盤低く、林帯がないかあるいは幅が狭く、疎開していたため、侵入海水の主勢力を生じ被害を惹起した。しかし、この部分でも写真 21 のごとく舟などの漂流物を阻止した。

写真21. 岩手県下閉伊郡山田町船越字浦浜  
津波のひいた直後の状況、林帯切れ目背後の防潮堤の欠壊  
および水田の被害（陸上自衛隊提供）。

防潮堤切れ目前方の 1 ha の土地は古く林帯造成予定地であつたが、成林していない。このため県林務当局では造林計画をたてている。またその端に高さ 1.6 m の護岸工を行なう計画もあるようである。しかし護岸工で区切る前に排水路の切れ目も整理し、周囲の土地を公共有とし、林帯を造成する必要がある。これらは低湿地であるから埋立を要し、経費も要するが、前述のごとく、一部分の弱点により林帯全体の効果が不当に低減されていることを考えれば一考を要する。一応このように考えられるが、次のことは今後検討する必要がある。前記赤前の場合のように優良林帯でさえぎられた海水の勢力が、林帯を欠くかあるいは弱体で抵抗の少ない部分での勢力の強まりに転換したかもしれないということである。それゆえ、もし全面的に海岸を林帯でふさいだ時には林帯を通過する海水流の勢力は、今回優良林帯で推定したような弱いものでないかもしれない。そうであれば防潮林のあり方に多少の違いが生じよう。よつて今後実験的研究などにより確かめる必要がある。

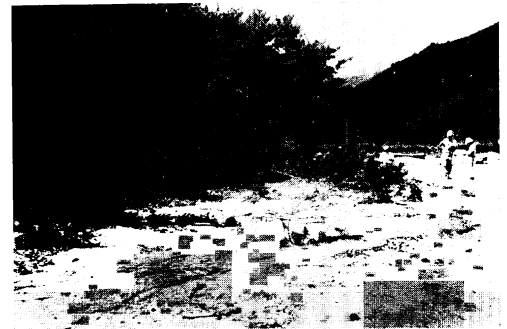
写真29. 岩手県唐丹町片岸  
防潮林帯前面に植栽されたクロマツ  
幼齢木の被害(流失・枯死など)。

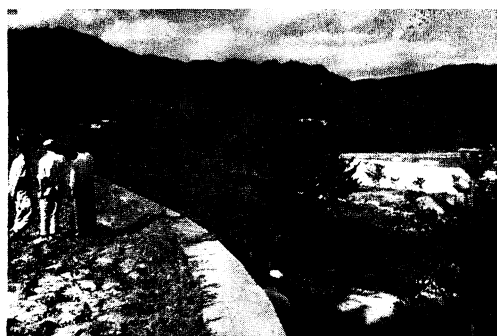
写真30. 岩手県気仙郡三陸村吉浜字本郷  
防潮林帯と防潮堤，遠方は吉浜部落。

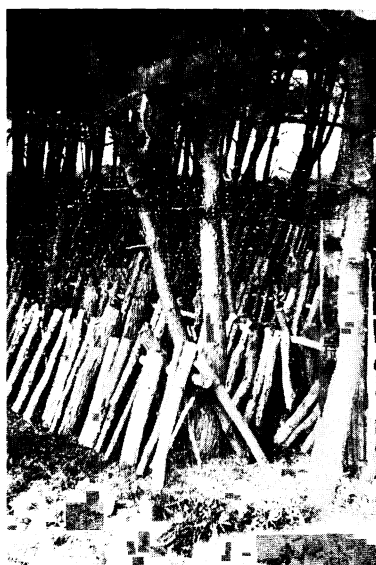
写真34. 岩手県気仙郡三陸村越喜来字浦浜  
防潮林内のシイタケ栽培。

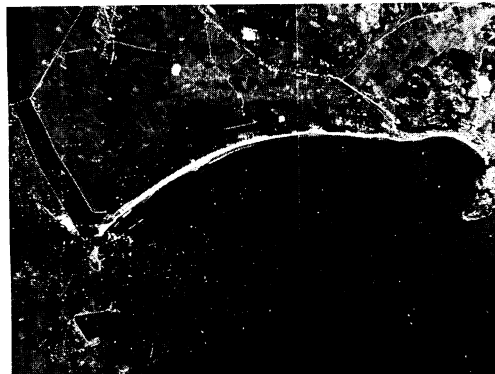
林帯自体の被害、すなわち抵抗力を見ると次のごとくである。B団地付近では林床上4～5mの高さに浸水したようであるが、他の林分でもほぼ同様であつたと推定される。x 地区は以前古川沼の続きで、y 地区は写真38のごとく約20年生のクロマツが疎に群状に生じ、地形は両側林地に比しやや低い。多少湿地であつたため成林が不十分であつたと考えられる。このため本林分に対する侵入海水の勢力は他より強くなり、疎林は流失し、写真40のごとく沼と通じてしまった。w 地区も小川に沿い地盤低く、クロマツ幼齢疎林帯であつたため、同様に幼齢林は流失、林地も洗掘された。v 地区も無立木地（舟置場）であつた所があり、その後方林帯は老齢疎林で、切れ目があり、その後方の昭和8年災後築かれた高さ1.5m、天端幅1.5mの土塁も林帯切れ目ごとに欠壊されている。欠壊しない所も土塁背面はえぐられた箇所が多い（写真44）。海水流により林地の洗掘された（林帯前縁の幼齢林が大半）所では倒木が見られた（写真42、43、45）。また、成木の下流側土壌が洗掘され根元が露出した木が多い。

写真38 岩手県陸前高田市広田湾頭一帯  
津波前の高田松原(防潮林帯、林帯右端近く  
に疎開林分が見える (陸前高田市役所提供)。

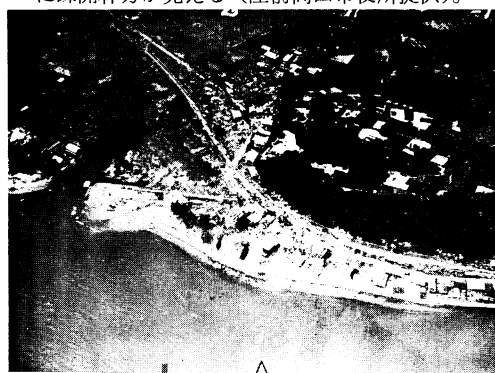
写真39. 岩手県陸前高田市脇之沢地区 (写真38の  
右端地区) 被害状況 (陸上自衛隊提供)。

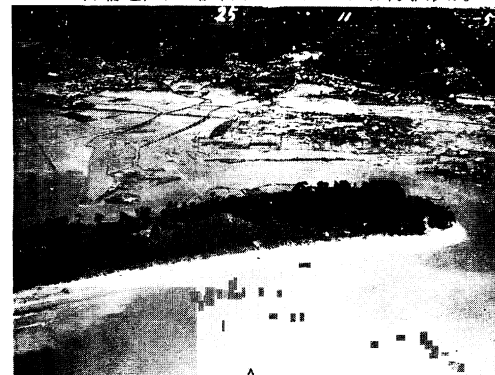
写真40. 岩手県陸前高田市高田松原  
右方で疎開林分(写真38 流失し、背後に被害  
大(被災翌日撮影) (陸上自衛隊提供)。

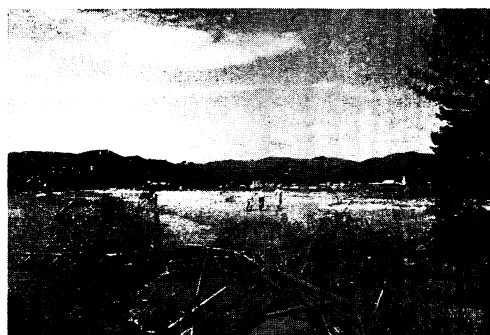
写真42. 岩手県陸前高田市高田松原  
写真40の流失跡にその後自然堆砂した。

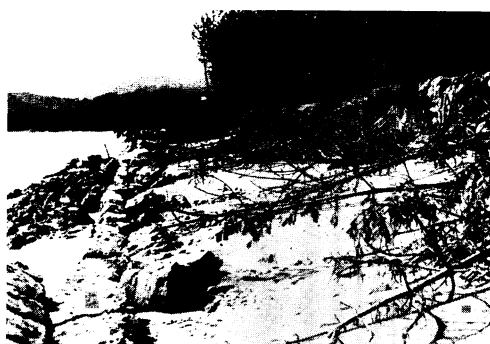
写真43. 岩手県陸前高田市高田松原  
石積護岸の欠壊と林縁の侵食(侵食は被災後  
も潮流により進行している)。

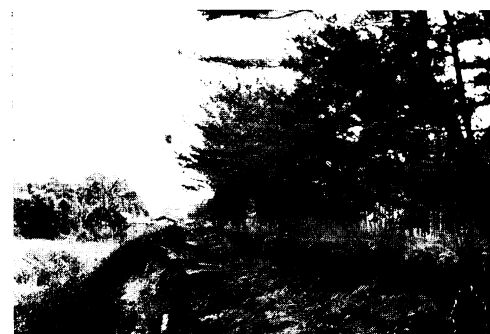
写真44. 岩手県陸前高田市高田松原  
林帯背後の土堤防背面の洗掘。

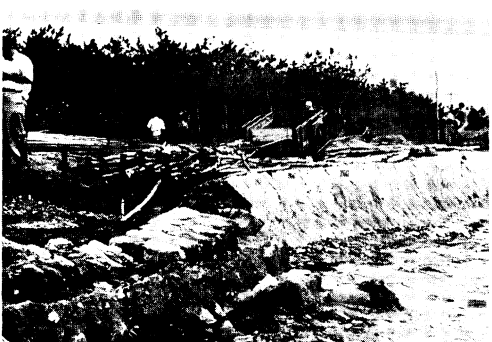
写真48. 宮城県気仙沼市階上字波路上  
石積護岸の欠壊、この背後は林帯が消滅して  
いる。

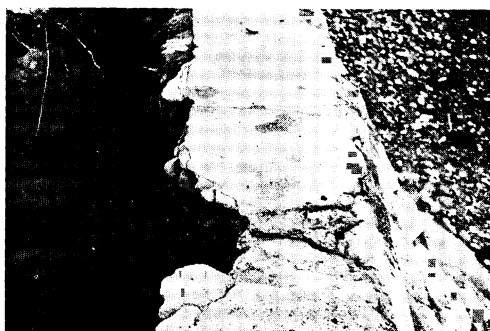
写真49. 宮城県気仙沼市階上字岩井崎  
護岸背後の洗掘。

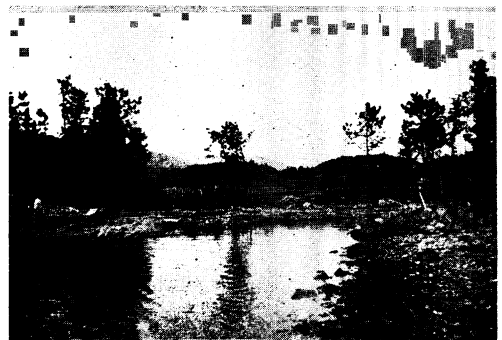
写真58. 宮城県本吉郡志津川町折立  
疎開林分の流失とその前面石積堤の流失，背  
後で水田流失。

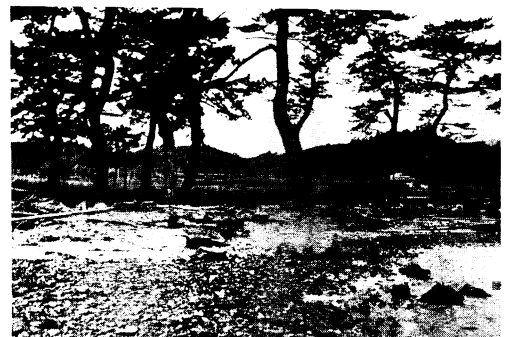
写真59. 宮城県本吉郡志津川町折立  
老齡クロマツの疎開林分，背後で水田流失。

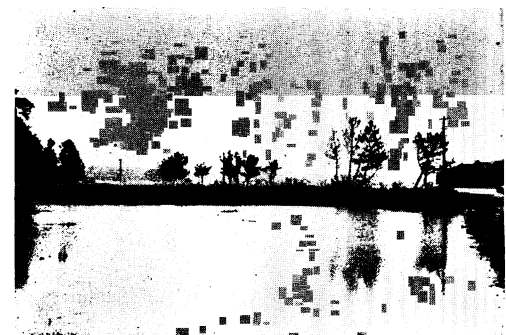
写真60. 宮城県本吉郡志津川町水戸辺  
湿地のため，ほとんど消滅したクロマツ防潮  
林。

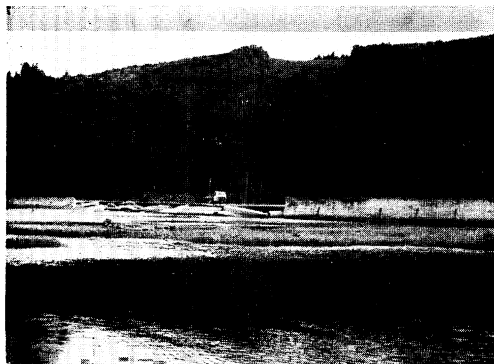
写真61. 宮城県本吉郡志津川町水戸辺  
道路護岸の欠壊。

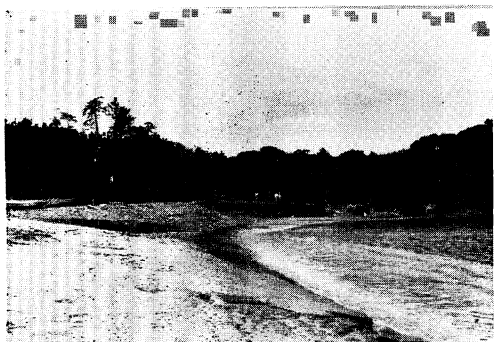
写真62. 宮城県本吉郡志津川町長清水  
防潮林帯前縁護岸の欠壊。

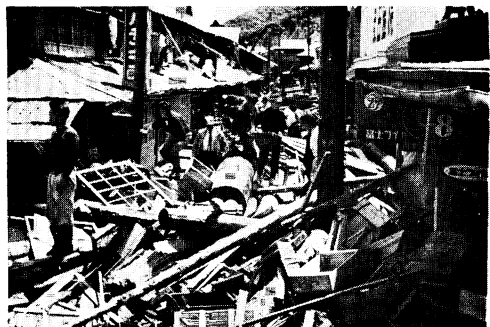
写真63. 宮城県牡鹿郡女川町  
市街道路を埋めた漂流物（女川町役場提供）。

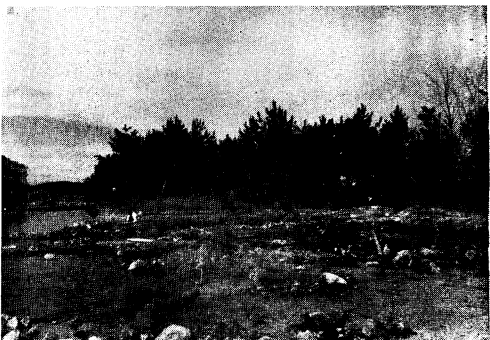
写真66. 宮城県桃生郡鳴瀬町州崎浜  
防潮林帯背後では製塩用枝条架が流失をま  
ぬがれた。林帯欠除部では流失し、土地は洗  
掘された。
