北海道におけるカラマツ造林地の

ナラタケ病*

—地形および土壤環境と発病—

小 野 馨⁽¹⁾

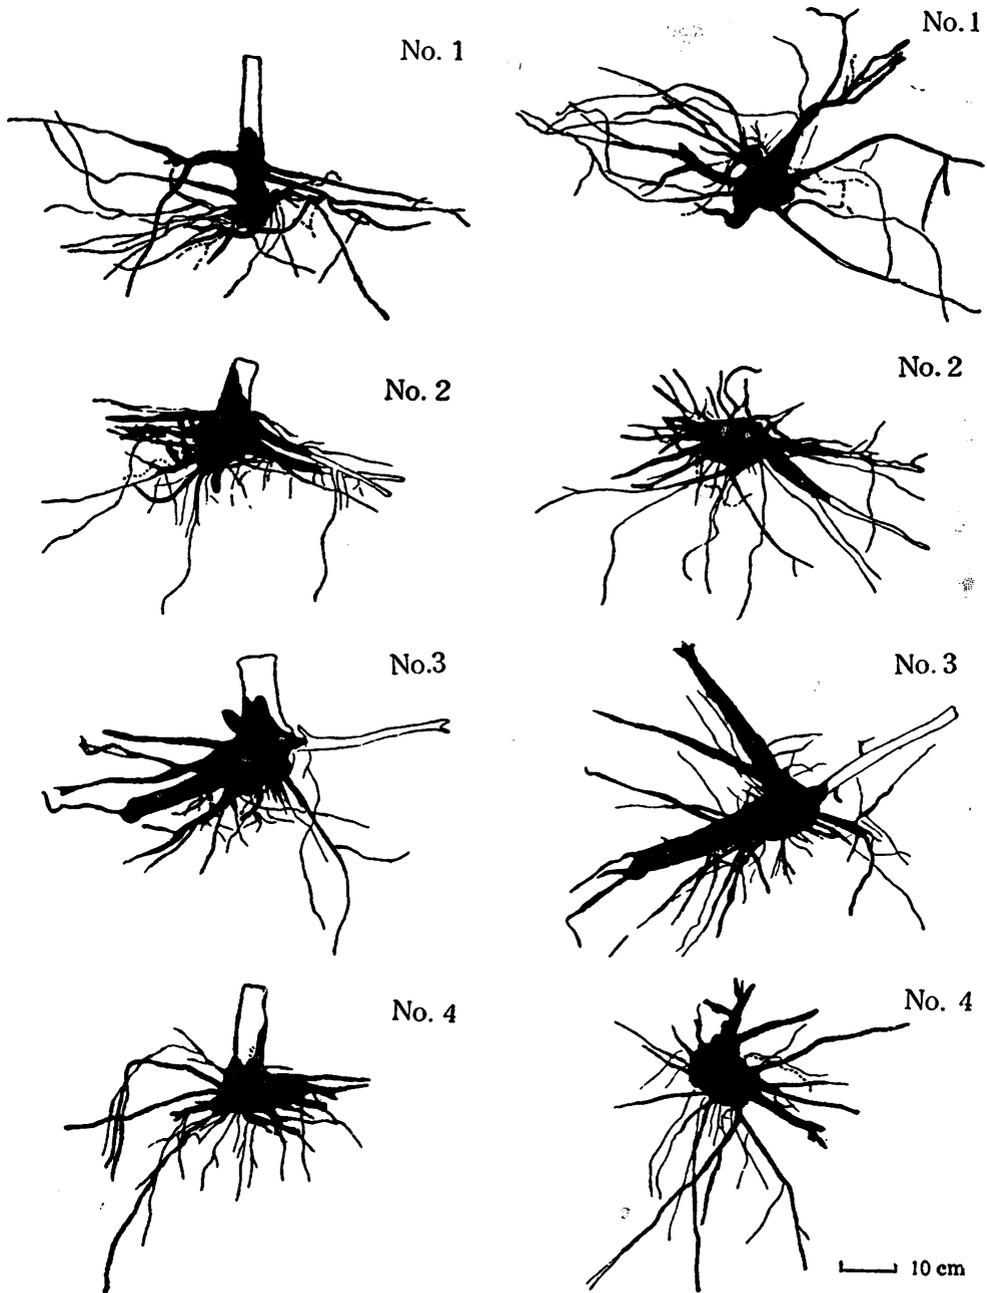
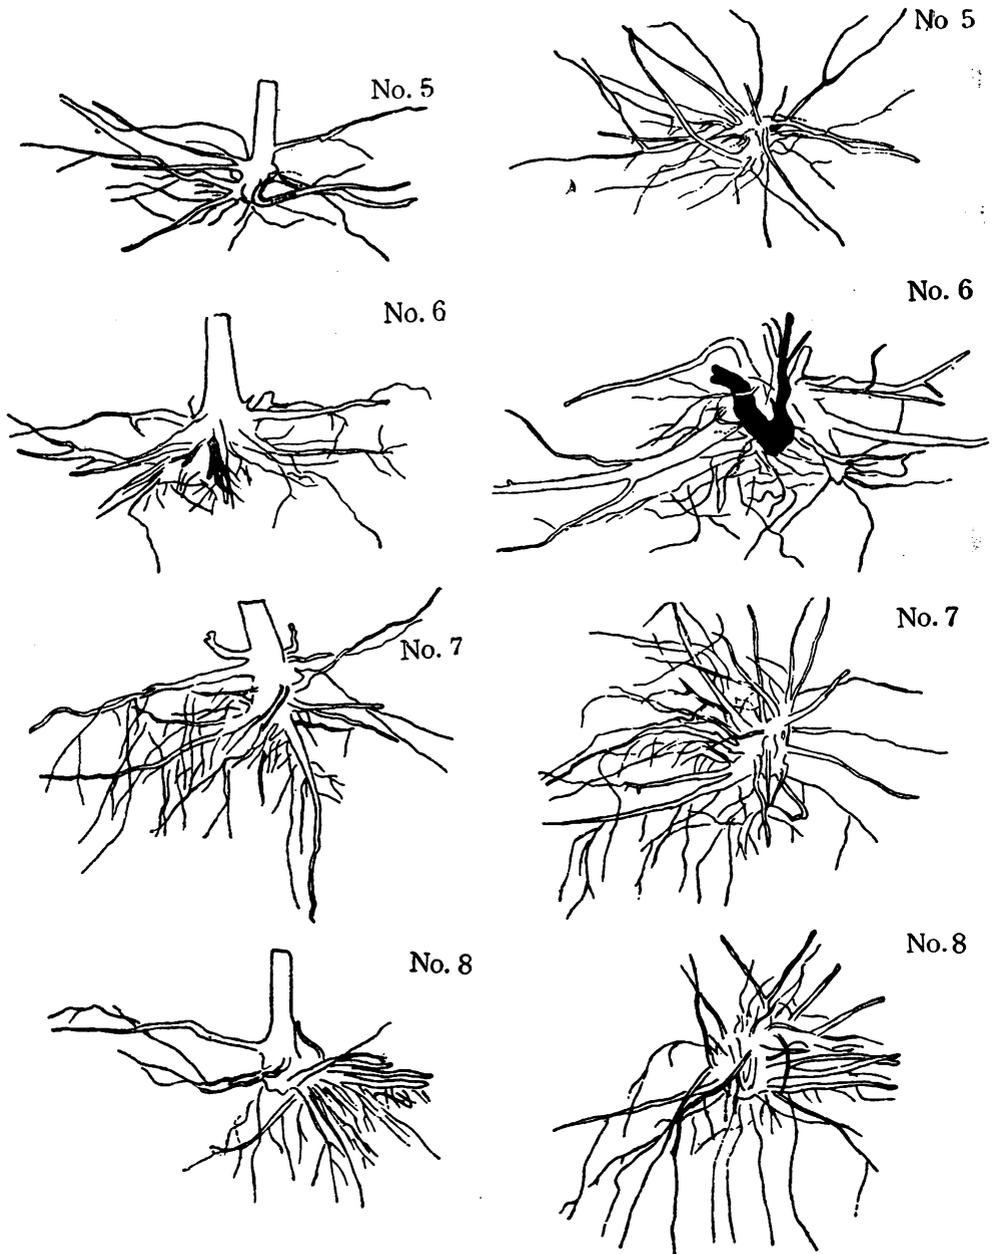
第1図 ナラタケ病に侵
Fig. 1 Root systems of larch trees
Remarks : ● : Mycelium,
No. 1~6 : Infected
Left : Side view,

されたカラマツの根系
affected with *Armillaria* root rot.
⋯ : Rhizomorpha.
trees, No. 7, 8 : Healthy trees.
Right : Lower view. Refer to Table 2.

つぎに各調査木の根をていねいに水洗して、樹皮をうすく剥ぎとり菌糸膜が形成されている部分を調査した。その結果は第1図に示すとおりである。

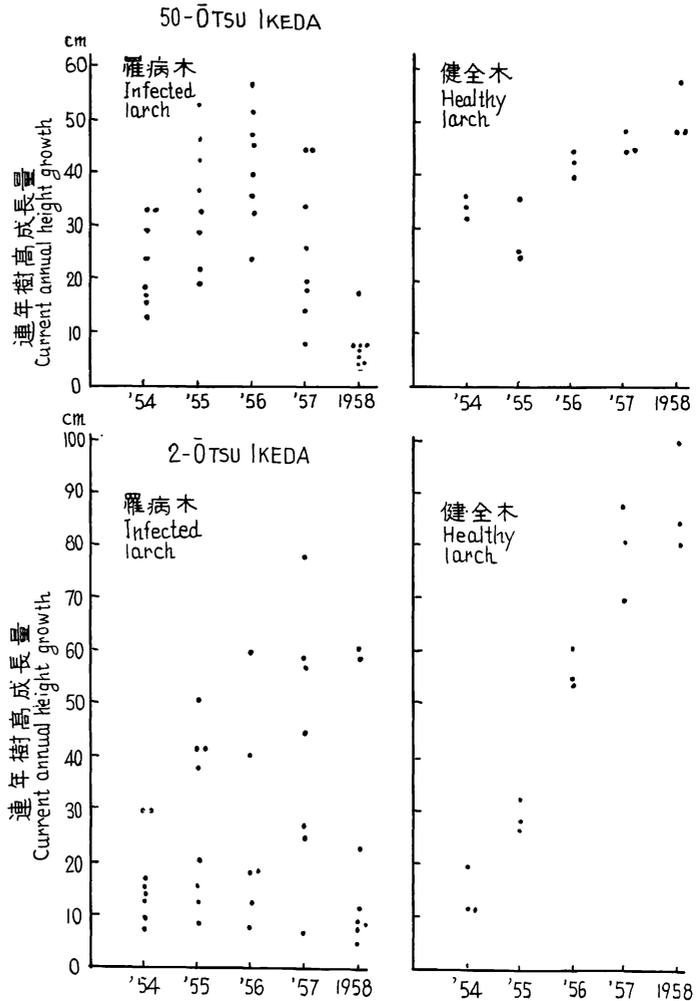
第2図 健全木とナラタケ罹病木の成長経過
Fig. 2. Growing process of larches infected with *Armillaria* root rot, and healthy ones.

とった健全木は連年ほぼ順調な成長をしているのに対し、罹病木は枯死した年に急に成長が減少したものの、また枯死前年から成長が衰えたものが認められる。

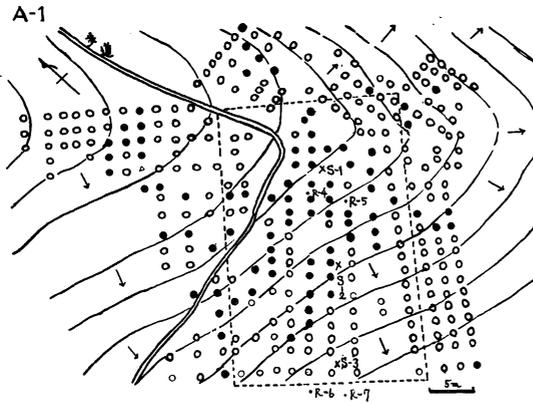
第5図 調査地 A-1 内のカラマツ罹病木の分布
 Fig. 5 Distribution of the larch trees affected with *Armillaria* root rot in plot A-1 (Sakaemori, Kitami).

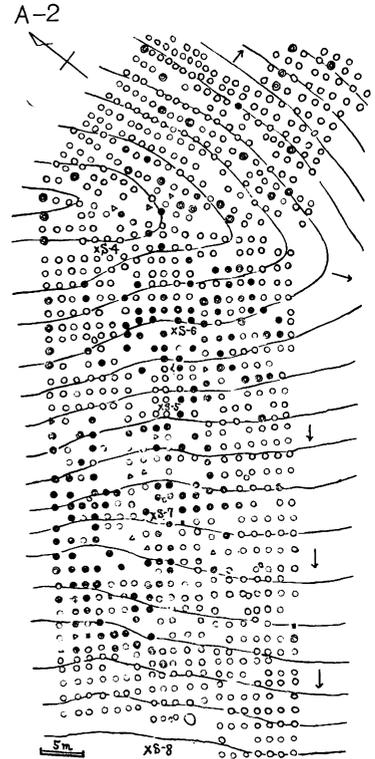
第6図 調査地 A-2 内のカラマツ罹病木の分布
 Fig. 6 Distribution of the larch trees affected with *Armillaria* root rot in plot A-2 (Sakaemori, Kitami).

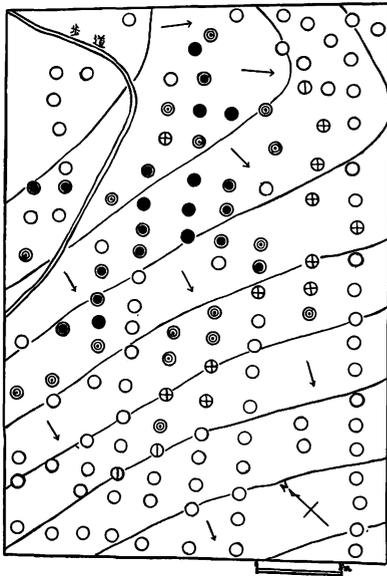
第9図 ナラタケ病に侵されたカラマツ罹病木の年度別ひろがり

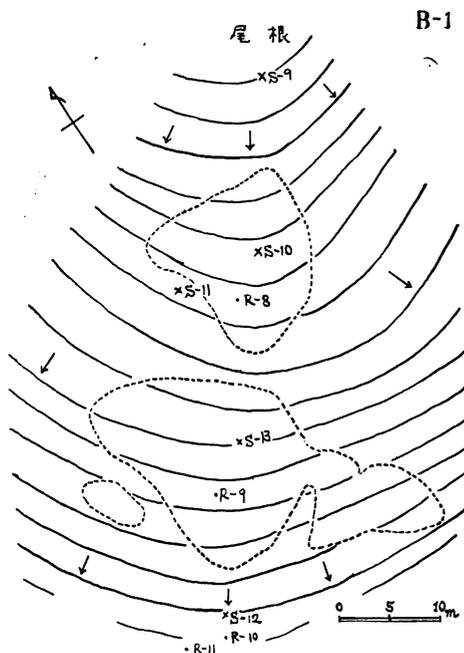
第12図 調査地B-1内のカラマツナラタケ病発病部

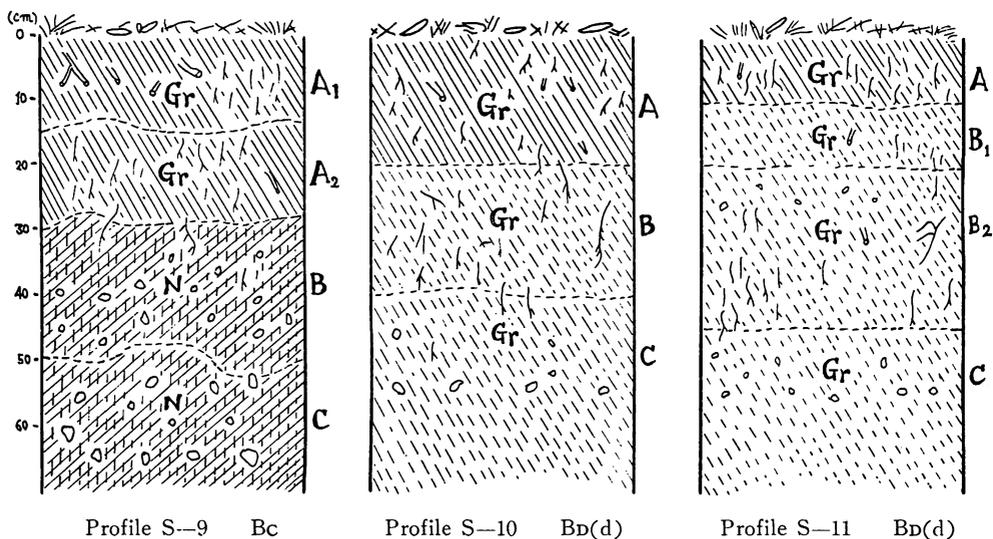
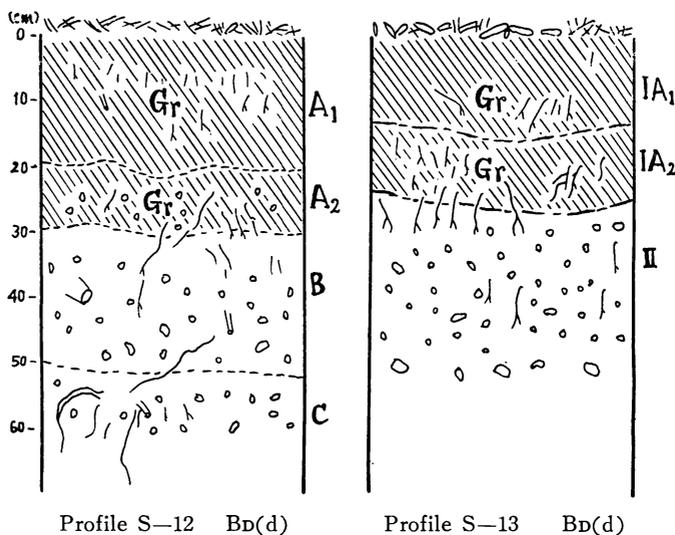
この調査地内の健全部、病部の土壤断面については巻末第 12 表、および第 13 図に示すとおりである。それらによるとこの地区では前記栄森 — 18 のようなコンクリート状の土壤凍結部はみられなかった。層位の推移状態は大団状発病部の中心部(第 13 図, S—

第13図 北見, 栄森-9 (B-1) の土壤断面
Fig. 13 Profiles in Sakaemori, Kitami (B-1).

13) では判で他は漸であった。また下層にみられる石礫の種類が、健全部では頁岩礫であるのに対し、発病部は浮石礫があらわれる。これらのことは前記北見, 栄森-18においても共通してみられた。

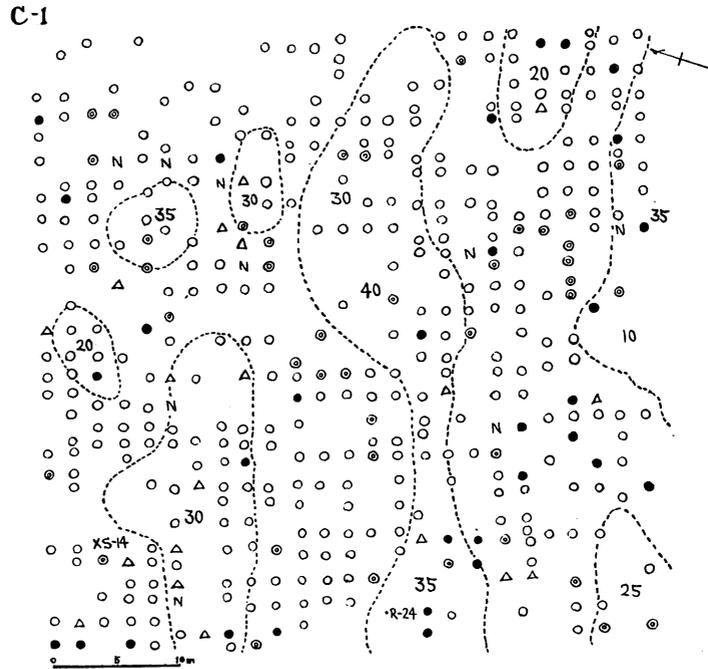
発病の推移は植栽後3年目までに植栽木の約 28 % が罹病枯死しており、4年目には 4 ~ 5 %、5年目には 1 ~ 2 % と急に減少している。罹病木は緩斜面全面に発生しているが、そのなかに小団状に発生している箇所がみられる。

第15図 調査地 C-1 内のカラマツ罹病木と残雪の分布

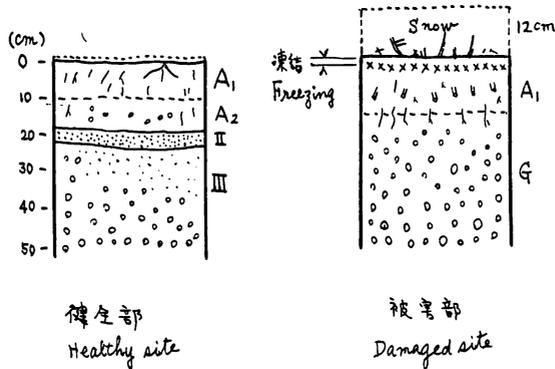
この調査地は台地上であり日射量も多く、残雪も少なかった。また凍結地も見いだしにくかった。凹地に残雪があることはC-1と同様で、残雪の模様で微地形が容易に観察された。健、病部の土壤断面は第20図のとおりである。

第20図 調査地 (C-3) の土壤断面 (162)
Fig. 20 Soil profiles in plot (C-3).

この調査地の発病部はダルミ地形になった箇所です。雪がたまっており、土壌も地表近くの一部が凍結していました。このような箇所は季節的に土壌湿度も大きく、湿潤期間も長いことが予想されました。

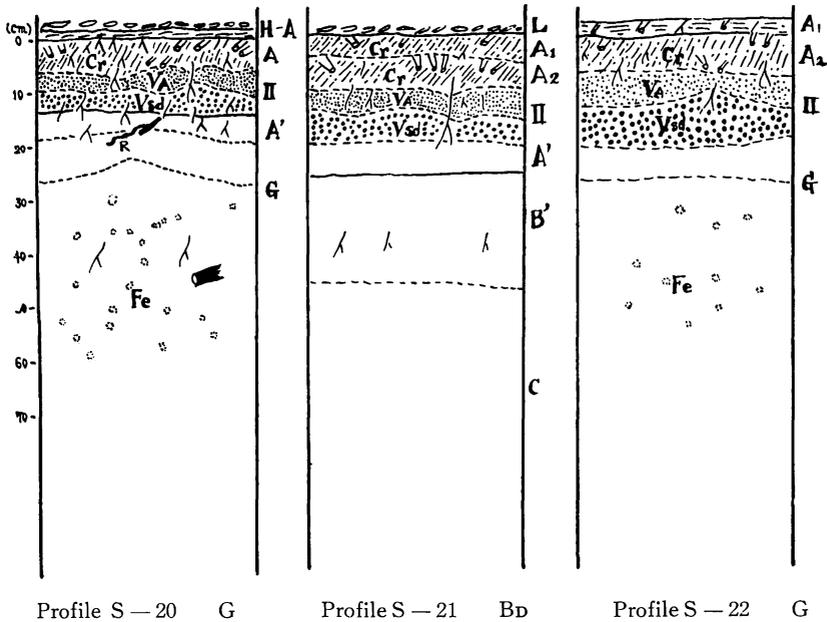
鞍部になった箇所 (E-1) の発病部付近の傾斜は 3~4°, 土壌型は G 型である。S-20 の断面をみると H-A 層には腐植, 焼炭, 植物根が認められる。II 層の上部は火山灰層ですこぶる堅く, その厚さは 3~4 cm ある。II 層下部の火山灰砂は鬆である。A 層はかなり過湿で腐れ根が認められる。下層の A' 層にも腐れ根, ナラタケの菌糸束が認められる。G 層は地表下 20~25 cm にあらわれ, 斑鉄が認められる。そのため林木の良好な生育は期待できないと思われる。

第28図 東瀬棚, 赤禿-279 (E-1, 2) 内の土壌断面
Fig. 28 Profiles in Akahage, Higashisetana (E-1, 2).
Fe : 斑鉄 Brown 'dots' of iron, R : 菌糸束 Rhizomorphs

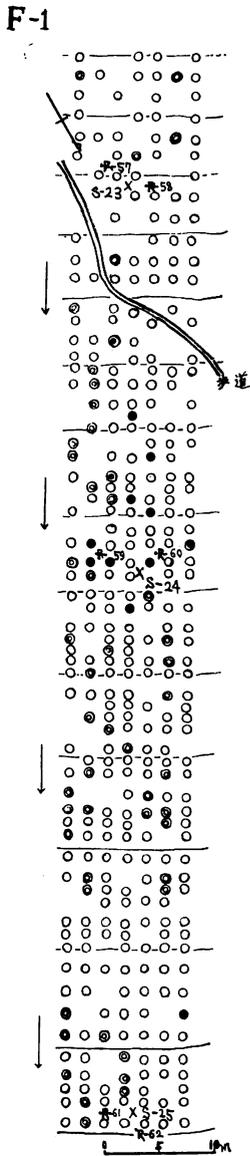
地形と発病との関係は沢よりの箇所点々と発生しており、そのなかでも局部的に傾斜がゆるやかになった部分(調査点S-24の付近)に小団状に発生している(第30図)。傾斜はS-23付近は約20°、

第30図 調査地内におけるカラマツ罹病木の分布
 Fig. 30 Distribution of the larch trees affected with *Armillaria* root rot in plot F-1 (Fûren Nayoro).
 Legend : Refer to Fig. 22.

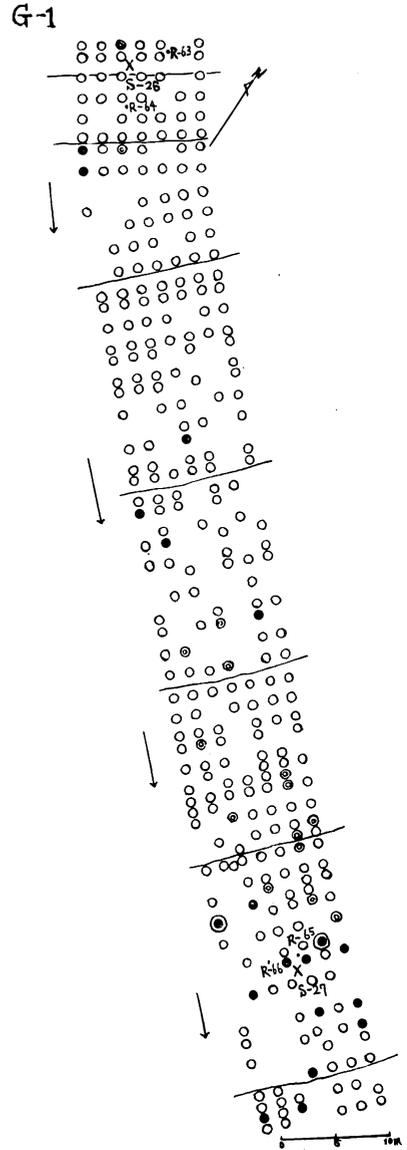
第33図 調査地内における
カラマツ罹病木の分布
Fig. 33 Distribution of
the larch trees affected
with *Armillaria* root rot
in plot G-1
(Nakanayoro, Nayoro).
Legend : Refer to Fig.
22.
● : 過湿根腐れ

罹病木のあらわれ方は全般的に少なく、小発型に属する。
罹病木は緩斜地のなかでもダルミ地形になった箇所にも発生する傾向がみられる (第33図)。
石礫が多く、場所により過湿な部分があり、そのような所はナラタケによらない根腐れがみられた。そ
してナラタケによる罹病木はその周辺に多くみられた。
なお、この地方は多雪地帯であるため雪圧によって樹幹が地際からおしまげられ、変曲亀裂を生じた罹
病木が多かった。

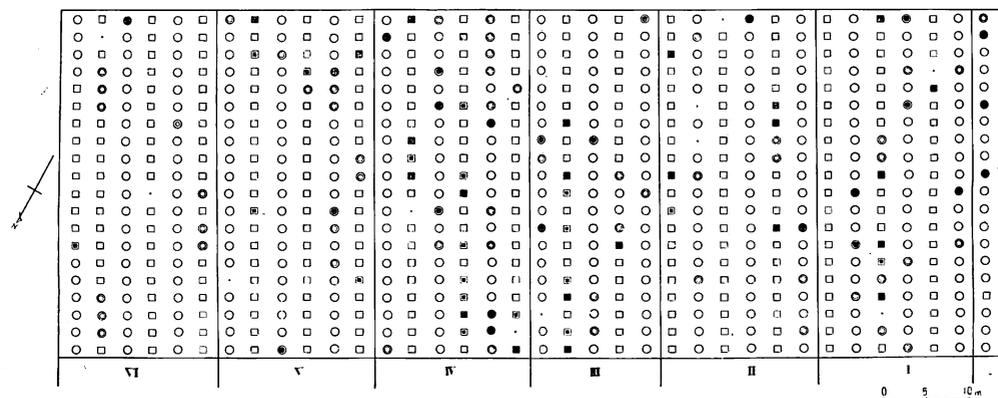
この試験区においてナラタケ病による枯損が確認されたのは 1961 年であった。枯損木は大部分抜き取られることなく、そのまま放置されてあったため、1962 年 10 月に調査をおこなった。枯損木は 1 本ずつ

第38図 林地施肥試験地 I-1 内のナラタケ病罹病木の分布

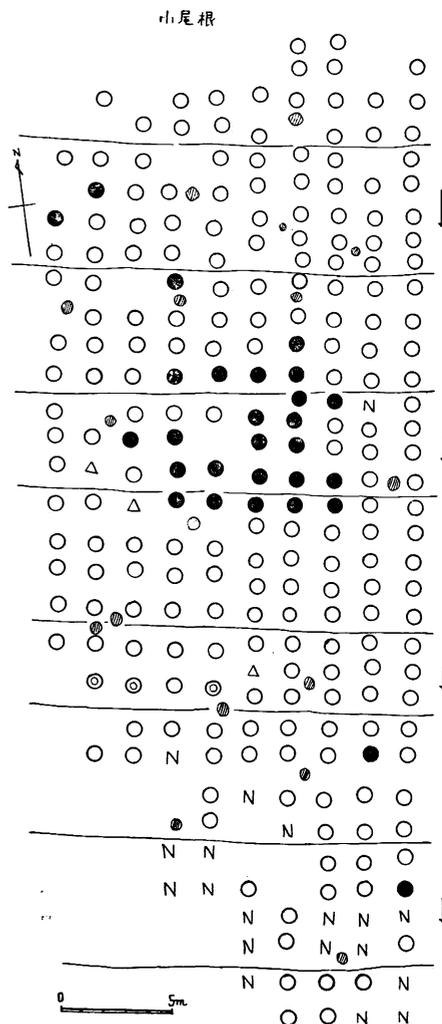
この地区の2林班内でカラマツの2代目造林地の被害箇所があったので、前代の造林木の伐根の位置と、2代目造林木のナラタケによる罹病木の位置との関係について調査をおこなった（Plate 2, A）。

第47図 カラマツ2代目造林地におけるナラタケ罹病木の分布
