# 新潟地震における木造建物の調査

## Damage of Wood Construction in Niigata Earthquake.

Ryozaburo YAMAI, Isami TAKAMI, Minoru NISHIHARA, Mamoru INOUE,  
Kôichi KONDO and Takashi NAKAI

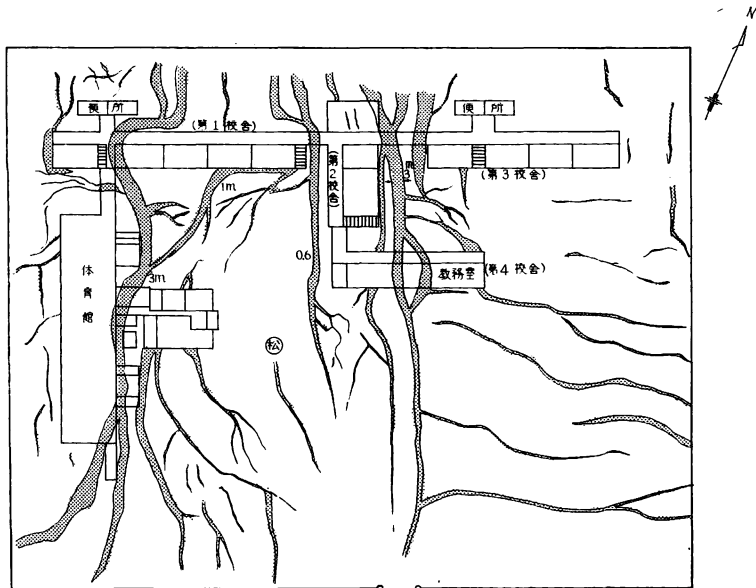
第4図 大形小学校校庭の地割れ

つぎに第4校舎について述べると、これは昭和35年の建造で、わずか4年の経過にもかかわらず、大きな被害をうけていた。第4図からも察知できるように、校舎の中央付近を大きな地割れが南北方向に走ったため、コンクリート布基礎は寸断されて横移動を生じ、脚部が東西方向に開き、上部構造全体としては台形状に変形していた(B101)。この基礎の破断にひきずられて、13.5cm 角のスギ材土台が、継手部分ではずれたり、基礎から離脱したり、曲げ破損を生じたりしていた(E102, F101, F102)。これら基礎や土台の著しい変形に応じて階下の

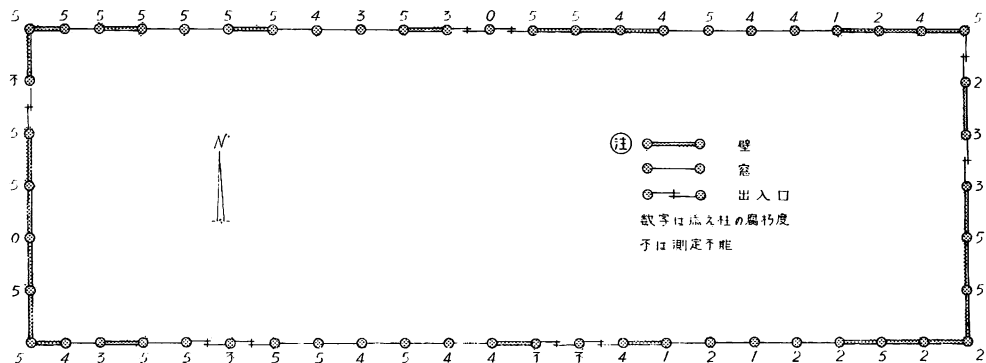
第6図 腐朽状況（曾野木小学校屋内運動場）

なお、ここでは建物の被害程度と腐朽度の関連を調査するため土台や柱の腐朽度を測定した。第6図に土台と添柱の接する部分の腐朽度を示す。これによると腐朽度4～5のものがきわめて多く、経過年数に

比して腐朽がはげしかった。なお、添え柱では外表面よりも内部の内柱に接する下部付近の腐朽がひどく、保守に対する工法上の配慮が必ずしも十分でなかったように思われる。北側と南側の腐朽状況を比較すると、全般的には北側の方が腐朽していた。南側では西半分の腐朽がひどく、東半分はあまり腐朽していなかった。これに対し、北側では西半分が東半分よりやや腐朽していたが、それほどはっきりした差異は認められなかった。これらのことから、概略的には建物の破損程度と腐朽度の間には関連があるように見えるが、大きな破損の直接の原因は地割れや不同沈下などであり、壁の種類や壁率も関連するので、腐朽度の大小のみから被害の程度を単純に推論することはできない。

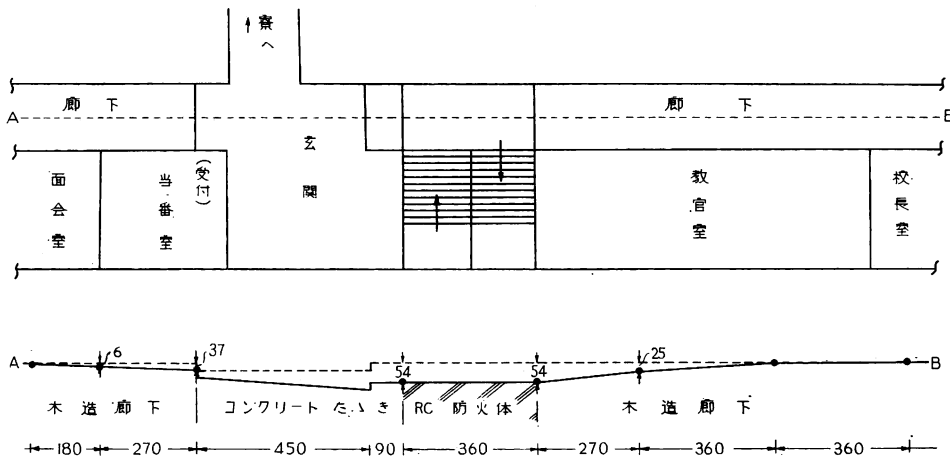
第9図 新潟県警察学校本館1階廊下

この建物は転倒した県営アパートの東側に道をへだてて位置し、昭和 27 年に竣工した木造モルタル塗であり、その配置を第 8 図に示す。本館中央にある階段部分のみを鉄筋コンクリート造の防火体としていた。したがって、その部分の沈下がはげしく、これを中心に V 字型状を呈していた (B109, B110)。これらの状況を第 9 図、第 10 図に示す。

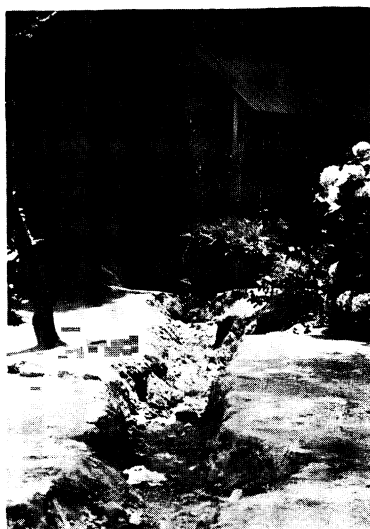
A 101 校庭の地割れ  
（新潟市 曾野木小学校）

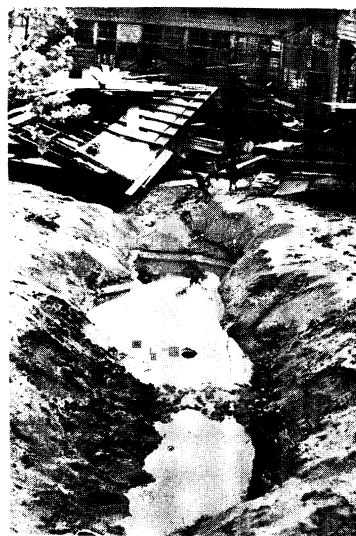
A 104 地下水の噴出孔  
（新潟鉄道教習所）

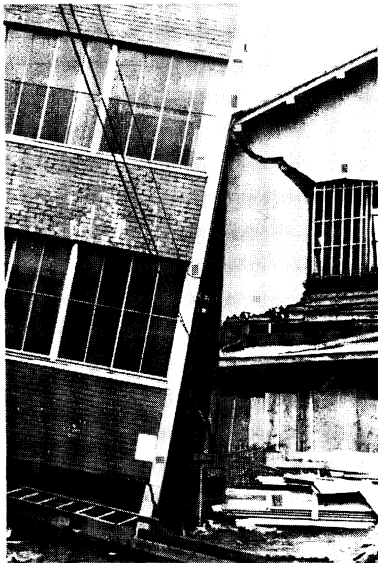
A115 隣接建物の沈下傾倒による被害  
（東新潟一明大 杉山研撮影）

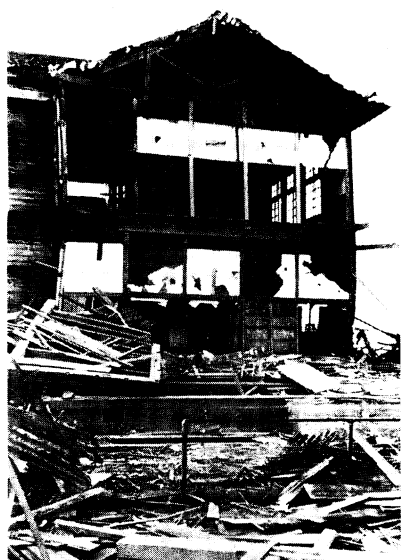
在にいたったものである。たまたま、移築部分である階下の 165 m<sup>2</sup> を幼稚園に貸与していたところ、第 22 図で見るように鍵の手になっている約 82 m<sup>2</sup> の部分のみが地震発生時きわめて短時間に倒壊し人命をうばった。残っていた土台や柱の腐朽ははげしく、土台では全般的に 2 以上で、仕口部分は 3 ないし 5 であり、倒壊の主要な原因になっていたと考えられる (B315, F306, I305)。コンクリート布基礎には、2, 3 か所小さな亀裂があったが、沈下はほとんど認められなかった。使用材料の経緯、改築時の施工、倒壊時の状況などの詳細については明らかでないが、筋かいが無造作に切られている点などから工法上にも考慮の余地があったかもしれない (B315)。なお、隣接の校舎でもかなりの被害があり、屋内運動場では後日添え柱による補強修理を行なっている。

B315 鶴岡市 京田小学校（京田幼稚園  
—鶴岡市役所より借用）

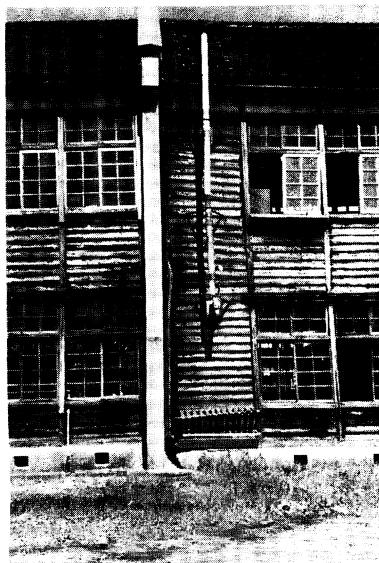
D309 防火壁との接続部の被害  
（鶴岡市立 西郷小学校）

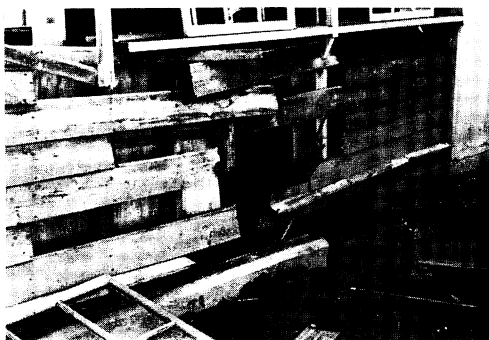
E102 布基礎の破断と移動（新潟市 大形小学校）

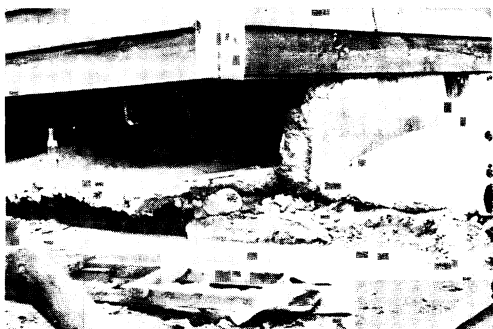
E103 布基礎の破断  
（新潟県衛生研究所，新潟市川端町）

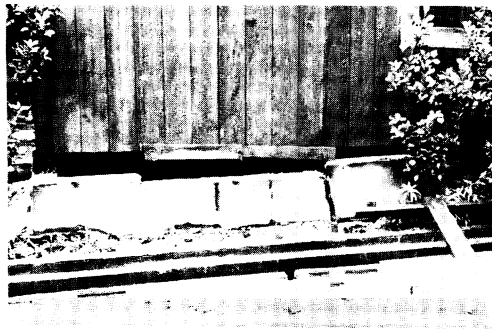
E104 布基礎の不同沈下  
（公営住宅，新潟市藤見町）

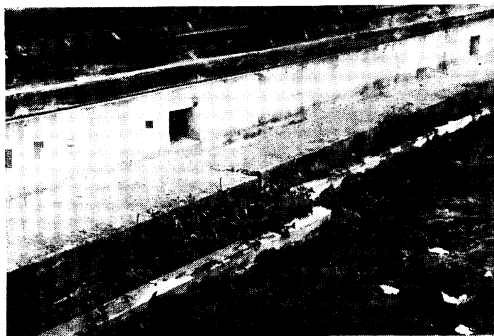
E107 犬走りの亀裂 (鶴岡市 西郷小学校)

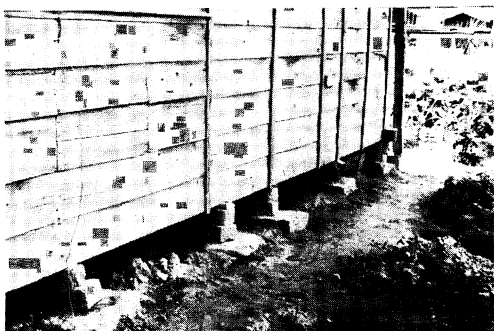
E109 独立基礎の移動 (民家, 新潟市曾野木)

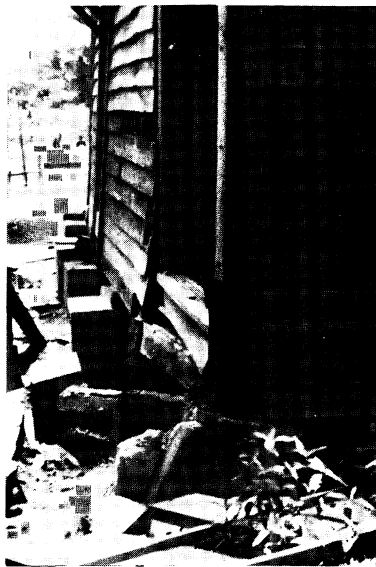
E108 独立基礎の移動  
(新潟市 曾野木小学校屋内  
運動場東側)

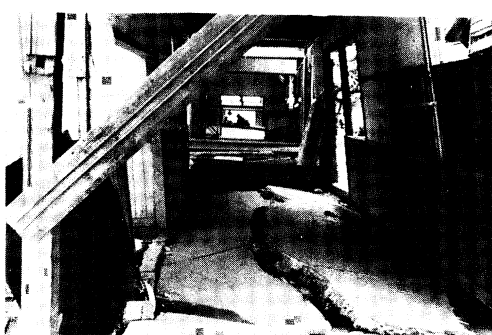
E111 コンクリート渡廊下の亀裂  
(新潟市 曾野木中学校)

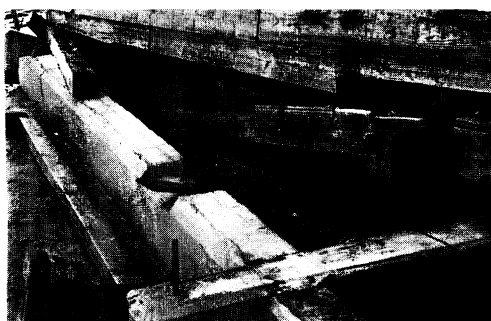
F 101 土台の破損（新潟市 大形小学校）

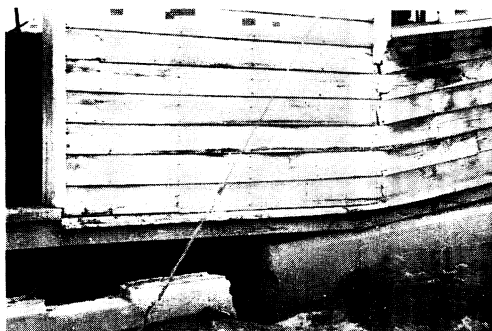
F 102 土台の曲げ破損（新潟市 大形小学校）

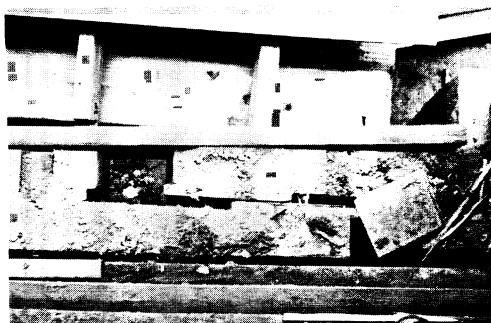
小学校の屋内運動場（B105）は昭和23年の竣工であるが、竣工前に小屋組を終了した状態で台風にあって倒れ、約1年経過したのち、ふたたびその材料で造った建物である。基礎は西側以外はT字型の独立基礎であり（I102）、スギの約16cm角の柱に15×13cm程度の添え柱を直径約13mmのボルトで緊結した単位骨組形式の構造である。この運動場の床面は周囲の不同沈下により盛り上がり、西端では南北方向に走る地割れのため大引が土台からはずれていた（G108）。また、東側妻面では独立基礎の移動や沈下がはげしく土台からはずれ（E108）、中学校に通ずる廊下（E111）との接続部は約1m近く離れていた（F105）。このほか東側中央にある演壇の接合部の破損も目だっていた（G113）。つぎに南北両側の壁面の被害を比較すると、南側の中央から西端にかけての部分、すなわち、西半分の被害が最もひどく、柱が筋かい頂部と接する部位で座屈していた（F118）。しかし、この側の東半分では不同沈下による接合部のゆるみが認められた程度で、他の部分に比べれば最も被害が少なかった（B105）。北側の西半分では前述の地割れの影響により接合部のゆるみがひどく、柱間隔がひろがり、腰板がはずれ、南側の西半分につぐ被害であった（F119）。北側の東半分では床下に地割れがみられ、その付近で土台の継手が破損し（F103）、上部の腰板が脱落していた。

F 103 土台継手の破損  
（新潟市 曾野木小学校）

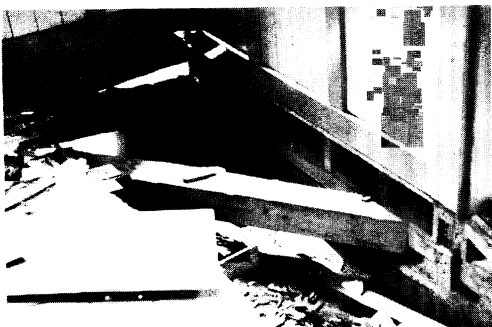
F 104 土台付近の破損状況  
（新潟市 曾野木小学校）

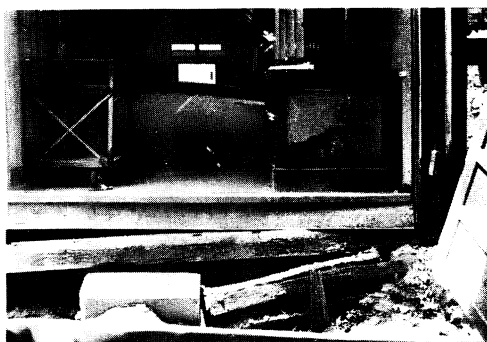
F 105 土台の破損と床の盛り上がり  
（新潟市 曾野木小学校屋内運動場東側）

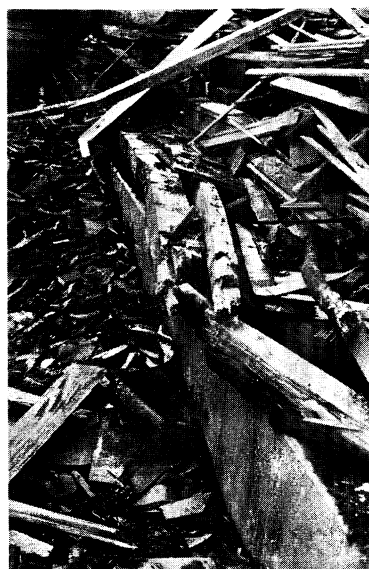
F 306 土台の破損  
（鶴岡市 京田小学校、幼稚園）

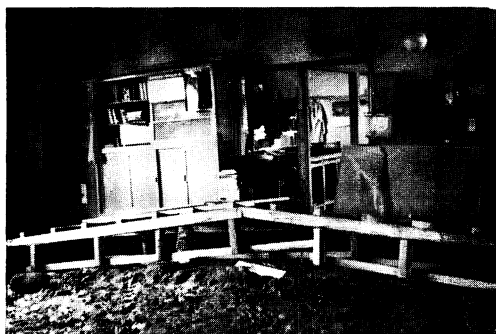
F 108 つかおよび大引のもりあがり  
(新潟市 曾野木小学校)

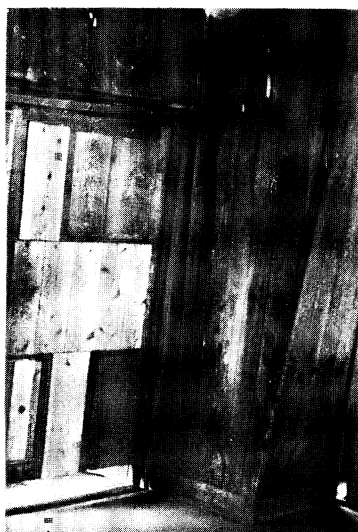
すでにところどころ腐朽し (I 103)、不同沈下によって校舎全体が不規則な変形をしていた (B108)。全般的な被害は前述の大形や曾野木の校舎に比較すれば軽微であり、2 階の階段の接合部や渡り廊下の接続部などが破損していた。なお、この学校の屋内運動場も床面が盛り上がり、柱や壁面がわずかながら傾斜していた。屋内運動場中央付近から教室に通ずる入口脇の柱がかなりひどく変形したらしく、包み板が座屈していた (F111)。

F 111 柱の包み板の破損  
(新潟市 白新中学校屋内運動場)

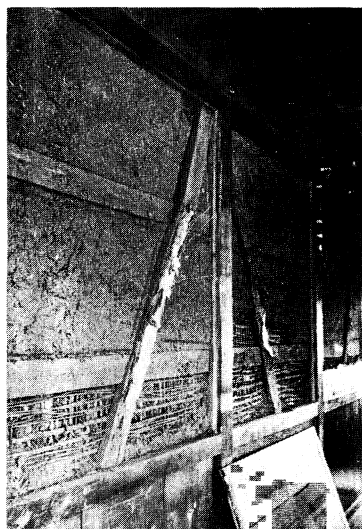
F214 筋かいの破損（村上市 岩船小学校，明大杉山研撮影）

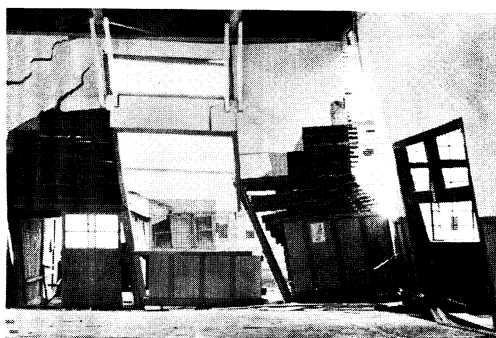
F118 壁の破損  
（新潟市 曾野木小学校屋内運動場南側）

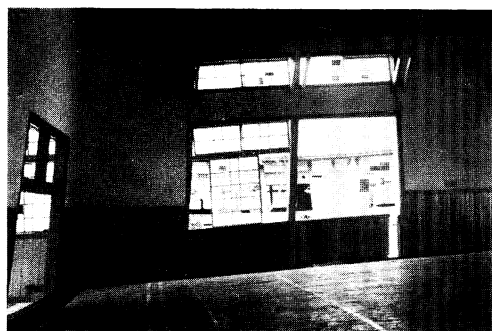
F119 壁の破損 →  
（新潟市 曾野木小学校屋内運動場北側）

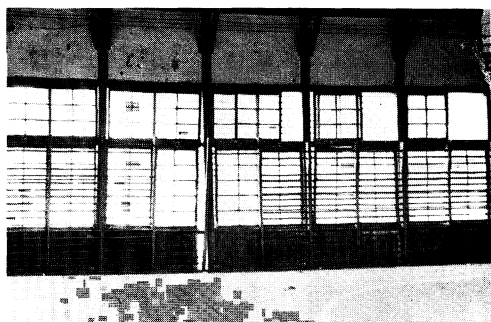
F 320 屋内運動場の被害  
(鶴岡市 西郷小学校東屋内運動場)

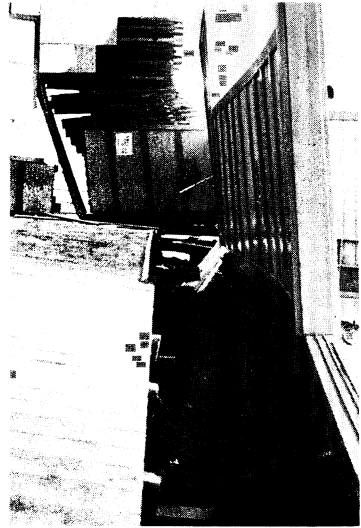
各部分がはげしく破損していた (G103)。2 階では階下ほどひどくないが各種の接合部の破損が目だっていた (G110)。東側妻面が南面と接する付近では、土台の余長部が折れたり、割れたりしているのがみられた (E101)。また、基礎の北端にあるボルトと土台のボルト穴の相対的変位は、けた行方向に約 1 m、はり間方向に約 15 cm、上下方向に約 30 cm であった。もっとも被害が目だつ階下の教務室では床と壁の接合部が切り離され、火打ばりや天井のプラスターボードが落ちたばかりでなく、入口の柱が方づえのとりつけ部で座屈していた (F110)。この校舎について被害の大きいのは第 1 校舎であった (B103)。廊下の西端出入口では柱と土台の仕口部が破壊し、床板が根太掛けともども脱落していた。出入口のすぐかたわらの教室では床面が浮き上がっているばかりでなく、中央部がさげ、大引きの継手ははずれ、柱は傾斜し、腰板は不規則に変形していた (F107)。第 2、第 3 校舎は直接大きな地割れが作用しなかったためか前述の校舎にくらべれば被害が軽少であった。ただ、この両校舎の間にある鉄筋コンクリート造の渡り廊下ははげしい亀裂を生じており、これと第 3 校舎との接続部が 2 m 近く離れていた (D101)。

G103 床と壁の接合部の破損  
（新潟市 曾野木小学校屋内運動場西側）

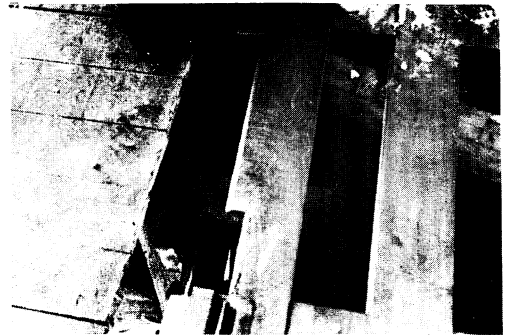
G110 二階廊下床板のすべり（新潟市 大形小学校）

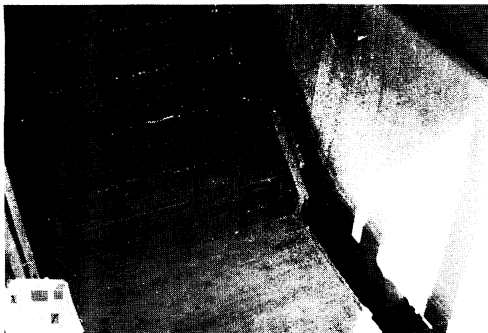
G112 階段の破損（新潟市 大形小学校）

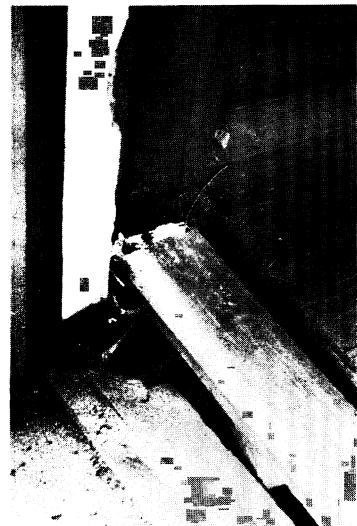
G111 昇降口の接合部の破損  
（新潟県立与板高等学校屋内運動場）

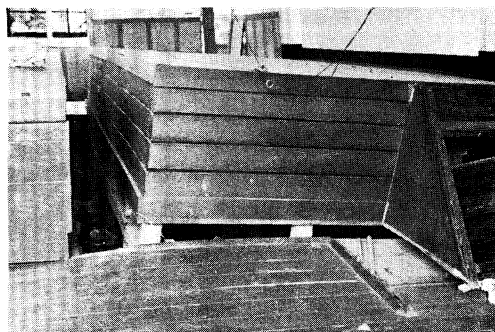
G113 演壇の接合部の破損  
(新潟市 曾野木小学校)

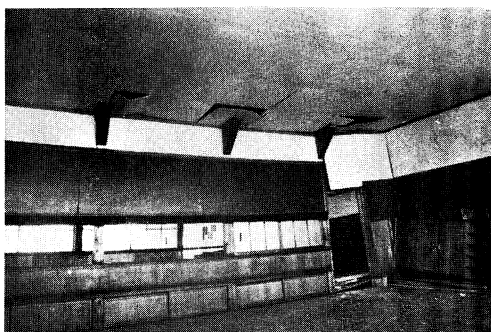
H101 天井板(石膏ボード)の破損  
(新潟市 大形小学校二階教室)

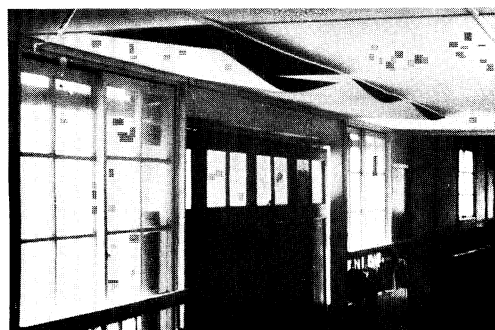
この建物の配置を第 16 図に示す。明治，大正，昭和の新旧建物が混在しており，被害をうけたのは主として古い建物であった。昭和38年に竣工した鉄筋コンクリート造の屋内運動場では，床面がわずかに平面性を失っている程度で，周壁の沈下もあまりなく，新潟市内でみてきた同種のものにくらべれば，その被害は軽微であった。北校舎へ通ずる廊下では，合板の天井板が局部的に波をうち（H202），壁面に亀裂がはいっていた。

H202 天井板(合板)の破損  
(村上市 岩船小学校廊下)

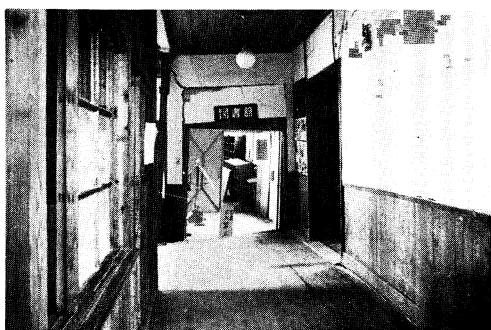
H103 漆喰壁の剥離  
(新潟県立 与板高等学校)

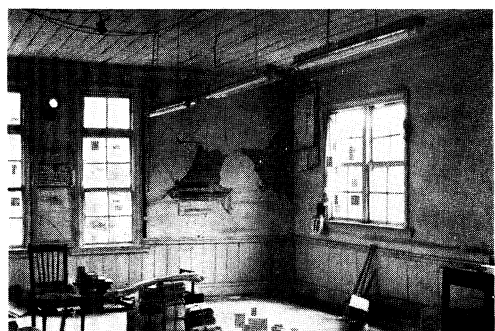
H204 漆喰壁の剥離  
(新潟県岩船郡 山北村役場)

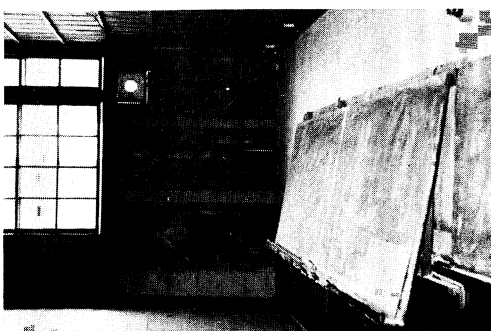
H205 土塗壁の剥落  
(村上市岩船小学校)

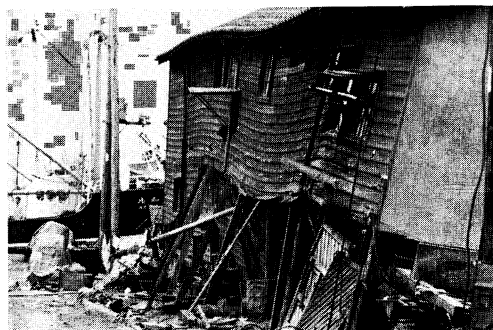
H106 下見板外壁の破損  
(中央埠頭付近の工場)

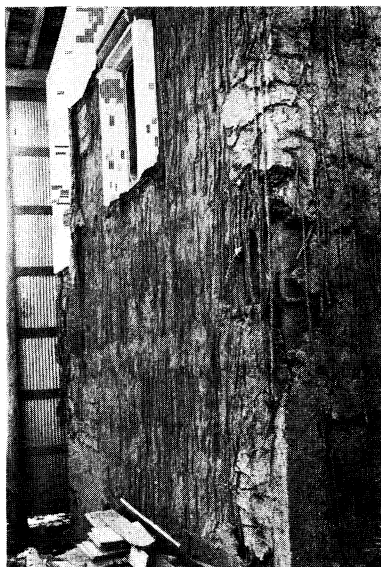
この地方では第 2 表からもわかるように岩船郡の神林村と山北村，村上市の一部などの被害がかなり大きかった。すなわち，岩船郡の塩谷部落に向かう途中の岩船町や八日市などでは倒壊に近い家や，土壁の剝落した土蔵などがみられた（H207）。古地図<sup>11)</sup>によれば岩船付近には岩船潟が，塩谷付近には入江状の潟があり，これらの低湿地帯や，そこを埋立てたところ，さらには旧河川敷などに被害が集中していた。このほか，三面川本流の乱流帯<sup>9)</sup>に相当する山辺里や四日市などでもかなり被害をうけていた。しかし，震源より約 30 km の位置にもかかわらず，村上駅から瀬波にかけては意外に被害が少なく，木造建物では壁に亀裂や剝落を生じた程度であった。なお，県境に近い山北村では比較的地盤がよいといわれ，前述の地域とは多少様相を異にし，がけくずれ，地すべりなどによる被害があった。寒川にある鉄筋コンクリート造の下海府中学校では，階下の壁面に典型的なせん断破損を生じ注目をあびていた。また，岩船町では海岸や河口部に津波の襲来をうけかなりの被害があった。以下主なる調査結果を述べることにする。

H207 土蔵壁の剥離  
（村上市岩船町八日市 工藤氏宅）

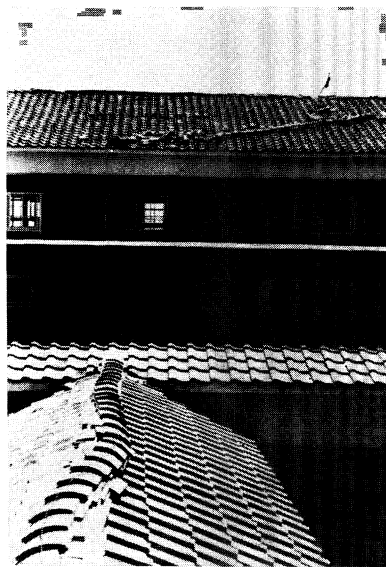
つぎに西郷中学校の配置図を第 21 図に示す。この校舎は小学校の北側にあり、その地盤はややかたく、被害の程度は小学校に比べれば軽微であった。すなわち、南校舎や渡り廊下の屋根がわらが移動し（H308）、校舎の周囲にある昇降口や渡り廊下のコンクリートに亀裂や沈下を生じていた。また、屋内運動場に通ずる廊下脇の水飲場が破損していた。このほか、南北両校舎とも壁が剥落し、階下の床板がところどころずれていた。屋内運動場は周囲と中央部のはり間方向に布基礎、その他の位置には独立基礎が設けてあるが、それらの不同沈下により床面が波状に変形し、正常の使用にたえない状態であった。

H308 屋根瓦のすべり  
（鶴岡市 西郷中学校，同校より借用）

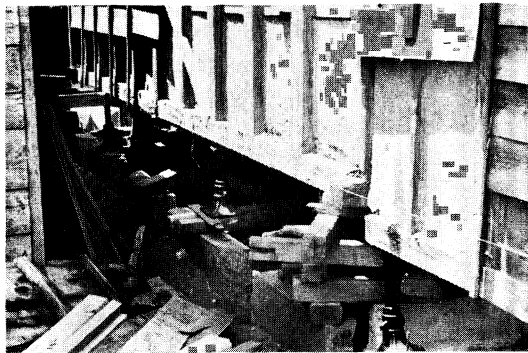
J 101 民家の修理状況（新潟市曾野木）

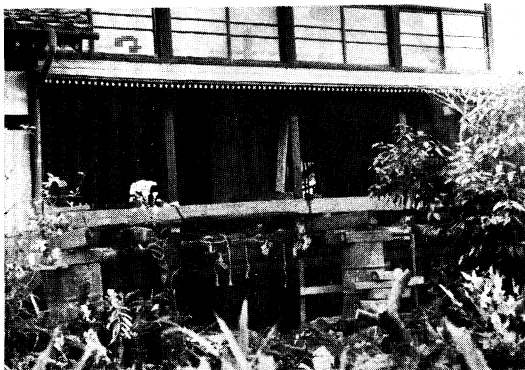
J 303 民家の修理状況（山形県酒田市飯森山）

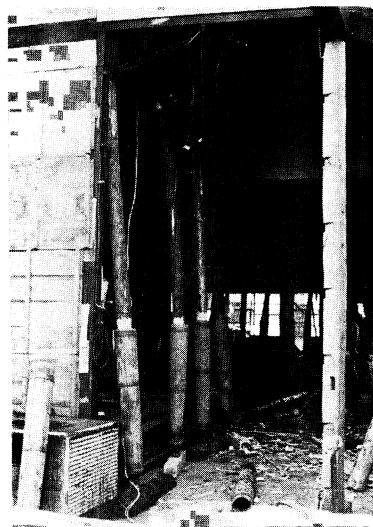
この部落は荒川の右岸に位置し、砂丘をへだてて海岸に臨んでいる。部落の中央には海岸線に平行する道路があり、これをはさんで両側に民家が密に並んでいた。海岸側の民家には外見上ほとんど被害が認められないが、その反対側ではかなりの距離にわたって陥没、地割れがおこり、その上に位置した民家が集団的に大被害をうけていた。調査時にはすでに大部分が取りこわされ整理中であったが、被害をうけた家屋群のなかに、ケヤキの約21cm角の柱をたくさん使用している家屋が2軒あり注目をひいた。いずれも古い構法であり、地割れや不同沈下によって、階下はかなりひどい被害をうけているが、2階はほとんど無被害に近かった。そのうちの1軒は階下が約230m<sup>2</sup>、2階が約82m<sup>2</sup>で、棟木までの高さが約7.3mであった（C207）。土間のコンクリートには数条の亀裂が残し、土台、柱、はりなどの接合部が損傷をうけていた。他の1軒は福岡県田川市付近より専門家がきて復旧作業を行なっていた（J202）。

J 202 民家の修理状況（新潟県岩船郡  
神林村塩谷 瀬賀氏宅）

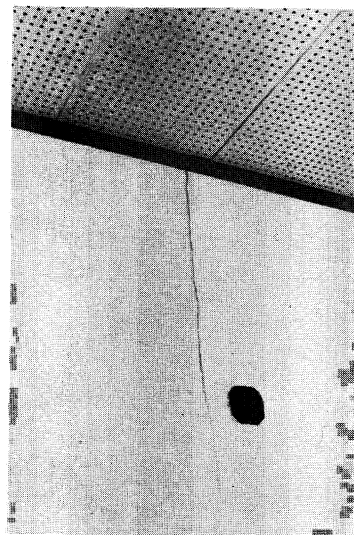
L109 廊下の壁の亀裂  
(塚山小学校, 二階建校舎)
