# 昭和41年台風26号による足和田地区 の山地荒廃に関する研究

河 野 良 治<sup>(1)</sup>

難 波 宣 士<sup>(2)</sup>

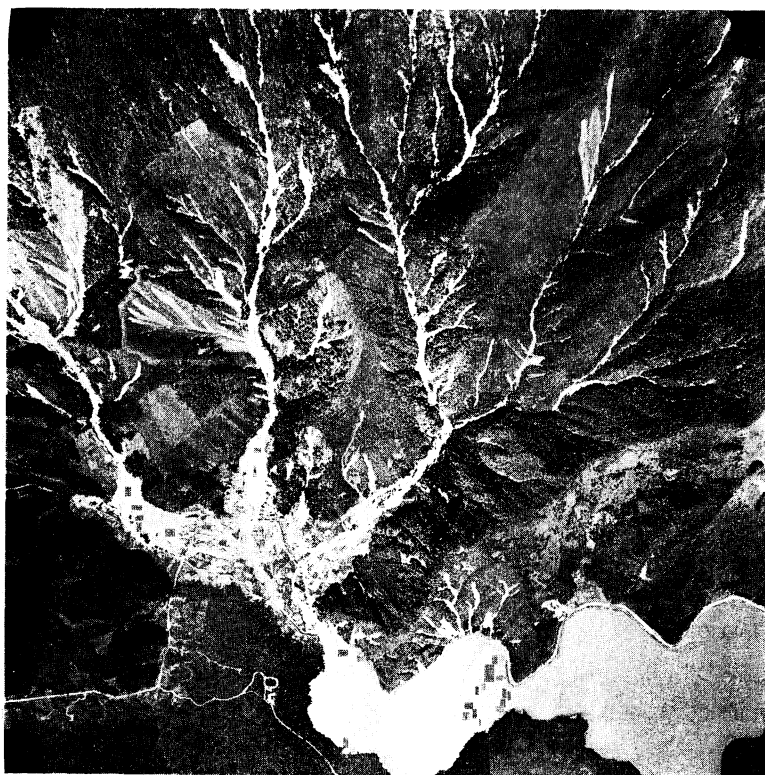
写真 2. 災害後の根場付近

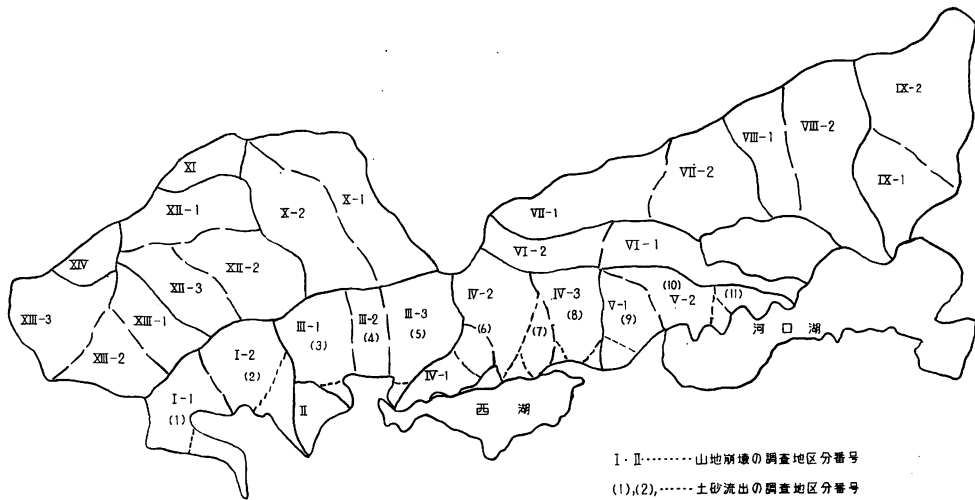
第 5 図 足和田地区の山地崩壊地区・土砂流出地区区分図

り崩壊面積 3.15ha に対して、VIからIXまでの地区の面積は約 1,753ha、崩壊面積 27.2ha、100ha あたり崩壊面積 1.55ha となり、前者の方が後者よりも崩壊率は高い。さらに、この被害の程度の高かったⅠ～Ⅴ地区のなかでも、それらをさらに区分したⅠ-2、Ⅲ-1、Ⅲ-2、Ⅲ-3、Ⅳ-1の各地区の崩壊面積は 100ha あたり 3ha 以上で、山地災害激甚地区といえる。

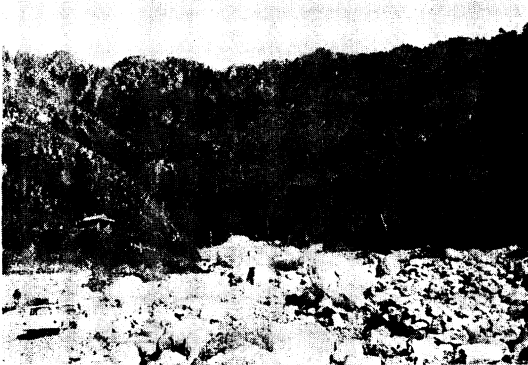
写真 3. 根場本沢の荒廃

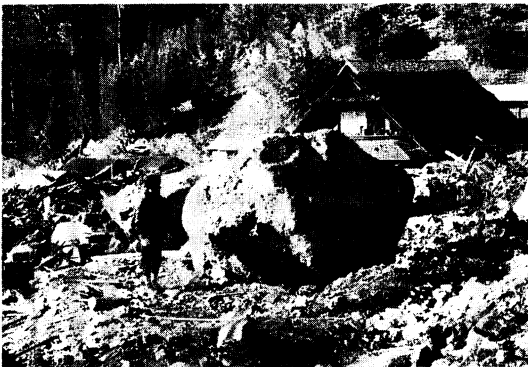
度<sup>7)</sup>がもっとも高く、根場部落では人口235人のうち死者50名、行方不明者13名、部落の全戸数41戸のうち全・半壊数37戸に達し、西湖部落では、死者31人、全戸数93戸のうち、全半壊70戸に達するという惨状を呈した。

写真 4. 根場部落の荒廃

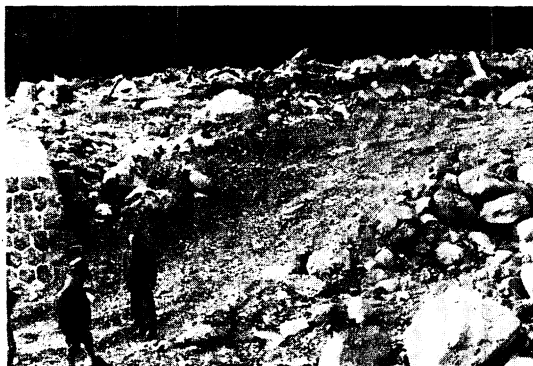
写真 7. 西湖三沢の治山ダムによる堆積

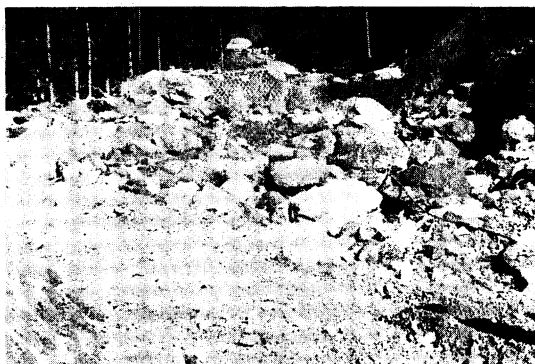
写真 8. 西湖三沢の土石流

以上土石流の防止対策について、土石流の発生防止対策、土石流の規模の増大防止対策、被災対象の防護対策について述べたが、土石流の調査地域内には今回の災害時前にも多数の山地崩壊地が存在しており、復旧治山としての施工はほとんど実施されておらず、また、上流部に溪床堆積物が多量に存在していたが、溪流工事を実施されておらず、土石流の発生防止対策はほとんどなされていなかったといえる。災害時前に設置されていた床固・堰堤等の溪流工事は、西湖部落の三沢では、計画されていた12個の堰堤・床固のうち、完成していたのは、2個の堰堤と1個の床固、上水道取入門の堰堤1個だけであり、他でも根場部落の王岳沢に建設中の堰堤1個だけであった。したがって、土石流規模の増大の防止対策も完全ではなかった。また、下流の被害対象に近いこれら堰堤等も、土石流の規模に対して容量が少なく、多少のエネルギー減殺効果がみられたにすぎなかった。とくに、西湖部落直上流からコの字に曲流している水路は導流堤ともいえず、災害時に土石流の直進によって破堤し、かえって被害の程度を増加した結果となった。
