多雪地帯の経済的治山工法の研究 (第2報)

既施工地の取扱い法の試験 (I)

Hiroshi MURAI, Toshio TAKAHASHI, Kenzi KITADA and Masanori KITADA :
 Studies on the Economical Erosion Control Work for the Restoration of
 Denuded Hillsides in the Heavy Snowy Regions (Report II)
 Experiments on the treatment to hillsides where various kinds of erosion
 control works were already constructed (I)

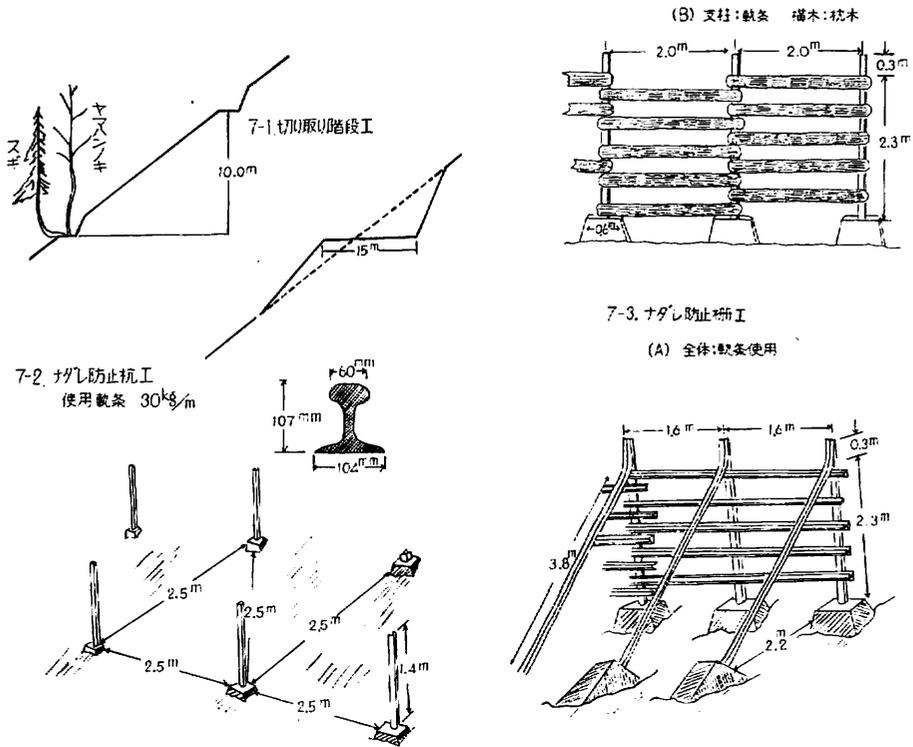
図 7. 既設工作物の構造 (伐採更新法の試験地)

「なだれ」防止のための既設工作物は、切り取り階段工・杭工・柵工などであり、これらの配置は図2の中に示されている。これらの工作物の当初の構造は図7に示した。施工後二十数年経過し、階段はかなり埋没し、古軌条を利用した杭は一部根こそぎに転倒し、柵の横木とした古枕木は腐朽し、それぞれの機能をおる程度減退させている。これら各工作物の各区ごとの量的な配置ならびにその現況を示したのが表6である。

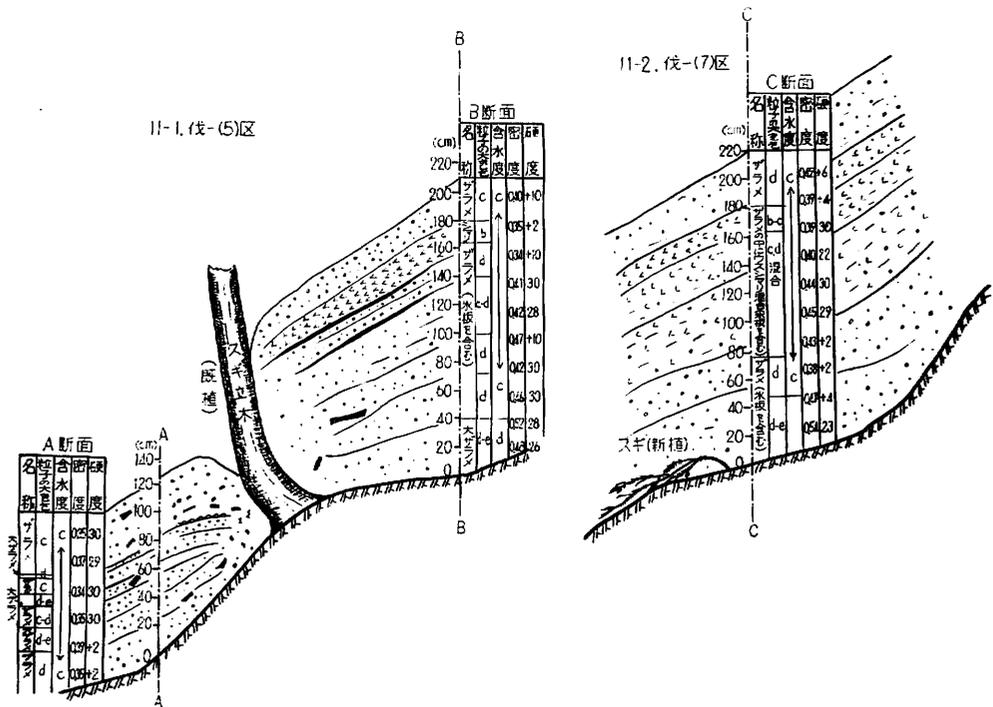
図 11. 階段周辺の積雪構造（伐採更新法の試験地）
 (昭40.3.19)

参考までに有階段区の皆伐区と帯皆(B)区の階段部に積雪断面を設定し積雪形態を調査した結果は図11のとおりである。調査時期は伐採後3年目の昭和40年の3月中旬であって、このころは最深積雪期を過ぎ融雪が始まっていた。この観察断面では、皆伐区においても階段上に顕著な空洞はなく、積雪の座屈とい

う現象は認められなかった。このことは降雪初期においてその移動がほとんどなかったことを示唆している。階段上に立木のある帯皆(B)区では、その山側はかなり判然とした層位を形成しているのに対し、谷側は積雪深が浅く乱雑な堆積を示している。これは階段と林木によって分断された積雪が、下方に沈降し匍行したものである。そして、この間げきに冠雪が落下したものであろう。また、全体的に帯皆(B)区の積雪断面は、皆伐区にくらべ氷盤網が各所に交じり複雑化しているが、冠雪の落下や樹幹周辺の気流の乱れや樹幹からの輻射熱による融解などが加わった結果と考えられる²⁾。

なお、皆伐区の階段ならびに斜面部の新植したスギ(植栽後4年目)はすべて斜面下方に倒伏していた。そして樹幹の屈曲点は地上部10cm程度のところとなっており、枝葉は地表にほとんど完全に接着していた。

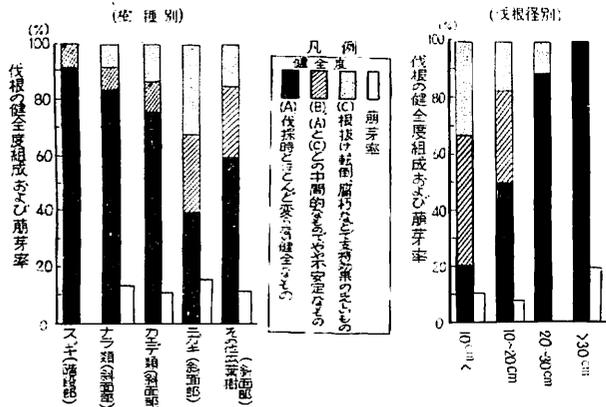
図 12. 高伐した伐根の状態
(伐採後5年目)
(伐採更新法の試験地)

つぎに、皆伐区において0.6mに高伐した伐根の状態を示したのが図12である。これは(7)、(8)両区から伐根直径階ごとに、各樹種5本ずつあわせて100本の固定標本木をとり、毎木調査したものである。やはり10cm以下の小径伐根は、根抜けしたり腐植化したものが多い。20cm以上のものは満4年経過した現在でも、ほとんど伐採時と大差ない状態を保持していることがわかった。また、同一直径階のものでは、ニガキ・アズキナシ・ヤマハンノキなどに比べれば、ナラ類やカエデ類は抵抗性が高い。積雪条件によって異なるが、地表の摩擦物としての伐根の効果期間は、伐根径20cm以上のものであれば5年程度は十分期待できるものと考えてよい。

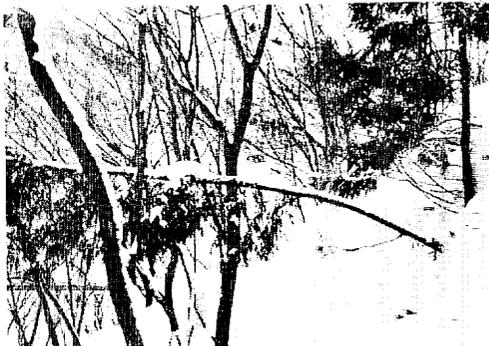
写真 20. 伐採後択伐区で小径木が一部倒伏したものが認められた（伐採更新法の試験地の伐一 1 区, 1963. 2）

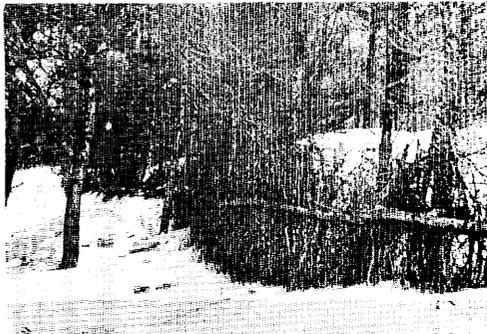
写真 31. 斜面頂部のカラマツ雪庇防止
林と吹抜け防止柵工。柵工は枝条と立
木を利用してつくったもので、この結
果、雪庇の形成は半減した。（保育改
良法の試験地、1965. 3）

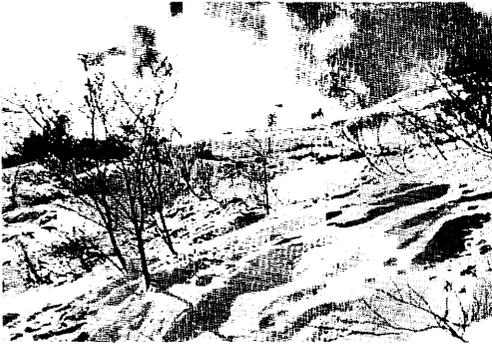
写真 35. 斜面上部の急傾地では積雪が不安定で小規模な雪崩の発生も認められる。(保育改良法の試験地の保一(8)区, 1962. 3)

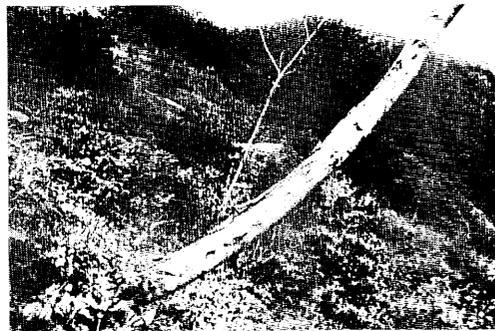
写真 40. 既存木(ニガキ)の機械的雪害(剥皮傷害)(保育改良法の試験地)

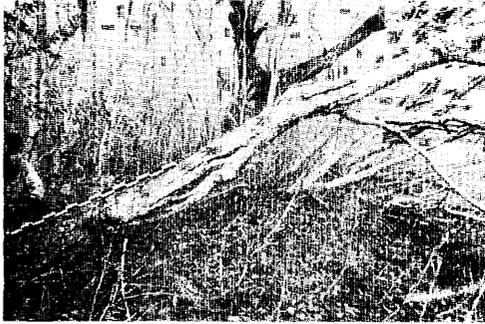
写真 41. 既存木（ミズナラ）の機械的
雪害（幹割れ）（保育改良法
の試験地）

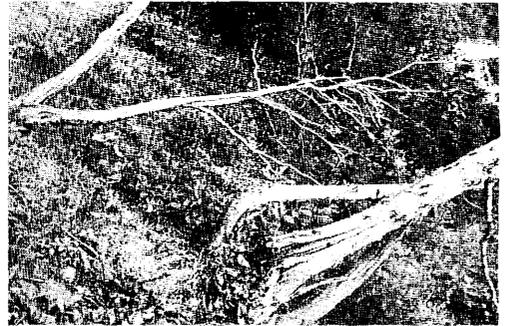
写真 42. 既存木（ミズナラ）の機械的
雪害（根元割れ）（保育改良
法の試験地）

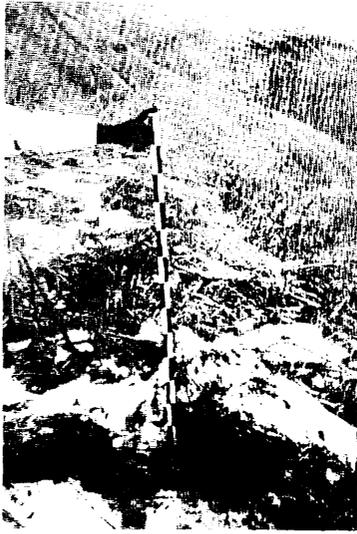
写真 47. 適樹試験区のキタゴヨウマツの生育状態。幼時の成長がおそく、雑草低木類によって被圧されている。（保育改良法の試験地の保一00区 1966. 11）
