木材防腐実地試験(6)

各種防腐処理小丸太の野外における

被害経過と耐用年数

Mamoru INOUE : Service Test of Treated Timber (6)

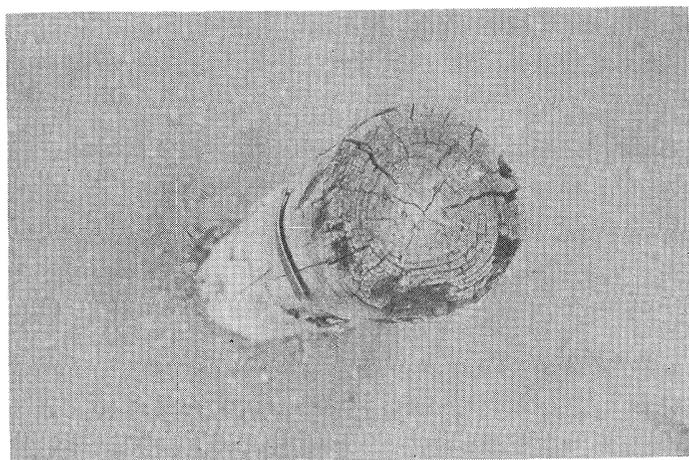
Fig. 2 銅系化合物に特徴的な頂部の被害
Top end decay of the logs treated with copper compound preservative.

を受け、耐用年数は Type 1-2 は 14 年、Type 2 は 8 年である。前報²⁾ですでに明らかにしたように、PF Type 2 より PF Type 1-2 の方が防腐効果が大きいという傾向は確認された。ポリデンソルト S-25 と ACP 処理小丸太は地ぎわ部や地中部ではほとんど腐朽が始まっていないのに、頂部において軽微な腐朽が始まっている。このことは硫酸銅など他の銅系薬剤についても一般的に見られる現象で、スギ 3×3×60 cm の杭の結果²⁾と一致している (Fig. 2)。ポリデンソルト S-25 と ACP とクレオソート油の各処理小丸太は 18 年経過時点までの被害経過から見て、少なくとも 20 年以上の耐用年数が期待できる。
