## 30年経過した木造住宅における鉄釘の劣化調査

Hiroto IMAMURA, Noriyuki KANAYA, Jun TAKAGI, Akio OKURO,  
Hitoshi KARASAWA and Yasuto CHIBA : Deterioration of  
Nails in 30-Year Served Wooden Houses

**要 旨**：昭和27年に建設され30年経過した3戸の横浜市営住宅において鉄釘の劣化状態を調査した。対象とした家屋は約35m<sup>2</sup>の木造平家建である。釘の劣化度の評価は目視により劣化度の大きさの順に5~1とした。屋根はセメントがわらおきであり、かわらの下は部分的な補修が施され、また局所的にはこけらに損傷がみられた。しかし、かわら棧における釘の劣化は全体としてあまり進んでいない。和室において、たたみ下地と根太を接合する釘の劣化度の分布を調べた結果、3室のうち2室では、縁側から内部に向かうにしたがって、釘の劣化度は大きくなる。浴室に隣接する台所の床はすでに更新されていたことから、釘の劣化も著しく進んでいたものと思われる。流し台に接する内壁における釘の劣化も進んでいた。玄関は台所と便所の間に位置し、その床の釘は比較的劣化が少ない。便所の内壁における釘はかなり劣化が進んでいる。外壁の下見板における釘は、調査した箇所ほとんどについて、上部より下部へと劣化度が大きくなる。また妻壁上部のみにあるモルタル塗り壁の下地における釘は、下見板上部の釘より劣化が進んでいる。

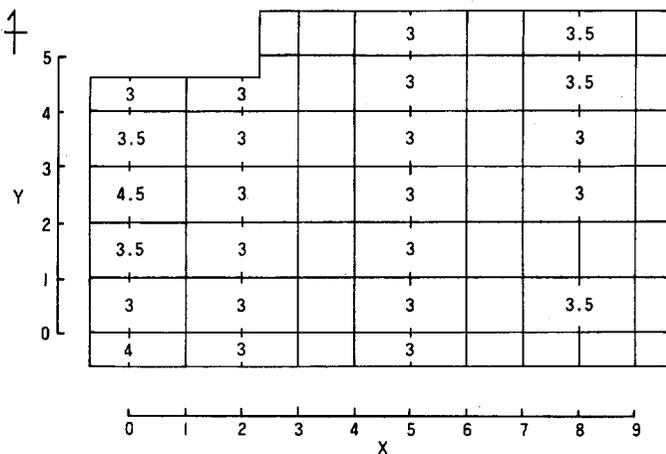
図6. 屋根のかわら棧における釘の劣化状態 (276号)

屋根はセメントがわらをすべて除去し、こけら(スギ, 6~12×25×0.1 cm)の腐朽状態を調べた。すでに補修された部分もあり、またこけらおよび野地板(スギ, 幅12 cm, 厚さ1 cm)に穴がある箇所もあった。かわら棧は屋根の南面において長さ方向を東西にして10本、北面では場所により10本あるいは15本並んでいる。釘はX軸方向が0, 2, 5および8の位置におけるかわら棧から採取し評価した。図6にその平均値を示す。釘の劣化はX=0および8でやや進んでいる箇所があるが、原因は雨もりによるものと思われる。全体としては、釘の劣化度は大きくない。

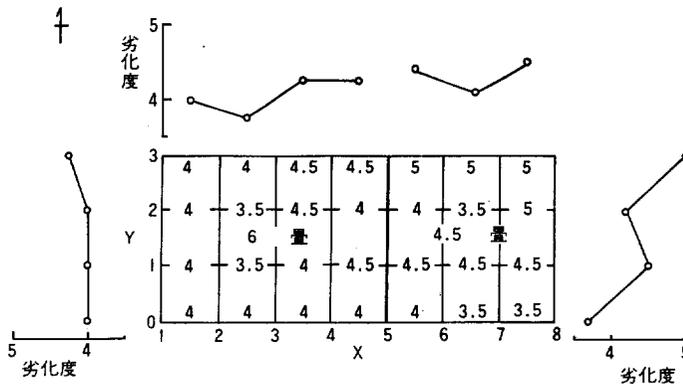
図7. 和室床板における釘の劣化状態 (280号)

たたみ下地である荒床板(スギ)と根太(スギ)を接合する釘の劣化度(平均値)の分布を図 7 および図 8 に示す。280 号における 4.5 畳間では南側から北側の台所に近づくにしたがって劣化度は大きくなる。また 281 号の 6 畳間においても便所、玄関側に近づくほど劣化度は大きくなる。これらは検定の結果 5% 水準で有意であるが、280 号および 281 号におけるこれら以外については X および Y 軸方向のいずれについても劣化度に有意差はみられない。なお 280 号では南面の布基礎

上部にかなり大きなすき間があり、床下の通気は通常より良好であると思われる。また、これらの家屋の根太が比較的新しく見えるため更新された疑いがあるが、根太と大引きとの接合部に古い釘穴がみられないため、根太を大引きとともに更新しない限り根太の更新は考えられない。しかし大引きおよび床づかは更新されたようには見えない。

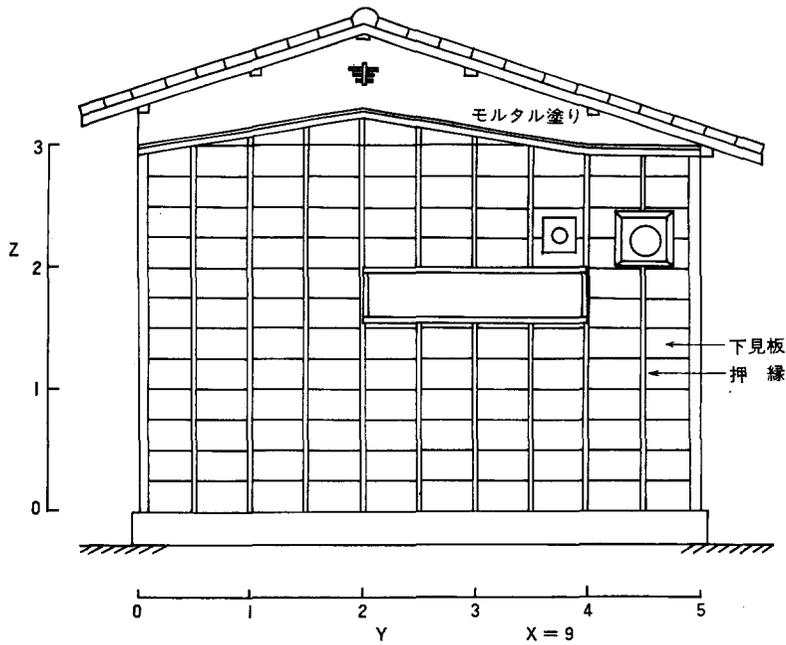
図9. 東側妻壁

外壁ではスギの下見板をとめる押縁をはずし、押縁で覆われていた下見板の釘を調べた。東側の妻壁は図 9 に示すとおり、窓、煙突口および換気扇取付口を備えているが、外壁として広い面積での釘の劣化度の分布がみられた。なお、土台との境に雨押えはない。図 10 および図 11 に示すように、釘の劣化度は南北 (Y 軸) 方向に沿った各測定位置において上部から下部になるにしたがって大きくなっている。この傾向は南面の外壁の東寄り (図 12)、西寄り (図 13) および北面の外壁の西寄り (図 14) においてもうかがえる。また X 軸方向あるいは Y 軸方向での釘の劣化度は東側の外壁を除き、かどの部分において大きくなっている。調査の範囲ではとくに北西角における劣化が著しい。なお、妻壁上部のモルタル塗りの部分については、モルタル (厚さ 1.7 cm) の下地板 (スギ) を接合している釘を調べたが、劣化度は 4 であり、下見板の上部における値より大きい。
