# 木造家屋の外壁における釘の 劣化からみた木材の劣化環境

Hiroto IMAMURA, Makoto KIGUCHI and Akio ÔKURO : The Deteriorating  
Circumstances of Wood Viewed from the Deterioration  
of Nails in the Exterior Wall of Wooden Houses.

**要 旨**：木造家屋の外壁に使用された釘の劣化は、家屋の耐久性と密接な関係があり、釘の劣化を調査し研究することは、家屋の耐久性向上のために意義のあることである。この報告は、関東地方を中心とした数多くの木造家屋の外壁における釘とその付近の木材の劣化状況を調査し、関連の実験を行った結果をまとめたものである。釘の劣化程度は、目視による5段階法によった。この劣化度は釘のさび量およびせん断力から求めた釘の有効直径と関係づけられた。モルタル塗り外壁は木材と釘を壁内に密閉するため、耐久性がしばしば問題となる。モルタル塗り壁内部では釘の劣化度から木材の腐朽の有無を判断できる事例がみられた。釘接合部の劣化は、釘の劣化と木材の劣化によるが、材料を限れば密閉した状態で劣化させた接合部のせん断力は、釘のさび量とその接合部の変位の関数で表せる。モルタル塗り外壁における釘の劣化度は経過年数の対数と直線関係にある。この関係を利用して木材の腐朽発生の危険性を推定できる。下見板張り外壁の釘の劣化は、家屋周辺の環境の影響を受けやすい。

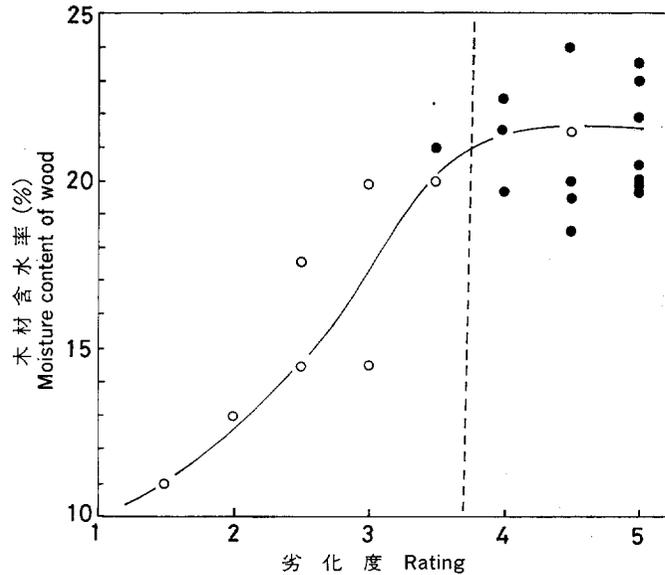
Fig. 8. 木材含水率と釘の劣化度  
Relationship between the moisture content of wood and the rating of nails.

34 年経過した旧米軍海浜住宅において、モルタル塗り壁内の木材における目視による腐朽の有無、含水率および釘 (長さ 50 mm) の劣化度を調査し、統計的方法の一つである判別関数の概念を応用し、木材含水率 (W) と釘の劣化度 (D) からその箇所の木材の腐朽 (蟻害を含む) の有無がどの程度判別できるかを試みた<sup>4)</sup>。木材の含水率と釘の劣化度の関係は Fig. 8 のようになり、図中の白丸は木材が健全、黒丸は腐朽を表す。判別関数  $Z_{WD}$  は次のようになる。

$Z_{WD}$  が正のとき木材は健全、負のときは腐朽を表す。この式による誤判別の確率は 10.9% である。図中の点線は  $Z_{WD}$  を表し、点線の右側では木材が腐朽していることになる。この点線を見ると、釘の劣化度の軸に垂直に近く、釘の劣化度による判別関数のみでも判別できそうである。この場合  $Z_D$  は  $D=3.75$  で

口になり、誤判別の確率は含水率を含めたときと同じ 10.9% である。これを同じ敷地内にある経過年数とタイプが同じ住宅で求めた釘の劣化度と腐朽の有無の関係について確かめてみると、全体の測定数 35 の 14.3% が誤った判定となった。この住宅のデータを用いて  $Z_0$  を求めると、釘の劣化度 3.98 が判別の基準となり、誤判別の確率は 6.7% となる。したがって劣化度 4 を基準としてよいであろう。釘の劣化度と木材の腐朽の有無の関係は、建物の経過年数にも当然依存するが、モルタル塗り壁では密接な関係にあるといえる。なお誤判別の確率は 23.6% と高くなるが、木材の含水率のみの判別関数によれば 19% が基準となり、従来から腐朽、蟻害の発生すると言われていた約 20% に近い妥当な値となっている。

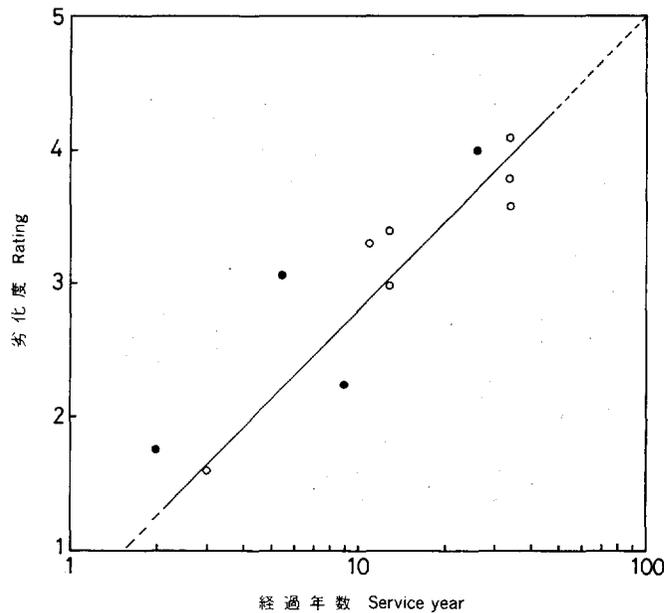
Fig. 25. モルタル塗り壁における釘の劣化度の経年変化  
Relationship between the rating of the nail in the exterior wall covered with lath-mortar and years of service.

ここで劣化度を評価した釘は、すべて布基礎上端から高さ1 m以下の場所から採取したものである。Table 3 に劣化度ごとの釘の本数を各経過年数について示す。経過年数の対数値に対し劣化度の平均値をプロットすると Fig. 25 のようになる。この関係式は次のとおりである。

ここでDは釘の劣化度、tは経過年数である。相関係数は0.7である。なお Fig. 25 中の黒いプロットは、本数が少ないが参考および確認のため使用したもので、次の住宅の釘の劣化度である。

これらの釘の劣化度がほぼ Fig. 25 の直線付近の値になることから(12)式は妥当なものであるといえる。

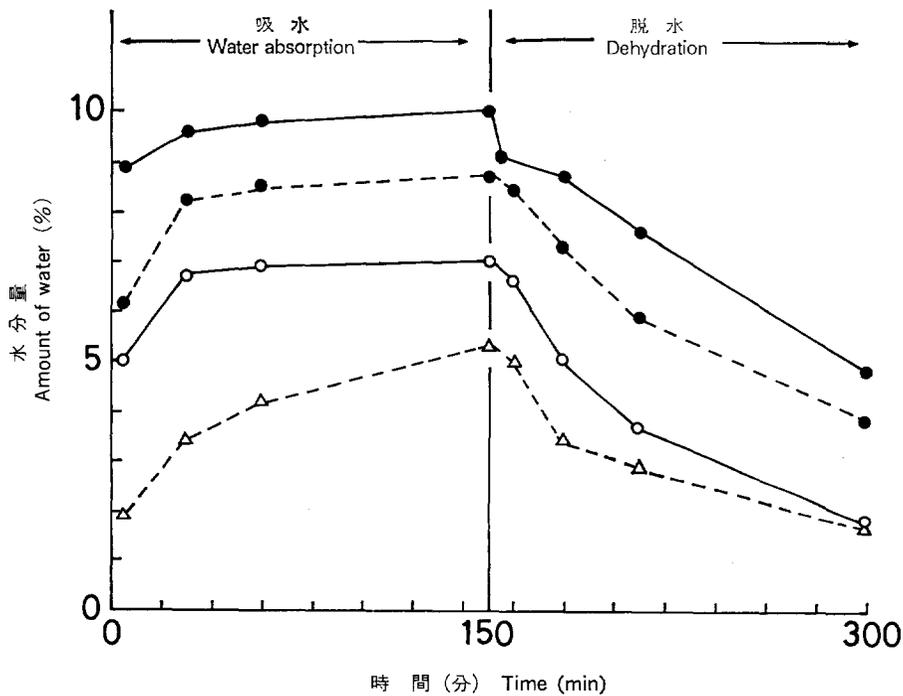
Fig. 29. モルタルの吸水—脱水試験(小金井市)  
Water absorption—dehydration test of the mortar(Koganei City).

5年半経過した展示ハウス(小金井市)の例で、北西角の北面、NW(N)の下部の釘の劣化度が3.9であり、西面NW(W)の下部で1.8であった。外部環境は両者に大きな差がないが、北面ではモルタル下地のルーフィングペーパーが波うち白い粉末が縞模様になり、水が浸入した形跡がみられた。この建物からモルタル片を採取し、一部は乾燥して含水率を求め(Table 5)、残りで吸水脱水試験を行った(Fig. 29)。吸水は室温で水に浸せきし、脱水は60°Cの乾燥器で乾燥させた。各値は2~5個の試片の平均値である。NW(N)の含水率が3.88%であるのに対しNW(W)は1.84%と低く、吸収率もNW(N)の方が大き

い。NW (N) の含水率が高いのは、この面に雨が当たった可能性があるが、この部分のモルタルの吸水率が大きいため、内部が乾燥しにくく、釘の劣化が進んだものと考えられる。なお、バルコニーのモルタルの吸水量は小さいが、含水率は大きい。これは雨どい下の排水口とモルタルとの取り合い部分から雨水がモルタルの裏面に浸入したためである。ここで得られたモルタル吸水率のばらつきは施工時のものか経年変化によるものかは不明である。また表面からの吸水性は塗膜の性能によっても異なってくるであろう。比較のため、他の住宅におけるモルタルの吸水率、脱水率（平均値）を Fig. 30 に示す。

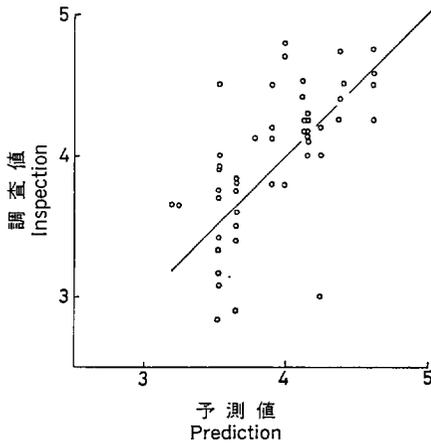
Fig. 32. 調査による劣化度と予測による劣化度の関係 (柏第五小)  
Relationship between the rating by the inspection and by the prediction (Kashiwa school).

ようになり、重相関係数 ( $r$ ) は 0.672 である。寄与率 ( $r^2$ ) は 0.452 となり、Table 6 の劣化度の分散の 45.2% がこれら三つの要因によることになる。ただし、ここでの経過年数の要因は壁の方位や壁以外の環境の要因と独立ではなく、これらの総合されたものとなる。要因のうち経過年数がもっとも重要であり、21 年経過した壁における釘がもっとも劣化度が大きい。入隅部以外の箇所では入隅部の箇所より劣化度が 0.465 小さく、雨どいがない場合は、ある場合より 0.250 小さいことになる。以上の結果は、入隅は 2 面からの雨水を集めやすく、また多くは日蔭となり木材が乾燥しにくいこと。また、雨どいは破損がなくても雨水を集めやすいことを裏付けている。

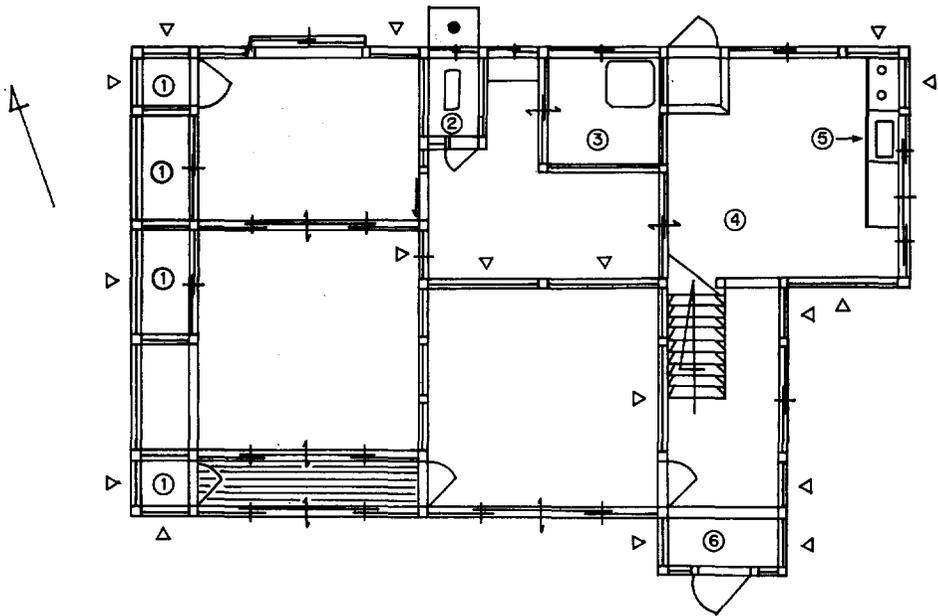
Fig. 33. 平面図（谷田部町）  
Floor plan (Yatabe).

便所および浴室の北側の外壁において釘の劣化が進んでいるのは、常時水を使用する場所に見られる一般的な現象であると考えられる。北側の台所は流しに接していないことが釘の劣化度が低い原因であろう。東壁の台所は流しに接するため平均より若干高い劣化度になっている。西壁は東壁より高い劣化度を示しているが、室内側は床の間や押し入れであり、水の供給は考えられない。他と異なる点は西壁には

以上は外壁の最下部のもっとも釘の劣化の著しい箇所であるが、これより上部の木ずり一柱、間柱の釘では高さによる劣化度の傾斜もみられず、北壁の便所と洗面所の境、東壁の流しの部分の柱での 2.0~3.0 がやや大きい程度で、他は 1.5~2.0 と低い。

この住宅の施工、構造上の特徴を釘の劣化の面からみると次のようである。金属サイディング壁の内部の釘の劣化度は、土台部を除き、高さでの傾斜は見られない。これは下見板とは異なった傾向であり、モルタル塗り壁に類似する。犬ばしりの効果は大きい<sup>91)</sup>。壁内の通気構造は興味深いが、経過年数が少ないため特に効果は明らかでない。釘の平均劣化度は同年数経過したモルタル塗り壁と比較して大きくない。

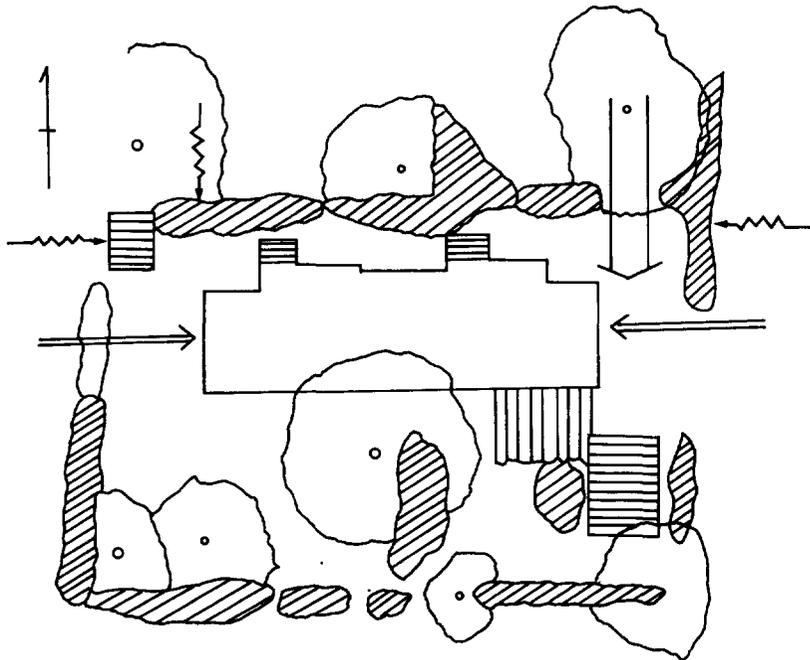
Fig. 35. 植込みと風通しの例 (No.5)

も風を阻止するものとした。したがって、北壁については、これの北側にある植込みが北風の流れを阻止し、壁に沿った所に位置する植込みや小屋が東西方向の風に影響することになる。東壁または西壁については、それぞれの北側および東側または西側の植込みなどが問題となる。Fig. 35 に No.5 の家屋の周辺の状況を表したものを一例として示す。

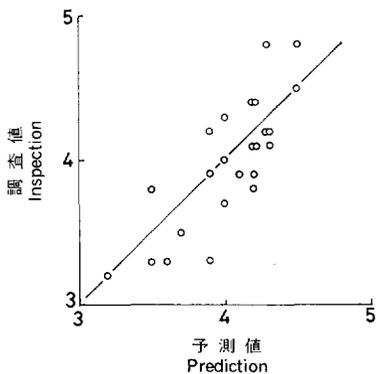
Fig. 36. 調査による劣化度と予測による劣化度の関係(府中市)  
Relationship between the rating by the inspection and by the prediction (Fuchu City).

以上の要因を整理すると Table 10 のようになる。壁ごとの釘の劣化度の平均値を目的変数とし、これらの要因との関係を数量化 I 類の手法で分析を試みた。入力するデータを Table 11 に示す。No.3 の家屋の北壁については、西側と東側とでは植込みなどの状況がかなり異なるため 2 分した。計算でえられたカテゴリー-数量を Table 12 に示す。釘の劣化度の予測値は、それぞれの要因につき一つずつ該当するカテゴリー-数量を加えた値となる。例えば 25 年経過した北壁で、東西方向が開放されている場合、北側が解放されていると、劣化度の予測値は 3.499、遮へいされていると 4.059 となる。調査によると釘の劣化度と予測によるそれとの関係は Fig. 36 のようになり、北風が釘の劣化を抑制すると考えてよいであろう。これに対し、東西方向の風の影響はきわめて小さい。壁の方位で

は、東、西、北の順に劣化度が大きくなるが、その差は小さい。経過年数では当然ながら 29 年の方が劣化度が大きくなる。重相関係数 (r) から寄与率 (r<sup>2</sup>) を求めると 0.659 となり、外壁間の釘の劣化度の分散のうち 65.6% がこれらの要因によることになる。

下見板張りの外壁の釘の劣化度について調査を行い、家屋周辺の植込みなどについての簡単な類型化と仮定から、植込みなどと釘の劣化度の関係はかなり明確に把握することができた。釘の劣化を外壁の劣化の一部と考えると、北風の日が多い東京では、家屋の北側に地表付近の風の流れを遮るような密な植込みを設けることは外壁の劣化を早めることになる。家屋の北側に近接したブロック塀なども耐久性上好ましくないであろう。また、このことは、鉄鋼モルタル塗り壁についてもあてはまるであろう。

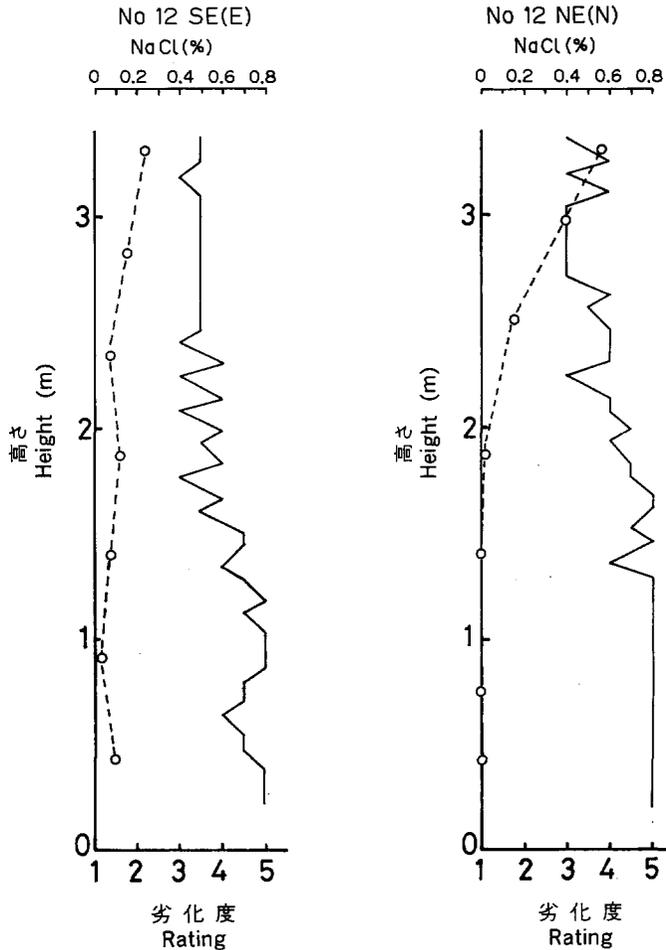
Fig. 43. 臨海地帯に建てられた住宅 (No. 12) の下見板の食塩含有率 (点線) と釘の劣化度 (実線)

化度を Table 16 に示す。これを見れば、高さ 1 m 以下の劣化度は 4~5 であり、他の地帯の家屋 (Table 4) と比較して明らかに劣化度が大きい。また、外壁の上部の釘の劣化度も大きい傾向がある。上部では釘の長さ方向の頭側の半分が劣化し、先端の方は劣化が進んでいないものが多い。この下見板の塩化物含有量を求めた。食塩含有量の定量は、採取したままの下見板から木粉をつくり、45 メッシュを通過したもの 2g に純水 100 ml を加えて常温で 24 時間放置し、ろ過した液に硝酸銀水溶液を加え、塩化銀として沈殿させチオシアン酸カリウム溶液で滴定する方法によった。なお、塩化物はすべて NaCl とみなした。一つの塩化物含有量の値は 3 回の測定の前平均値から求めた。外壁の高さ方向における塩化物含有量および釘の劣化度の分布を Fig. 43 と Fig. 44 に示す。塩化物含有量の分布は、東面 (E) では北面 (N) お

よび南面（S）に比べ変化が少ない。No. 12 S E（E）の塩化物含有量が No. 14 S E（E）より少ないのは、No. 12 の家屋の東側には高い植込みがあるのに対し、No. 14 では東風を遮へいするものがないためと考えられる。南面と北面の壁の上部は東面の上部より塩化物含有量が多い。この理由として東面は妻側で軒の出が小さいため、下見板の最上部（その上はシックイ壁）に直接雨がかかり、外壁表面に付着した海塩粒子が雨水で流し落とされることが考えられる<sup>86)</sup>。南面と北面は軒の出が大きい（48 cm）。このため、上部の下見板は雨がかからず、微細な砂ぼこりが付着し、海塩粒子もこれに含まれているものと思われる。塩化物含有量と、釘の劣化度の関係が比例的でない理由として、下見板のある箇所における塩化物の付着量または浸透量は、他の劣化因子である雨水のかかる頻度と比例関係にないこと、および1枚の下見板でも木粉の採取場所により塩化物含有量に若干のばらつきがあることが考えられる。下見板の心材部と辺材部でも塩化物含有量が異なる。No. 12 の家屋のNE（E）の高さ3 mにおける下見板の辺材部で0.25%、心材部で0.50%である。また塩化物含有量は下見板の厚さ方向でも異なった値を示した。同じ場所の心材部の表半分は0.54%、裏半分で0.45%である。最上部の下見板の心材部で、表半分0.42%、裏半分で0.33%であり、いずれも表側の方が高い値を示す。

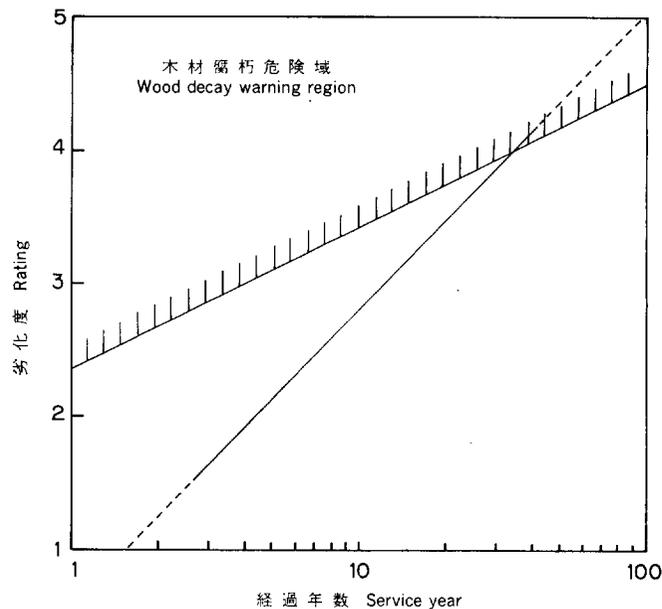
Fig. 45. モルタル塗り壁における釘の劣化度と木材腐朽の関係  
Relationship between the rating of the nail and decay of the wood in the exterior wall covered with lath-mortar.

34 年経過したモルタル塗り壁内の釘周辺部の木材の腐朽に関する調査でも、木材の含水率が 20% になれば腐朽の可能性が高くなるという従来からの通説と一致する結果が得られた。また、釘の劣化度は約 4 で木材が腐朽していることがわかった。一方、4 年間 20°C の恒温恒湿状態に保った釘接合部では、含水

率 20% は釘のさび量約 10%, すなわち劣化度約 3 に対応する。いま, モルタル塗り壁内の温湿度が比較的安定したものと仮定すると, Fig. 25 の釘の劣化度の経年変化曲線において, 4年で劣化度 3, 34年で劣化度 4 を結ぶ線が腐朽の危険を示す限界と考えてよいであろう (Fig. 45)。これによれば, 経過年 4年で釘の劣化度が 3 以上であれば, 木材に腐朽が発生する危険があり, 34年以上ではほとんどの木材が腐朽することになる。ただし, 釘の劣化度の経年変化曲線は統計処理により求めたものであり, その予測値の 95% 信頼域の幅はかなり広い。したがって, Fig. 45 は釘の劣化度から木材の腐朽を推定する一つの目安と考えればよいであろう。
