# 台地農業地帯の治山

(南九州シラス地帯および北海道  
十勝岳山麓地帯の災害について)

Takeo KAWAGUCHI: Erosion Control in the Upland-Agricultural Districts.

川 口 武 雄<sup>1)</sup>

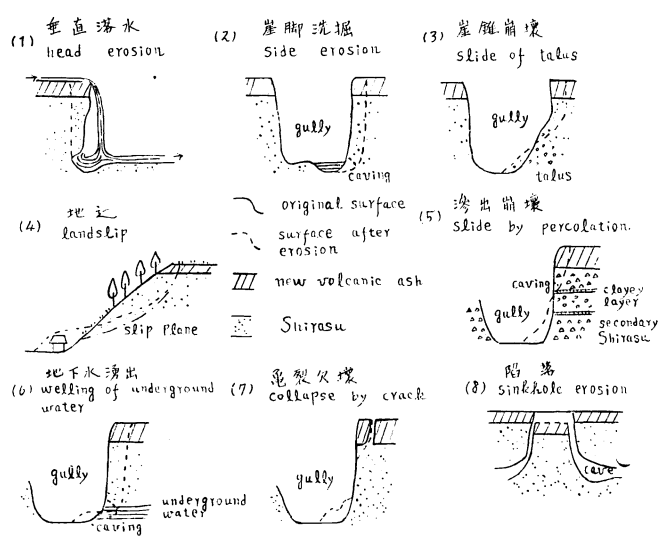
第3図 シラス地帯の侵蝕型式の一部

垂直落水型（谷頭侵蝕型）は第3図(1)のごとく、崖肩で台地よりの流水が垂直に落下し比較的侵蝕抵抗の強い部分で滝つぽとなり、滝つぽの渦流でシラス層下部がえぐられ上部のシラス層と新規火山層が崩落し、崖肩が後退して gully が進行する。崖脚洗掘型は第3図(2)のごと

く, gully 底の崩土は軽く洗い流されるので, gully の流水が直接崖脚のシラス層下部を洗掘えぐり取り, 上部のシラス層と新規火山灰層が崩落して, gully の巾が拡大される。

崖錐崩壊型は第3図(3)のごとく, 崖錐が滲透水によつて飽水して崩れ, それに伴つて上部の崖面も崩落する。地辻型は第3図(4)のごとく, 古いシラス崩土の山腹に雨水が滲

透して剪断抵抗を低下させ曲線面に沿つて送り落ちる。滲出崩壊型は第3図(5)のごとく, 滲透水が不透水性の粘土化した層(水成シラス層中には粘土化の著しい層が数層はさまれる場合が多い)の上にたたえられて崖の中腹から滲出して小さな caving を起し, その上層を崩落させると共に滲出水は下のシラス層を侵蝕する。地下水湧出崩壊型は第3図(6)のごとく, 地下水面がシラス台地崖脚面より高いところでは地下水が崖脚に湧出し, 湧出口附近のシラスが飽水して崩れて洞穴となり, その上層が崩落する。亀裂欠壊型は第3図(7)のごとく, gully 壁最上部の新規火山灰層が膨脹・収縮等の結果縦横(垂直)の亀裂を生じて欠壊して gully 底に落ち, 下の露出したシラス層が侵蝕される。防空壕型は戦時の防空壕や崖脚のシラス採取で洞穴となり, その上層が自重で崩落するものである。以上の崩壊の各型は gully の巾を拡大させる。

陥落は第3図(8)のごとく, シラス層内の地下水流により地下に空洞を生じ, その地表が径数 m 以上の円形または楕円形に陥落する。

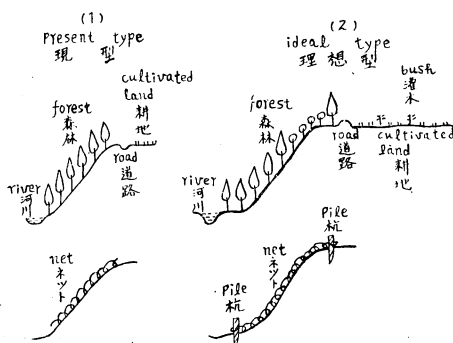
第 5 図 シラス地帯の森林配置

シラス地帯の森林は現在は第 5 図(1)のごとく斜面の部分のみに存在し、溪床と台地上の部分の森林を欠き、斜面の森林のみでは台地よりの集中流下水の抵抗物として充分でないが、森林配置の理想型は第 5 図 (2) のごとく溪床上から台地周辺まで連続した森林を配置することである。

る。溪床上の森林はネットの固定杭と崖脚洗掘防止の用をなし、台地周辺の森林は斜面の森林ネットの固定杭の作用、台地よりの流水の抵抗物として流速減退・流水中の肥沃泥土の沈積の作用、台地上の耕地の主防風林の作用を有する。この両部分の森林を欠いた現在の斜面の森林では森林の土地保全効果を 100 % 発揮できぬ。

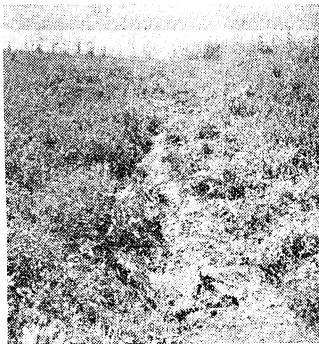
写真1. 小雨谷  
Plate 1. Small gully

rill は除虫菊(写真3)・トウモロコシ(写真1)等の列作物でない点状作物地に多く見られ、また土樋跡・道路の不備が小 gully の原因となつているのがところどころに見られる。

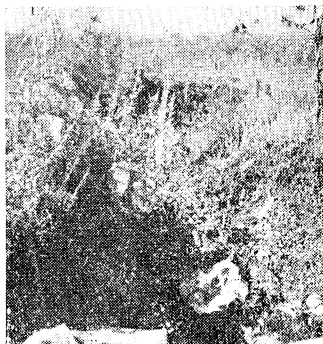
写真2. 小雨谷  
Plate 2. Small gully

林地は農地に比し rill・小 gully が生じない例はところどころに見られ、上方にカバ林のある傾斜17~19°の除虫菊地に rill が無いのに、近接の上方に林地の無い傾斜19°の除虫菊地に rill が発生している例(写真3)、傾斜20°のカバ・カラマツ林地と傾斜14°のムギ・クローバー地に rill が無いのに、その中間の傾斜20°のムギ地に小 gully を発生している例(写真2)等がある。

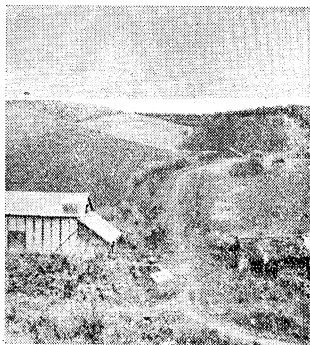
写真4. 耕地内の雨谷  
Plate 4. Gully in  
cultivated land

農地として耕作され沢の形が消されていたものである(写真4)。gullyの横断面型は上部緩斜・土層の厚いところはV字型(写真5), 下部急斜・土層の薄いところはU字型(写真6)で, 縦断面は階段状である。ただ不断の流水が無いので現在の断面(写真7)は大き過ぎる感を抱かせるが, 近くの以前 gully で現在は安定していると思われる沢(写真8)と比較すると, 短時間の大雨時には大雨による流水を無害に通過させるには現在程度の大きさの断面が必要と思われる。gullyの側面はまだ植生の進入少なく安定していないが, 溪床は自然に植生が進入して安定に向いつつある(写真7)。

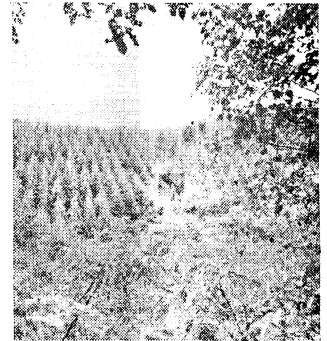
写真9. 林地内の雨谷  
Plate 9. Gully in forest land

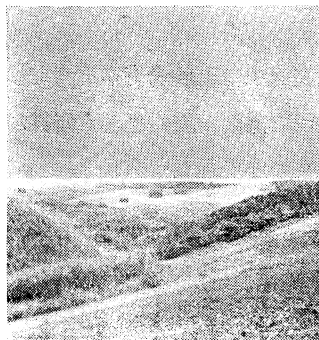
写真10. 雨谷上の農地  
Plate 10. Cultivated land  
above the gully

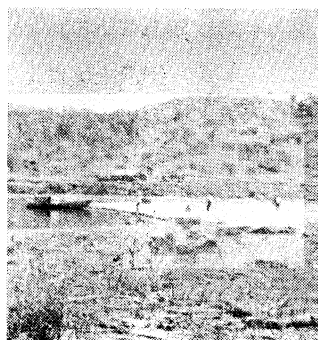
写真11. 野花南ダムの堆砂  
Plate 11. Sedimentation in  
Nukanan reservoir

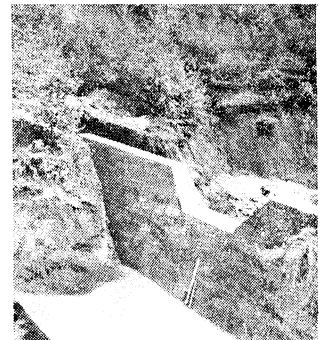
写真12. 雨谷のコンクリート堰堤  
Plate 12. Concrete dam in  
gully
