# Ⅲ 地 質 関 係

木 立 正 嗣<sup>(1)</sup>

## 1. 前 文

九州地区の災害調査にあたつて地質学的な立場から調査した結果を取纏め報告する。

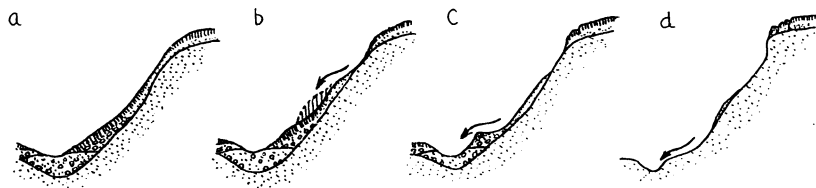
第7図 谷斜面崩落の形  
Fig. 7 State of Landsliding on Slopes.

この区域では前述のごとく下降谷型で、河床が軟弱なところでは標式的な拋物線型の谷となり、熔岩体のところはU字型をなしている。いずれの場合でも谷斜面下部には古い崩落土が、また谷底面には運積物が被覆している。平坦な稜線あるいは、まるみをもつた稜線および谷斜面上方部はこれらの二次的な被覆物を欠くか、あるいは土壌層が浅く、崩落の程度の差はあるが表層剝離はこの部分から起り、その脱落土砂が斜面中下部にとどまり一時的にこの部分の表面侵蝕を cover した跡がある。第7図(b)参照。しかしながら、これらの二次的な被覆物と地下構成物とは物理的な性質が異なり安定性がうすい。したがって、斜面流下水の侵蝕を受ける度合によつて第7図(c)のごとく、さらに表層部の崩落を起したものもあり、またさらに侵蝕を激しく受けたものは第7図(d)のごとく全面的に崩落しているところもある。このような崩落現象が早かつたところでは崩落斜面にさらに細い雨滴流の刻線がみられる。その他古い崩落部の拡大したものや、崩壊部周縁には玉葱状の地割れが生じているものなどがある。これら傾斜面の崩落は微地形、たとえばちよつとした凹部あるいは植生の変つているところを境として起つてることが多いことは注目に値する。このことは土壌生成にとまつた母岩の組成および物理性の変化が微細な地形の差によつて一斜面部においてもその厚さが異なること

が誘因となつていように思われるが、さらに植生の差による根の分布形態の差異なども、滲透能に変化を生ずる可能性も考えられるのでやはり相当重要な因子となろうが、この点は他部門の人の検討をまたなければならない。このほかに傾斜面の崩落誘因としては滞水層の地形による変化がある。

傾斜面における滲透水の形態は火山灰砂層では草生地平坦部で 2~7 m のところに滲透水の停滞部ができ、もし傾斜が 30° ある箇所では深さ 1.8~6.2 m に上昇する例もあり<sup>3)</sup>、さらに滞水層の深さは地表傾斜に反比例するが、なおその地点の滲透水も加わつて下方に移動し漸次表層部近くに形成され、地形の変位部に割合に近いところに排水部ができると考えられている。したがつて、この地帯の場合は停滞水層の上昇の極大が深度 1~1.5 m となり、滲透水供給部と一番浅い滞水部との間隔は 5~10 m となるので、長い斜面では幾段もの波状の迂り崩落面となつて現われたものと考えられる。以上のことを総括すれば阿蘇山中央部南側の南郷谷の地区では最上部に流出可能の砂礫源があること、山岳地形部で流下水を急激に速めそれが地形変位部で合流し、その下流部に搬出しな土砂を一時的に沈積すること、さらに下流部の植状をなすところで水位を増し多少の側面侵蝕を行い、熔岩流が切れて地形が開けたところで流下水は扇形に散開し、再び砂礫を沈積することなどであつて、今後もこの現象は繰り返されるとみなければならない。

今回の災害による流出土砂のうち、標高 1,000 m 以下の地域で一時的に沈積する地域に存在した土砂は流亡しつくされた形であるが、標高 1,100 m 以上の地域のものはまだ莫大な量を保有している。前述のようにこの位置にある土砂は治山の施工で阻止しえないので、出水時ごとに流出する灰砂が、一時的に沈積する地域で土砂を阻止するほかはない。そのためには下位層の熔岩流（阿蘇熔岩）が溪床に露呈しているところより上流部で、標高 800 m 附近以上に数多くの低い堰堤の施工が望ましい。これと併行して森林帯をさらに上の方に造成することは水源涵養と、崩壊現象の繰り返しを防止する意味でぜひ必要であろう。また、表層剝離・崩壊部の侵蝕拡大と流出土砂を少なくするための治山工をすみやかに施行し、地下水排出部も前述のごとく標高 800 m の帯状の地形変位部にあるので、この附近の沢筋と丘陵性地形の地域に適当な森林を造成することが必要である。

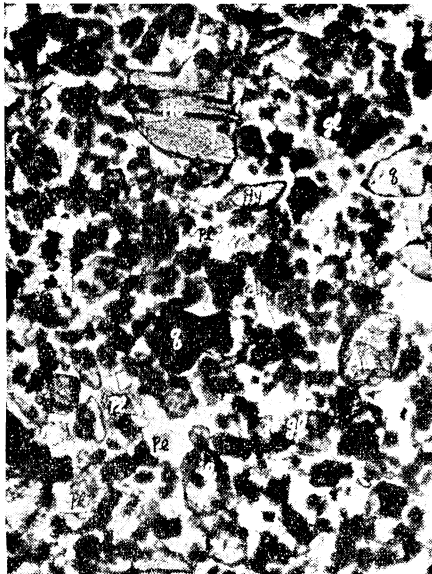
写真 1 50 倍

千里ヶ浜(標高 1,150 m)で採集した、烏帽子岳の噴出物(写真1)・丸山(標高 850 m)での中岳の噴出物(写真2)を顕微鏡でみると、アルバイト双晶および累帯構造をもつた斜長石が 30~40% もしめ、その他石英・玻璃質物が 20% 程度、角閃石・紫蘇輝石・普通輝石などと少量の橄欖石がみられ、いわゆる軽石・火山灰はほとんどみられない。また、熊本地区に流出した土砂(写真3)をみると、火山抛出物にみられるような石英粒および安山岩質玻璃が 30% 程度で、その他前述の阿蘇山内輪山の噴出物と同質の斜長石が 20% 程度含んでおり、残りの物質は腐植や泥で汚染されているが標式的な火山灰・凝灰質物はほとんど含んでいない。

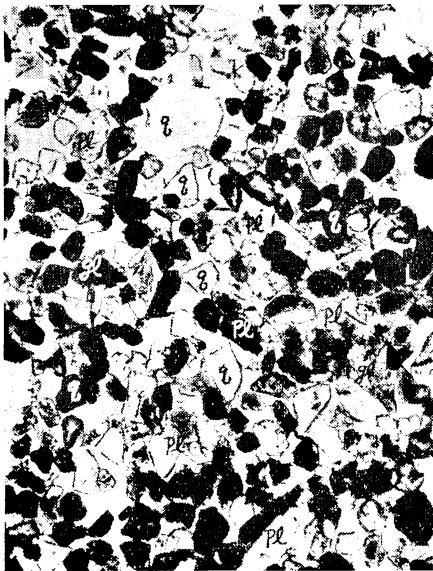
写真3 50倍

検討資料が少ないけれども熊本地区に運ばれた土砂のなかには阿蘇山内輪山周辺からの流出物が非常に多いことは否定できない。
