# V 砂 防 関 係

(その 1 一般対策)

川 口 武 雄<sup>(1)</sup>  
難 波 宣 士<sup>(2)</sup>

## I 緒 言

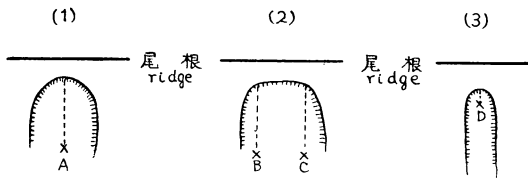
山腹崩壊は比較的平滑とみられるような山腹で、山脚面を洗われるのではなくて、山腹自体の原因で Fig. 1 のごとき形態で崩れたものである。その最も標準的なものは Phot. 1 のごとき最上部に崩壊部があり、その下の急斜面は崩壊土砂が通過して gully 状に掘れた通過部で、一番下の緩斜面は崩壊土砂が拡がりながら堆積する堆積部で巾も崩壊部・通過部の数倍となる。山腹崩壊の原因は山腹地表または地下の不連続に起因するものが大部分である。

Fig. 1 山腹崩壊の形態  
Types of landslides on hillside.

これら不連続点から滲透水が湧水することが多く、この湧水が Fig. 1 の(1)のごとく 1 地点 A を破る時は、崩壊の長さは A 点をとる線上が最も長く、左右に離れるにしたがい短くなり、A 点を頂点とする馬蹄型または凹頭型となる。Fig. 1 の(2)のごとく湧水が 2 地点 BC 間の線を破る時は、馬蹄型または凹頭型は巾広く頂辺は直線に近づく。また、Fig. 1 の(3)のごとく湧水が 1 地点 D を破ることは Fig. 1 の(1)と同様であるが、この湧水の量が多いかまたはその後の降雨により D 点以下の急斜面が侵蝕されて巾より長さの長い短冊型となることもある。不連続でないとは崩れ難いのは、やはり相当の降雨があつたと思われるこの地方の炭礦地帯のボタ山が比較的均質で崩れていないのをみてもうなすけることである。

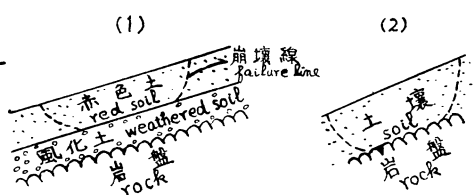
Fig. 2 地下の不連続面  
Underground discontinuous planes.

地下すなわち深さの方向の不連続としては Fig. 2 のごとく

- i. 土質を異にする土層の境、すなわち赤色土と下の風化土または赤色土中の性質を異にする層の境 (Fig. 2 の (1))
- ii. 土層と下の岩盤の境 (Phot. 2) (Fig. 2 の (2))

があげられ、これにより崩壊の深さが決定づけられるようである。

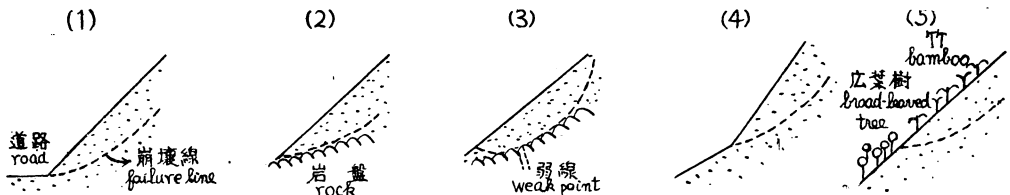
Fig. 3 地表の不連続面  
Surface discontinuous planes.

- i. 道路との接触点 (Fig. 3 の (1))
- ii. 土層と岩盤との接触点 (Phot. 3), (Fig. 3 の (2))
- iii. 岩盤中の変質弱線部 (Phot. 4), (Fig. 3 の (3))
- iv. 地表傾斜の変換点 (Phot. 5), (Fig. 3 の (4))
- v. 林相変化点 (Phot. 6, 7), (Fig. 3 の (5))

があげられ、これにより崩壊の上端または下端が決定づけられるようである。

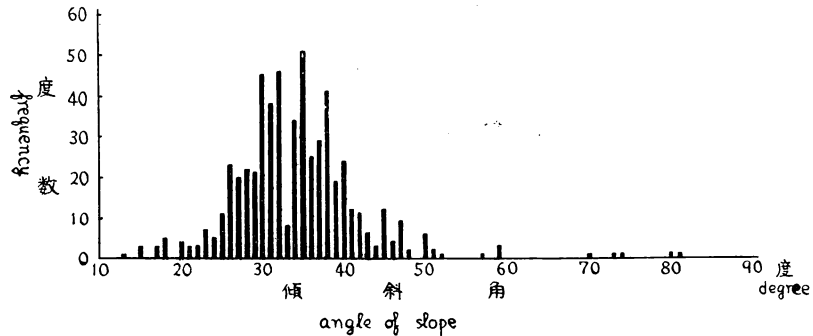
建設省砂防課<sup>3)</sup> 測定結果から崩壊地の傾斜角頻度分布を計算して図示したのが Fig. 6 であるが、Fig. 6 をみると崩壊地の傾斜角は  $33^{\circ}$  前後が最も多くその前後にいくにしたがい少なくなる。

Fig. 6 崩壊角度の分布  
Frequency diagram.

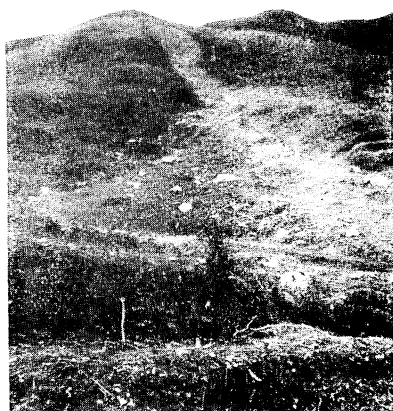
崩壊 block がそのまま直進するものは、Phot. 1 のごとく急斜地に崩壊が起り下につづく急斜面を破壊しながら緩斜地にきてはじめて停止する。赤色土中の含水による剪断破壊などによると思われる崩壊よりは、不連続に起因する湧水による崩壊が山津波として下方に直進するのが多く、やはり山津波は崩壊源の位置エネルギーと通過する急斜面による加速度から想像される速度以上の速さで直進するので、これは崩壊の初動として貯留された地下滲透水の爆裂<sup>8)</sup>などによる猛烈な初速が崩壊 block に与えられるものであろう。この型の山津波の小規模なものは勾配 10 %程度の緩斜地でとどまつている。

写真 1 山腹崩壊 (戸上山大川)  
Phot. 1 Landslide on hillside.

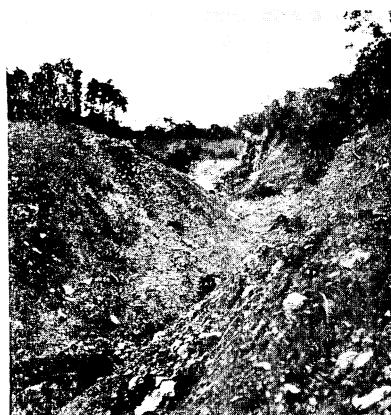
写真 2 土層と岩盤の接触不連続による崩壊 (稲積川)  
Phot. 2 Landslide due to discontinuous plane between upper soil layer and bed rock.

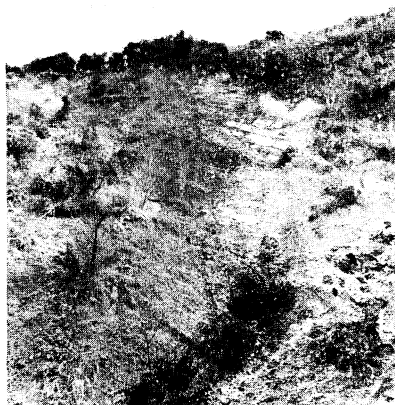
写真 3 土層と岩盤の接触不連続による崩壊 (砂利山宗利川)  
Phot. 3 Landslide due to discontinuous plane between upper soil layer and bed rock.

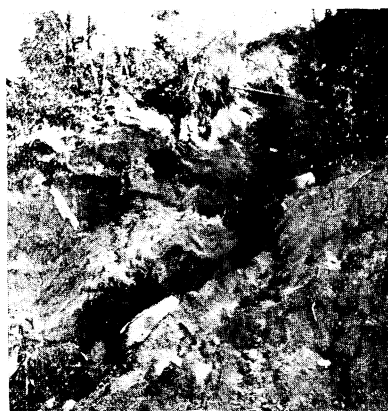
北崎村の調査した崩壊地は Phot. 4 のごとく、溪頭近くの山腹が基盤である糸島型花崗閃緑岩中の変質弱線化したと思われる部分で湧水して上の風化土が崩れたものである。この崩壊土砂は半分ほど山腹に留止されているが、それより下流の溪流は洗掘により岩盤露出し、途中土石流通過の影響による溪岸崩壊を起し、溪口の緩斜地帯の耕地を荒廃させたが、緩斜地帯の溜池に流出土砂は留止されて下の部落は被害をまぬがれた。溪頭近くに崩壊を起した沢の隣の沢の源頭の凹地は窪地崩壊がまさに起ろうとした象徴の亀裂がみられた。

写真 4 岩盤弱線部による崩壊 (北崎村)  
Phot. 4 Landslide due to discontinuous plane between strong and weak parts in bed rock.

北崎村の調査した崩壊地 (Phot. 4) では、崩壊土砂が相当部分崩壊地の下に一時留止されているのと、隣の沢の源頭の凹地に亀裂がみられるので、崩壊地の下隣の沢との合流点に堰堤を築設することと、一時留止されている崩壊土砂を早期緑化することを急ぐ必要がある。また恒久的には、北崎村の溪床上昇は平時の流出土砂によるものが多いと考えられるので、傾斜地の耕地は保全的農法とするか、できるだけ林地として、水源山地に裸地をなくして植物地被による表面侵蝕防止が大切である。

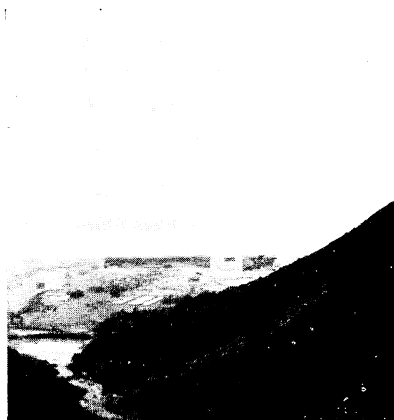
写真 5 地表傾斜変換点の崩壊 (稲積川)  
Phot. 5 Landslide due to discontinuous plane between steep and gentle slopes on hillside.

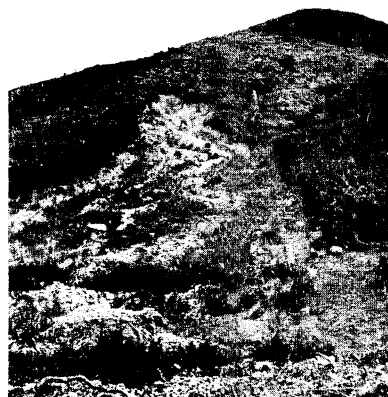
写真 6 林相変化点の崩壊 (緑川)  
Phot. 6 Landslide due to discontinuous plane between one and the other forest types.

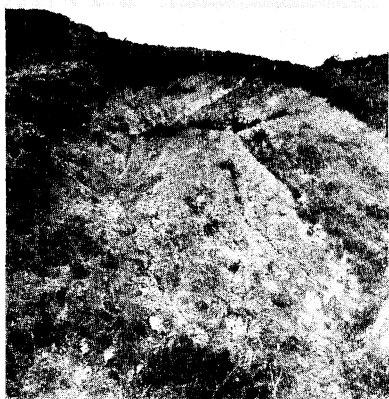
写真 7 林相変化点の崩壊（稲積川）  
Phot. 7 Landslide due to discontinuous plane  
between one and the other forest types.

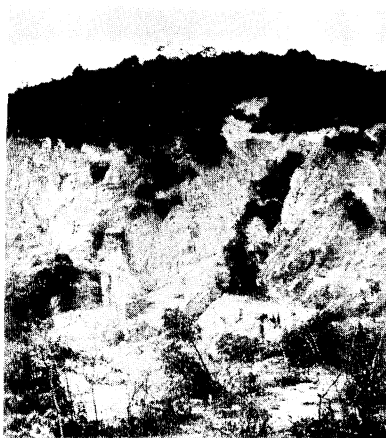
山腹崩壊の大部分は何らかの不連続という原因によるものであるが、中にはこの不連続がみられず Phot. 8, 9 のごとく赤色土中で崩壊したものもある。これは赤色土中の性質を異にする層の境で崩れたか、あるいは含水により赤色土中で剪断破壊を起したか、または Phot. 8 は下部が道路・校庭にするため切り取られていたらしいことに原因するかもと思われる。

写真 8 赤色土の崩壊（丸山谷）  
Phot. 8 Landslide in red soil.

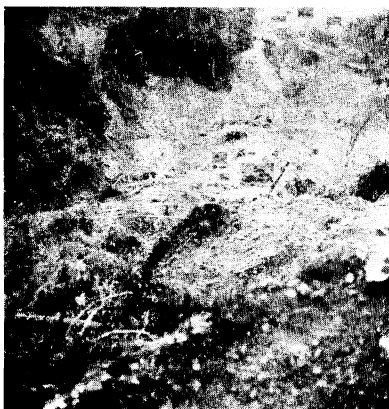
写真 9 赤色土の崩壊（大坪川平山）  
Phot. 9. Landslide in red soil.

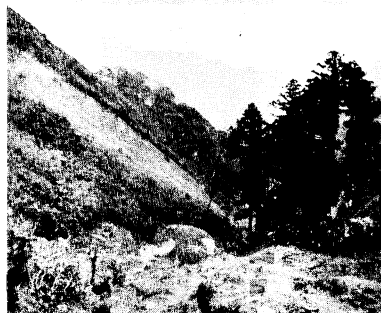
崩れるもので、その原因としては山腹自体になく溪流そのものにあるものである (Phot. 10)。溪岸崩壊は一般に山腹崩壊に比し巾広く、Fig. 4 の(1)は溪流侵蝕が AB 間のある区間に起つた場合で、Fig. 4 の(2)は溪流侵蝕が比較的狭い区間 C 点附近に起つた場合である。

写真 10 溪岸崩壊（清滝川）  
Phot. 10 Landslide along stream.

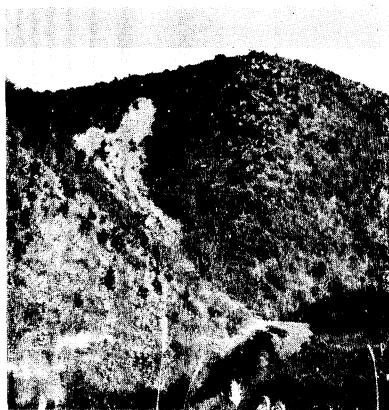
窪地崩壊は山腹崩壊と溪岸崩壊の中間的なもので、Fig. 5 の(1)のごとき形態が多い (Phot. 11)。これも山腹崩壊と同様土層と岩盤との接触点で Fig. 5 の(2)のごとく湧水を生じて破れ、地形上集水するところであるので、その後の降雨流水により崩壊は上下両方向に拡大する。

写真 11 窪地崩壊（大坪川）  
Phot. 11 Landslide in the hollow.

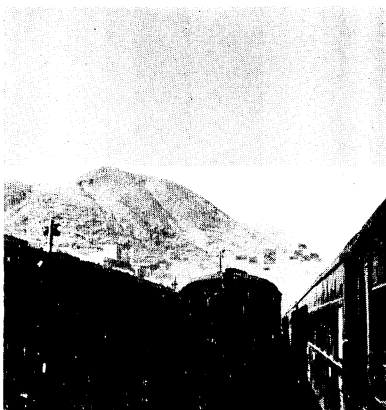
写真 12 風師山表門司の崩壊  
Phot. 12 Landslides on Kazashiyama.

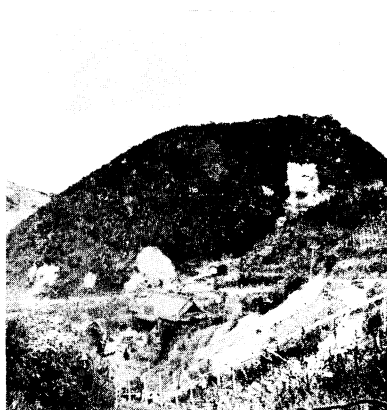
写真 13 砂利山門司緑川の崩壊  
Phot. 13 Landslides on Zariyama.

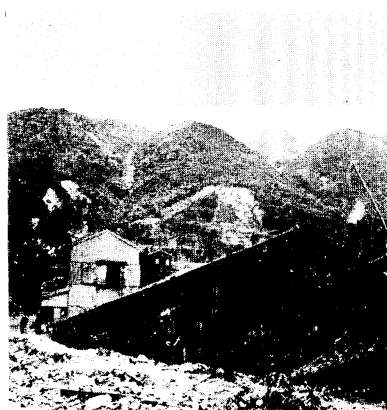
写真 14 風師山藤見谷の崩壊  
Phot. 14 Landslides on Kazashiyama

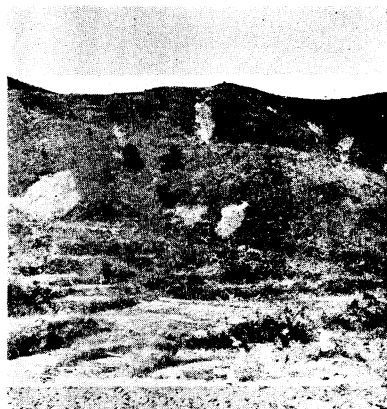
門司市内を概見しても、奥畑川上流では Phot. 18 のごとく原野状態のところ崩壊が起り、大坪川平山上流でも Phot. 15 のごとく原野状態（現在造林直後）のところ数多く崩壊が発生し、林地は Phot. 9 の赤色土の崩れが1つあるのみで他にはないというように、崩壊は原野状態のところまたは疎悪林地に発生したことが多い。

写真 15 風師山系大坪川流域の崩壊  
Phot. 15 Landslides on Kazashiyama.

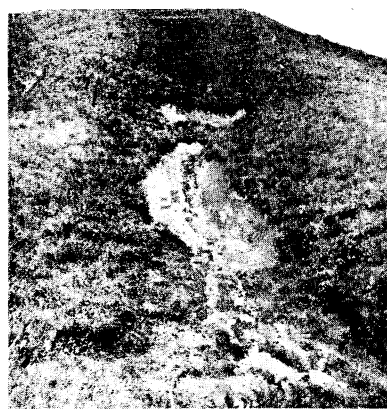
写真 16 風師山系大坪川流域の崩壊  
Phot. 16 Landslides on Kazashiyama.

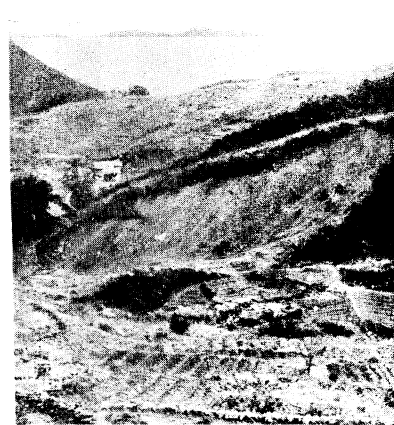
建設省砂防課<sup>3)</sup>測定では崩壊地数568箇所、崩壊面積568,556m<sup>2</sup>、崩壊土量820,632m<sup>3</sup>で、これから計算すると崩壊地1箇所当りの平均面積は10a、平均土量は1,400m<sup>3</sup>、平均崩壊深さ（谷侵蝕、貯水池岸崩壊など7箇所を除く）は1.3mとなる。崩壊地中最大のものは(Phot. 17) 清滝川に発生した面積1.92ha、崩壊土量38,400m<sup>3</sup>となつている。

写真 17 清滝川の大崩壊  
Phot. 17 Largest landslide.

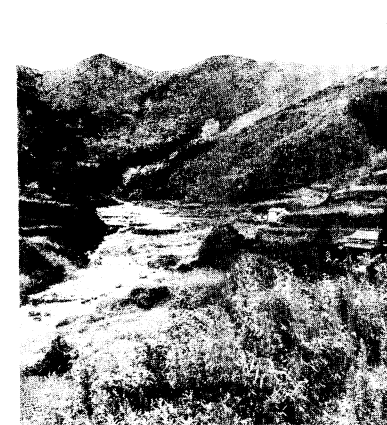
崩壊 block は沢に落下すると停止して天然の堰となつて、しばらく上流からの流水を dam-up し、それがあつた量となると、天然堰の下に滲透した水の揚圧力もこれに加わつて、堰は切れて猛烈な勢いで沢を破壊拡大しながら突進する（Phot. 18）。沢の堆積層上層は平時の小流水には比較的安定な構造になつてゐるが、これが土石流の通過によつて擾乱流出されるので、その下の堆積層はその後の流水で容易に洗掘流出して、溪床の岩盤は露出し（Phot. 19, 20）、沢は深さ・巾を拡大されて gully 状になる。大きな gully になるには、上流に崩壊が発生しその流出土石で沢床が荒されるのが必要である。この型の山津波は勾配 10 %程度では盛んに発生し、5 % 程度でようやく留止されるようである。門司市内の山津波にはこの型の山津波は多く、被害のはなはだしかつた藤見谷（Phot. 14）、葛葉、白木崎（Phot. 21）などにもこの型の山津波が多く、風師山表門司では崩壊発生地の中生層岩石のほかには花崗閃緑岩が国道近くに相当大きな形（Phot. 21）のまま流出しているのは、この型の山津波発生によるものとみられる。

写真 18 土石流 (奥畑川上流)  
Phot. 18 Mud and stone flow.

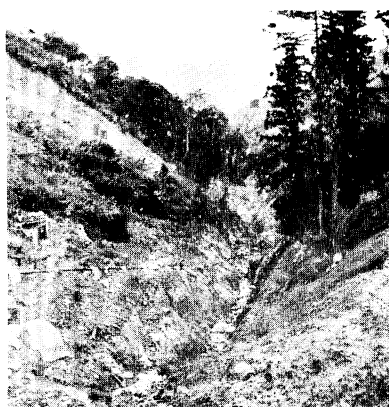
写真 19 土石流 (清滝川)  
Phot. 19 Mud and stone flow.

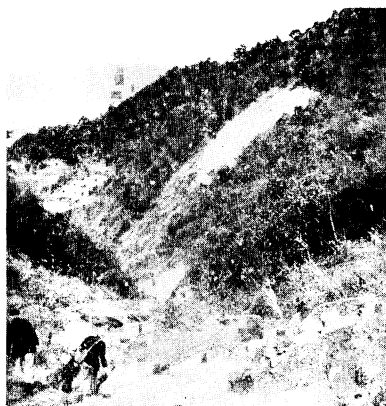
写真 20 土石流 (宗利川)  
Phot. 20 Mud and stone flow.

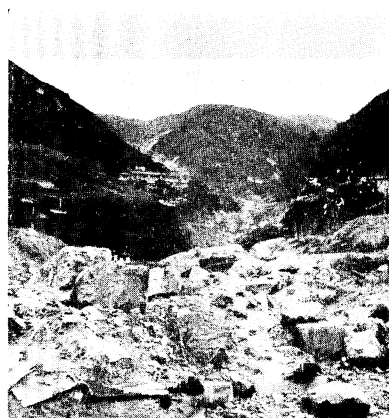
写真 21 土石流 (白木崎谷)  
Phot. 21 Mud and stone flow.

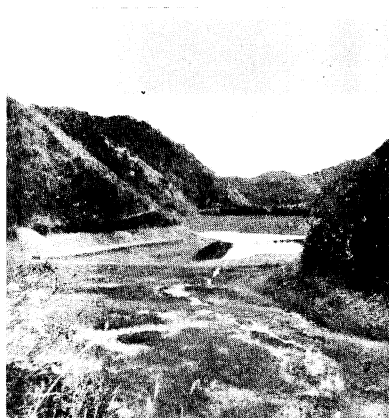
写真 22 溜池 (大坪川)  
Phot. 22 Irrigation pond.

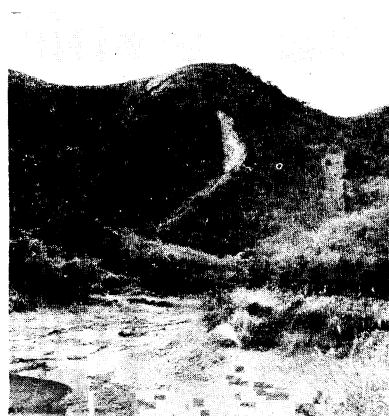
写真 23 溜池による土石流留止 (大坪川)  
Phot. 23 Prevention of mud and stone flow by irrigation pond.

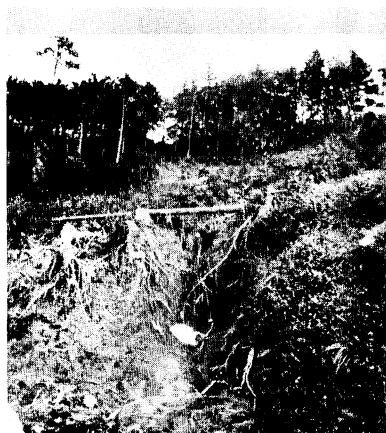
写真 24 土石流 (北崎村)  
Phot. 24 Mud and stone flow.
