Ⅳ 土 壤 関 係

橋 本 与 良⁽¹⁾

ま え が き

昭和 28 年 6 月 22 日の九州地方の豪雨による阿蘇内輪山南斜面の大規模な崩壊とその対策についての調査団の一員に加わり、主として土壌に関係ある部門を受持つて調査した。面積的に広範囲であるうえに日数の関係もあり、概括的な観察にとどまり、試料採集等にも不備な点があり申訳ない次第である。

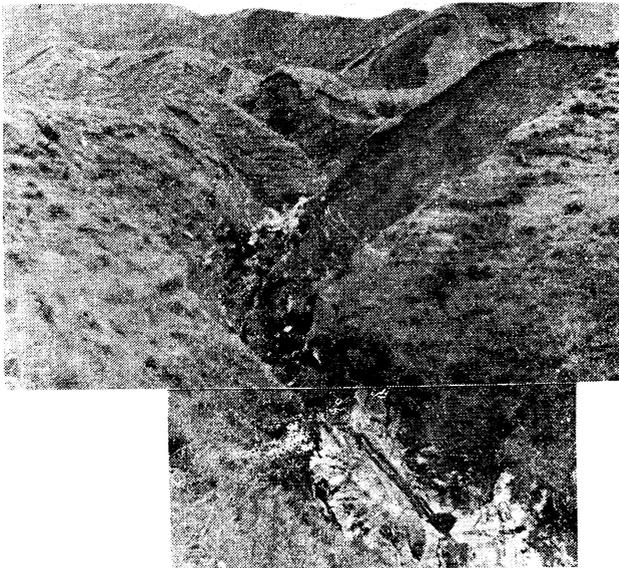
写真 1

山岳地形から裾野地形に移行する部分は、傾斜度が劇然と異なつていて、山岳部からの岩石を含んだ流水が強くとこの部分を叩くために、河谷侵蝕が特にはなはだしく深く掘れ込んでいる。この部分は層状の安山岩が侵蝕によつて露出し、さらに削り落されているために、附近の山腹斜面はその基部を失つて不安定となり、斜面の崩落を助長している。ことに Phot. 1, 2 のようにこの部分が湧水点になつているときは、この部分から下に河谷の側方侵蝕がはなはだしく、湧水と崩壊の密接な関係を如実に示している。

山岳地形と裾野地形の接続部の侵蝕および斜面崩落(白水沢上流)

Phot. 1 Bed Erosion of Valley on the Topographic Change Point from very Steep to Steep Slope.

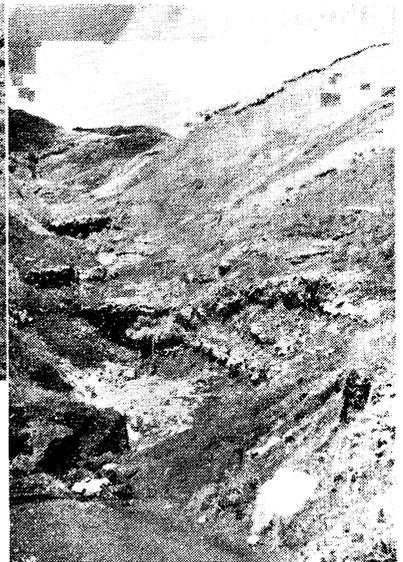
写真 2 山岳地形と裾野地形の接続部の基岩露出と山腹斜面の崩落(丸山附近)

Phot. 2 Side and Bed Erosion of Valley on the Topographic Change Point. (Mt. Maruyama)

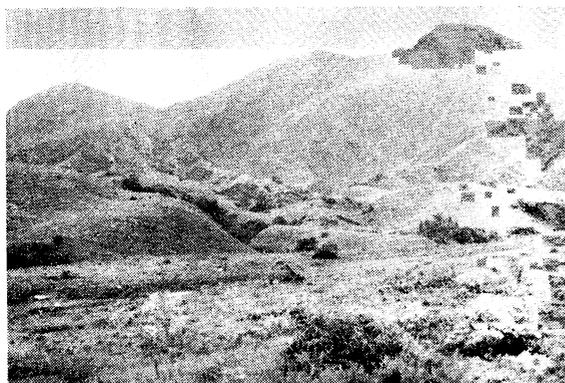
写真 3 白水沢上流の裾野地形部と山岳地形部の移行地
 附近の断層状陥入地形。遠望は中岳山岳部の崩壊
 Phot. 3 Erosion of Steep Slope of Mt. Naka-
 dake, and its distinctly Changing Slope.

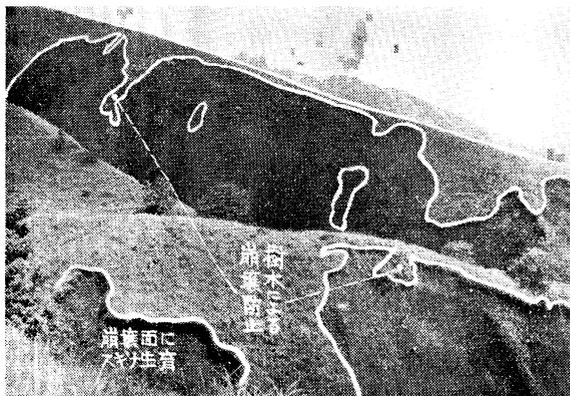
写真 4 山腹斜面の崩落 (丸山)
 Phot. 4 Slip Fall of Mountain Side.
 (Mt. Maruyama)

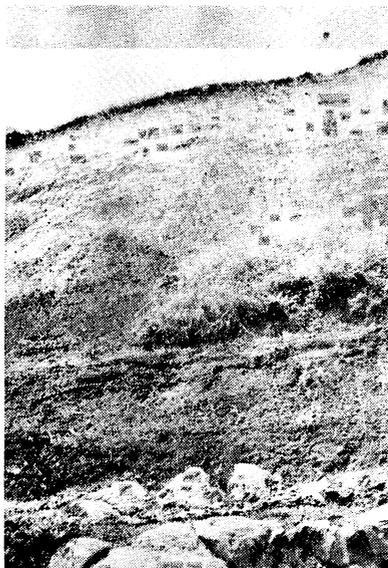
写真 5 山腹斜面の崩落 (丸山)
 Phot. 5 Slip Fall of Mountain Side.
 (Mt. Maruyama)

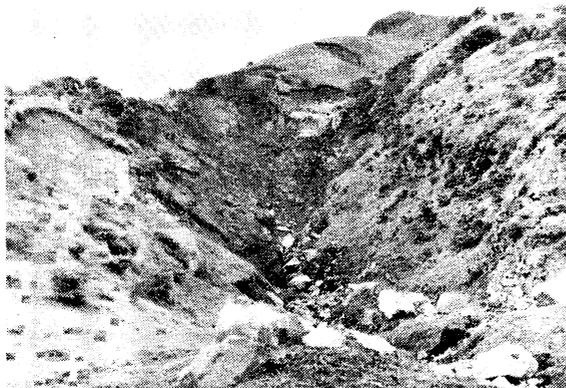
写真 6 山岳地形と裾野地形の接続部の侵蝕 (根子岳麓)
Phot. 6 Erosion at Connecting Point of Mountain
Slope and Fan. (Mt. Nekodake)

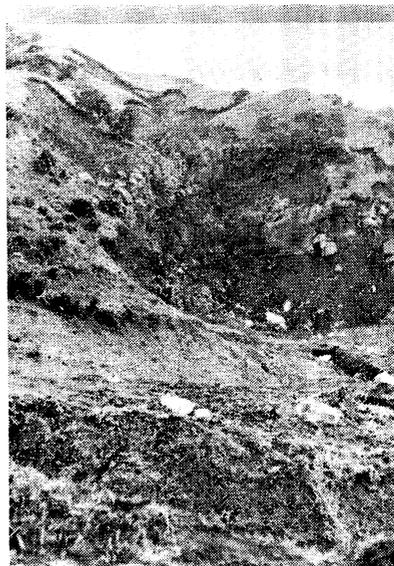
根子岳の裾野は過去に土石流の堆積がくり返されてこれを埋め、山岳部の谷の下に扇状地が形成されている。山岳部の谷から扇状地に移る部分は、今次の水害で上部からの転落、流出した土石流で滝壺状に掘れ込んでいる。土石流は溢流して扇状台地に拡がり、新しく堆積を重ねるとともに、その中央に深さ 10 m におよぶ深い垂直の新しい谷が侵蝕によってできている。この扇状地より持ち出された土石量も大きく、下流の侵蝕を助長していることが推定される。

写真 7 同 左
(滝壺状に掘れている)
Phot. 7

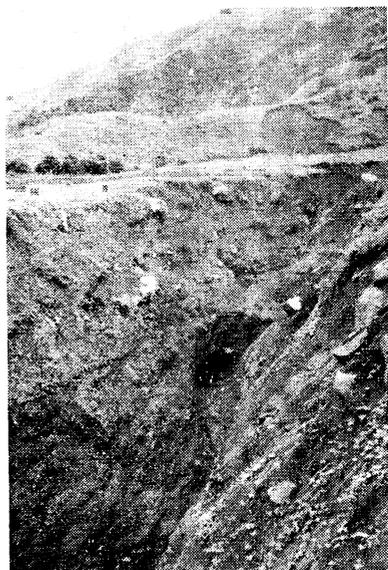
写真 8 扇状台地の侵蝕 (根子岳)
Phot. 8 Erosion of Fan Deposit.
(Mt. Nekodake)

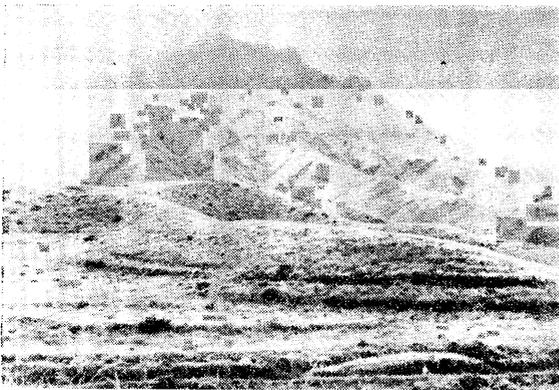
写真9 高岳の黒川流域斜面
Phot. 9

Small Slip Fall on North Side of Mt. Takadake.

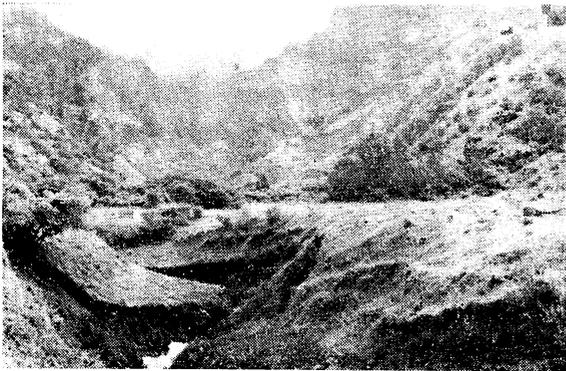
写真10 根子岳の黒川流域側
Phot. 10 Small Erosion of Fan on North Side of
Mt. Nekodake.

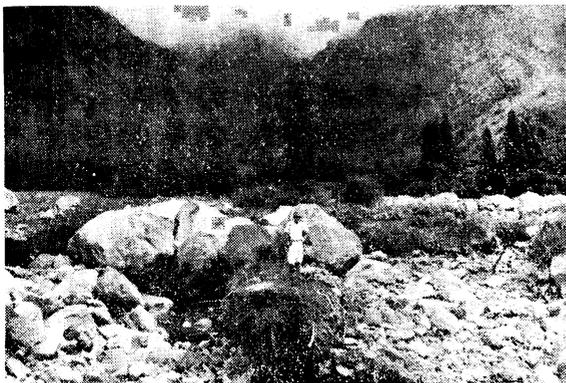
写真11 根子岳の白川流域側
Phot. 11

Wide Erosion of Fan on South Side of Mt. Nekodake.

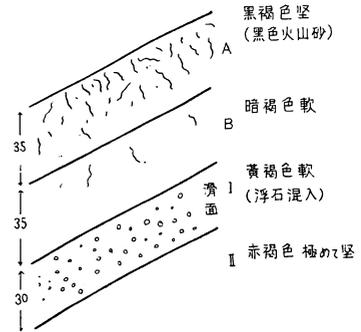
第8図 根子岳麓 (色見村) 滑落地の土壤層状態

i) 根子岳麓 (色見村) の崩落例 (Fig. 8)

崩壊面には II 層の赤褐色の堅密な土壤が主として露出している。すなわち、これより上部にある A, B, I の火山砂, 浮石の層が崩落したことを示している。

下層部の火山泥流層 II 層は、堅密で、比較的に不透水性であり、その上層の A, B, I 層は砂質あるいは礫質であり固結していないので透水性が良く、一時に多量の降水があると上部層は容易に飽水状態になり、不透水層 (II 層) の上部で、層位に沿つて地中水の横の流れが起ると考えられる。II 層に接する上部層はちょうど軽石層 (I 層) にあたるので、ことに各粒子間の粘結性がなく、この層の部分崩落面となる可能性が高い。不透水層に沿つた地中水の流れは、斜面に沿つて流下する

にしたがつて営力も集積し、水量も多くなつて表面に溢流しようとする力になり、弱点を契機として切斷崩壊がはじまるものと想定される。表層の新鮮な火山砂層は粘結性は乏しいが、比較的緊密に堆積し、禾本科草本の根が密に分布して絡んでいるので、1枚の板状になつて滑落したことを考える。

Fig. 8 Soil Profile of Slipped Slope. (Mt. Nekodake)

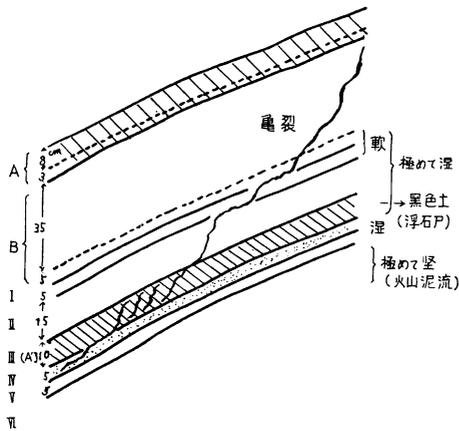
第9図 丸山裾野斜面崩落地土壤層断面と亀裂状況
Fig. 9 Soil Profile at the Side of Fallen Slope, and Fissure on the Surface.

VI層以外は比較的軟らかな砂質の堆積物であつて、この層断面においても、VI層の緊密な火山泥流が不透水性の基層となつて、上部が滑落している。滑落部の土壤断面に生じた亀裂は Fig. 9 に示すとおりであつて、各層の強度の差異を示している。すなわち、この亀裂の形は B層上部、II層のように比較的縦に走っている部分、B層下部、I層下部およびIV層のように横に走っている部分、III層(A'層)のように縦に縞状に細かく亀裂の並んでいる層と3種類に分けられる。この土壤が降水によつて飽水し、重量が増えて強度が自重に耐えられなくなると、亀裂の横に走つたI層の上下、IV層で滑り、III層は細かく碎けて同様に滑落の層になることが想定される。これらの弱点は膨軟あるいは固結性の乏しい砂礫層で、剪断強度の弱いことおよび透水性が大でこの部分の水の張力が大きいことが挙げられる。

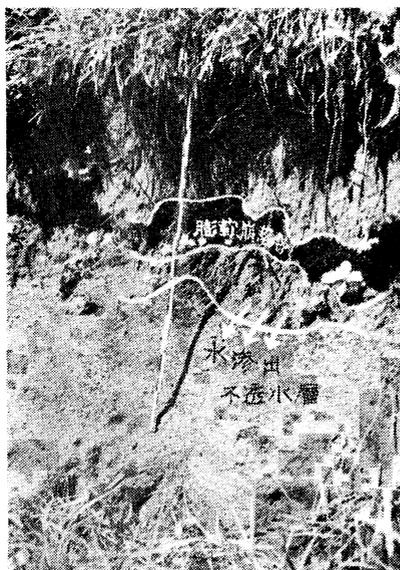
さらに火山泥流のVI層が不透水層として働き、その上部で降水時には地中水流が起ることを示しているものは、Phot. 13, 14 である。これは Fig. 9の崩壊地附近の溪谷に沿つた径路の切取面に現われていたもので、火山泥流の上部で地下水が滲出し、断面を伝つて流下している。すなわち、VI層が不透水層であつて、その上部の重力水が、この層に沿つて斜面を流下していることを示している。Phot. 13 の中間層に穴のあいたように崩れとれている部分は、Fig. 9のI層に相当する部分で、脆弱な層であることを示している。

写真 13 丸山裾野部
火山泥流の不透水性
Phot. 13 Showing the Irregular
Permeability of Soil Horizon.

以上のように表層滑落の生じている土壤層断面をみると、必ず深さ 1 m 前後の部分に火山泥流の層があつて、この層がきわめて堅密で、その上部は粘結性の少ない火山灰砂層からなり、特に脆弱な軽石層や飽水性の大きい黑色土層等の異質の層が介在している。火山泥流の層は、Phot. 13 に示すように不透水層として働き、降雨が続くと、これより上部では容易に飽水状態になり、過剰の重力水は斜面方向に流下することが考えられるが、火山泥流層の上面に沿つて最も強く流れ、滑落の渦滑面の作用をすることになる。さらに地中水は流下とともにその量も速度も増し、集積されて表面へ迸り出せ

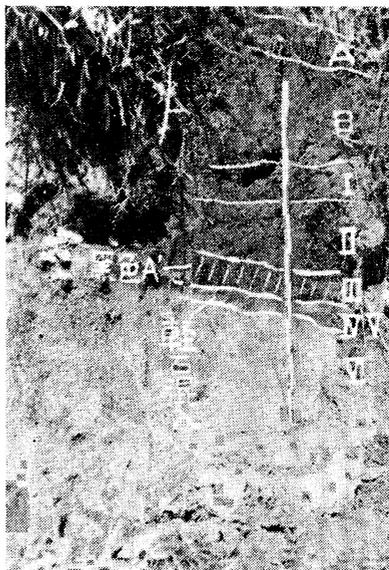
写真 14 同左図の土壤層位
Phot. 14 Soil Profile of the Left.

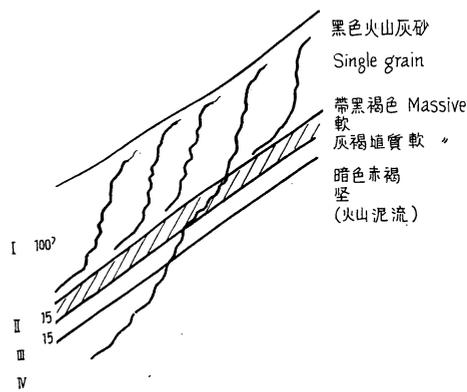
この層断面附近は、表層に比較的厚い、新鮮な黑色火山砂層が堆積している。この層は single grain で粘結性がない。その下部にある黑色の有機質土壤の亀裂は横に走っており、この層を滑落面とし、その上部の層は多くの亀裂が入っていることから、表層は寸断されながら崩落していくことが想定される。

第 10 図
白水沢上流の崩落面の土壤層断面と亀裂状況
Fig. 10

Soil Profile at the Side of Slipped Fall Slope.

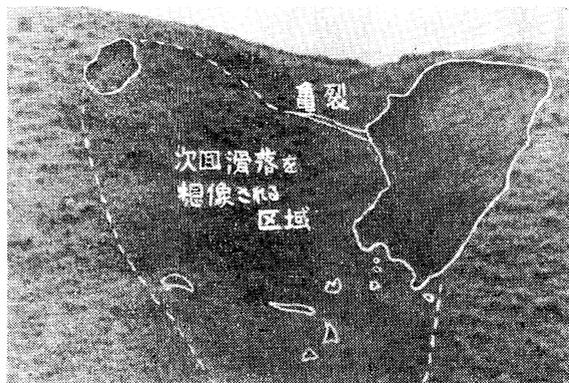
表層滑落は表層が大きな板状で滑り落ちるものか、あるいは寸断されて崩壊してゆくかは、堆積土壤層の様相によつて異なるのではないかと考えられる。前記 Fig. 10 の白水沢上流の崩落部のように、表層が厚い Single grain の砂層であつて、固結性のない場合は、細かく寸断されて崩落するものと考えられる。Fig. 9 の丸山の例のように、火山泥流に達する間に浮石層、黒色土層や特に脆弱な層がある場合、あるいは表層に根系が密に絡んでいる場合は相当まとまつて崩落するものと考えられる。このような滑落形式の差は崩落が起る寸前に現われる表面亀裂のつき方によつても知ることができる。Fig. 11 は小刻みに崩壊が進んでゆく例であり、Phot. 15 は次回に相当面積まとまつて崩落することが予想される例である。

Phot. 16 にみられるように、斜面上部に一部穴があいたようにみえる滑落面は、崩落が上部にはじまつて下部へ進行する可能性を示す例である。Phot. 15 もその進展状態を示している。全般に小規模の崩落の例からみると、下部から崩落が進展するものよりも上部で崩落の起る例が多いようであり、地中水の増加によつて表部へ迷出することが崩落の起因であることの裏付けになると考える。この様式の崩落は、特に表層部の剪断強度の弱い土壤に起りやすいと

写真 15 表面亀裂の様式
Phot. 15 Fissure connecting the Fallen Slope.

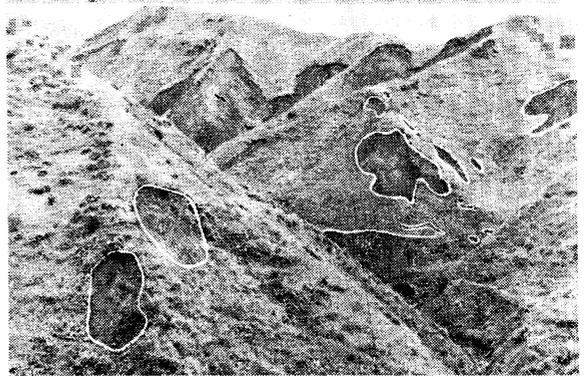
写真 16 斜面上部より崩落が進展する例
 Phot. 16 Slipped Fall occurring at Upper
 Portion of Slope.

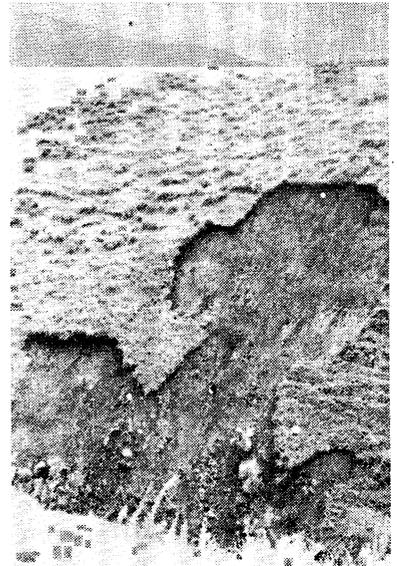
下部からの滑落は主として溪谷の侵蝕によつて斜面基部が侵蝕される場合に特に多い。Phot. 17 は上部からの滑落と下部からの滑落が連絡したものであり、Phot. 18 はいまだ両者の連絡するに至っていない状態である。

写真 17 上部滑落と下部滑落の連絡
 Phot. 17 Compound of Slipped
 Fall at Upper and Lower Part.

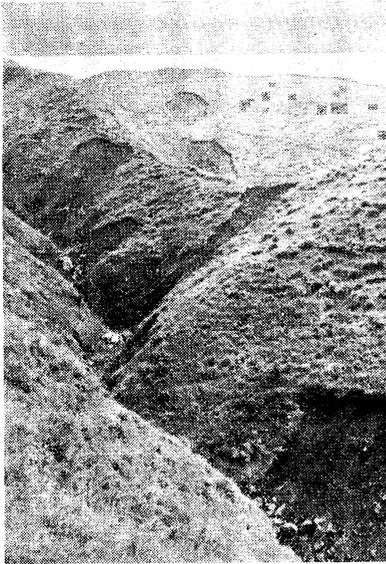
写真 18 上部滑落と下部よりの滑落の連絡するに至っていない例
 Phot. 18 Slipped Fall occurring at Upper Part and Lower Part.

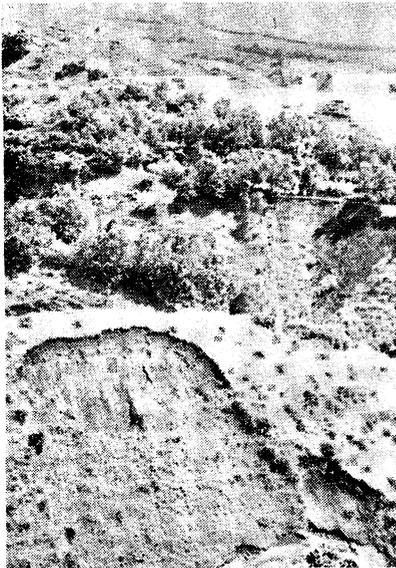
表層滑落が斜面の上部から溪谷に至るまで全域が滑落流失している Phot. 19 のような例と Phot. 20 のように、全体が滑落しているが途中でとどまり、上部にのみ崩落露出面の生じている場合がある。これは Fig. 14 に示すように溪谷侵蝕の強さの相違によつて生じた現象である。

写真 20 滑落の途中で停止した例
 Phot. 20 Slipping Surface stopped.

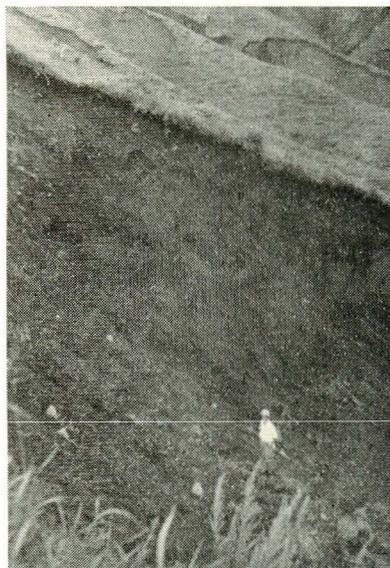
山腹斜面が長く、形が凹地状の斜面では表層 1m 内外の滑落を行わず、標高差 7~8m 単位に階段状に崩壊し、凹弧を画いたような崩壊面を作り、4~5m の深さにえぐれている。この崩壊は火山泥流土層をも削り込んでいるが、断面に幾条にも土壌層が現われている場合が多い。この現象は凹地形の長い斜面では、降灰物が比較的厚くたまっている場合が多いために、崩落する場合にも深くまで達する可能性がある。このような地形では、地表水のみならず、不

写真 21 えぐれ崩落
Phot. 21 Collapse.

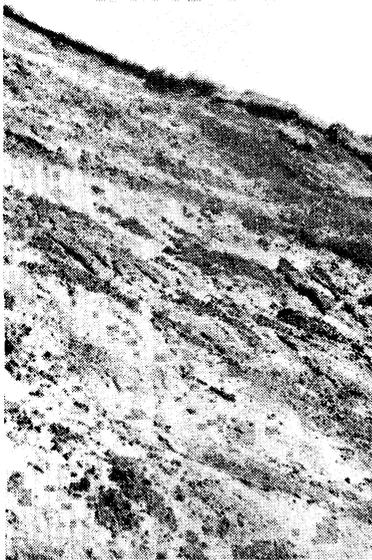
写真 22
えぐれ崩落に現われた縞状土壌層
Phot. 22 Surface of Collapse.

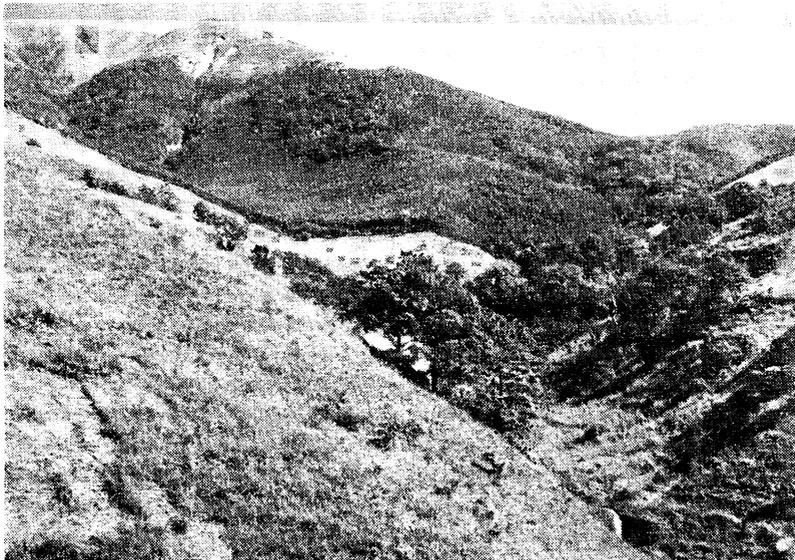
小国地区の水害は阿蘇南郷谷の水害と全然異なつていて、九重山の一部の湧蓋山に源を發する北里川が氾濫したための河岸侵蝕がおもである。Phot. 41 に認められるような、山頂部に

写真 41 湧蓋山の崩壊ならひに林相
 Phot. 41 Mt. Waita-san and its Forest.

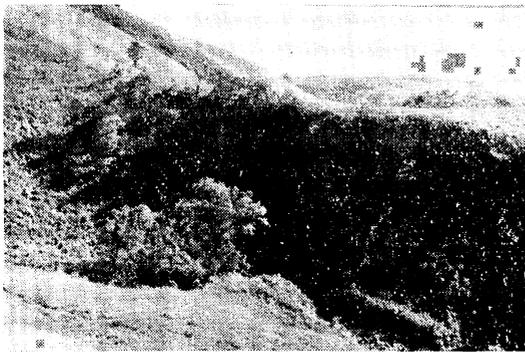
写真 42 湧蓋山の裾野地形への移行部
 Phot. 42 Spring Point of Ground Water.
 (Changing Portion of Slope)

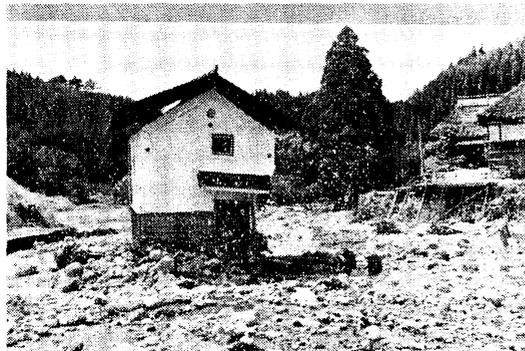
写真 43 小国，北里川の河岸侵蝕
 Phot. 43 River-side Erosion of Riv. Kitasato.

の平坦部にて耕地、民家のある河岸を著しく侵蝕して大きな災害を与えている。河岸侵蝕の

はなはだしかつた一因としては、護岸植林がほとんどなく、河岸から直接水田が作られていることであつて、今後の対策としてタケ、ケヤキなどの護岸林の造成が望ましい。一交流上部の斜面で温泉の湧泉点附近に母材が噴気のために加水分解して脆弱になつたためと考えられる崩壊を認めることができる。しかし、小国地区は阿蘇地区に比較して斜面崩壊のほと

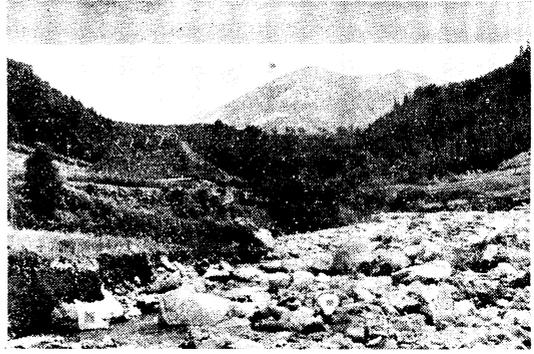
写真 44 北里川の河岸侵蝕
Phot. 44 River-side Erosion of Riv. Kitasato.
