Ⅵ 砂 防 関 係

(その 1 一般対策)

川 口 武 雄⁽¹⁾
難 波 宣 士⁽²⁾

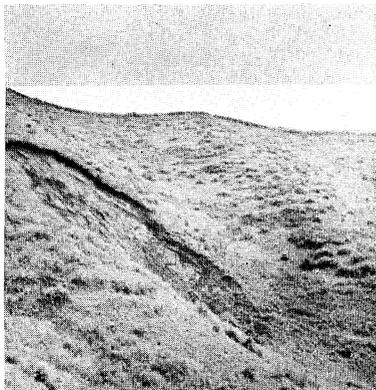
- i 道路との接触点 (Phot. 9), (Fig. 4 の (1), (2))
- ii 火山灰層と岩盤との接触点 (Phot. 10, 11, 12, 13), Fig. 4 の (3), (4))
- iii 地表傾斜の変換点 (Fig. 4 の (5))
- iv 林相変化点 (Phot. 13)

Phot. 9 Discontinuous plane
between road and hillside
slope
道路による不連続 (丸山)

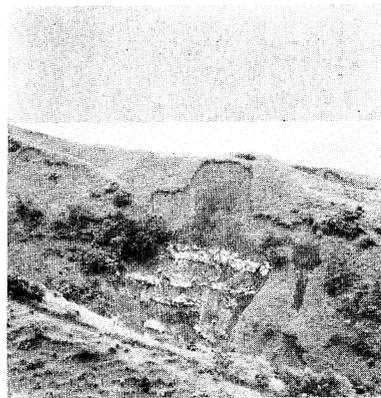
Phot. 10 Discontinuous plane
between upper soil layer
and bed rock
岩盤による不連続 (高岳)

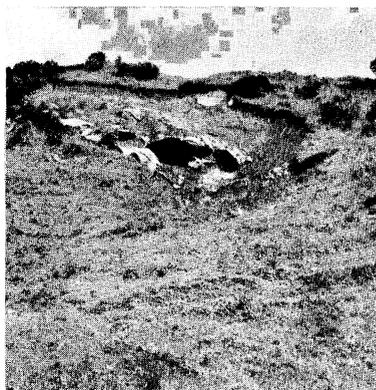
Phot. 11 Discontinuous plane
between upper soil layer
and bed rock
岩盤による不連続 (根子岳)

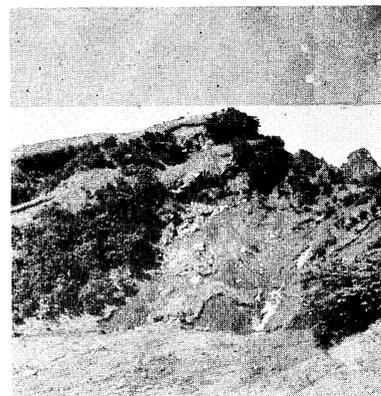
崩壊 block がそのまま直進するのは Phot. 12 のごとく、急斜地に崩壊が起りそれが猛烈ないきおいで落下し緩斜地にきてはじめて停止する。これは崩壊源の位置エネルギーと通過する急斜面による加速度から想像される以上の速度で直進するもので、崩壊の初動として貯留された地下滲透水の爆裂³⁾ による猛烈な初速が崩壊 block に与えられているものであろう。この型の山津波は小規模なものは勾配 10% 程度の緩斜地 (Phot. 1, 12) でとまっている。

Phot. 12 Discontinuous plane
between upper soil layer
and bed rock
岩盤による不連続 (根子岳)

る。前者は崩壊防止の項で述べたが、後者については Phot. 1, 12 のごとく山津波は緩斜地へくると急速に速度を減じて拵がりながら堆積しようとするので、崩壊の危険性の多い山腹の下の緩斜地にはあらかじめ山津波留止地帯をおき、平時は畑とか草地に利用し、これに山津波がうまく誘導されるように森林帯か工作物を設ける。この留止地帯には人家を設けぬのが原則であるが、現在ある人家の背後・周囲は森林で囲んで山津波の来襲に備えることが必要である。

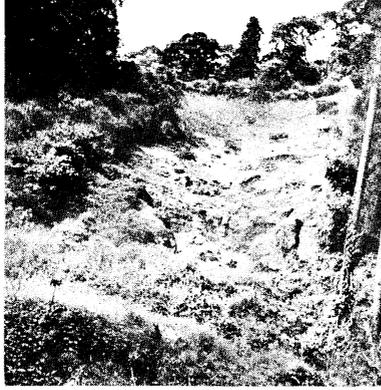
Phot. 13 Discontinuous plane
between one and the other
forest types
林相変化による不連続 (外輪山)

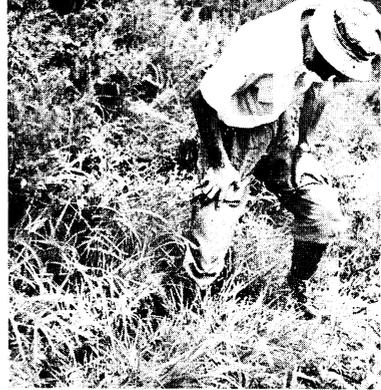
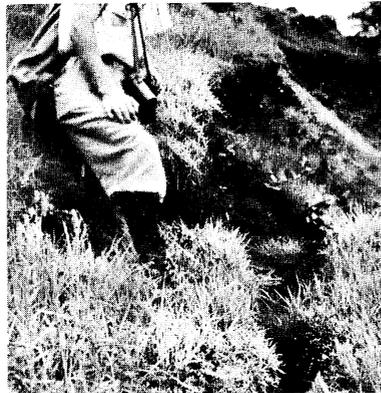
山腹崩壊の発生する時の状態は Phot. 14, 15 に見られるごとく山腹面に亀裂を生ずる。白水村くりから谷・吉が谷間の尾根附近で見られた崩壊までにはいたらず残っているものは、Fig. 5 のごとく崩壊せんとする部分の上下両端に亀裂を生じ、上端の亀裂附近は沈下し下端の亀裂

Phot. 14 Crack
亀裂 (丸山)

Phot. 15 Crack
亀裂 (高岳)

Phot. 14, 15 のごとく亀裂を生じたが崩壊するまでにいたらなかつたところは、あれだけの災害時に崩れず残つたので安定とも考えられるが、やはり亀裂を生じて崩壊寸前までいたつたこと、亀裂から地表水が滲透して下方で湧水して崩壊を起しやすくなつたとも考えられること、亀裂により上方の抗張力と絶縁されたことなどからして、安全のためには一時的には下の黄褐色火山灰層に届くように杭打工を行い、恒久的には深根性樹種の植栽と取り換えていくのがよい。

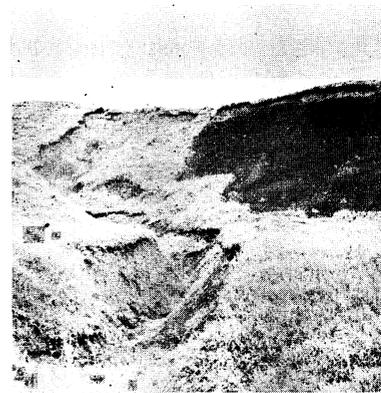
山腹崩壊の大部分は何らかの不連続という原因によるものであるが、なかにはこの不連続がみられず、Phot. 16 右側の崩壊のごとく上層の黑色火山灰中で崩壊し、崩壊跡面全面に黑色火山灰が残っているものもある。これは含水により黑色火山灰中で剪断破壊を生じたか、または黑色火山灰の表層がどろどろになつて流出したものであろう。

Phot. 16 Landslides
異なつた崩壊 (丸山)

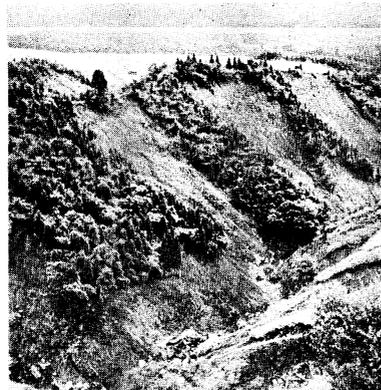
溪岸崩壊は、溪流の基盤である熔岩・集地岩等の岩盤上の火山灰・堆積土砂が掘られて、溪流は岩盤が露出して (Phot. 17) 山脚が洗われることによつて、溪流沿いの山腹が Fig. 7 のごとく崩壊するのであるが、山腹崩壊と同様に崩壊の深さは上層の黑色火山灰層が落ちた浅いものが大部分である。溪岸崩壊は勾配 25% 程度以上の溪流では非常に数多くみられ、勾配 10% 程度以下の溪流では割合に少なくなる。

土石流により溪岸崩壊が Fig. 8 のごとく相当長
 区間にわたり交互に発生する好例は Phot. 17 にみ
 られる。これは最初溪流は比較的直ぐであつたも
 のが、最初の溪岸崩壊の溪床上への堆積土砂のため
 溪流は対岸へ押しやられ、つぎには対岸が溪流侵蝕
 により溪岸崩壊を起し、その崩壊土砂の堆積により
 溪流はふたたび反対側 (最初溪岸崩壊が起つた側)
 に押しやられてそこに溪岸崩壊を起し、順次これを
 繰返して、最後に溪床は流水で掘られて Phot. 17
 のごとく曲流する。

Phot. 17 Landslides along stream
溪岸崩壊 (高岳)

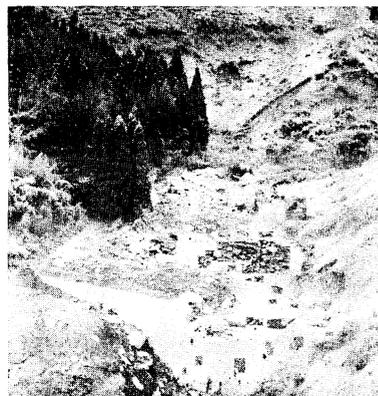
また、溪岸に森林があると土石流の通過時に抵抗物として作用し溪岸崩壊を防止している (Phot. 21) のもみられる。

Phot. 21 Prevention of landslide
along stream by forest
溪岸崩壊を防いだ森林 (丸山)

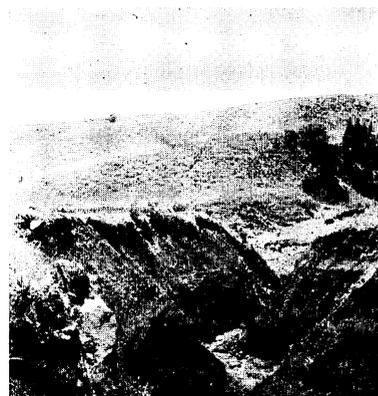
崩壊 block は沢に落下すると停止して天然の堰となり、しばらく上流よりの流水を堰止め、それがある量となると天然堰の下に滲透した水の揚圧力も加わつて堰は切れ、猛烈ないきおいで沢を破壊拡大しながら突進する。溪床の堆積層の上層は平時の小流水には比較的安定した形となつていますが、土石流の通過で擾乱され流出すると、その下の堆積層はその後の流水で容易に洗掘流出して、Phot. 16, 23 のごとく深さ・巾も相当大きな gully に発展する。この大きな gully になるには上流に崩壊が発生し、その流出土石で沢床が荒らされるのが必要である。たとえば根子岳の山口川の溪頭は、集水区域がほとんど露岩地で今回の崩壊も平時の流出土砂もなく、溪床に堆積土砂があまりなかつたので、災害時に流水で多少掘れたが災害前と大差ないのに比し、すぐ隣の災害前には窪地程度で沢があるというほどのところでなかつた場処に、上流山腹の崩壊が山津波となり窪地は大きく深い gully に発展している。この型の山津波は勾配 10% 程度では盛んに発生し、勾配 5% 程度でようやく留止されるようである。南郷谷では部落が五岳直下の急斜地になく、それより森林帯をへだてて緩斜地帯にあるので、割に土石流による被害は少なかつたが、外輪山の洗川にはこの型の山津波による人家被害が見られた。

Phot. 23 Gully due to mud and
stone flow
土石流通過跡 (根子岳)

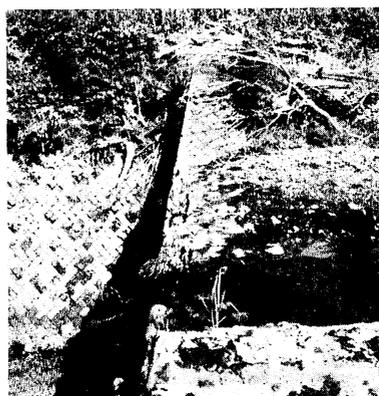
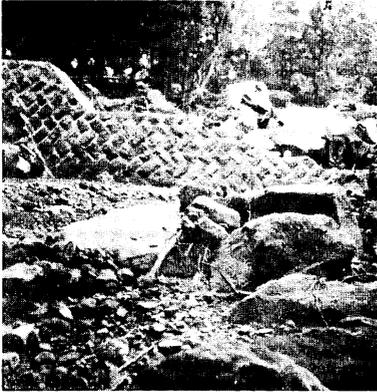
堰堤によつて土石流が相当留止、緩和されているのは色見村おやの谷 (Phot. 21)、小倉原 (Phot. 24)、前原 (Phot. 25) などにみられ、土石流の中央部分は速度が縁辺部分よりはるかに大きいであろうことと、巨岩・大木が通過することのためか堤冠部分がいずれも破壊し、袖部分も流水は越流したとみられたが (小倉原堰堤では前堰堤・水叩・護岸の一部も破壊していた)、堰堤全体としては破壊せずに相当の貯砂をして土石流防止に有効であつたのを示していた。根子岳山口川のも最上流は堰堤で崩土が留止されているが、下流には堰堤なく洗掘によつて土石流が発生している。

Phot. 24 Prevention of mud and
stone flow by dam
堰堤による土石流防止 (小倉原)

Phot. 25 Prevention of mud and stone flow by dam
堰堤による土石流防止 (前原)

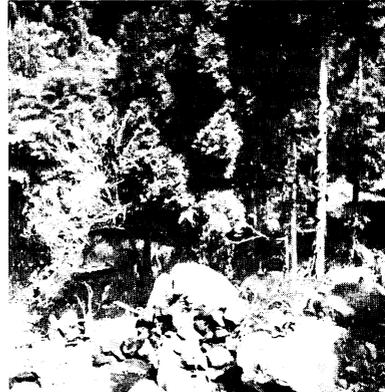
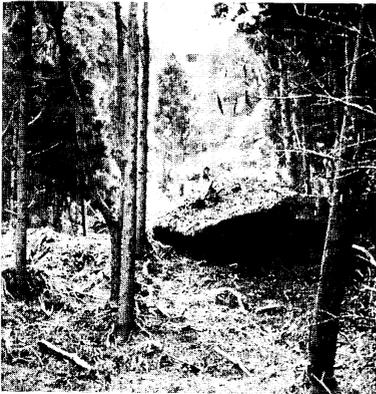
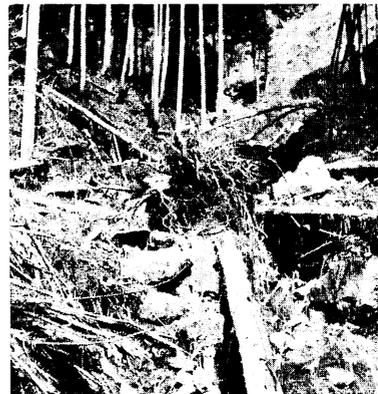
にはばまれて留止されているのが前原 (Phot. 26), 大村 (Phot. 27), 洗川 (Phot. 28) などであり、中には 20 ton 程度の巨岩が見事に森林中で留止され下方の人家の破壊を救った例もある。

Phot. 26 Rocks retained by forest
森林により留止された岩石 (前原)

Phot. 27 Large rock retained by forest
森林により留止された土石流の巨岩 (大村)

Phot. 28 Rocks retained by forest
森林により留止された岩石 (洗川)

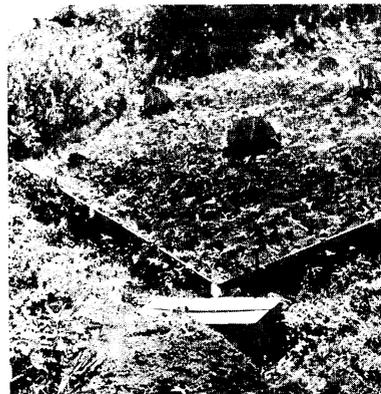
また、小国町の林業試験場熊本支場小国試験地内の伐跡地の流出土砂量⁹⁾ は Table 8 のごとくであつたのが、今回の災害の 6 月 26 日の 1 日で 15 ton/ha と昭和 24 年の 1 年分と同じ量が流出し (Phot. 30)、心土が露出している。

Phot. 30 Soil loss at Oguni
小国の土砂流出
