### 3. 森林の豪雨性山崩への影響

四 手 井 綱 英<sup>(1)</sup>

樫 山 徳 治<sup>(2)</sup>

Tsunahide SHIDEI, and Tokuji KASHIYAMA : Forest Influences upon Landslides.

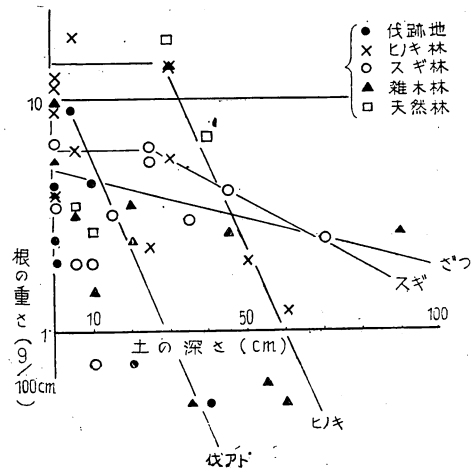
第 1 図

すなわち、森林のもつ山崩防止機能はいずれにしてもその大きさに限度をもっていることになるのである。そこで森林の山崩阻止作用は根系の分布する土層以下に及ばなくなるので、筆者は根の Network および杭作用の及ぶ範囲を知る目的で、土壌採取円筒（断面 100cm<sup>2</sup> 深さ 4cm）で地表面より深さ別に採土し、その中へはいる樹根の生重量を測定して樹種、林相別の根の深さに対する減少度を調査してみた。測定回数が非常に少なく、この結果を高野国有林の根系の分布の代表値とはできぬが、一応の傾向がうかがえるものと考えて図示したのが第1図である。本図は樹種別に測定した土の深さ別の根の量を図示し、その最大値を直線でむすんだものであるが、この図によると、伐跡地や新植地の根の分布は浅く、表面には多いが、下層に深くは及んでいない。ヒノキ壮令林では表層から 20～30cm の深さまでは多く、その下部では

急に減少し、スギ壮令林では表層の根量はヒノキほど多くはないがかなり下層まで及び、雑木のワイ林では表土にはさほど多くはないが最も深くまで根がはいっていることが認められる。天然林では根が太いので、測定できなかつたが表面より3, 40cm 以下から太い根がかなりの深部まではいっているようであつた。またこれには書かなかつたが、尾根のアカマツ、ツガの天然生林には菌糸網層が表面にあつく出ていて、アカマツでは、太い根がその下部から下にかかなり深くまで侵入しているのがみとめられた。

この結果で、伐採跡地、スギ、ヒノキ壮令林天然林と順次、根の密度や分布の深さが増しているのは、前掲の第2, 3, 4表の山崩発生の傾向とよく一致しており、森林の山崩阻止機能が根の密度と深さへの分布に関係があることを示しているようである。

この実測値は逆に考えると、前記したように根の影響は深さをますほど、樹種いかんにかかわらず急激に減少するから土層厚く基岩までの深さの大な個所では根の影響が下部ではほとんどなくなるから、深度の大な山崩には根の抵抗力がなく、森林の影響は著しく減じることを示しているともいえよう。

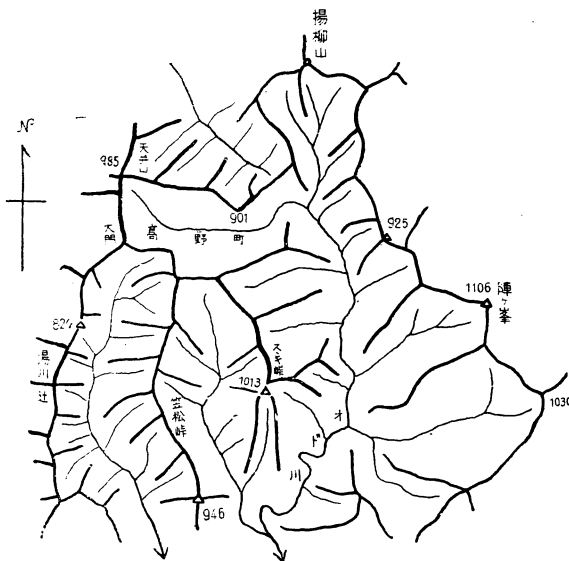
第 3 図

高野山地帯は地層がかなり褶曲しているが、一般的にいうと、北に傾斜した地層をもつようであつて、この「地スベリ崩壊」で気付いた点は、北斜面に山崩の発生が多く、南斜面には少ないことであつた。特にこの傾向の顕著なのは御殿川沿いの国有林24~25林班で、営林署の調査による山崩位置図から拾うと、山崩箇所数は南面9に対し北面23であり、北面の23箇所中には前記の3個の大崩壊を全部ふくんでいるのである。

地図上で調査すると第3図のように、高野国有林の東西に流れる各支流はほとんどすべて、溪谷部の北側に片よつて流れており、山崩の少ない南面傾斜の方が、山崩の多い北斜面より急斜であることを示している。

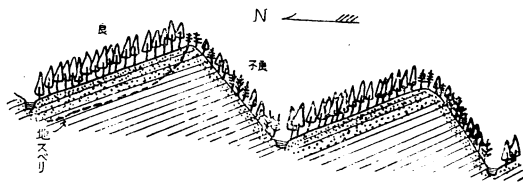
第 4 図

さらに興味のあることは、南斜面と北斜面とにおいて林木の生育、成立樹種に判然とした差が認められることである。すなわち南面急斜面は、植栽木のスギ、ヒノキともに比較的成長悪く林内にアカマツ、モミ、コウヤマキ等の侵入が多いのが目立つのに反し、北面緩斜面は植栽木の成長が良好で他樹種の侵入がほとんど認められないのである。

すなわち、山崩の多い斜面は順層で、緩斜で、良好な林分をもち、山崩の少ない斜面は逆層で、急斜で、不良な林分をもっていることになる。

高野団地にはこのような地質的な原因から「地スベリ崩壊」が一つの重要な因子としてはいつてきているのであるが、地スベリ崩壊は一般に深度の大きなものが多いのであるから、この地質的な原因を考慮せずに一見すると、森林の有無とは関係なく、むしろ、良好な森林地帯に大崩壊が起つてることになり、山崩に対する森林の防止効果をうたがうことになるであろう。

順層面は表土も厚く、緩斜で、水分状態もよいため、林木の生育が良くなるものであろうが、この地層はまた地スベリに対しはなはだ危険なのである。

高野国有林においては、地層の傾斜は保全上のみならず、森林施業上も重要な因子として考慮すべきであろう。

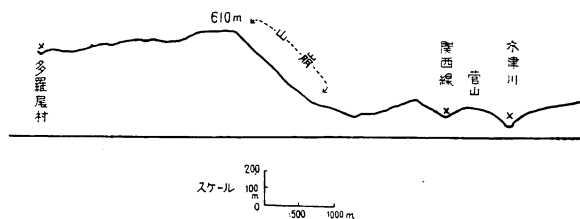
第 5 図

土砂の流出量は著しく大で木津川沿岸はこのためひどく水害をうけたのだが、この地域でも主として凹地形の集水する箇所が最も多く崩れている。なお、この地区は地形図あるいは第 5 図に示した縦断面図でもわかるように、木津川にそつて細長く断層帯の急斜地が連続していて、この急斜面にのみ崩壊が集中している。この急斜面の崩壊よりでた土が木津川沿いの緩斜地に堆積して、多くの田畑、家屋を埋没したのであり、地形の急シユンと林地のセキアクが水害を著しく増大したことがわかる。
