# 昭和 28 年 近 畿 水 害 調 査 報 告

## 第 2 次 調 査 報 告

# 山崩と治山対策

川 口 武 雄<sup>(1)</sup>  
難 波 宣 士<sup>(2)</sup>

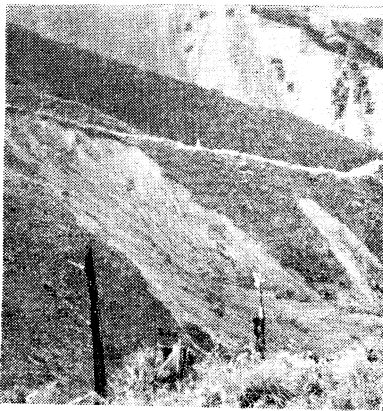
高野町南部の踏査した高野山国有林附近では、大門南の貴志川にそそぐ地区で、Phot. 1, 2 のごとく傾斜35~40°程度の伐跡地・幼令林地の小面積の窪地崩壊・山腹崩壊が頻発している。窪地崩壊はFig. 3のごとく、上部は地表傾斜変換点の土層と基盤との接触点で滲透水が湧水して山腹滑落を生じ、それより下部は地表水の集水によつてうすい土層とすぐ下の風化して亀裂の多いもろい基盤上層を剥取つて、風化しない下の粘板岩基盤を露出させ、深さ50cm程度の巾狭いものが多い。Phot. 3に見られるごとく、この附近では伐跡地に崩壊が多く造林地に少ないが、崩壊地のない造林地小流域でも流水の多量であつたためか、沢は洗掘されて基岩が露出しているものがある。Phot. 3の前方の崩壊は、18・19林班界に発生したこの附近で最も大きいもので、Phot. 4に見られるごとく崩壊上部は基盤が露出し、崩壊の深さは浅いところでも1m以上で、崩壊中部・下部には粘土分の多い崩壊土層が厚く堆積している。これは基盤としての砂岩・粘板岩のほかに粘土化しやすい緑色岩（輝緑凝灰岩の変成したものか）の存在に滲透水が影響して発生した地へ性崩壊と考えられ、この緑色岩の存在はこの附近ではこの沢のみに見られた。またこの沢では、土層と基岩との境で滲透水が湧水するのでなく、基岩上層のいちじるしく風化して亀裂の多い部分を滲透した水が、その下の亀裂の少ない未風化基岩との間で湧水して、亀裂の多い基岩上層とその上の土層を崩壊させたのが見られる。

Phot. 3 伐跡地の崩壊  
Landslides in cut-over areas

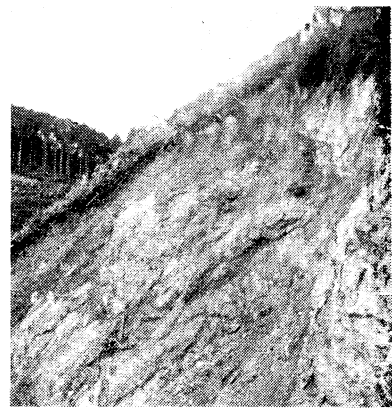
山腹崩壊の原因としては、山腹地表または地下の不連続に起因するものが多いとみられる。地下すなわち、深さの方向の不連続としては、(1)土質を異にする土層の境、(2)土層と基岩の境 (Phot. 43, 79), (3) 風化して亀裂の多い弱い岩盤と下の未風化の亀裂の少ない堅い岩盤の境、(4) 粘土化しやすい特種緑色岩 (Phot. 4) または断層破碎部の粘板岩・頁岩 (Phot. 28) の存在があげられ、これにより崩壊の深さが決定づけられる。地表の不連続としては、(1)道

Phot. 4 地這性崩壊 (18林班)  
Landslide of landcreep type

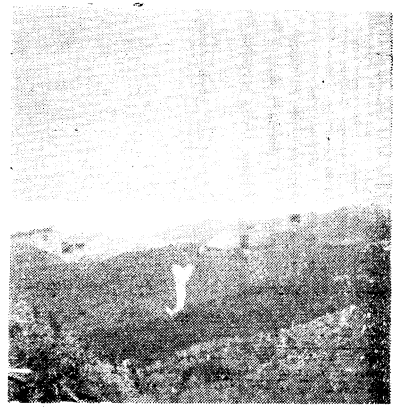
大門——湯川辻の道路から東方の笠松峠・薄峠を含む地区でも、Phot. 5, 6のごとく伐跡地・幼令林の小崩壊が多いが、相浦にいたる道路の貯水池上にはPhot. 7のごとく2ha程度の崩壊が発生し、土石流となつて下方の造林地を破壊して貯水池に流入している。貯水池附近は40°以上の急斜林地が、小面積ではあるが山腹滑落を起したものが多い。また、高野町から笠松峠にいたる道路は尾根を通っているが、この道路を起点としたPhot. 8のごとき山腹崩壊が見られる。笠松峠附近の急斜地には伐跡地崩壊が密集している。薄峠にいたる道路と相浦にいたる道路の交叉のトンネル附近には、Phot. 9のごとき林地崩壊

Phot. 6 幼令林の崩壊  
Landslide in young stand

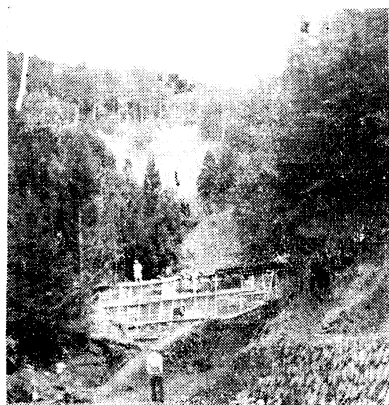
が発生しているが、これはFig. 4のごとく、道路から滲入した水が傾斜変換点で湧水し、道路を上端、傾斜変換点を下端とした山腹滑落を起したものと考えられ、現在その下に山腹コンクリートを築設中であつた。この地区でもPhot. 10のごとく、基岩の粘板岩は風化して亀裂多く細片となりやすい。

Phot. 9 道路下の崩壊  
Landslide under the road

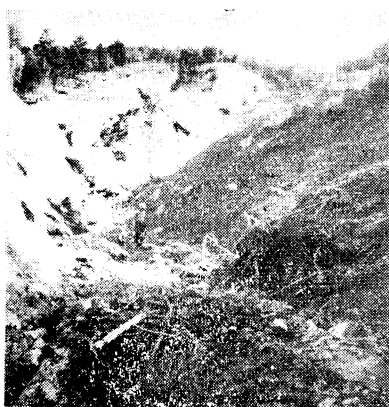
薄峠より東方御殿川までの国有林は、高野山国有林の中で最も傾斜緩であるが、32林班（Phot. 11）と34林班に2~4ha程度の地へ性崩壊が発生し、御殿川左岸の30林班の地へ性崩壊（Phot. 12, 13）とともに、高野山国有林の造林地3大崩壊となつている。いずれも断層破碎部

に起つたものと思われ、崩壊源の傾斜は $30\sim 35^\circ$ ぐらい、崩壊の深さは2 m 以上もあるような深いもので、崩土が立木（尾根はヒノキ、中腹以下はスギで、スギの根は $30\sim 50$  cm 程度の深さである）をのせてまま崩壊地中腹に一部留止され、末端は土石流となつて下方の沢を洗掘し基盤を露出（Phot.13）させている。この土石流となつた沢の基岩（砂岩・粘板岩の互層で粘板岩は亀裂が多く、一部には緑色岩らしいものもある）の傾斜方向（沢の上部で $25^\circ$ ぐらいの傾斜）は、沢の方向とまったく一致（Phot.14）している。30 林班の崩壊源は沢の方向と同一方向であるが、この崩壊源の隣のこれに直角な小沢では崩壊も土石流も発生せず、山腹傾斜方向・沢の方向と基岩傾斜方向が一致することは、崩壊・土石流を発生しやすくする一原因である。

Phot. 12 地氇性崩壊 (30林班)  
Landslide of landcreep type

緑色岩 (輝緑凝灰岩の変成したものか) 存在地や御殿川近くの断層破砕部は緩斜地でも地圧性崩壊の危険があり、これは地質が原因して防止困難であるが、発生した時に下流に土石流被害をおよぼすのを最小限にとどめるため、沢 (特に北向きの沢は基岸の傾斜方向と一致するので必要) には洗掘防止の基点となる低堰堤を要所に設ける。また、集水域が優良林地でも大雨時には出水で沢は洗掘されるので、現在溪床の基岩がまだ流出土砂で埋らず露出している間に、各沢に速やかに洗掘防止の基点となる低堰堤を設置するのが望ましい。

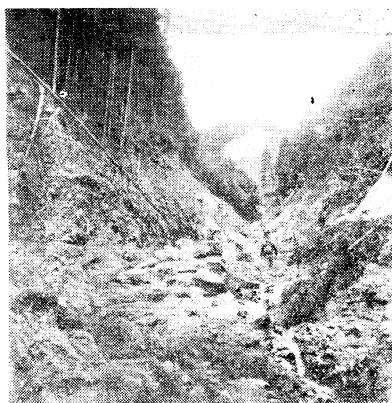
上流土石流 (山津波) の崩壊 block がそのまま直進するもの (Phot. 46) は, ある傾斜以上の急傾斜を突進するが, その速度から考えて崩壊の初動として貯溜された滲透水の爆裂などによる大きな初速が考えられる。崩壊 block が一度沢に停止して天然堰となるがすぐ切れてまた突進するもの (Phot. 11, 13) は, 沢の方角と基盤の傾斜方向が一致する場合 (Phot. 14) に起りやすい。山津波は崩壊部と通過部と堆積部の 3 部が見られるものが多いが, 通過部は平時の小流水には比較的安定であつた沢の堆積層上層が山津波の通過で破壊され, その後の流水で gully 状に掘れるか (Phot. 46) 基盤まで露出したもの (Phot. 13) が多い。

Phot. 13 山津波 (30林班)  
Upstream mud and stone flow

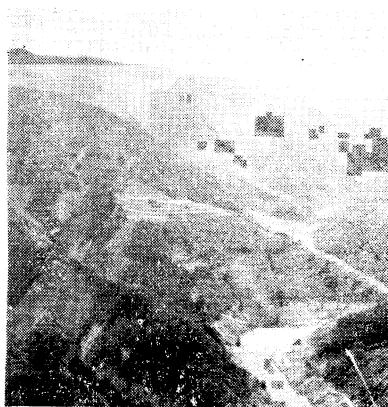
金剛寺上流では、Phot.16の傾斜 $35^\circ$ 、面積5 ha 程度の地性崩壊が、紀伊水害時に有田川を閉塞して天然ダム（Phot.15, 17 の池の上方の森林が白く見える水平線が当時の水位）となり、13号台風時に欠潰（Phot.17）して、その洪水波によつて下流に被害をおよぼした。金剛寺ではPhot.18のごとく有田川本流の堆砂は厚く、流水はその下を潜流しているものが多い。また金剛寺では、有田川にそそぐ一支沢がPhot.19のごとく、集水域のほとんど全部が地性崩壊し、その崩壊土砂は土石流となつて有田川に流入したが、その時の速さは目撃者

Phot. 15 天然ダムによる池 (中南)  
The pond made by natural dam

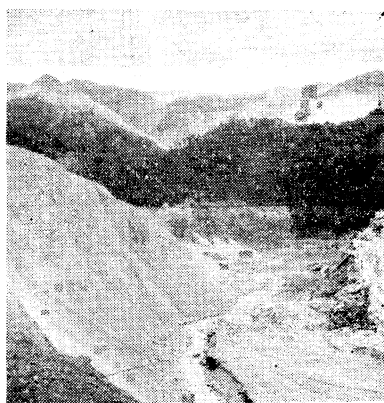
下流土石流は平時または小洪水時に流出した土砂の溪床上の堆積が, 崩壊とは直接関係なく洗掘などによつてそのまま押し出されるもの (Phot. 80) である。今次水害では溜池の欠潰によるもの (Phot. 64), 7 月水害時の崩壊土砂が溪床上に堆積して天然堰となつて一時安定していたのが 9 月の 13 号台風時に欠潰したもの (Phot. 17, 25) など, dam-up の破れによる大きな下流土石流が起つたのが特徴である。

Phot. 17 天然ダムの欠潰 (金剛寺)  
Collapse of natural dam

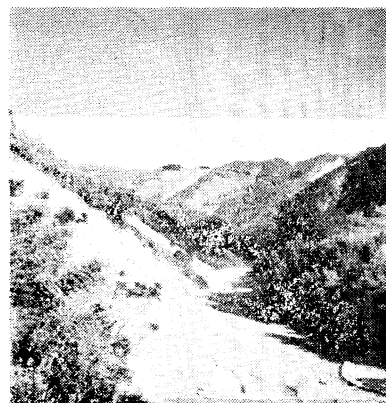
Phot. 18 川床の堆砂  
Sedimentation on river bed

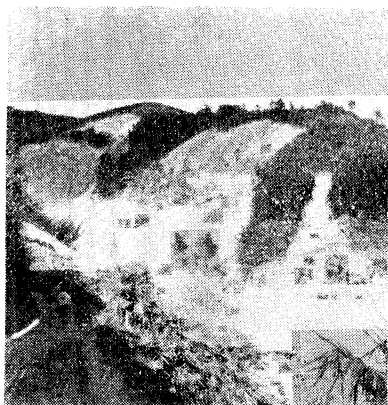
Phot. 19 地<sub>レ</sub>性崩壊（金剛寺）  
Landslide of landcreep type

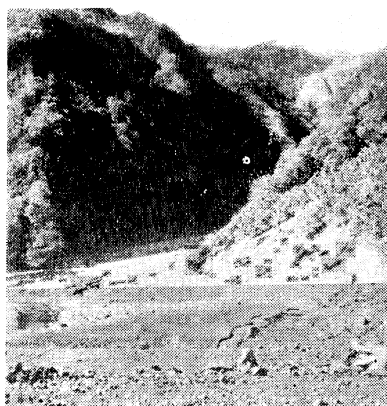
の話からでは30 m/s 以上の猛烈な速さと推定される。支流高野谷では、その谷頭附近でPhot.22のごとき採草地の地性崩壊や緩斜畑地の地切りがみられ、高野谷流域には地性的な崩壊が多い。高野谷・その下流の沢（Phot.20）・有付谷など有田川本流にそそぐ支流は、合流点附近の沢の堆砂がいちじるしい（各沢の上流1/4程度が侵蝕区間で、下流の堆積区間が長くまたその堆積の厚さも厚い）が、これには、13号台風時に金剛寺上流の天然ダムが欠潰して、有田川本流の水位が高くなつて各支流に逆流した影響も大きいであろう。北寺では、Phot.21のごとく傾斜 $35^\circ$ 程度の優良林地が5 ha 程度地性崩壊を生じ、山麓川岸の役場・人家20戸以上を瞬時に全滅させ、生存者皆無（写真の右方御堂内にいた他村民のみ助かつた）であつた。

Phot. 20 溪床の堆砂  
Sedimentation on stream bed

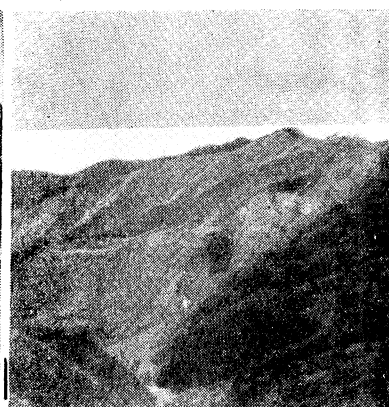
Phot. 22 地<sub>レ</sub>性崩壊（高野谷）  
Landslide of landcreep type

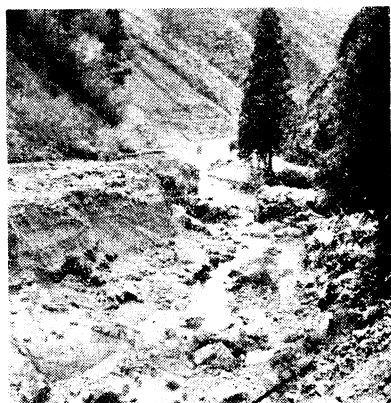
Phot. 25 土石流跡  
Mud and stone flow

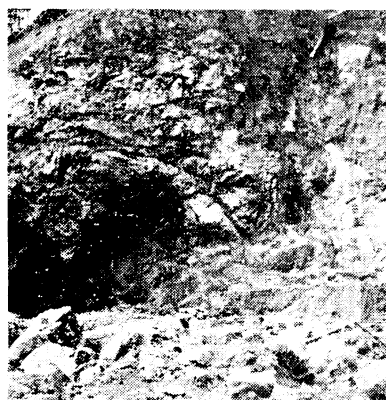
有仲谷では、Phot. 26のごとく7～8 ha程度の大規模な地圧性崩壊があり、基岩の粘板岩が破碎粘土化した層より上にある土層はもちろん砂岩層までのせたままで対岸に到達し、有仲谷を閉塞して天然ダム（Phot. 27）を生じたが、やはり13号台風で欠潰している。この附近の基岩は粘板岩・砂岩が Phot. 28のごとく破碎されたり、いちじるしく褶曲したりしており、断層破碎部に当ると思われる。

Phot. 28 基岩の破碎と褶曲  
The breaking to pieces and folding of bed rock

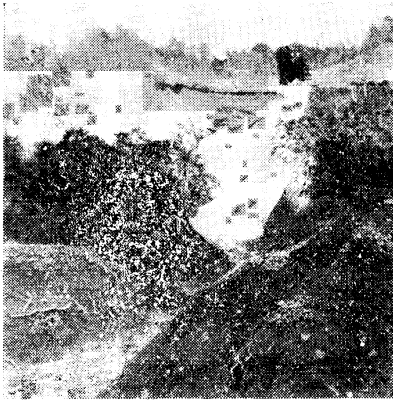
窪地崩壊 (Phot. 1, 31) は凹地部が, 上部は滲透水湧水による山腹滑落, 中部は地表水集水による山腹剝落 (窪地は集水により流水が多く山腹崩壊の山腹剝落に比して剥ぎ取られる厚さは深く岩盤露出するものが多い), 下部は溪流侵蝕による溪岸崩壊として崩れるものが多い, 山腹崩壊と溪岸崩壊の中間的または両者の連合したもので, 巾は 3~5m 程度が多い。

Phot. 31 窪地崩壊  
Landslide in hollow

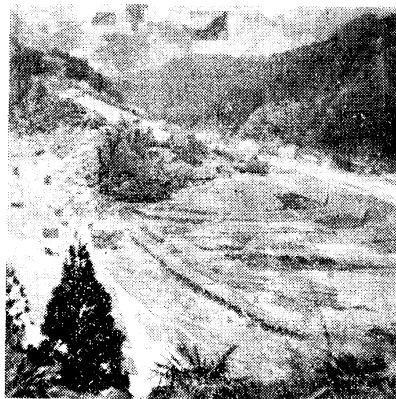
有田川は、花園村で曲流がはなはだしいが安諦村でも同様で、Phot. 34のごとくわずかな間隔をへだててまったく反対の方向に曲流しているところもあり、この曲流のための溪岸崩壊は 0.5 ha 以上の大面積（Phot. 35）を占めるものがところどころに見られる。また、川岸のシユロ植栽地の崩壊（Phot. 36）もところどころ見られる。安諦村では、有田川は7月の紀伊水害時は土砂を多く含んで流れたが、9月の13号台風時は土砂は割に少なく水量は紀伊水害時より多かつたというが、これは花園村の天然ダム欠潰によるためと、紀伊水害時の土砂流で川床が上昇し水位が7月より高くなつたことを意味するものであろう。

Phot. 34 曲 流  
Meander

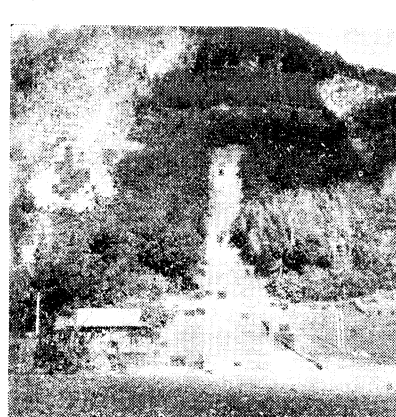
Phot. 36 シユロ林地の崩壊  
Landslide in hemp-palms forest

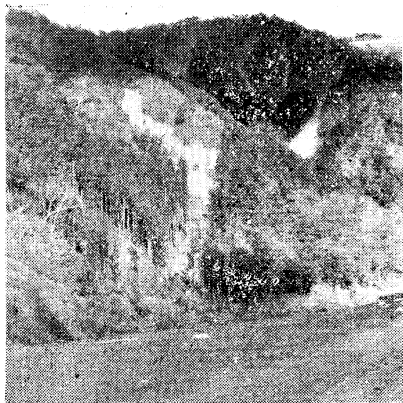
- (i) 山腹剝落：山腹面の裸地または地被物のうすいところなどを起点として、主として地表水の侵蝕により割に巾狭く山腹表土が剝ぎ取られるもの (Phot. 66)。
- (ii) 山腹滑落（表面型山くずれ<sup>8)</sup>）：山腹土壌が滲透水湧水により板状に滑落するもので、深さは(i)より厚く基盤露出するものが多い。ある傾斜（40° 程度）以上の急傾斜に起り、面積は普通 5 a ぐらいである (Phot. 37, 47, 50)。
- (iii) 地圧性崩壊（深部型山くずれ<sup>8)</sup>）：沁りの原因となる特殊粘土を生じやすい断層破碎部または特種岩石存在部の山腹が、滲透水による剪断抵抗の低下その他で沁るもので、崩壊地の縦断形状は Fig. 1 のようなものが多く、崩土が崩壊地中に一部分とどまり、同一崩壊地で何度もくりかえし沁るものが多く、崩れの深さは深くまた大面積に起り、比較的緩傾斜でも起る (Phot. 3, 26, 42)。

Phot. 37 林地の崩壊  
Landslides in forest land

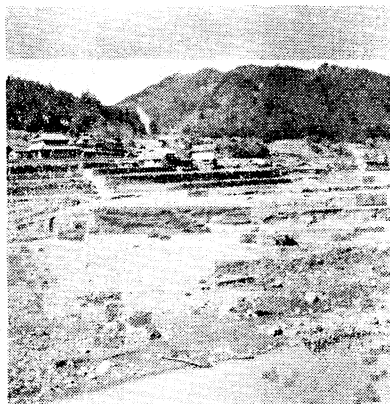
清水部落は、その下流辻堂の発電ダムに流水が停滞する影響で水位が高まり、水害が加速されるのではないかとわれている。また、湯川川（その上流の津保国有林は、モミ・ツガの天然生林とスギ・ヒノキの人工林で、今次水害では崩壊箇所 41 箇所、崩壊面積 9.8 ha で、伐跡地からの土砂流出がはなはだしいという）が清水で有田川に合流（Phot. 41の上方が湯川川、下方が有田川で、合流点はこのやや右方で、現在では有田川は非常に濁っているが、湯川川はそれほどでない）しているが、有田川の水位が高く（13号台風時には花園村の天然ダム欠潰の洪水波の影響もあろう）湯川川は平時の合流点では有田川からの逆流のため合流できず、その上流で清水部落をつらぬいて有田川に合流し、被害を大きくしたという。清水から下流でも、有田川曲流による溪岸崩壊や沢谷附近の発電所（この附近は古生層と思われる）を送水管とともに全滅させた大きな崩壊が見られる。

Phot. 41 合流点(清水)  
Junction of rivers

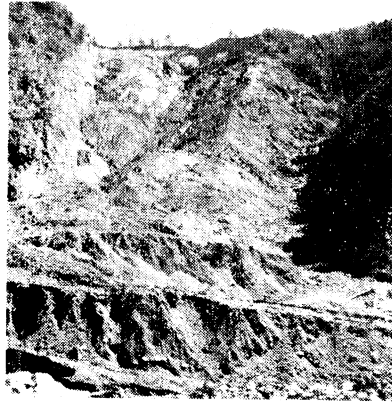
傾斜で崩壊土層が 6～8 m 程度の厚さで堆積し下方は彌谷沢に流入している。現在の全体の形は Fig. 7 のごとくで、ここはかつて 200 年ほど前にも今回と同じような崩壊があつたといわれる。彌谷沢の右岸はかつての地圧跡の地形で、往時の崩壊土砂が沢を左岸方向に押し付けて左岸は侵蝕されて急傾斜になつてゐるものと推定される。この下流で合流する彌谷の支沢は、合流点がかつて滝となつてゐたが、現在は彌谷の堆砂で滝はなくなつてゐる。この支沢では、Phot. 43 のごとく傾斜 40° ぐらいの尾根マツ下部スギ・ヒノキ林地約 0.5 ha が厚さ 2 m 程度崩壊して基岩を露出し、その崩壊土砂は下の沢を一時堰き止めたが破れて土石流となつて下流に流出している。この崩壊の下流には、Phot. 44 のごとく互層の各層の厚さがいちじるしくうすく、また褶曲の程度がはげしい破碎されたもろい砂岩・頁岩互層が見られるが、これは断層運動の結果かと考えられ、この彌谷附近は断層による破碎部とみられる。

Phot. 43 崩壊と山津波  
Landslide and upstream mud and  
stone flow

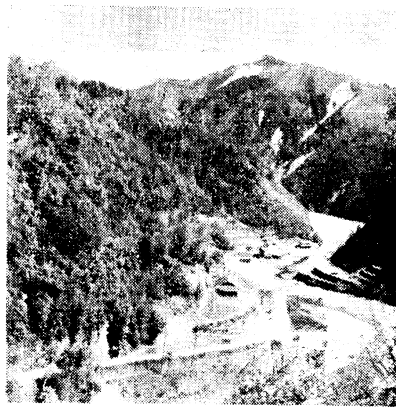
川上村皆瀬では、疎悪林地の小面積崩壊が数多くみられる。愛川戸瀬峠下には、Phot. 45 のごとく傾斜 35° ぐらいの林地に、上部広葉樹と下部スギとの境界附近より上が崩壊したのが 2 箇所みられ、面積は 0.4, 0.8 ha 程度で、その崩壊土砂は山津波となつて (Phot. 46) 愛川に流入し、崩壊の下部はいずれも gully 状に掘られている。愛川上流法事峠附近では、Phot. 47 のごとく巾狭い林地の崩れが多く見られる。法事峠には、Fig. 8 のごとく砂岩・頁岩互層の背斜層頂部（ここでは互層の方向が鉛直に近くなつてゐた）が圧力によつて破碎されて弱線化し、峠近くは窪地、山麓は沢となり、この弱線と道路の交点ごとに崩壊が起つてゐるのがみられた。

Phot. 45 山腹崩壊（愛川）  
Landslides on hillside

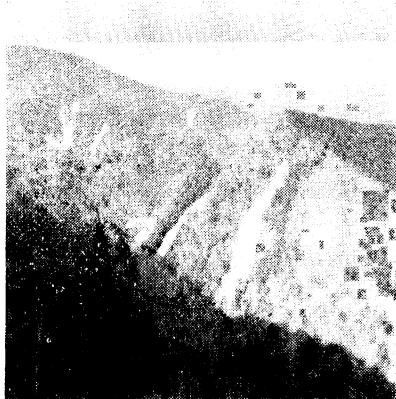
Phot. 47 林地の崩壊  
Landslides in forest land

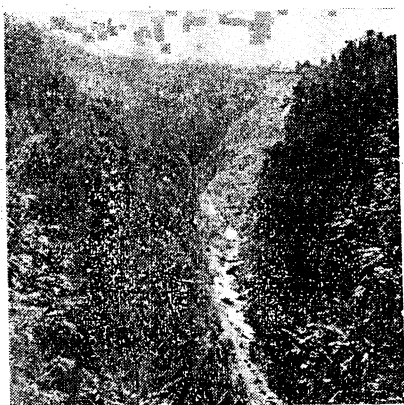
Phot. 50 湧水による山腹滑落  
Sliding of soil layers upon bed  
rock due to welling

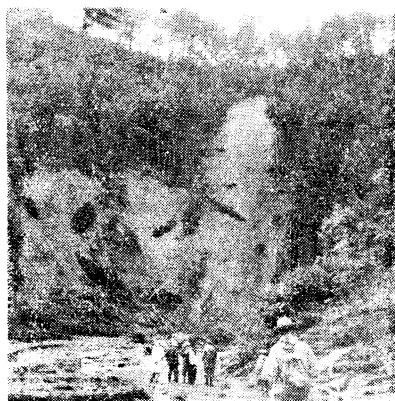
玉川はその上流腰越谷や下でも、Phot. 62 のごとく相当の堆砂と土石流が見られ、その上流の古生層および花崗岩山地の荒廃が想像できる。大正池上流では、Phot. 63 のごとく曲流による溪岸崩壊がみられ、下部のスギ・ヒノキ林地が崩れ上部のマツ林地が崩れず残っている。大正池の欠潰（Phot. 64）による土石流によつて下流の被害が大であつたといわれる。大正池左岸および田村新田附近では、一部花崗岩の露出が見られるが、この附近は緩斜で崩壊は見られない。田村新田より下流では、往時の山腹石積が一部破壊したが崩壊に抵抗した例（Phot. 65）、古生層山地のスギ人工林に崩壊がないのに近接の灌木地に山腹剝落の見られる例（Phot. 66）、マツの壮齡林と幼齡林との境から起つた崩壊（Phot. 67）などがみられる。玉川は附図 Fig. XIII でわかるごとく、大正池上流より下流が起伏量大で、大正池下流では兩岸の傾斜35°程度の山腹は、古生層（Phot. 68）でも花崗岩（Phot. 69）でも、曲流部が土石流の通過によつて溪岸崩壊を起している。Phot. 70 でわかるごとく、溪岸の樹木の土石流抵抗力は、スギは弱く大木でも流出しているが、深根性のマツは強く残っている。玉川は中流以下は土石流で相当洗掘され、基岩の露出した溪谷部分が相当区間みられる。

Phot. 63 溪岸崩壊  
Landslide along stream

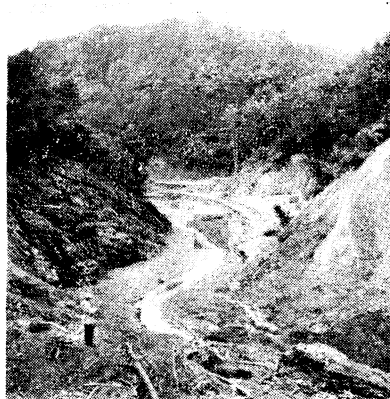
Phot. 64 溜池の欠潰 (大正池)  
Collapse of irrigation pond

まず、溜池は平時の灌漑用水貯溜池としての作用のみでなく、上流流域からの流出土砂を貯砂する堰堤・洪水調節池の作用もなしているの、溜池の堆砂は時々浚渫して土石流来襲時に備えることが必要であり、また、溜池は単に静水圧のみを考慮して築設されたものが多いが、上流からの土石流来襲で破壊するとそれから下流の被害は非常に増大されるので、溜池は土石流来襲を考慮して充分安全な構造とする必要がある。

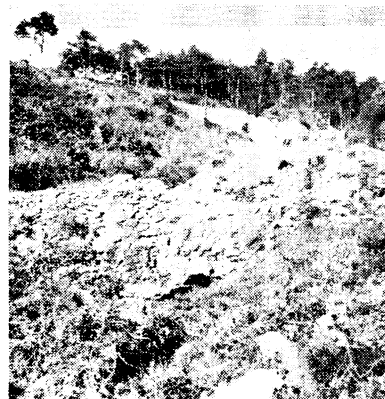
山腹工事地は未施工地に比して崩壊したもの少なく、また工事地の被害も少ないが、これは富田川栗栖川村滝尻・二川村近塔谷、和東川湯船村(Phot. 74)の山腹工事地に被害のなかつた例、玉川井手町で往時の山腹石積が一部破壊しながら崩壊に抵抗した例(Phot. 65)、和東川湯船村で山腹工事地に被害無く隣接地に崩壊があつた例(Phot. 74)などが見られる。しかし、山腹工事地はかつて崩壊したところで一応

Phot. 65 山腹工事と崩壊  
Hillside works and Iandslide

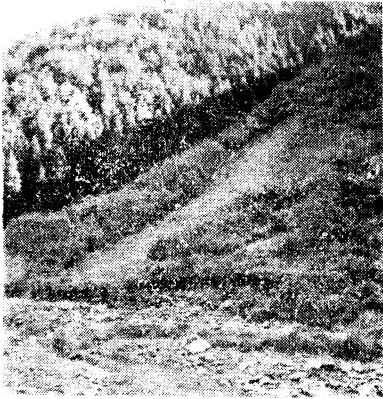
Phot. 66 山腹剥落  
Landslide of surface stripping type

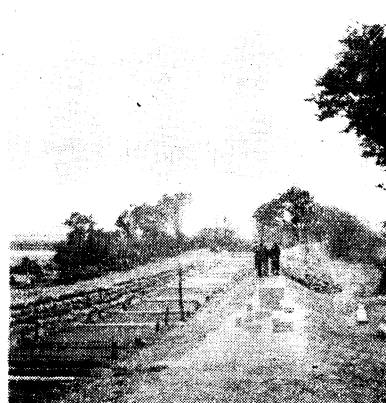
下流井手では、玉川は相当の天井川（国鉄奈良線は玉川の川底下をトンネルで通っている）で、また、人工的に断面もせばめられており、玉川の氾濫・欠潰した水は耕地・部落にあふれ、木津川本流がまた天井川でこれらの耕地・部落より高く、調査時にはこの氾濫水がまだ排水されていない場所が相当広面積（Phot. 71 左方）見られた。玉水の玉川の堤防欠潰時には、Phot. 71 に見られるごとく、川岸林の欠けていた部分から欠潰氾濫したとのことで、また、Phot. 72 に見られるごとく、川岸の大木がよく欠潰に堪えている。井手附近の玉川左岸の花崗岩山地は、疎悪林で荒廃移行林となつている。

川岸の原木が堤防の欠潰を防ぎ、川岸林の切れ目で堤防が欠潰した例が、玉川の玉水で Phot. 71, 72のごとく見られる。また、木津町上流の木津川岸のタケの国有水害防備保安林が木津町の水害防止に有効であつた例もある。

Phot. 71 堤防の欠潰（玉水）  
Collapse of embankment

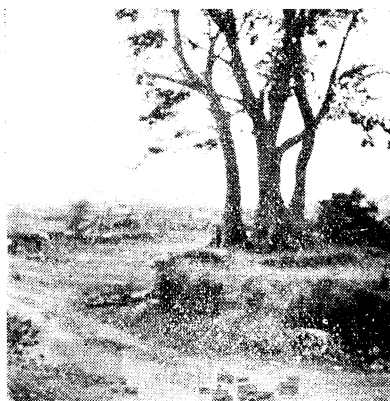
Phot. 72 欠潰にたえた大木 (玉水)  
The big tree resisting against  
collapse

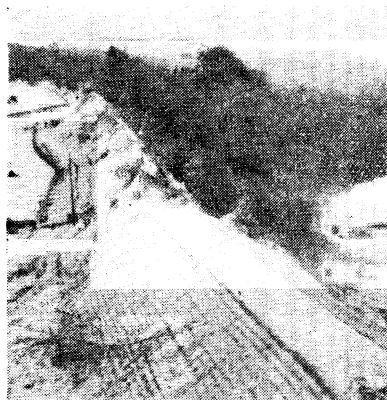
棚倉村では、上流花崗岩山地の平時の流出土砂で川は天井川となり、耕地・部落より6~10mも川底が高く、国鉄奈良線もその川底のはるか下をトンネル（Phot. 73の右方の白煙は汽車の煙）で通っている。今次水害では、川の堤防欠潰というよりは川底欠潰で兩岸の低地に氾濫している。川底・堤防はともに脆弱な花崗岩砂で欠潰しやすく、またところどころに横工事としての低堰堤もあるが、その堰堤直下が洗掘で欠潰しているのは注意を要する。

Phot. 73 天井川  
Uplifted river

には堰堤があつて土石流を防止し、近接の堰堤の無いところでは土石流による被害がはなはだしい例、富田川二川村近塔谷では堰堤が溪の洗掘を防止して土石流に対抗している例があるが、二川村下皆のごとく堰堤があつても破壊した例もある。また、和束川湯船村では明治時代の空積堰堤が破壊したための土石流で、下流の高さ4mの砂防堰堤を破壊している。これは花崗岩地帯では、上流よりの流出土砂が溪床に厚く堆積するので、この上の堰堤は洗掘・揚圧力に対抗できるように前庭・基礎を堅固にする必要があることを示している。また、棚倉村のごとく花崗岩風化土の堆積した天井川溪床では、堰堤の前庭が堅固でないと堰堤直下の洗掘でかえつて川底が欠潰することもある。

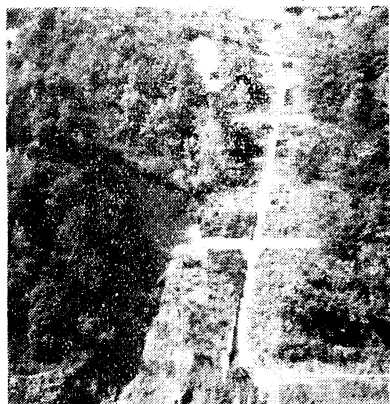
和東川では、8月南山城水害時に東和東高校分校で683mmの降雨量の観測値(当時の木津の降雨量は113mm)があるといわれ、また、13号台風時の方が降雨のあつた範囲も広く和東川の水量也多かつたという。上流湯船村では、滋賀県境近くの花崗岩山地の崩壊はなはだしく、明治初期築設の空積堰堤も大部分破壊し、下流の高さ4mの砂防堰堤も一部を残してまつたく破壊したという。Phot. 74のごとく山腹工事地が今次水害で無被害であるのに、隣接地が崩壊しているのが

Phot. 74 山腹工事と崩壊  
Hillside works and landslides
