## 2. 山崩および治山一般対策

川 口 武 雄<sup>(1)</sup>

難 波 宣 士<sup>(2)</sup>

昭和 29 年 6 月から 9 月にかけて、四国地方には梅雨前線の停滞による豪雨、台風 5 号・同 13 号・同 12 号さらに同 15 号にとまなう豪雨が襲い、これがため吉野川・四万十川・物部川をはじめほとんど四国全域(主として中部以南)の上流山地ならびに溪流ぞいにかなりの山崩が発生した。なかでも台風 12 号の際には、物部川上流では雨量は 2 日間で 1,000 mm をこし当地方としては記録的な被害をみるに至った。

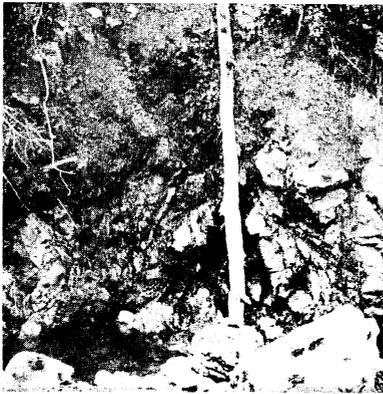
全体として以上のような地況であり、古生層地区と中生層地区の岩種は似ていて、砂岩、頁岩、チャート、石灰岩などで、荒廃状況では両者の間に顕著な差はないが、ただ上韭生流域の高板山——白髪山を結ぶ線以北がやや変つている。この地区には地況崩壊が存在し、また、地況または地況崩壊の跡と思われる押し出し地形がみられるのは、明らかに地質の影響で、ここを通る御荷鉢層に出現する片岩類に起因している。物部川の勾配は 1/250 で本邦屈指の急流河川といわれているが、流路に関して特に目だつことは、上韭生川はその中流部大屋敷——沼井間に川巾 200~300 m に広がつた箇所が諸所ある（Phot. 1）のに反し、槇山川（Phot. 2）には川巾の広がつた箇所はほとんどなく 100 m をこす箇所すらない状態である。さらに槇山川の河状は本流・支流が直角に交差していわゆる直角状水系<sup>2)</sup>を示していることも特徴で、節理、断層の支配を強くうけていることを物語つており、川筋の頁岩または砂岩が褶曲をうけて脆弱（Phot. 3, 4）となつた箇所が明瞭になつているのがよい証拠である。これがため槇山川の流路は小

Phot. 3 褶曲による基岩の破碎

Phot. 4 褶曲による基岩の破碎

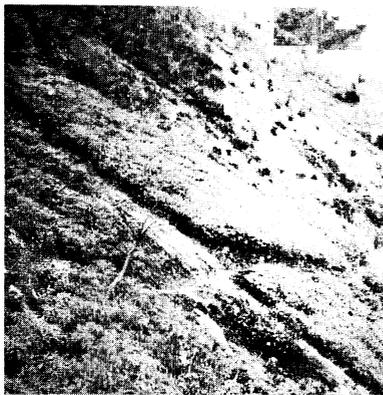
傾斜地にスギ・ミツマタの混植した箇処がある (Phot. 5) のは特色であるが、地表面が裸出していて侵蝕の盛んなのは一考を要するし、また、横山川上流第 60 林班内に相当大面積におよぶ皆伐跡地 (Phot. 6) があり、その伐採木搬出方法の欠陥によると思われる小規模の荒廢地が集まっているように、保全上好ましくない箇処もないではないが、しかし全体としてみれば、本流域の森林状態はかなり良好であつたということができ、少なくとも森林の取扱い方が悪かつたがために荒廢を助長させたというようなことは認められなかつた。

Phot. 5 スギ・ミツマタ混植地

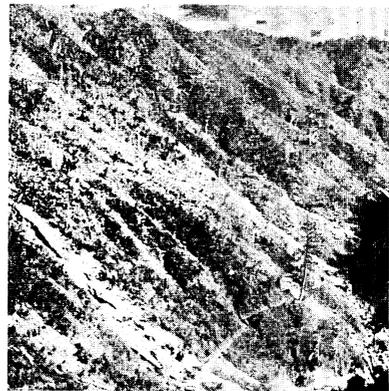
Phot. 6 60 林班伐跡地

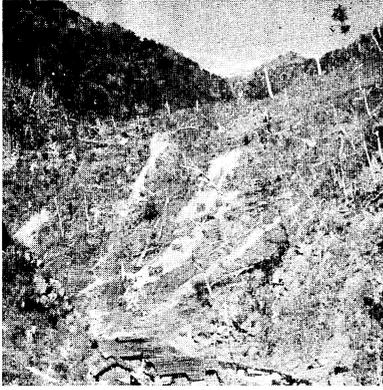
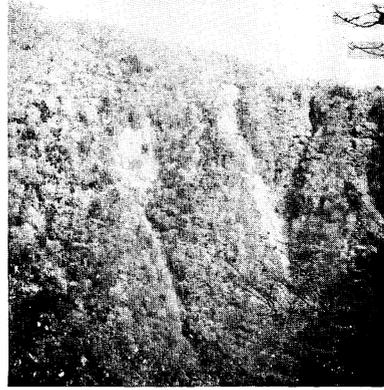
- i) 剝落型…主として地表水の侵蝕によつてわりに巾狭く薄く表面から剝け落ちる型で、山腹の植生被覆度が少なく集水しやすいところに多い (Phot. 7, 8)。
- ii) 滑落型…主として滲透水が集積され、それが一時に湧出することによつてある厚さの土層が滑り落ちるもので、崩れたあとには巨岩あるいは基岩の露出することが多い (Phot. 9, 10)。
- iii) 地亡型…滲透水が誘因ではあるが、地下に特殊粘土を生ずる片岩類があるのが本質的な原因で亡る型で、崩土の多くが崩壊地中にとどまり、限られた地域で何度もくりかえして亡ることが多く、面積的にも前2者より大で比較的緩傾斜でも起る (Phot. 11, 12)。

Phot. 7 剝落型山腹崩壊

Phot. 8 剝落型山腹崩壊

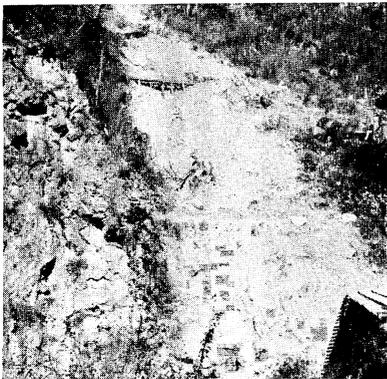
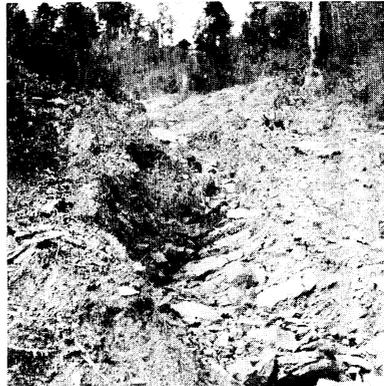
Phot. 9 滑落型山腹崩壊

Phot. 10 滑落型山腹崩壊

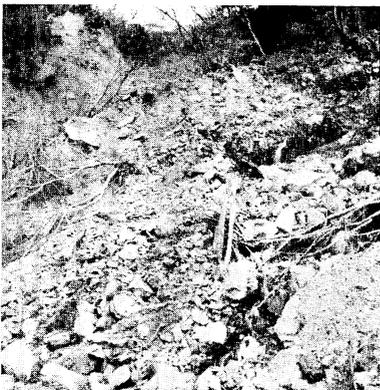
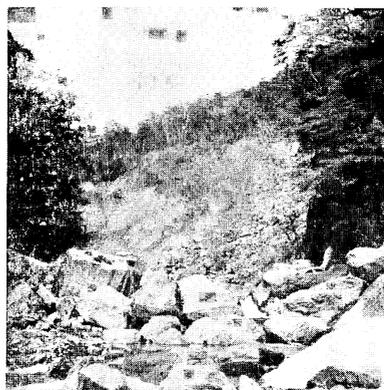
Phot. 11 地亡型山腹崩壊

Phot. 12 地亡型山腹崩壊

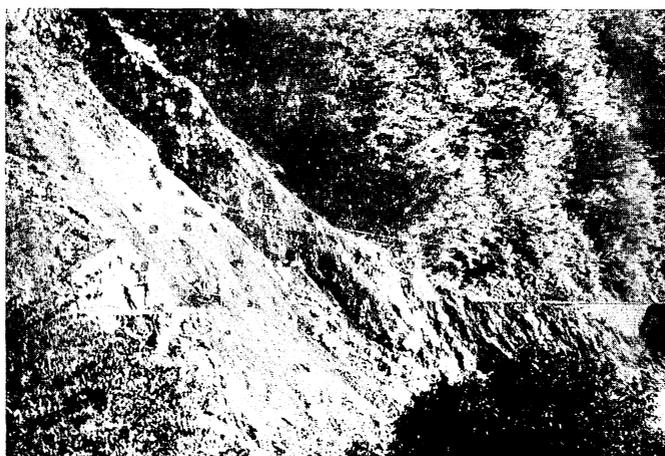
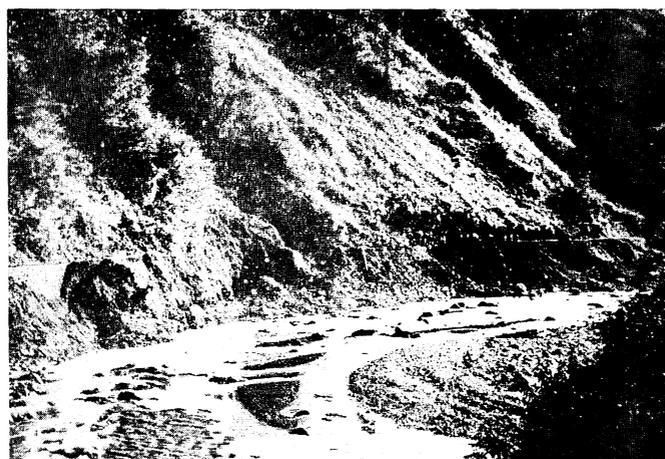
最後に今次水害においてもつとも関心を集めた槇山川沿いの溪岸崩壊について検討してみる。山腹崩壊についてはすでに述べたごとく、その全崩壊面積はかなり小さい。これには土壌的な因子も大いに関係しているが、この地域が平時からの豪雨によって山崩に対する抵抗力が強かったことに加えて、良好な森林の存在もあずかつて力があつたのであるが、槇山川筋のような規模の溪岸崩壊に対しては、純粋な山腹面に起る崩壊に比較すると森林の価値も変ってくる。前述の森林有効説は、だいたいにおいて山腹崩壊に対する説明で、溪岸崩壊に対してはそれほどの論拠とはなり得ない。小支流に連続する小規模の崩壊にはやはり相当の効果はあるが、記録的な豪雨ともなう巨大な洪水量の縦横侵蝕力が原因である溪岸崩壊に対しては i) の論拠はまったく問題外で、ii), iii) の機能も大巾に割引いて考えざるを得ない。槇山川流域の別府部落上流約 2 km から下流の溪流沿いの地区は民地で、溪岸崩壊の数量的な実態は不明であるが、大部分が曲流部の攻撃斜面上の崩壊で、林相に関係なくいかなる林相のところにも崩壊は発生していた。この流域はすでに記したごとく褶曲運動が活潑であつた地区で、基岩が数十 m 間隔でもまれており、褶曲によって脆弱となつた部分 (Phot. 2) が弱点となつてはげしく横侵蝕 (第 5 図) されいちじるしく屈曲しているため、自然環境としても危険が多かつたにもかかわらず、Phot. 14, 15 のごとくきわめて溪流面近くに軌道を通してあることがさらに危険を増大させたのである。このように

Phot. 14 槇山川中流の溪岸崩壊（大柝営林署撮影）

Phot. 15 槇山川中流の溪岸崩壊（大柝営林署撮影）

溪岸崩壊に対しては、崩壊した跡だけをみれば山腹崩壊と同じであるが、原因となるのが溪流の縦横侵蝕であるので、山腹崩壊の対策に加えてその原因除去のための対策を合わせ考慮しなければならない。しかも、今次水害によつて発生した槇山川ぞいの溪岸崩壊にともなう森林鉄道の被害が大きな関心を集めたことを考えると、この復旧ならびに災害防止の対策はきわめて重大といえる。原因となるべき溪流の侵蝕力を軽減するためには、山腹崩壊の防止も大いに有効であるが、一般的には堰堤、護岸、水制などの溪間工事を行わなければ防げない。すなわち、堰堤によつて溪床を安定せしめて侵蝕力を弱めるとともに、編柵あるいは石積の護岸によつて直接山脚部の強度をまし、時には第9図のごとき水制工によつて溪流の攻撃面にあたる巨量の水をはねて

溪岸の荒廃を防ぐ必要がある。しかし、これら工作物を多数設置することは経費的にも不可能であるので、まず、溪流の要処を選んで土石流の侵蝕に対抗する不動基点の低堰堤を設置するようにする。溪岸崩壊の密集している区域は連鎖的に崩壊が起つているので、その一連の荒廃過程を中断せしめる効果はいちじるしい。なお、溪流の横侵蝕防止には、山腹と溪流の接点付近に深根樹または密生するタケなどの活用によつて護岸の代用となしうる場合も考えられる。溪間工事の施工にあつては、横工事を省略した護岸工は特に注意する必要があることを既に記したが、谷止の設置にあつても、平時の雨量にともなう平凡な流量ないし流速だけを考えた補整勾配にとらわれて不適当な基礎のところ築設することなく、溪床勾配の緩和よりもむしろ山脚固定の意味を強調した谷止の設置が望ましい。

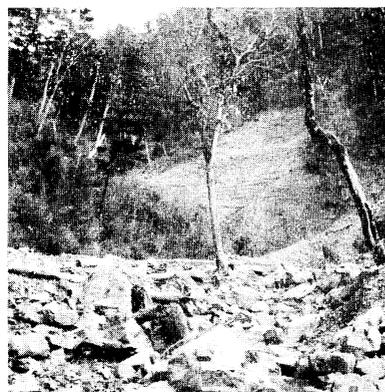
溪岸崩壊の発生に対しては森林の効果は、山腹崩壊の発生に対するほどは期待できないが、一度溪岸崩壊として崩れたものの拡大を防ぐ点では、根系のもつ抵抗力ならびに崩落土の留止能が有効に働き、しかも、これが原因となつて溪流自体の荒廃防止にも役だつことは、Phot. 1, 20 の溪床に残存する数本のマツ、ケヤキが多量の土砂を留止していることでよく示される。また、川岸の樹木やタケも川岸の田畑の欠損をよく防いでいる (Phot. 21)。溪流自体の荒廃は、単に流水だけの原因で起ることもあるが、やはり崩壊から一時に大量に供給される巨岩・大礫の類が一体となつて流下する時のほうがはるかにひどい。このことは荒廃の激甚な溪流の上流にはかならずといつてよいほど崩壊があり、逆に崩壊のない流域では溪流もあまりあれていない事実によつて容易に想像される。したがつて森林の効果は、溪流に直接落下する土量を減ずる働きと、落下した土量が溪流を荒廃させることを未然に防止している働きとの両面があるので、その効果は単に山腹に留止される土量よりはるかに大きいといいうる。

Phot. 20 溪岸の樹木の土石の留止

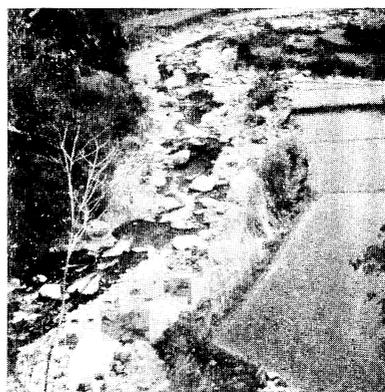
Phot. 21 川岸の森林、竹林の働き

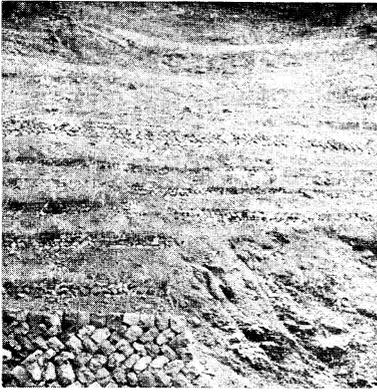
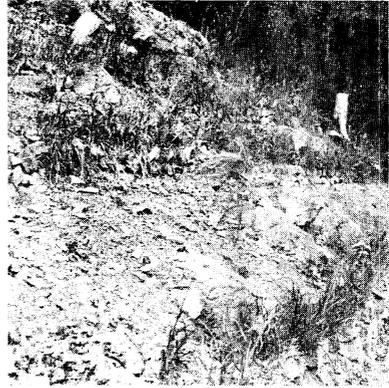
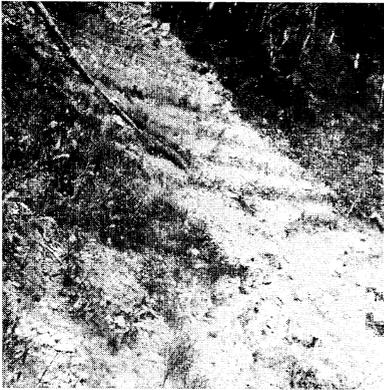
本流域内の治山工の全貌を総括しうる資料は得られなかつたが、けつして治山工の実績は少ないわけではなく、石材を多く使つた山腹工 (Phot. 22, 23, 24) および山脚固定のための谷止、護岸など (Phot. 26, 27, 28) は各所にみられた。上韭生川上流の影付近の山腹工事 (Phot. 25) をはじめ大規模の山腹工事も行われ、荒廃した支流には径 50 cm をこえる大石を材料とした溪間工作物も 適当に入れてあつて相当の効果をあげていた。

Phot. 22 山腹工施工地

Phot. 23 山腹工施工地

Phot. 24 山腹工施工地

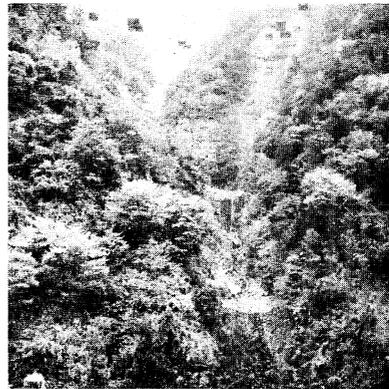
Phot. 25 上葦生影の山腹工施工地

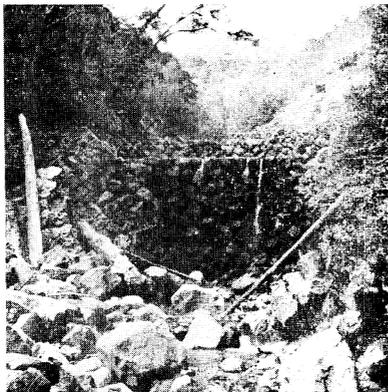
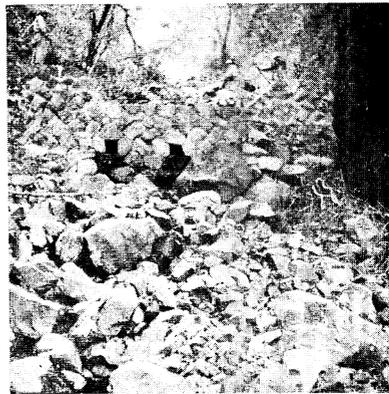
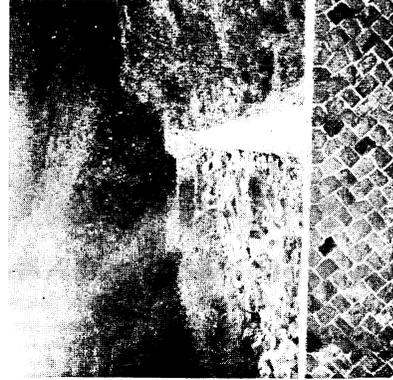
Phot. 26 溪間工施工地

Phot. 27 溪間工施工地

Phot. 28 溪間工施工地

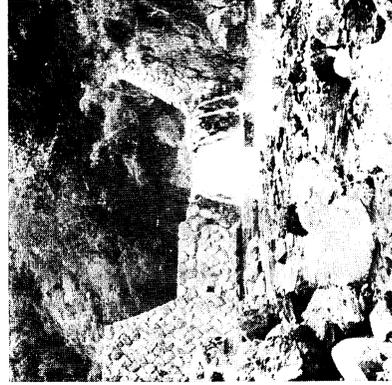
溪間工の破壊についてさらに観察しうることは、相当の大きさのダムの放水路および袖部の破損(Phot. 30, 31) である。参考として、上葦生川上流の片岩地帯と古生層地帯の境界付近から安丸ダム付近までの本流について観察した溪床の石礫の大きさについて一言する。全域にわたつて岩種が単調で崩壊箇所も少なかつたため、礫の大きさの変化はきわめて規則的で傾向の把握に便であつたが、一断面に存在する礫の大きさはあまりにも大小不揃いで、平均粒径を求めることは不可能に近かつた。そこで、一断面内の礫を観察するにあつて、極端に大きな石礫を除いた残余のうちでもつとも大きな礫に着目して、上流から下流にいたる礫の分布の概況を図示すると、第6図のごとくかなり明瞭な傾向を示した。この傾向

が乱されていない場合は、一般に治山上問題の少ない溪流といいうるが、溪岸崩壊があつたり、荒廃した支溪が合流したりした場合には、図示した傾向は乱されて不連続な部分ができてくることになり、溪流の荒廃に対する有力な目安となるようである。これらの傾向や、上流で  $2\sim 3\text{ m}^3$  程度以上の巨岩はコケが生え動いた形跡のないことから判断すれば、影のダムを通過した最大石礫の大きさは  $1\text{ m}^3$  程度と考えられ、きわめて大きな衝撃的な力が放水路面に作用したことになる。したがつて、巨大な洪水量が運搬する大礫——1回の洪水量で移動する大礫の移動距離は  $200\sim 300\text{ m}$  以下と思われる——の破壊力に対抗する強度をもつたダムの築設が必要となつてくるが、ダム自体の強度と同時にダムの基礎の検討も肝要である。いかにダム自体としては強固なものでも、基礎が不安定ならばかえつてダムが荒廃を助長せしめる場合も生ずるわけで、槇山川西熊の工事はその一例である。ダムの規模が大きくなればなるほど堰体の強度を大きくする必要はあるが、それと同時にダムをささえる岩盤（両袖取付け部を含む）も充分いろいろの外力に抵抗しうるものでなければならず、地質的に褶曲の多い本地区では特に留意しなければならない。

Phot. 30 放水路の破損

Phot. 31 放水路の破損

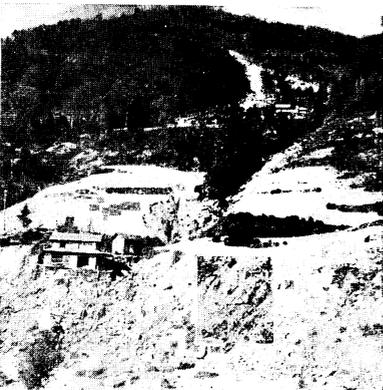
本地区は全域が結晶片岩地帯で、荒廃地は多かれ少なかれ地氾的性格を帯びているものが多いが、なかでも善徳から上流菅生までは基岩の断層破碎の程度が大きいのか大規模の地氾地があり、菅生・古味・樫尾などの地氾地は5万分の1地形図でも判定しうるほどの押し出し地形を示している。本地区では地氾は土地利用に大きな関連を有するようで、旧地氾跡の押し出し地形に部落 (Phot. 35) のあるものが多く、また部落の上限と地氾地の上限<sup>10)</sup>がいずれも標高 850 m と一致していることは興味深い。本地区の地氾には善徳 (Phot. 44)・樫尾 (Phot. 40) などのわりに大面積なものや、浅い小規模なもの (Phot. 41, 42) や、古味 (Phot. 39)・菅生 (Phot. 38) などの地氾性崩壊と種々あり、また地氾というよりは一般の山腹崩壊・溪岸崩壊とみられる荒廃地もある。

Phot. 38 菅生の地亡

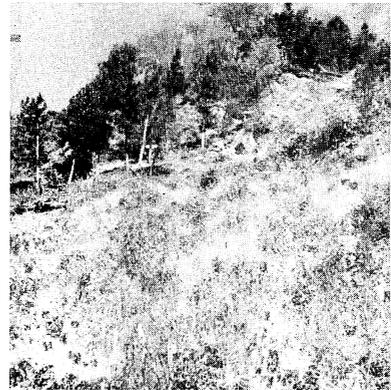
森林は地況防止には本質的には関連のないものであるので、地況地域の治山対策は移動防止の点だけでなく、地況地の土地利用の面を考慮する必要がある。地況地は一般に地味がよく、スギなどの生育も良好であるが、移動によつて林木は曲り（Phot. 43）用材としての価値がなくなる危険性が多いので、今後の移動が予想される地は、用材林を仕立てるよりは、短伐期の薪炭林として移動による損害を最少にし、耕地も破壊復旧の困難な水田よりは畑として短期作物を栽培するのが安全である。地況地域では移動の心配がない処と、今後の移動が予測される処を区分し、それぞれに適応する土地利用法を考えることが必要である。

Phot. 43 地之によるスギの曲り

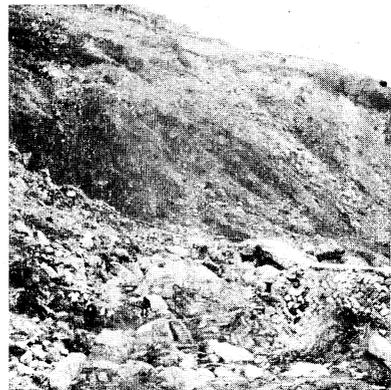
樫尾周辺では山腹面で横穴ボーリングによる排水、溪流面で堰堤 (Phot. 45)・護岸による山脚の洗掘防止をはかつて移動を防止しようとしている。横穴ボーリングによる排水は、滲透水・地下水を排除して滑動面の摩擦角・凝集力の減退を防ぐのには有効であるが、排水量が大きかつたからといってそのボーリングが非常に効果があつたとはかぎらない。それは地沈に直接影響している滲透水・地下水が排除されているならば有効であるが、地沈に関係のないものが排除されているならば効果はないからである。したがって、ボーリング排水施工前に地沈に影響している滲透水・地下水がどこから補給されているかを調査し、その結果有効な場処にボーリング排水を施工し、施工前後の移動の比較測定などで効果を確かめる必要がある。また沈り面が2層ある時は、まず下の沈り面の排水から着手すべきである<sup>10)</sup>。

Phot. 45 榎尾の治山工事

堰堤による溪床の洗掘防止は、溪床の洗掘低下のために促進されている地沈も多いので、有効なことが多いが、その築設位置は非常に注意を要する。地沈の移動区域内に堰堤を築設すれば、堰堤は地沈の移動による側圧を受けて破壊することが多いからである。一般荒廃溪流のごとく計画勾配の地点ごとに堰堤を段階的に築設することは不可で、まず地沈の移動区域外の下流に不動地点に基礎となる堰堤を設け、それ
