### 3. 早期緑化対策

岩 川 幹 夫<sup>(1)</sup>

昭和 29 年における四国地方の水害地について、同年 11 月上旬～中旬にわたり林業試験場防災部の調査が行われ、川口・難波、武田・白井とともにこれに加わったが、崩壊、降水などに関してはこれらの人達によつて行われ、筆者はおもに崩壊地の緑化を目的として調査したのでその概要を報告する。

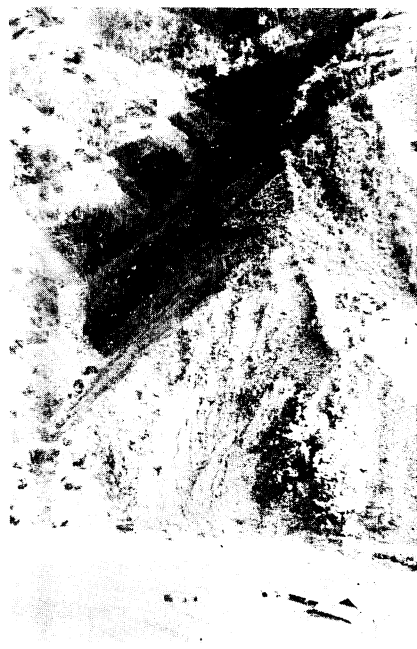
この地帯では溪流の浸蝕による溪岸の小規模の崩壊がところどころにみられた (Phot. 3)。現場の踏査は右岸地帯に限られ、左岸の崩壊地まではいずれもゆくことができなかったため、詳しくはわからないが、対岸から観察したところでは施工後 2 年ほどですでに全面に植生が叢生して、一見施工地と近くのミツマタ栽培地などとは区別がないようなところもある。小さい崩壊地では土壌もあり、山腹はほぼ北斜面をなしているため、ひどい乾燥もしないであろうから、植栽上の問題は少ないと思われる。右岸地帯も山すそ部分の崩壊地は一般に小さく傾斜もゆるく、比較的肥沃な崩土が残っているところが多いので、植栽木の生育は大へんよいようである。なお、施工地や新しい崩壊地の二、三についてみれば次のようである。

Phot. 3 溪岸崩壊  
Landslides along stream.

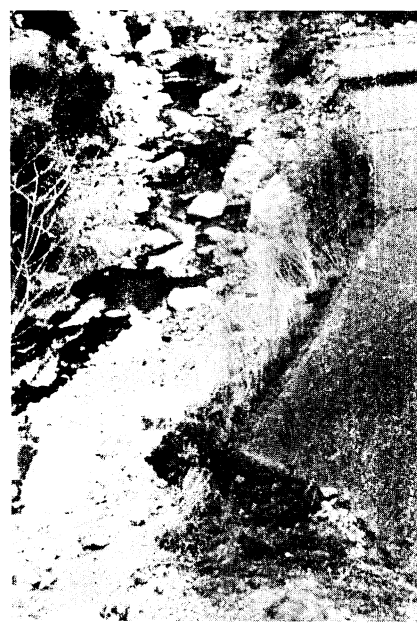
沼井付近から下流の大屋敷におよぶ地帯には溪間がひろくなり、その溪流域に扇状地が低く台状に拡がって、水田の耕作されるところがところどころにあるが、溪流の侵蝕のためにこれが破壊したり土砂に埋没したところもあつて、被害は少なくないようである。一方溪岸にはところどころに竹林などがあつて護岸の効果をあげているところもみとめられた (Phot. 4)。溪岸地帯にはんもしている竹林あるいは雑木などの林叢が、侵蝕を防ぐはたらきについては一般によくみとめられるところである。現在すでに成立している林叢であればその機能もじゅうぶんで効果が少なくないと考えられるが、一度溪流に破壊されたところに、これから速やかに効果的な植生の成立をはかることはなお今後の研究によらねばならない。

Phot. 4 護岸に役だつた竹  
Prevention of lateral erosion by bamboo.

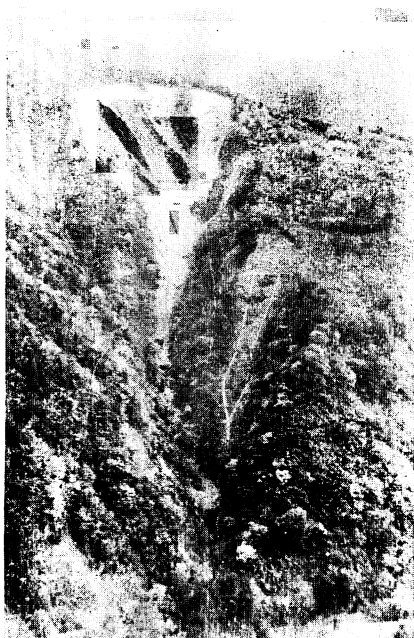
影より上流の植生はしだいに常緑の広葉樹が少なくなり、温帯性植生にかわる。すなわちシデ類、イヌブナ、ケヤキ、カエデ、アサヒカエデ、コハウチハカエデ、アオハダ、ミズキなどの落葉広葉樹が優勢をしめしこれとともにモミ、ツガが上層にある中山性植生地帯である。林内は下部地帯の常緑樹の多いところと異なり、陽光がはいって明るいのが一般に湿性をおびている。崩壊の形は 15 号崩壊地のように山腹に比較的大きな崩壊地がみとめられる。15号崩壊地およびその近くは直接踏査することができなかつたが、対岸からの観察ではきわめて急な山腹で高度差が大きいところである (Phot. 5)。ほぼ北西面であるので乾燥はひどくないと思われるが、施工の際には石礫が多くでるようで、植栽条件はかなり悪いと察せられる。崩壊地の上部では土壌が乏しいので客土および肥料を多くすることがのぞまれ、また、土壌条件のわるいところほど植栽密度を多くすることが大切で、階段間の斜面にも灌木、草類を導入することである。植栽には上部斜面ではヤシヤブシ類、シデ類、アカメガシワ、ヤマヤナギ、イタチハギ、ウツギ、コアカソ、草類ではススキ、ヨモギ、エノコログサ、ウイーピングラブグラスなど。下部斜面ではオオバヤシヤブシ、ヤマハンノキ、カエデ類、フサザクラ、エノキ、ヤマヤナギ、アキグミ、クサギ、ニワトコ、ノリウツギ、草類はススキ、ヨモギ、チカラシバ、奇蹟の草などである。

Phot. 5 崩 壊  
Landslides.

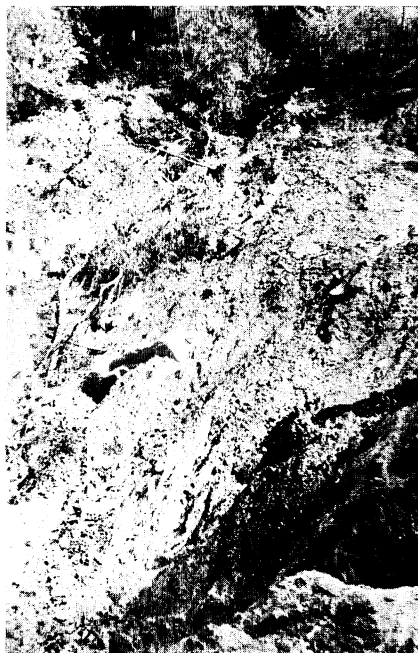
上韭生川上流部の 800~900 m 付近には地性性の崩壊地もみとめられ (Phot. 6)、またきわめて急斜なところでは表土の滑落したあとに基岩や石礫のみられるところもあつた (Phot. 7, 8)。地性崩壊地では斜面から湧水をみるところもあり、土壌は厚く残っているため地表面の緑化は速やかであると思われる。

Phot. 6 地這り性崩壊  
Land creep.

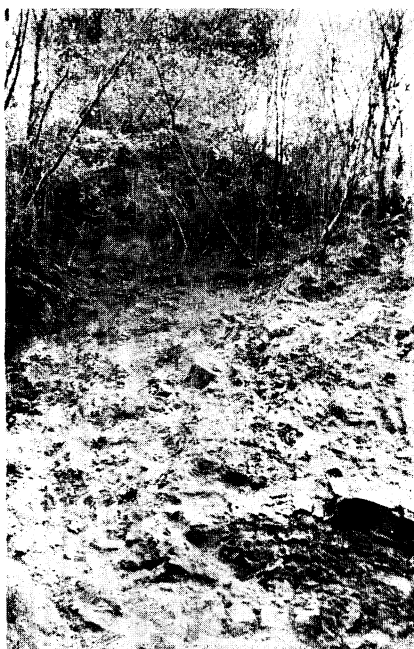
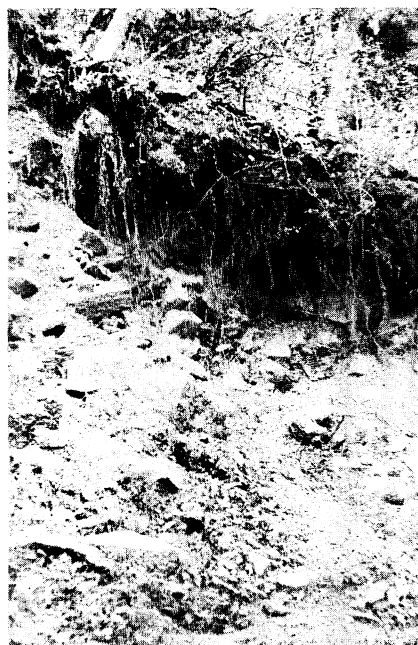
Phot. 7 崩 壊  
Landslides.

Phot. 8 崩 壊  
Landslides.

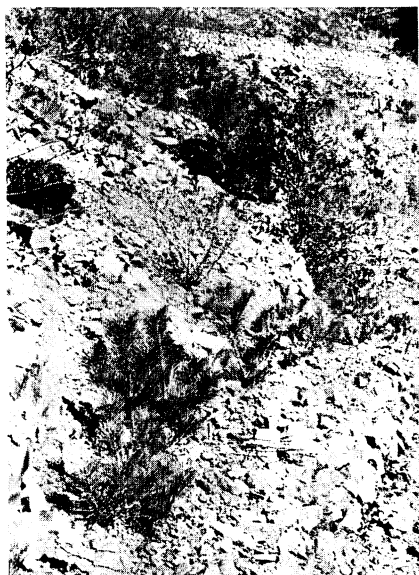
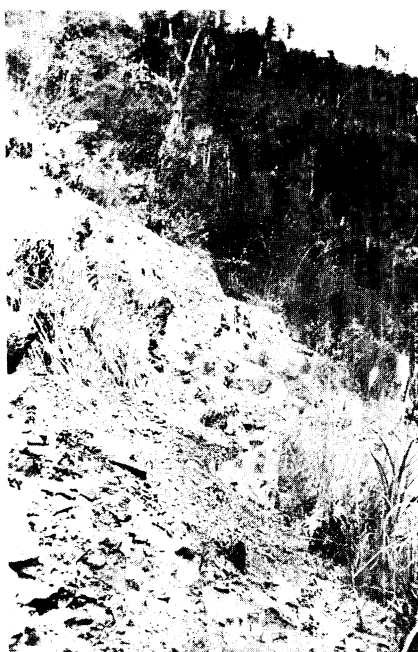
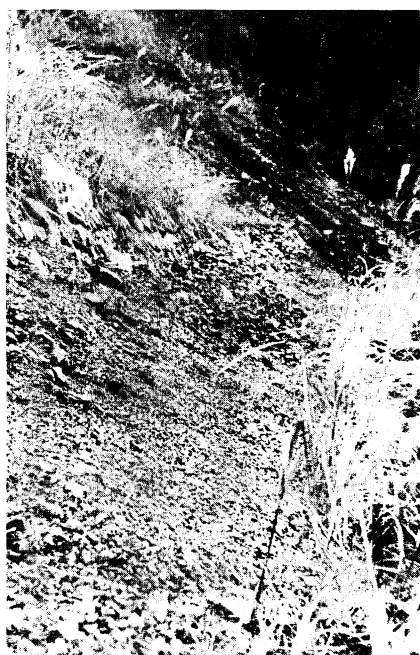
この地域の崩壊地は地形が急で基岩の現われるところや露岩地もあり、土壌も少なくヤセ地で（Phot. 9, 10, 11）、南斜面の石礫地は乾燥がはげしい。もともこの地帯の山腹は石礫が多く含まれているようで、崩壊地では施工の際に多くの石礫が生産され、一部は石筋に使われて整理されるが（Phot. 12）、植栽にはあまり適した環境とはならない。したがって、施工跡地をみても、植栽木のヤシヤブシ類は2, 3年で0.9~2m くらいに生長しているが、地表はほとんど侵入する植生がなく全く石礫ばかりである。石礫地は被ふくがなく裸出している、表面の侵蝕については比較的問題はないが、このまま自然に侵入する植生をまつのでは地表の全面被ふくは容易に期待されない。したがってまた、土壌はなかなか改善されないことが問題であるとおもう。石礫地でも山腹の緩斜なところや土壌が多少堆積しているところでは、雨量の多い地帯であるので、侵入植物の群生があるのをみても、植栽には客土が必要とみとめられ、できれば植栽の穴ばかりでなく、階段上は全面（条状）に行われることがのぞましい。

Phot. 9 石礫地の施工  
Working at stony area.

Phot. 10 石礫地の施工

Phot. 11 石礫地の施工

別府山の施工地の例によると、階段の間隔がやや広く、したがって階段上にマツ、斜面にヤシヤブシ、あるいはヤシヤブシの2列植えなどが行われているところもあつたが、このように階段間の空地をつとめて被ふくすることがのぞましい。植栽には必ずしも従来の苗木ばかりによらないでも現地であられる種類を活用することで、そのほうが植生の相互の環境も自然であろうと考えられ、この地帯では材料も多くえられるのでおこないよいとおもわれる。これとともに草類もあわせて用いるべきである。草類が強調されるのは、樹木だけでは植栽を相当多くしてもなお地面との空間が大きく直接地表が被ふくされがたく、また、石礫地のようなきわめてヤセたところでは、地面被ふくの目的とともに、腐植質を生成して速やかに立地的環境を改善することがのぞまれ、この点からも樹木とともに草が多くとり入れられることは大へん効果的であるからである。

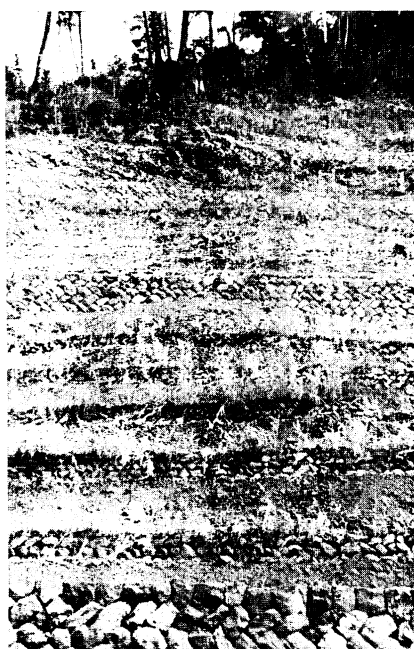
Phot. 12 石筋工  
Simple terracing stone works.

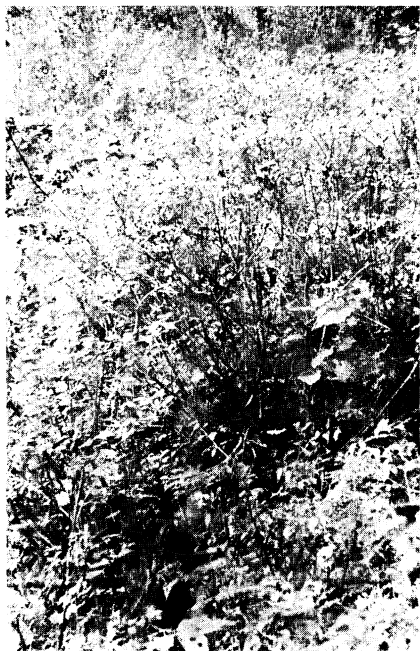
なお、この地区の崩壊地や施工地付近を踏査して注目されたことは、以前の崩壊地とおもわれる石礫の多い斜面にはコアカソがよく群生していることである（Phot. 13）。施工地にも侵入するのがみられ急斜面、断崖の節理にもはえる。根株からの萌芽がさかんで枝条が密生し根系も密で強く、土砂をおさえる効果が大きい。株が叢生した群生するので落葉がよく保持され腐植が堆積しているのがみられ、このため石礫の多い地表も湿性をおびているほどである。高さは1m 前後の小灌木にすぎないが、現場の周囲からいくらかでも枝条がえられるものであるから、施工の際にはこれがじゅうぶん活用されるとよいと思う。

Phot. 13 荒廃地のコアカソの群落  
Koakaso (*Bohmeria spicata* THUNB.)

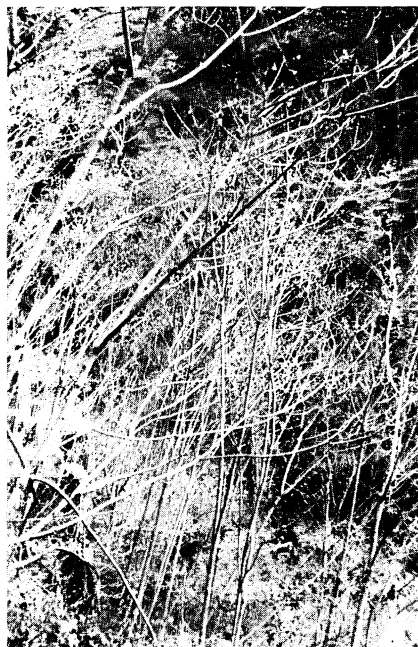
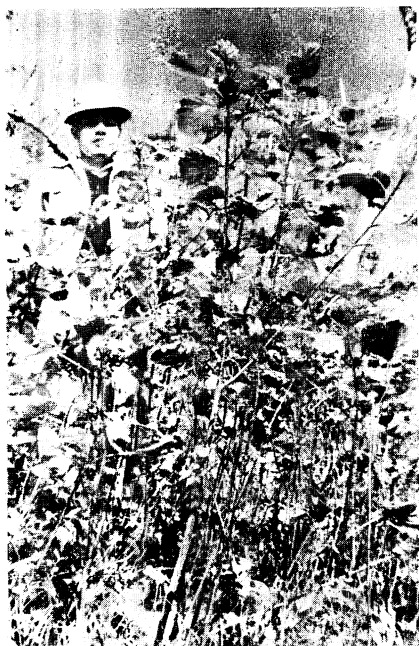
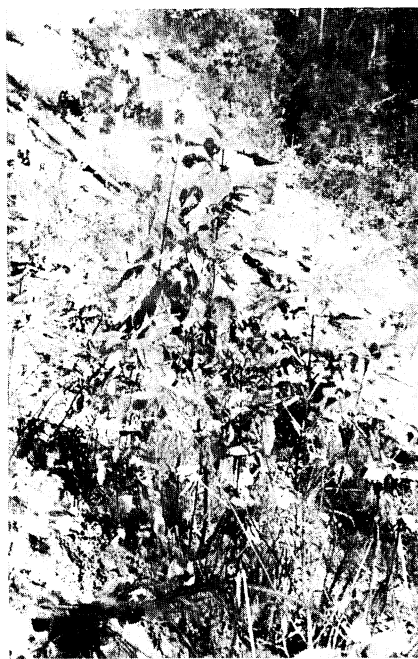
また、比較的溪流に近い下方の斜面や傾斜のゆるやかなところにはクサギの成林地がみられた (Phot. 14)。皆伐跡地にも 2~3 年生のクサギがところどころに群状にはんもしているのがよくみられ、施工地に侵入しているのも少なくない (Phot. 15, 16)。このクサギの群生は現地での調査やこれまでの実験によつてみると根系によつても群落が発達するようである。このことは施行地には都合のよいことで、ことに瘠悪なところほど早期に群落を作る種類のものがのぞましいものである。クサギは生長は大へん早く株の萌芽も強いので、被ふく面が大きく、また葉には窒素含有量がたいへん多いことが知られているなど、すぐれた特性をもつものであるので、施工に活用するに有用なものにみられる。

Phot. 14 クサギの林叢  
Kusagi (*Clerodendron trichotomum*  
THUNB.)

Phot. 15 伐採跡地に群生したクサギ  
Kusagi.

Phot. 16 施工地に侵入したクサギ  
Kusagi.

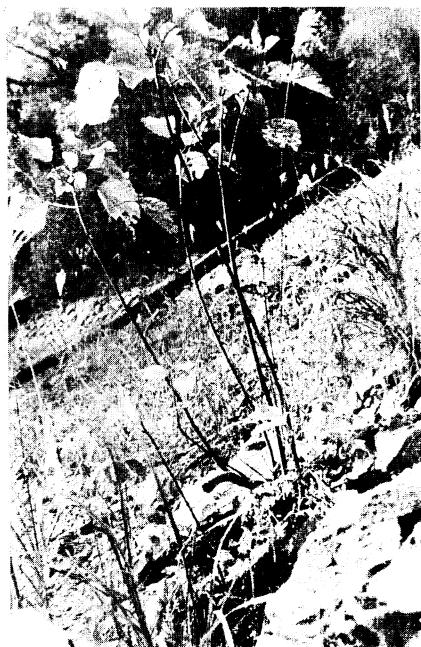
クサギより比較的乾燥するところや石礫のある斜面にはアカメガシワがところどころにある (Phot. 17)。また下方斜面や石礫地でも傾斜地のゆるいところではニワトコの侵入もみとめられるが (Phot. 18)、これは株の萌芽も多くて被ふくが大きい。この 2 種も葉にはきわめて窒素成分の多いことが知られている。なおこのほかウツギ (Phot. 19)、ノリウツギなども施工地の地況にしたがつて自然に侵入し生育している。

Phot. 17 施工地に侵入したアカメガシワ  
Akamegashiwa (*Mallotus japonicus*  
MUELL. ARG.)

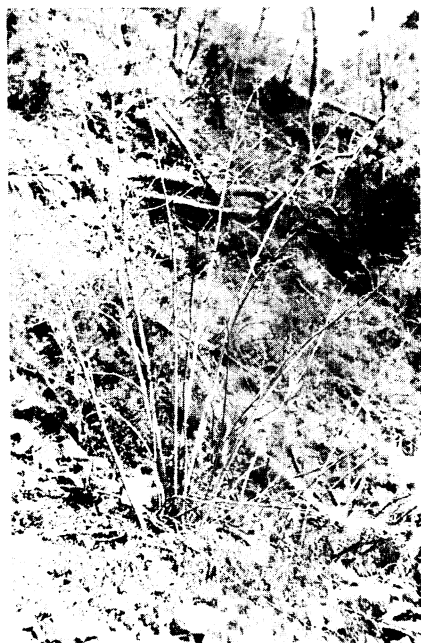
Phot. 18 施工地のニワトコ  
Niwatoko (*Sambucus*  
*Sieboldiana Blume*)

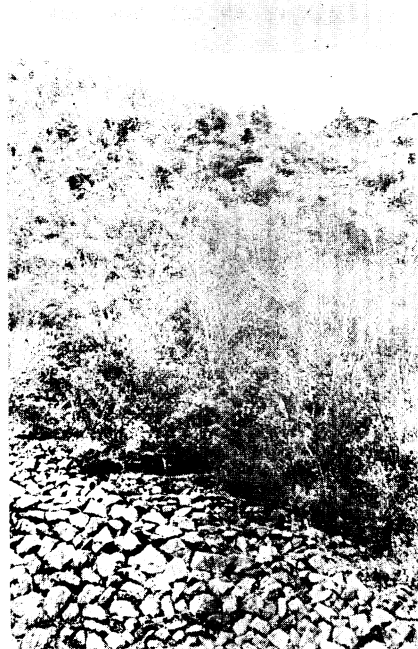
気候的にめぐまれているので一般には植生の生育ははやいようで、下流のやや古い崩壊地についての例でも尾根筋から山脚におよぶ大きな荒廃地が自然に復旧して、すでに周囲の林況と異ならないほどのところがあつたことによつてもうかがわれる。しかし、調査地の現場の場合をみると、植生の生育にはなかなか困難な環境にあるとみるほかはない。崩壊地区の最上流部にある大正時代および昭和 16~17 年ころに植栽を行つたところなど部分的には、比較的成绩がよく緑化されて、最近の生長もよいようであるが（Phot. 20）、現在あらたに植栽が実行されている部分の生育はあまり好ましくない。すなわち、最近の施工地の地況は傾斜が急で  $50^{\circ}$  以上のところや基岩の現われている斜面も多く、ことに基岩は（砂岩、頁岩）節理が多くて、右岸地帯では地層が谷側に傾斜しているのもろく崩れやすいといわれる。左岸は逆層となつているので比較的侵蝕がおそくそのまま安定のともみられるが、いずれにしても施工されれば法切後の山腹面はきわめて石礫の多いところとなり、階段上の植栽部分でも土壌がなく基岩節理の破壊された石礫の中に植えられる状態である（Phot. 21）。このようであるから施工前の崩壊面でも、施工地でも、同様に雨量の多い地帯であるにもかかわらず、透水しやすい結果ひどく乾燥したところとなるのであつて、これが植生のはんもを阻止している大きな原因とおもわれる。したがつて、谷部あるいは凹部などで土砂や比較的小さい石礫が堆積していて、水分関係がよいと思われる部分が生育を保つことになるのも当然であろう。なお、以下植栽跡地および今後の施工地の状況や、植生の恢復について観察された二、三について概略をのべてみる。

Phot. 20 古い施工地  
Vegetation growing by old works.

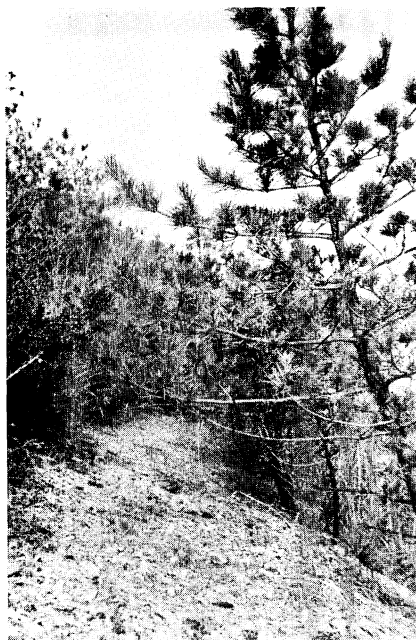
Phot. 22 古い施工地  
(斜面には植生がほとんどない。)

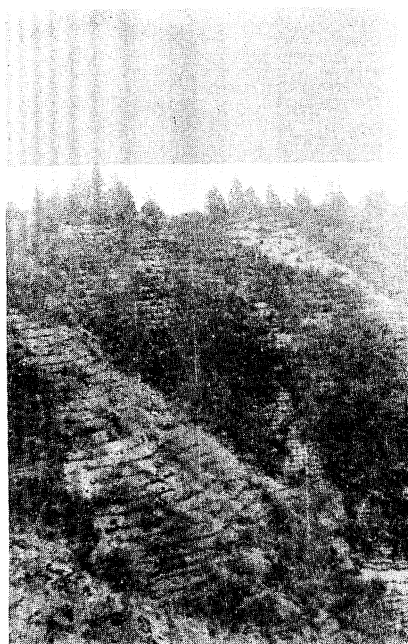
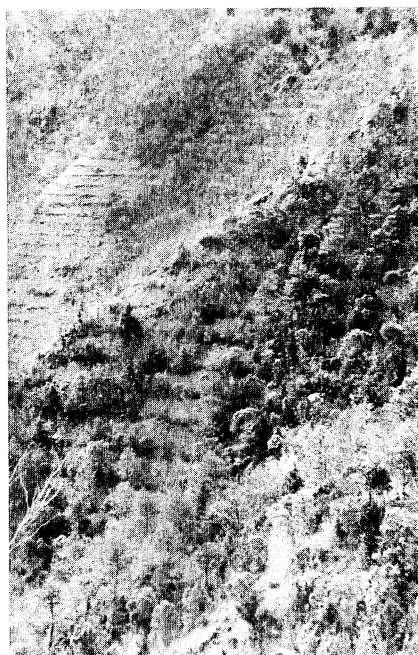
さきの大正時代の植栽地が一応緑化しているところも、傾斜が比較的ゆるく、ことに礫はこまかくて土壌が多くまじつていようにみうけられるが、これは崩壊地の上部の林縁から施工の際に相当の土壌が自然に下に落されるか、運ばれたともおもわれ、植栽当初の条件がかなりよかつたものかもしれない。なおこれに加えて、植栽に用いられた樹種はこの地帯の乾燥性植生のアセビ、ヒサカキ、ツツジ、イヌツゲ、ネズミモチ、リョウブなどが多いことは大へん参考になり、また注目されるものである。しかし、これらの樹種もよく観察してみると、すでに植栽後 10 数年~30 年以上にもなるところでありながら、なお階段間の斜面は石礫のみで落葉腐植などの堆積がとぼしく、侵入植物も少ないことは意外であつた（Phot. 22）。乾燥地に強いアセビ、ヒサカキ、イヌツゲなどの樹種はこの例をみても、石礫の多いヤセたところにすぐれたものであるとおもわれるが、土壌条件をはやく改善するという点からみると、まだ大きな弱点があるようにみえる。なお、これに接している昭和 16~17 年ころに植栽されたところには、ヤシヤブシ類およびアカマツなどが用いられているが、大正時代の植栽地に接する部分では比較的土壌条件がよいようで、植栽成績もかなりよく下方斜面ではヤマヤナギなども侵入し優勢である。しかし、これから右岸よりの斜面では、凹地および谷部にあたるところでは生長しているが、そのほかはやはり植生が後退し、ひどいところは露岩地化している部分も少なくなく、依然として階段工のあとが、斜面を通じてみとめられる（Phot. 23, 24）。

Phot. 23 古い施工地  
Vegetation growing by old works.

Phot. 24 古い施工地  
Vegetation growing by old works.

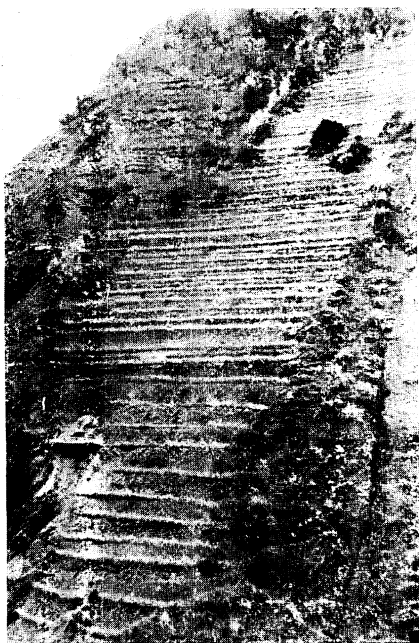
さて、以上のように比較的環境のよかつたものとおもわれる以前の施工跡地とくらべて、最近の施工地の苦心谷、滝谷そのほかをみると、立地条件はなお悪いようで、法切後石礫の大きなものの一部は石筋に用いて整理されるが（Phot. 25）、施工面は全く石礫が多く地盤のでもところもあり、下部の埋設のあるところでは石礫の堆積が 2m 以上にもおよぶと思われるところもある。いずれの場合も保水の能力は乏しいので、夏期の日射のはげしいときには灼熱されるであろうから、植栽成績をあげるには困難であるとみられる。また、左岸の調査当時法切の行われていた 4 号谷付近は、既設谷にはぼにているようで、上部

Phot. 25 石礫地の施工  
Working at stony area.

このように、土壤条件のわるい施工地においては、植栽される植生の生育を支配する大きな要件はまず水分である。施工の結果もなお植栽斜面が幼苗の求める水分が必要でいかに保たれないところでは、緑化は困難とならざるをえない。したがつて、石礫が堆積して植栽条件のわるいところでは、まず水分保持の配慮がなされなければならない。すなわち、土壤が多少まじつているところは雨量の多い地帯であるから、水分は相当保持されると考えられるもので、客土はできるだけ多くすることがのぞまれる。客土は運搬からみて大量には行いがたいかもしれないが、植穴だけではなく、階段上に条状に施されることがのぞましい。大きい礫の堆積するところでは少量の客土だけでは期待されるほど効果はのぞまれない場合もあると思われるので、できれば客土の際にはあわせて有機質を採用されるとよく、これは客土の流失も防がれ水分保持のはたらきもある。なお水分のほかこの石礫地では、養料の欠乏が大きいものとみられ、たとえ客土が行われこれによつても補われるとしても、実際には大量の客土は困難があるから施肥は欠くことができない。きわめて透水しやすいところであるから肥料は流亡しない固型、粒状固型のものおよび刈草、落葉、ワラなどで作られた堆肥状のものが適當である。できるだけ堆肥に近いものを用いることは、客土の

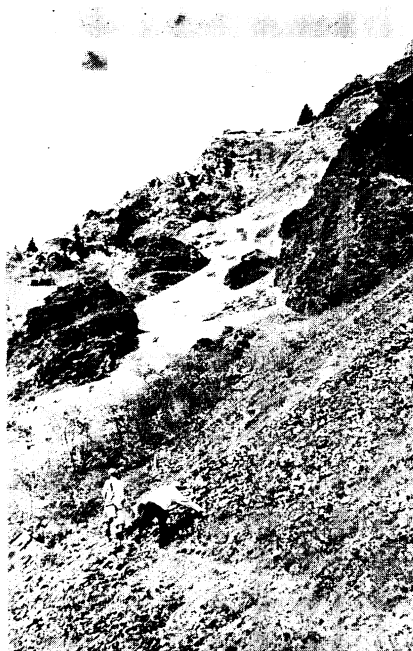
の林地からの客土もおこないよいようであるから、植栽にはいくぶん都合がよいものと察せられるが石礫はやはり多い。これにつづいている 3 号谷、2 号谷付近は切りたつた岩石地帯であるが (Phot. 26)、露岩山腹は通常の侵蝕、崩壊はそれほど急激ではなく一般にみられるように比較的自然的な状態を保つともみられ、それ自体は土砂の生産は少ないのではないと思われる。たとえ施工されたとしても、この崩壊地は法切などによつて、施工するほど石礫が多く生産される結果になつて、植栽成績ことに緑化被ふくがなかなか期待されないことは、これまでの例によつてよくうかがわれるところである。このようであるから、石礫の多くでる斜面の取扱いは、なおよく研究されねばならないものと思われる。

Phot. 26 露岩地  
Stone and rocky area.

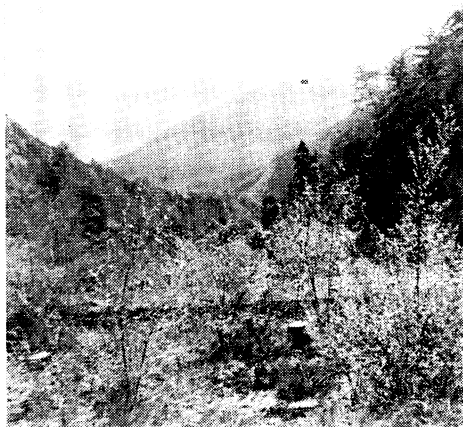
一般にこの崩壊地は、降水の際には地下に (基岩下) はやく透水するようであるといわれているが、表面に石礫が多いのと相まつて水分保持がわるく、荒廃地および施工跡地に侵入する植生は少ない。この崩壊地に侵入する植生をみると、基岩の割れ目や岩石地にはコアカソ、ウツギ、アカマツ、ヤマヤナギなどが点生しているが矮生にすぎない。しかし、下方部分では一般にみられると同じようによい生育をしている。すなわち谷部、溪流ぞいの部分、崖錐地などにはアキグミ、ヤマヤナギ、ヤシヤブシ、ノリウツギ、コアカソなどの生育がよく、溪流下部の堰堤などによる侵出土砂の堆積地などではアキグミ、ヤナギなどが群生して林叢をなす部分もある。もつと安定した堆積地にはアカマツの幼樹が発生し、生長のよいところもみられ (Phot. 27)、ことに古い堆積地とみられるところにアカマツのきわめて立派な成林地があることは注目されるものである。

Phot. 27 堆積地の植生  
Vegetation on alluvial land.

このように溪間工などによつて崩壊地の下方に保持堆積される土壤には、すばらしい生長がみられることは、この地帯の植栽地のそれぞれの現状と考えあわせれば大へん参考になることである。すなわち、自然に崩落する土砂の堆積は大へんすぐれた土壤となるものであるが、法切などによる新らしい石礫はほとんど土砂が含まれないので、腐植質もできにくく、すぐには土壤とはならないとおもわれる。それであるから均一的な施工によつて全面的緑化をのぞむことは難かしいことで、施工後の植栽地はほとんど撫育が行われがたくて自然のままに放任される状態となることを考えれば、場所ごとに、地況によつて植生の導入が考慮されてよいものと思う。たとえば、下方の治山工の施工された比較的堆土のある地を基礎として、これから上部に緑化をはかることも自然力を効果的に利用しえて、無理すぎる植栽を行つたところがえつて後退する場合を考えれば、むしろ緑化の効果をあげるはやみちとなることが期待される。

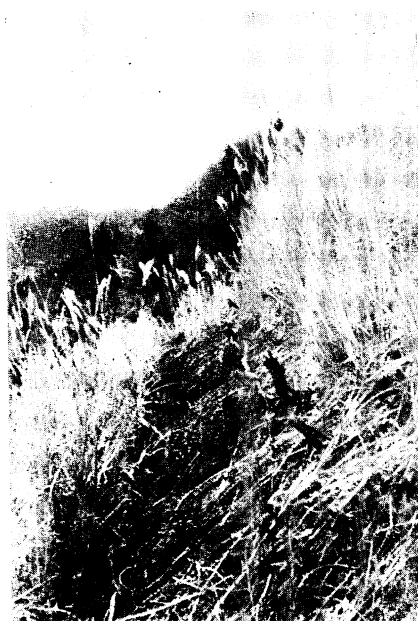
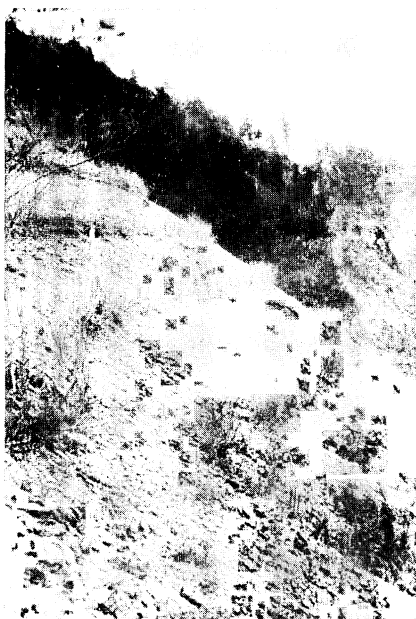
崩壊地に侵入する植生もごく初期には環境のよいところに単独的に生えるが、しだいにふえるようになればますます環境も好転されさかんな群生もみられる。植栽によつて導入される苗木はこのような環境の施工地に単木的な配置に移されただけでは、立地および植生社会の環境が疎雑にすぎ無理が多い。実際に植栽本数をふやすことは現場の石礫のとりあつかいや植栽の技術上からも困難が伴うであろうが、必ずしも苗木植栽ばかりでなく、たとえばまだ研究段階であるが、この地帯の植生のうちから発根力の強いものの枝を植栽木とともに用いることや、草類も多く用いて斜面の被ふくを行うことである (Fig. 1, 2)。なお草類の導入には前橋営林局の川端技官の創案された植生盤は、この崩壊地でも活用されてよいものと考えられる。大きな石礫の多いところでは注意がいることもあろうが、苦心谷付近の尾根筋に近い一部の斜面で、粗朶伏や萱筋がみられたところのように (Phot. 28, 29)、石礫も小さく土壌の多いところでは、被ふくの効果が早いものと期待される。

Phot. 28 土壌の多いところ（粗架伏工）  
Area with much soil (rough framework work).

Phot. 29 石礫の少ないところ（萱筋工）

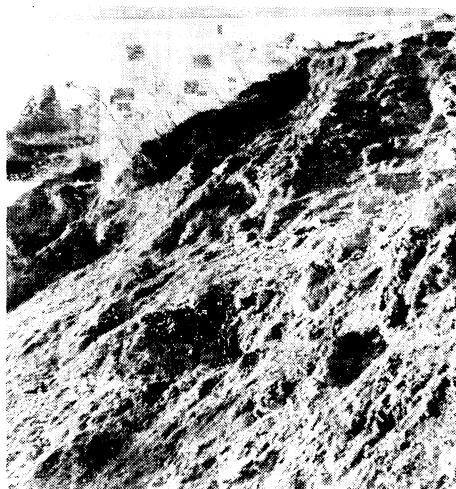
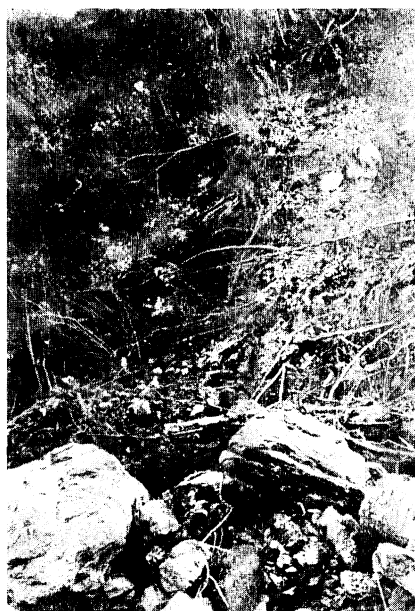
さて、植生は地亡防止の目的にはおよばないが、しかし土壤表面の保護および土地利用からみれば、速やかな緑化被ふくが必要である。地亡による崩壊地では (Phot. 30, 31) 土壤および水分条件が比較的よいようで、植栽には多少の土壤の移動にもたえて生育し、薪炭林などに活用しうる植生が考えられてよい。地表の直接被ふくは自然に侵入する草類でも相当おぎなわれるとおもわれるが、簡単な斜面(階段間)播種などによつてこれを促進し、当初から全面を被ふくすることも効果的である。植栽にはヤマハンノキ、ヤシヤブシ類の単植だけでなく、適宜場所を考慮してクスギ、ナラ類、クリ、カエデ、エゴノキ、シデ類、カシ類、ニセアカシヤなどもあわせて用いられるのがよい。湧水や流水のあるような斜面ではヤマハンノキ、フサザクラ、ミズキ、アキグミ、ヤナギ、ノリウツギそのほか。もちろんこの地帯でも肥料を多く用いることによつて、被ふくがきわめて効果的に行われるものであることを忘れてはならない。

Phot. 30 地 じ り  
Land creep.

Phot. 31 地 じ り  
Land creep.
