3. 山崩および治山一般対策

渡 辺 隆 司⁽¹⁾

Landslides and their Control.

Flood-calamity followed typhoon No. 12 in the upstream basins of the River Kuma, River Tsukigi and River Omaru in Kyushu District in September, 1954.

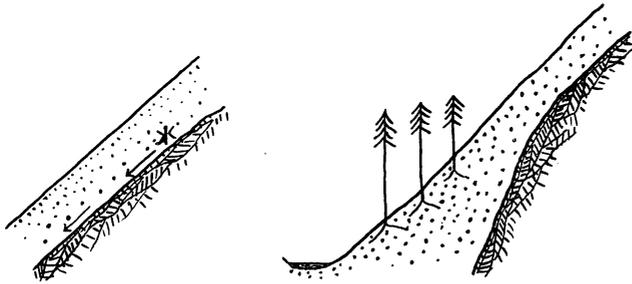
第 1 図

多かつた点である。すなわち、中腹の場合は第 1 図のごとく岩盤が順層であることわりやすいわけであるが、この場合でも第 2 図のごとく、その脚部がしつかりしておれば、上部上面のところまで浸る限界になつても脚部がささえとなつてはたらないで済んだところもあつたと思われるが、このようなところでも溪床侵蝕によつてささえとなる土塊が流されて上部山腹の崩壊をささえるに至らなかつたものであろう。山腹に亀裂があり、こぼれ落ちそうな地塊がその

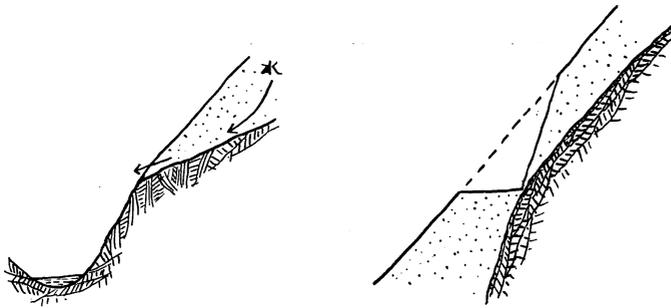
第 3 図

第 3 図のごとく脚部で岩盤が地表に近いかあるいは地表に現われていて、ここから水が湧出して崩れたとみられる場所もあつた。また、林道が崩壊を誘発したとみられる点では、第 2 図のごとく脚部がささえとなるようなところでも切取を行つて第 3 図と同様の結果となつてこぼれ落ちているところもあつた。

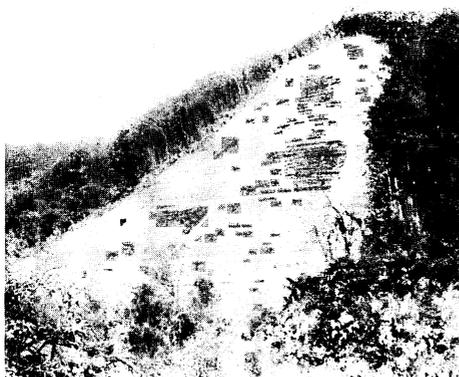
写真 2 横谷下流石柵砕工事

折戸川の横谷下の崩壊地に石垣の柵枠型の工事が施工されてあつたが（写真2）、崩壊地をいくつかに分けることは法面の抵抗性を強める意味で結構であり、かつ、この地が冬期凍結するならば、凍上変形をなるべく地面に平行の方向に起るようにし、凍上作用を減ずるために石垣の位置する方向に熱を伝わしめて、生ずべき凍上力を壁の方向に向わしめ垂直方向の凍上力を減少させ融解期の浮土砂を少なくさせるのに効果があらう。柵内の地表は雑草灌木類で落葉多く、根元から枝茎を多く出して土砂落葉を溜めやすいものを密植して冷熱遮断を助け、かつ、表土のうごくのを阻止させるとよい。

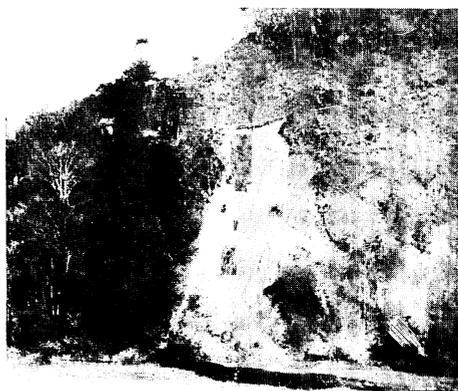
写真 3 槻木川平谷林道下崩壊

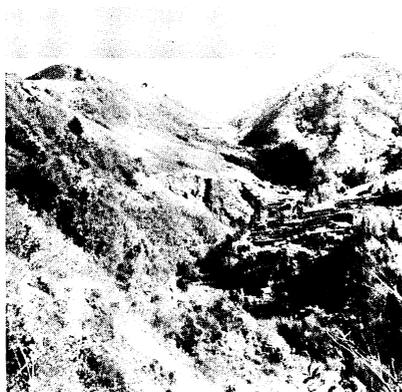
土層のみで深く崩れたものとしては、小丸川の水源槇鼻峠下の崩壊、同じく小丸川上流の上渡川筋のアヅキ谷との合流点の下流に見られた崩壊(写真 5)、球磨川白水の上流の平谷の黒色土の崩壊(写真 4)などがみられた。槇鼻峠下のものは急斜溪床に堆積した土砂が流出したとみてもよいようで、上渡川筋のものとは平谷のものは山

写真 4 白水上流黒色土崩壊

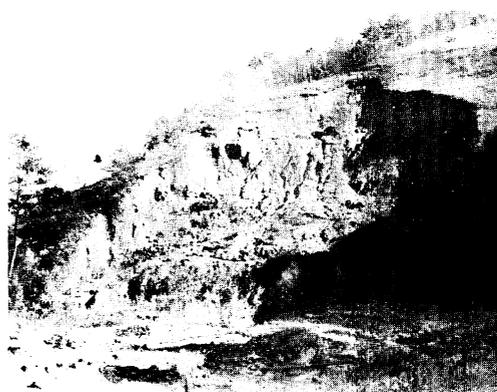
腹の凸部が崩れたもので第5図のように崖錐状の堆積地が水を過飽和に含んで抜け落ちたとみてよいであろう。

写真 5 アヅキ谷合流点の下流上渡川筋の崩壊

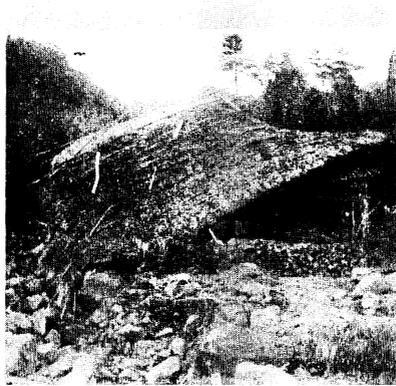
上流山腹、溪岸の崩れた土砂が溪流を下つてきて浸蝕し、そのために溪岸崩壊は逐次下流に起つたように思われるが、球磨、槻木、小丸の3川とも岩石を含んだ土砂はあまり下流までは運ばれず、球磨本流では上流の柳平の平坦な河原に堆積し写真10に見るごとく平地にあつた家一軒を残すのみで、それも階下を埋め2階のみが地上に出ている有様で、この家の前にあつた小学校は跡もなく潰え、校庭にあつた桜の木が2本残るだけで（写真11）、この木に洪水時登つた4人がかろうじて助かり、河原は現在より約20m下であつたといわれる。都川では土石流通過のため、河床が2m洗掘され河岸の家屋が破壊されていた（写真9）。槻木川では横尾右岸より押し出した大岩が槻木河原および道路に流出して残されているのが見られた（写真12）。上渡川では神山谷上流に岩石が崩れ、巨木を倒し、ところどころに一時的なダムを造つていたが（写真14）、この谷には数箇所巨岩が溪床に現われて小さな滝状をなしたところがあり、崩れた岩や砂礫も下流までは流出していないようであるが、上渡川の門田ではゴシキ谷から出てきた土石流が合流点付近で家屋、道路を破壊している（写真6）。

写真 6 上渡川門田土石流による家屋の破壊

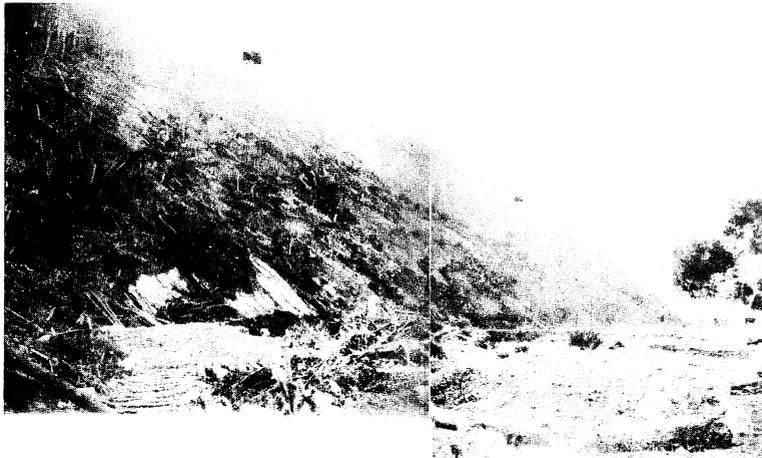
れるから水制工によつて増水時の流水の方向を岸にぶつからないように流してやるか、護岸擁壁が必要である。平畑の崩壊（写真7）、槻木川の吐合の崩壊（写真8）などはこのような場所である。

写真 7 平畑の溪岸崩壊，左下に平滑な順層岩盤が見える

溪岸浸蝕による崩壊にも種々の型があるが、彎曲部においては水量が増すと流水が岸に直突して浸蝕さ

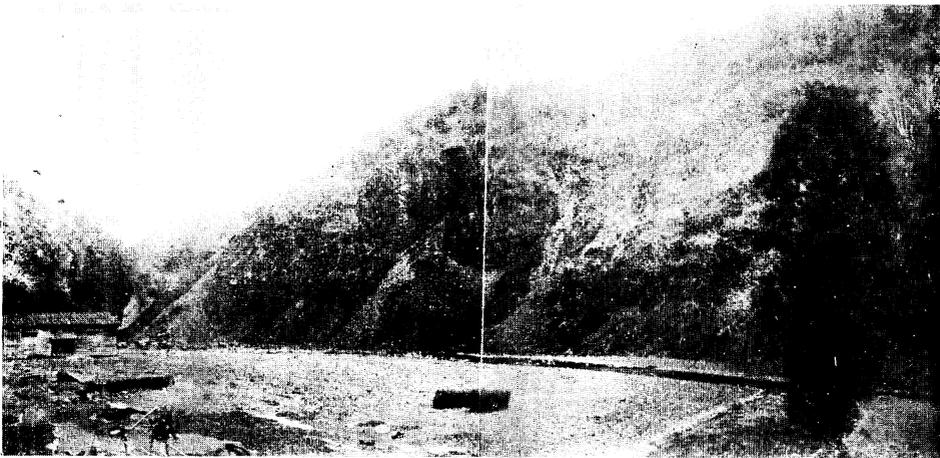
写真 8 槻木川吐合溪岸大崩壊

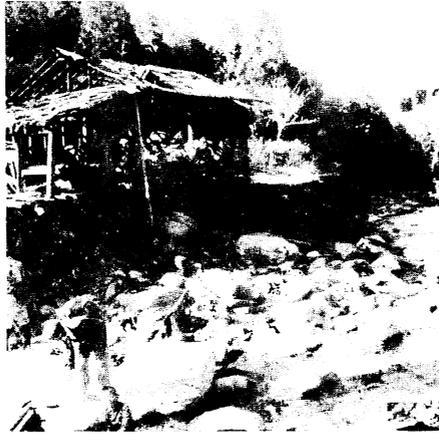
写真 9 都川河床洗掘

平常は水は中央部しか流れず、河原が広く降水時土石流が流れて洗掘され、溪岸崩壊を誘発するようなところは河原に竹林、ヤナギ、サワグルミなどを植えて河床の洗掘を防ぐのがよい。写真9に示す河原も家屋の周囲に雑木林や竹林でもあれば被害を軽減できたと思われる。上渡川のカシバ谷合流点に近い河原の農家の川上に老令木が数本あり、このために水だけは家屋に浸入したが岩、倒木などはとめられて破壊を免れていた例が見られた。

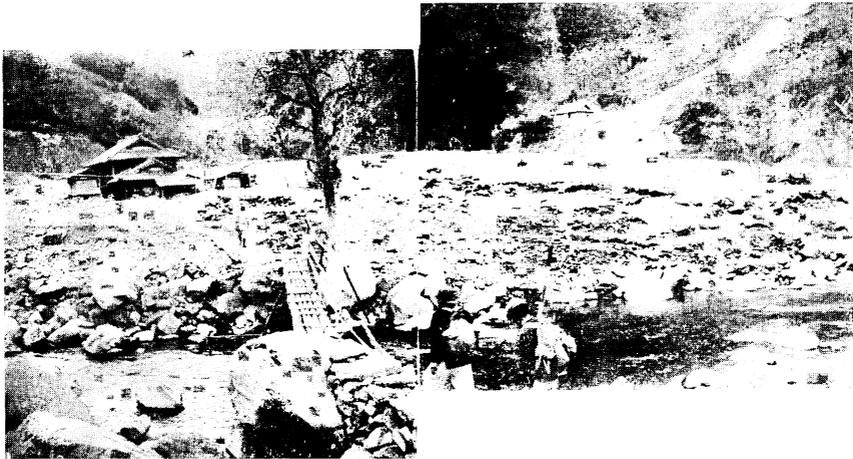
写真 10 球磨本流柳平の河原，左の家屋は2階が地上に現われている

山間の沢の合流点などの扇状堆積地は、いつかまた堆積物たる崩壊土石が多量に流れてくる時があるから、このような山間の扇状地は居住地として利用したくないところであるが、どうしても利用しなければならぬ場合は、平常沢に水のあるなしにかかわらずその上部に相当量の貯砂能力をもつ堰堤を、すくなくとも1箇は設け、かつ水が絶えず流れておれば上流に堰堤を設けたことにより、堰堤より下流が洗掘されてゆくから扇状堆積物も流され、山脚を不安定にしてゆくから、下流にも堰堤を設けて、縦浸蝕を防ぐことが必要である。球磨本流の柳平（写真10）や千ガ平がその例である。

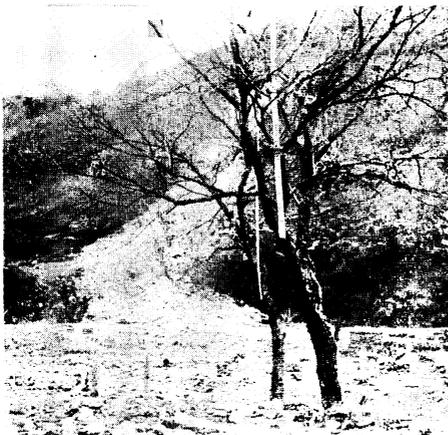
写真 11 柳平，小学校が流され校庭の桜2本残る

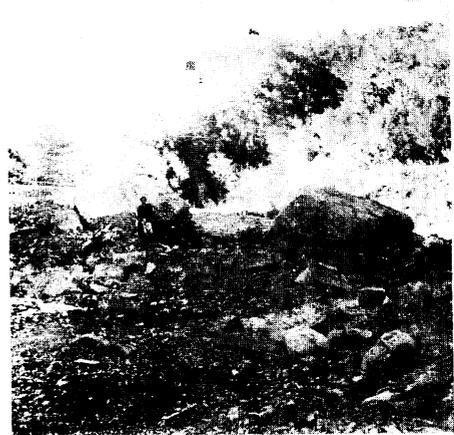
写真 12 槻木川横尾，巨岩流出

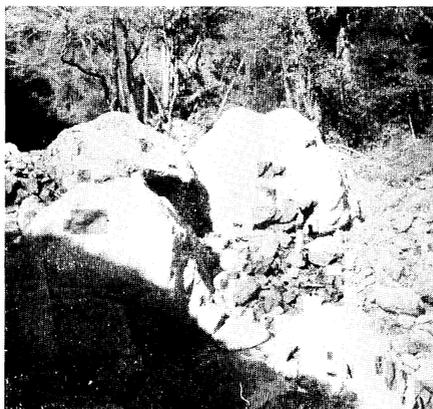
写真 13 神山谷に流出した巨岩

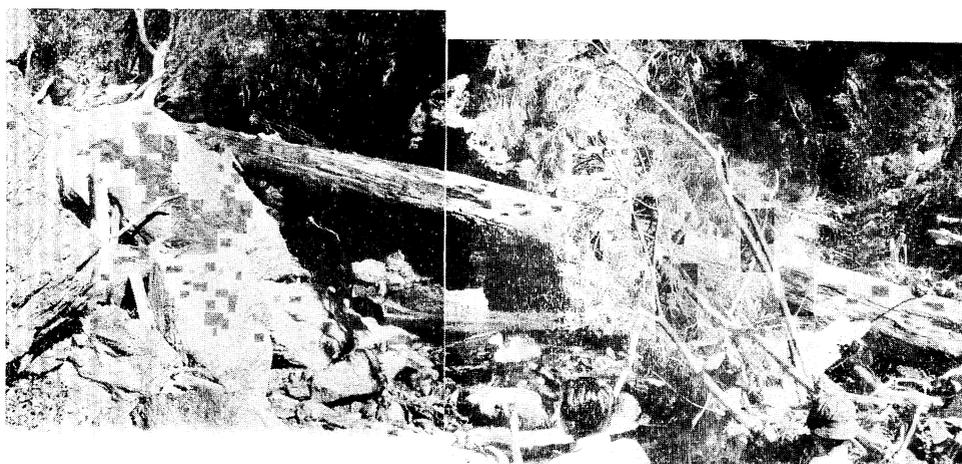
写真 14 神山谷, 巨岩倒木によるダム

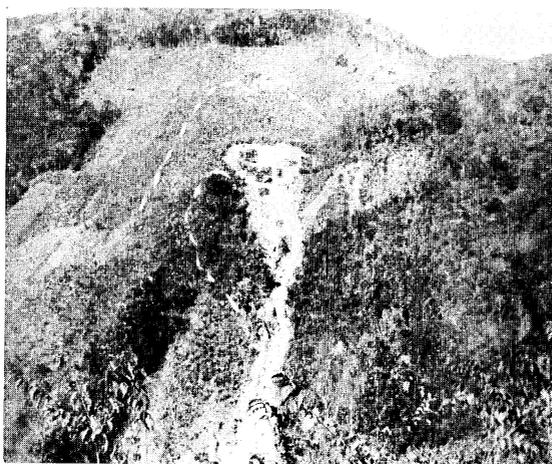
写真 15 白水, 山腹の亀裂

急斜地で豪雨のために上層土壌と下層不透水性の平滑な岩盤の間に沁面を生じて崩壊したものは崩壊面に平滑な岩盤が露出しており、山腹工事としてはほとんど手の施しようもないが、予防としてはこの場合崩壊部の上縁に亀裂のできるを普通とするから、この亀裂に水のはいらぬように山腹排水工を施すとともに、溪流の山脚に護岸工を設けて溪岸浸蝕を防止し、なお、崩落を免れざる場合は直下流の堰堤築造に適した場所に土砂止堰堤を設け、下流部の災害を軽減させなければならない。山腹上縁の亀裂は発達してくると馬蹄形をなすのが常であるから、亀裂の外側に沿つて馬蹄形の水路を設けるのも一法である。
