Part Ⅲ Yamanashi and Shizuoka Districts

# 1. 富士川流域の山崩調査

Landslides in the Basin of the River Fuji.

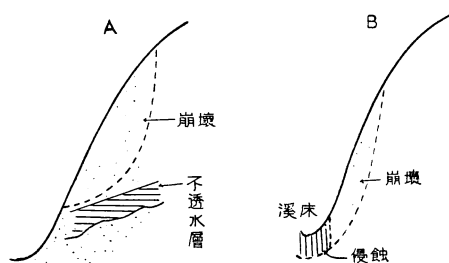
第 1 図

溪岸崩壊は主として流水の衝撃による洗掘で、蛇行のはなはだしい溪流ほど洗掘がはげしいから崩壊もまた多いことになる。すなわち、溪岸が洗掘されると、その上部にある土層は支持力を失つて崩壊する(第1図B)。溪岸崩壊の大部分は円頭型、馬蹄型である。

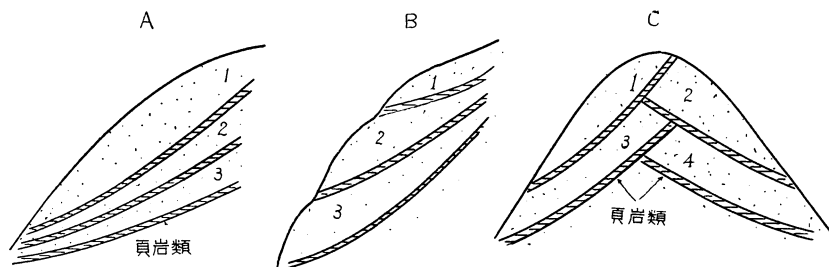
第 2 図

だしてしまうまで継続されるものと思う。これが反復性<sup>9)</sup>である。落居の地亡りは第2図 A の型に類似している。第2図 B のような型が共和で繰り返されているように考えられる。交互に地亡りを起している型は大体低い山で起り、稜線や尾根を境とし交互に滑動している型である(第2図 C)。また、隣接地へ移り行く移動性のものもあり、これらは寺沢、夜子沢で見られた。

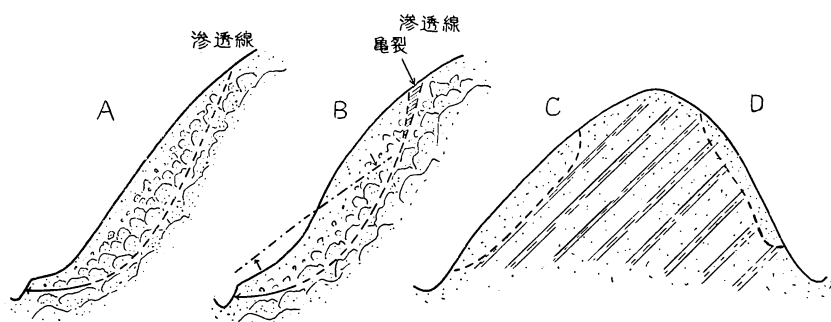
第 3 図

崩壊や地亡りを起しやすい地質的現象としては、第3図 A 点線のごとく、雨水や地下水が侵入してもつとも圧力の弱いと思われる山脚低部に流れる滲透線とでも呼ぶべき線ができて、この線の付近は弱部であり、これが崩壊・地亡の原因となることが多い。

この滲透線はさらにこまかく考えてみると、第3図Bのごとく2部分にわかれ、1つは断層による亀裂など左右方向の不連続でできた縦方向の滲透線部と、他は透水層と不透水層との境界面という上下方向の不連続でできた横方向の滲透線部と2部分からなり、この2部分が合成されて全体としての滲透線を構成する。この滲透線の下に頁岩や泥岩があると、侵入した水はこれらを風化して泥化し地亡りを起しやすいのである。

その他は基岩が成層していて浅く表土層も薄いところの地亡りは、浅く第3図 C、Dのごとくなる。南部陸合地区の戸栗川流域にこの型のものがみられる。これらはあるいは崩壊とも云えよう。

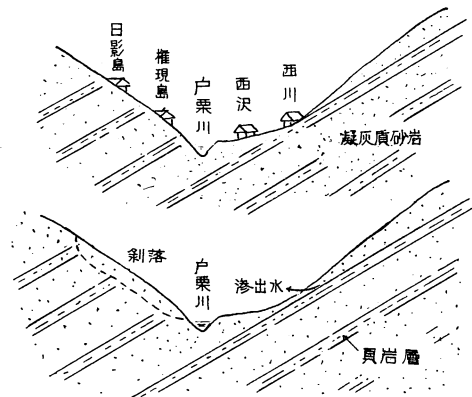
第 4 図

戸栗川南岸権現島、日影島などは凝灰質砂岩が主体をなし、これに頁岩類の薄層が介在して互層となり、地形的には逆層で、砂岩、頁岩ともにあまり硬質でないが（土地の人の言によると岩石が水に当たると溶けるという。このことは、一度風化した土壌が水分を失い圧縮されて岩石のような外観を呈しているだけで、実体は土壌の乾燥固結したものにすぎないということが考えられ、当地方の地亡地の水を排除した場合、粘土が乾燥固結するため、外見上岩石が露出しているような状態となつて、畑地または林地として活用できなくなることも懸念される）破碎の影響が少ないから雨水の滲透のよい割に深く浸入しない。しかし、岩質が脆弱で風化がはげしく急傾斜であるので、風化表土はたえず剥落し表土が薄い（第4図）。しかし、大崩壊となる危険はない。

北岸西沢、西川は地質は南岸と同一であるが、地形的には順層で風化土層厚く、戸栗川<sup>1)</sup>から北に伸びる断層線の影響で基岩がいちじるしく破碎されて岩石にまともになく、雨水の滲透がはげしく地下水豊富となり頁岩類の層が泥化して上部土壌層ががり出している。第4図矢印のごとく頁岩層が地表にもつとも近いところでは、常に地下水が滲み出している。これらの現象は西川の奥、沢部落に見られた。この付近はこんな関係から地亡の多いところで、既往のがり跡地が至るところに見られ、小康状態の所にはスギ、ヒノキの造林がなされている。

戸栗川南岸は逆層であり、破碎も少なく、層に沿つて雨水の滲透も少ないらしいが、風化のはやい基岩であり、傾斜も急であるから、剝落型に崩れている。風化した土壌は降雨ごとに流亡し表土は薄く、大雨があれば剝落面積が拡大するから、早期対策が必要である。工事としては、編柵、連束粗梁筋工、連束礫筋工などを施し、雑草灌木による被覆で土砂流出、落葉飛散をとどめて土層を厚くするとともに、護岸壁で土壌層の迂り出すのを脚部で押えればよいであろう。

北岸西沢、西川は、南向きで風化はやく土層が厚いが、順層であるから、層に沿つて迂りやすい。加うるに、断層破碎のために雨水の浸入多く、深部の岩盤も泥化しやすい。急傾斜地では地亡性崩壊となり、緩傾斜地では地亡となつている。沢奥の崩壊面は編柵などで侵蝕を防ぎ、谷筋は床固式の堰堤が必要であろう。この場合施工箇所の選定および床掘、袖などの施工には、基岩に注意して行わないと、次の大雨にはまた欠壊するおそれがある。部落付近の緩傾斜の処や部落内は、地下水の状態を調べて迂り地外に誘導排除して地下水の減少をはかれば落着くものと思われる。

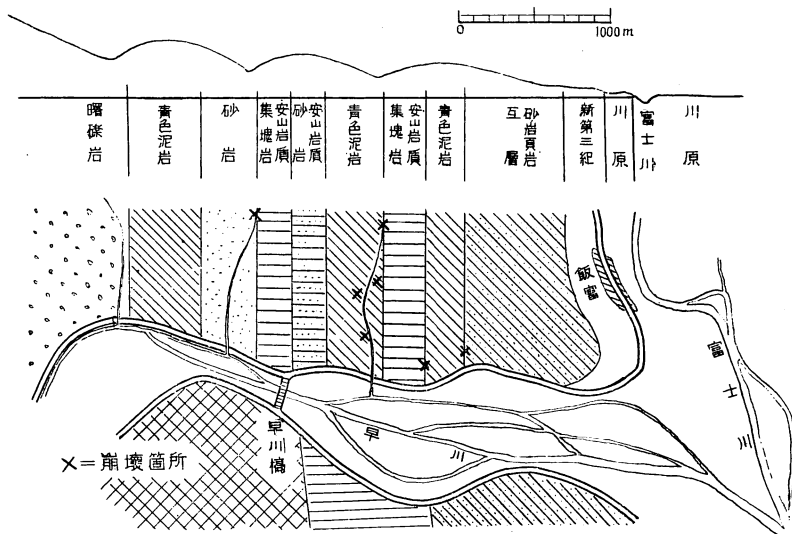
第 5 図

にはいと両岸はかなり急傾斜となり地亡性崩壊が起つていた。これはこの付近から静川層群が始まり、岩質を異にする層接触部や風化のはげしい砂岩層および泥岩層に沢が深く侵入しているためで、この沢の両岸や岩質異質の不連続接触部が崩壊していることが目だつ（第 5 図）。

原村三石は、土壌は上部は凝灰質砂岩の風化土層で、下部は泥岩の風化粘土層であり、崩壊面には下方に泥岩の露出がよく見られ、これが不透水層となつていることが地下水の湧出によりよくわかる。この付近は、沢の小さいわりには流水量が驚くほど多いので、山腹工事に当つては、工事の成不成は水の処理方法にかかっていると思う。崩土の流亡を防ぐには、谷止堰堤が必要であるが、なかにはすでに施工中の処もあつた。しかし、この施工方法にはいささか疑義を感じる。それは前にも述べたごとく、この地方の特殊性として地下水は豊富で、またいかなる小さな沢といえども常に水量が豊富であるので、工事にあたつては熟慮すべき問題が多いからである。数本の練積堰堤がすでに施工され、ほとんど破壊されていたが、谷筋にはこれを破壊するほどの土石の流出は考えられぬので、結局練積工でありながら空積に等しい力しか持つていなかったことによるものと考えられた。それは、多量に流れる水の中で工事の作業が行われ、大切な粘結材であるセメントがほとんど流されてしまい、中央の水抜きよりも堤底全部が水抜きの状態で

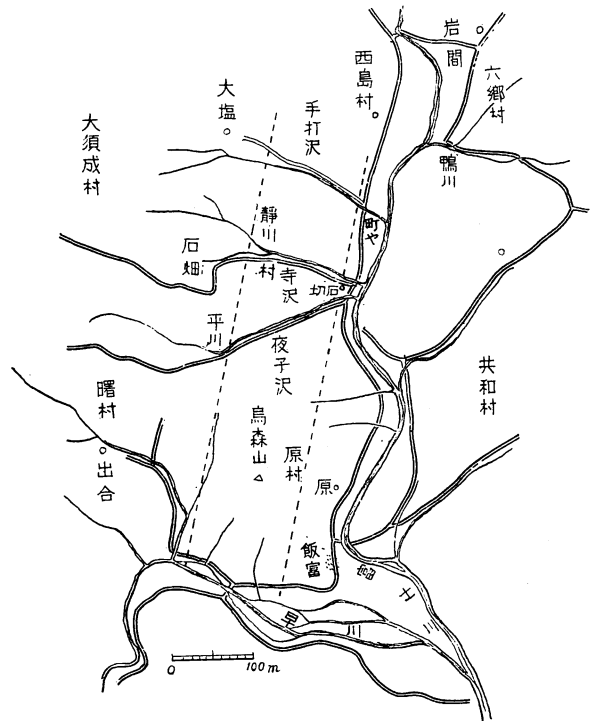
第 6 図

静川地域は地亡性崩壊が主であるが、地亡、崩壊を合わせて 30 箇所以上もあり、その密集区域は、手打沢から寺沢、夜子沢を経て三石に至る第 6 図点線内の帯状をなしている地帯である。この帯状地がほとんど静川層群上層に起つていることが特質である。地亡の起つている処は青色泥岩、砂岩の処で、砂岩が実によく風化して、岩石というよりは硬い砂の層に近い。地域全般としては、西の橢形山層、東の西八代層の大きな両地塊の間に地溝状<sup>1)</sup>に落ち込み箆め込まれた後に圧縮されたものらしく、交斜断裂し破碎がはなはだしい関係上、岩質はいたって脆弱であり、走向が<sup>1)</sup>南北で富士川と平行し地層の傾斜が河岸に向つて傾いているという悪い条件の集合地域である。この静川層群は、わずか 2 km ほどの狭い巾の中に、7 条にも及ぶ岩質を異にした層が重合して南北に伸びている。岩層の接触部が地塊の変動で破碎され不連続面が多いため、崩壊もおのずから多くあらわれるものと想像される。

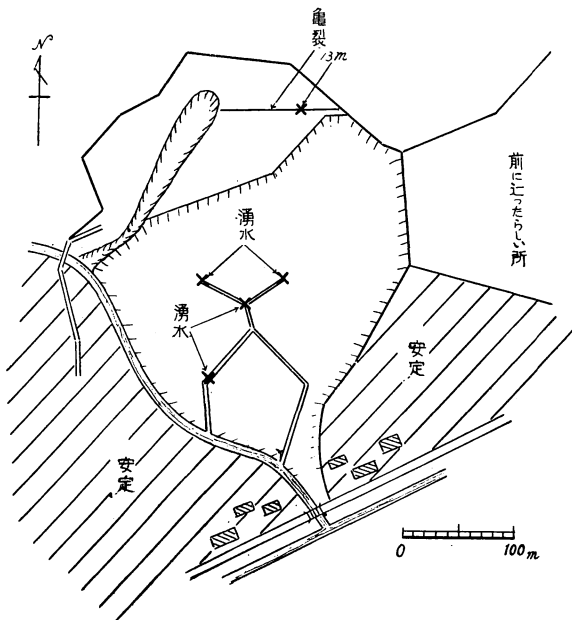
第 7 図

調査区域内での代表的な地亡地で、いろいろの見方があり、人によつて違った考えもあるが、地亡につきものの頁岩が下層にあることに変わりがないが、その上層は凝灰質砂岩で、さらに上の土層は砂岩、凝灰岩、頁岩類の風化物である。地亡地 上部は凝灰質砂岩の大きな岩塊で、深さ 13 m くらいの大亀裂がある。地亡地の西方 1 km ほどの処から上部を通り東に伸びた断層線があるので、この亀裂もその影響によるものではないかと思われる。地亡地内には数箇所に湧水している所がある(第 7 図)。<sup>10)</sup> 現在まで調べた結果や部落民の言によれば、左右両側の部落のある処とその背後に小高い丘が現在では安定不動地帯とみられる。

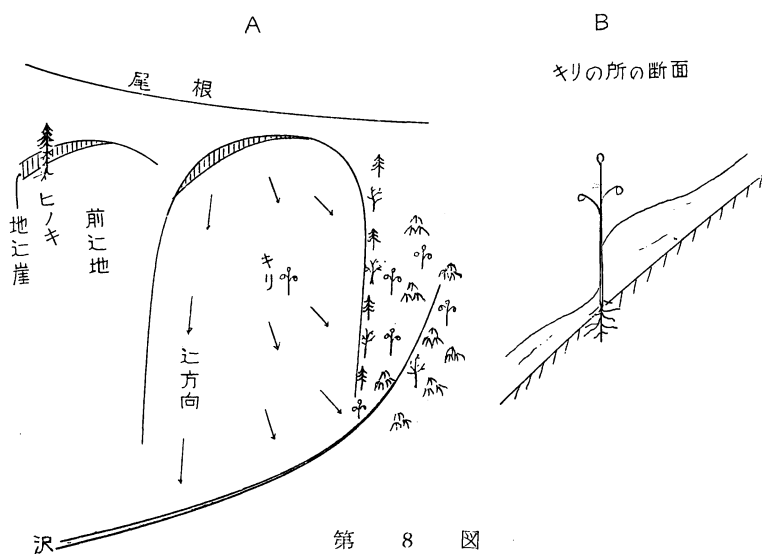
第 8 図

のすぐ隣りにも、20～30 年前に亡った形跡があり（第8図A）、地亡崖にヒノキの40年生くらいのもものが1本残っているが、主根が1m以上も露出して幹のごとなり、その下の根の部分が下のり落ちた面に達して生長していた。土壌は日影、栗林とほとんど同じく砂岩の風化土層で、谷間の下部に青色粘土が絞り出されていた。地亡方向は主として谷に向っているが、側面のスギ、ケヤキの列並木でその方向に亡った土層は止められて1m以上の盛り上りをしていることから、並木がその方向の地亡の防止には役だったものと思われる。なお地亡地内の1本のキリの上方に1mくらい土が盛り上り、下方はり落ちている（第8図B）ことと考え合わせて、り面が浅いことが知られる。それで防止方法としては、簡単な暗渠排水・杭打工を施せば、今までどおり畑として耕作できると思われる。あるいは、畑地としないなら杭打工を施工してスギ、ヒノキなどの造林地としても、一応の防止はできそうである。

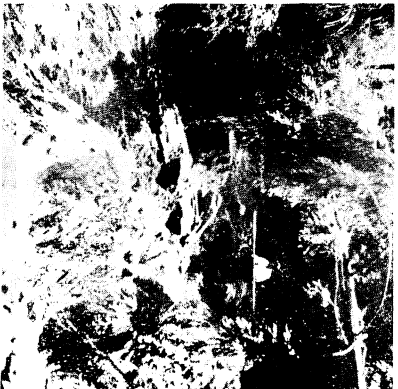
1. 西沢の空樹堰堤欠壊

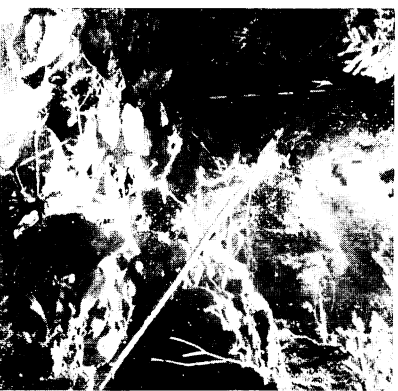
2. 西沢の荒廃

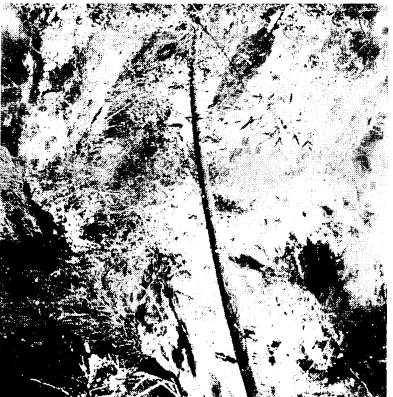
3. 西川奥谷頭窪地之崩壊

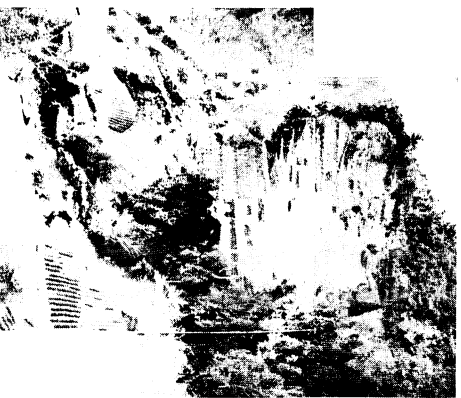
4. 西川崩壊予想地

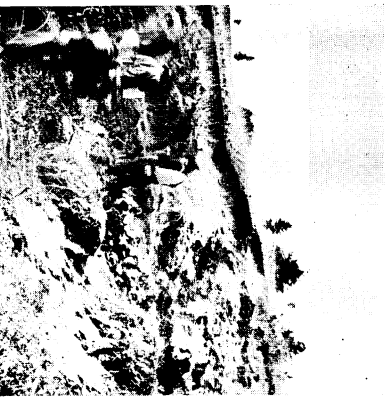
日影、栗林の桑畑内に起つている地亡地は、地下水が非常に多く、ところにより 30 cm も足を没する処がある。表土は砂岩の風化土層でかなりの厚みがあり、中に頁岩の風化粘土が薄く介在し、この面が不透水層となつて、上部が過湿となり糊状となり辻面を形成している。しかし傾斜緩であるから、地下水の源を探索し、暗渠による排水を行えば落ち着くものと思われる。

5. 日影桑畑内の地之

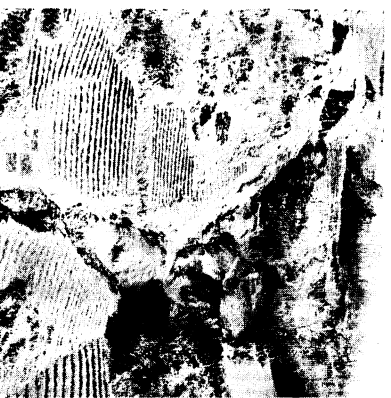
6. 寺沢吉畑の地之

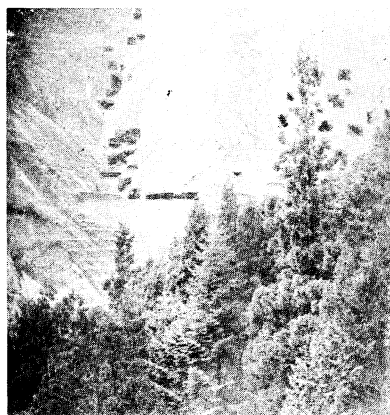
大須成は御坂層群橢形山層で<sup>1)</sup>火山性集塊岩、凝灰質砂岩が代表的な岩層となつている。岩層も大きく岩質もやや硬いのでこの層の地域は崩壊が少ない。大須成の崩壊地は、地質図からみると礫礫岩と橢形山層の接触部にあたり、この間に断層線が走り、その断層線が斜面に接近して破碎を表面に受けた処ではないかと思われる。

7. 大須成の崩壊

大須成はすでに大堰堤が築設され土石の流亡対策がなされていたので、これらの点には触れず、むしろ今後の研究対象地として考えていきたい。

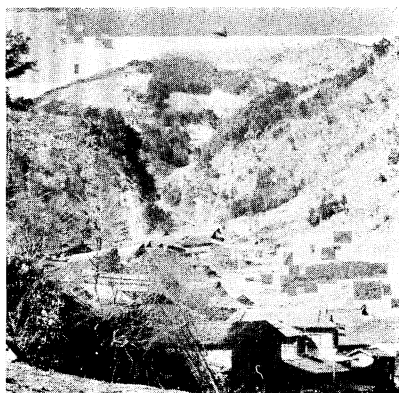
8. 十谷崩壊地遠景

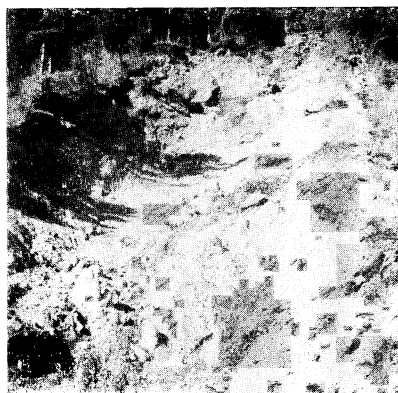
9. 十谷崩壊頭部

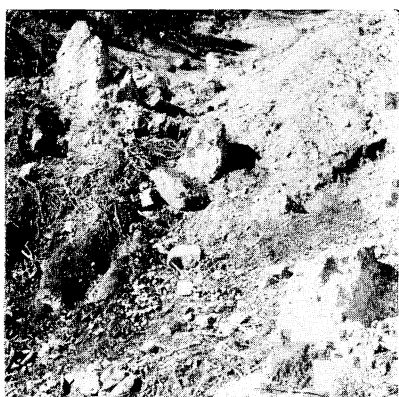
10. 十谷崩壊露岩部

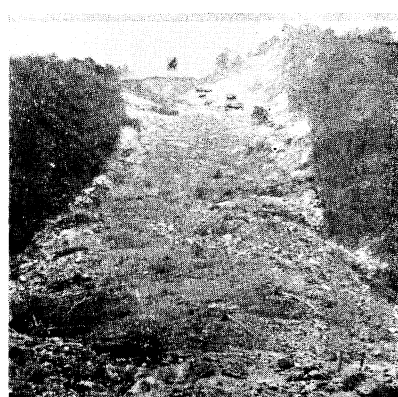
楕形山層で安山岩の変成岩が主体をなし、凝灰岩質砂岩、硬砂岩、頁岩とかさなり、石灰岩の薄層が混在している。崩壊跡の岩石には古くからの腐蝕面が多く、またこまかく破碎されていることから考えられることは、断層や構造線の影響と前崩壊時の影響が今回の拡大崩壊の有力な原因となつていることである。それに石灰岩の薄層が雨水の滲透で溶解したこと、急傾斜であること、溪岸の侵蝕もあつたことが、崩壊を助長したものと思う。

11. 平清水の崩壊

この崩壊は約3町歩ほどの大きなもので、以前にも崩れており、今度もこれが拡大したものである。すでに述べたように断層破碎の影響を受けた処で、安山岩の変成岩が主体で石灰岩が混入しきわめて小塊となつている。その上表土は浅く崩壊面のほとんどが砂礫で覆われている。ゆえに対策としては、山腹崩壊面の復旧は相当困難が予想され、かつ、経済的にあまり有利とは考えられないので、下流の適所を選んで谷止堰堤を設けて土砂の下流への流亡を防止し、山腹崩壊面は自然復旧を待つことが、最良かつ経済的の対策と考えられる。

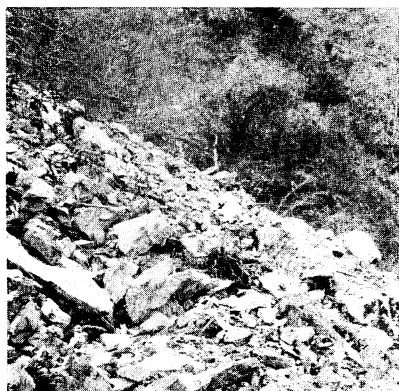
12. 平清水崩塌跡の石礫

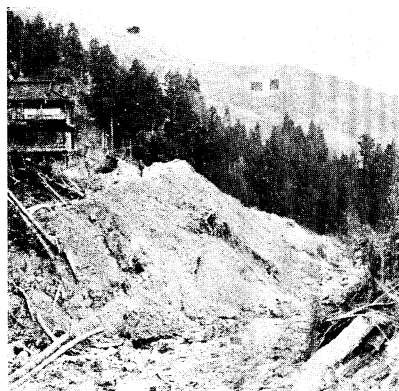
13. 平清水天然ダム欠壊跡

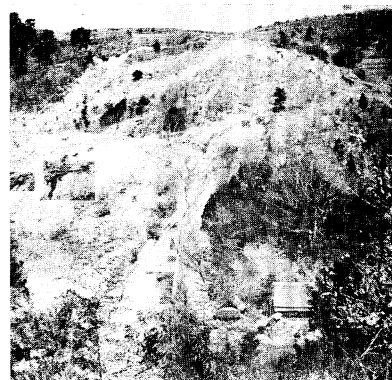
15. 共和地亡地全景

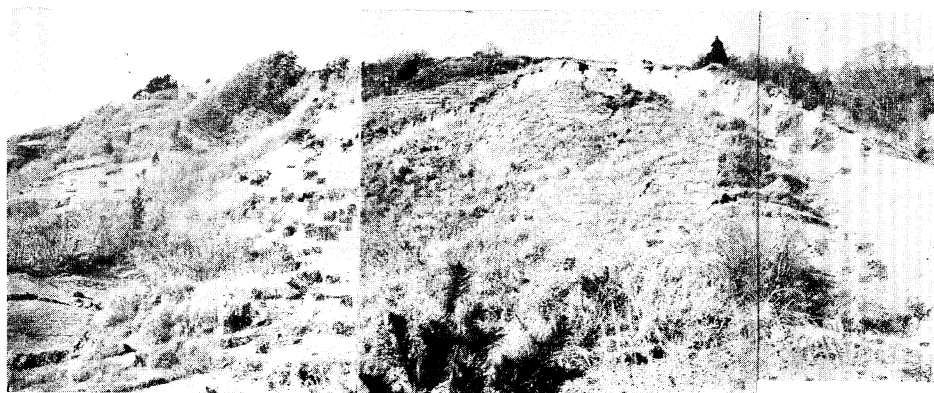
はやや平坦な畑があり、地亡地斜面との変曲部に、深さ約 13 m にも及ぶ亀裂が約 60 m も変曲部に平行して生じているので、畑地からの流去水がほとんどこれから流入して地下深部まで達する。そのほかには、地亡地外からの地下水の流入も考えられ、亀裂の底部や周囲の高さ 5~6 m もある地亡崖からの浸出水の形跡がみられないことから、地下水面はよほど深いものと考えられる。

16. 共和地亡地上部

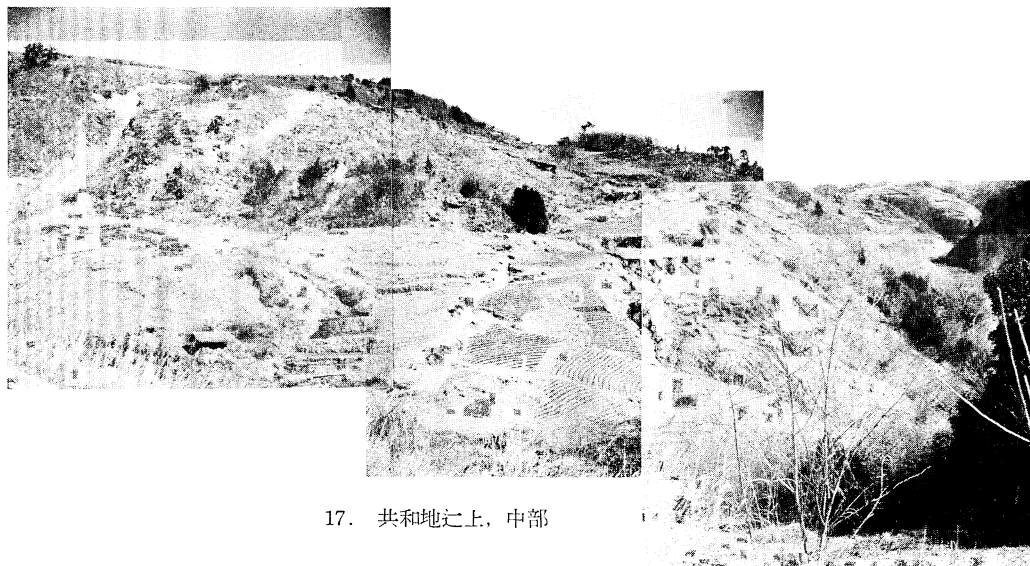
17. 共和地之上，中部

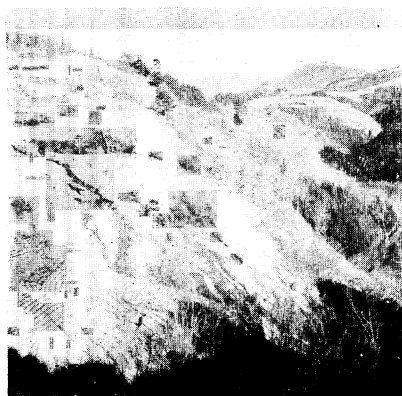
18. 共和地之下部

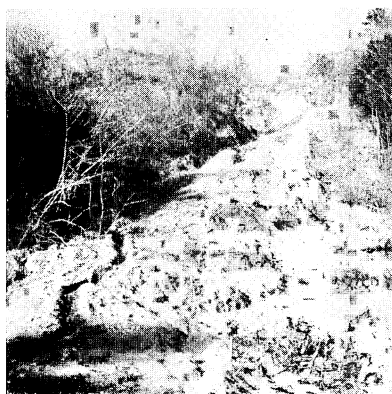
19. 共和地之下部之出土
