## 2. 安倍川および大井川流域の山崩調査

難 波 宣 士<sup>(1)</sup>  
原 良 治<sup>(2)</sup>

Landslides in the Basins of the Rivers Abe and Ōi.  
Senshi NAMBA and Yoshiharu HARA

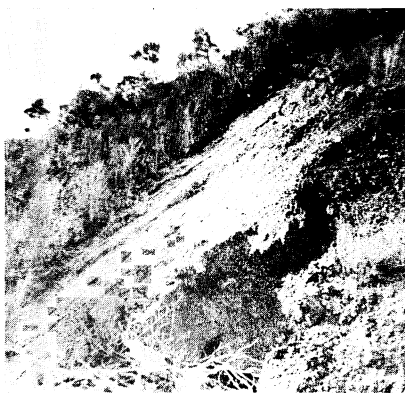
また、環境因子としての地表状態、林相、地質、土壌などは今次水害による山地荒廃に直接関係する事項にかぎつて簡略に観察せざるを得なかつたが、笹間(Phot. 1)、伊久美(Phot. 2)、蘆科右岸(Phot. 3)の各地では土壌試料を採取し、研究室においてこれら土壌の力学的な性質の二、三を測定して崩壊の機構を考え、対策の参考に供することにした。

Phot. 1 採土地（ねぎ沢）

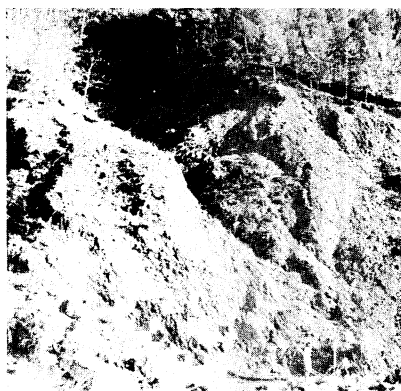
Phot. 2 採土地（小森沢）

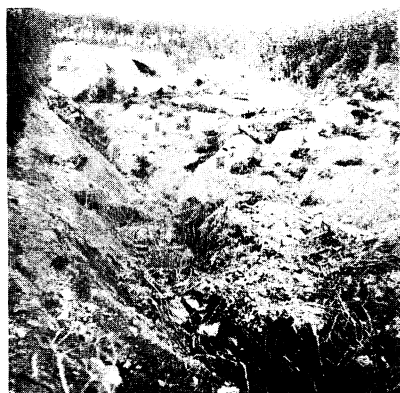
今次災害によつて林内に大きな崩壊が発生したことが目だち (Phot. 3, 10, 24), 森林は崩壊防止にたいして無力であるかの印象をあたえたが, 崩壊の発生は森林の良否だけで左右されるものでなく, 一般に降雨・地況・地被状態などの総合的な関係によるものである以上, 二, 三の例をもつて一律に断ずることは早計である。

Phot. 3 採土地（尾野窪）

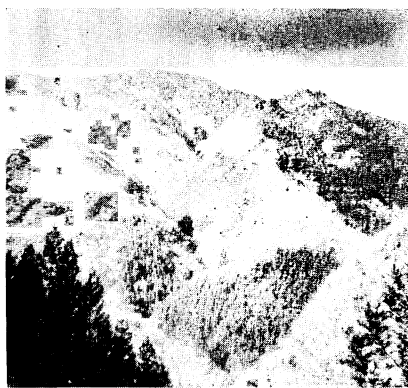
調査地域がすべて静岡県南部に位しているため、地形は全般的に丘陵性で、笹間川上流にわずかに標高 1,000 m をこえるところがある(Phot. 4, 5)にすぎない。したがつて、笹間川地域が調査の範囲内ではもつとも急な山地帯で、河川は地形にそつて曲流した壮年期の地形を示しているが、他の諸流域はいずれも標高 700~800 m を最高地とする丘陵性台地となつている。しかし、標高は高くないにもかかわらず山腹の傾斜はかなり急峻で、標高 400 m 前後の地区がもつとも急傾斜である。これが山腹崩壊の存在する範囲がほとんど標高 500 m 以下に限られている理由の一つと考えられ、このような里山に山腹崩壊が多く発生したことが下流への影響を大きくさせた原因ともなつていた。

Phot. 5 奥地の地形・林況

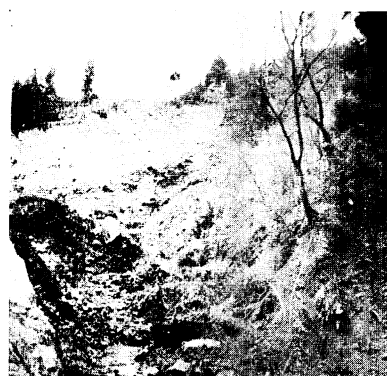
蘆科川下流地域の諸沢は一般に沢頭付近に小規模の崩壊があり（Phot. 6）、この崩壊による土石が土石流の原因となつて溪床を荒廃させ（Phot. 7）、これがさらに溪岸の山腹をも崩壊させて下流地区に相当の土砂を堆積させていた（Phot. 8）。しかし、支流である富沢・奈良間・板谷島などの各沢と蘆科川との合流点付近はかなりの扇状地が発達していて、土地利用が無計画的に行われているため、沢の出口は極度に縮小せしめられ、本流に流出した土砂量がすくない反面、堆積土砂の農地におよぼした影響は大きかつた（Phot. 9）。

Phot. 6 沢頭の崩壊

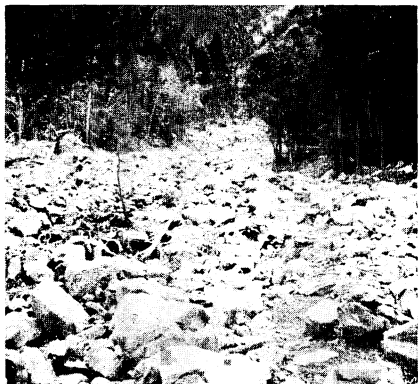
Phot. 7 溪床の荒廃（板谷島）

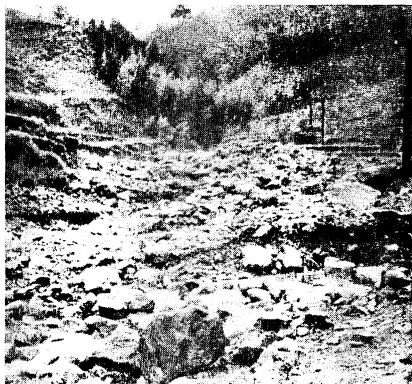
Phot. 8 溪床の荒廃（富沢）

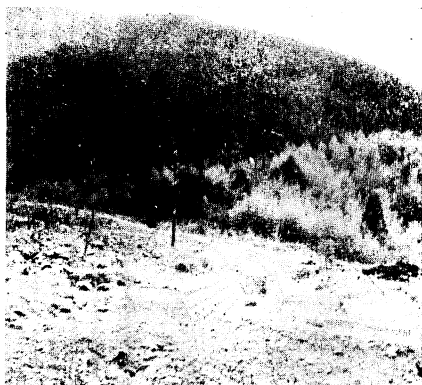
Phot. 9 谷口における土砂の堆積

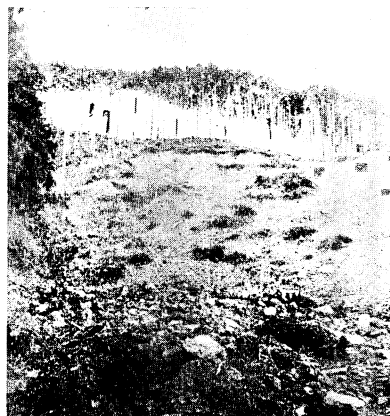
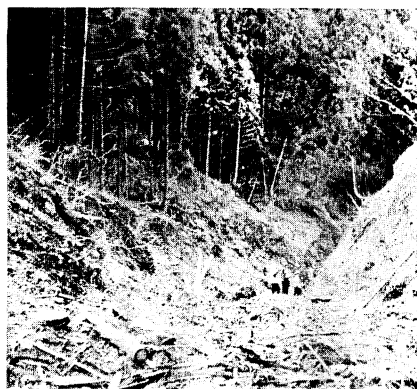
この傾向は朝比奈川流域でもみられ、本流最奥部の三ツ野の崩壊（Phot. 10, 11）からの土石が直接 1 km ほど下流の三ツ野部落を荒らし、小布杉、山中の諸沢も山腹の荒廃と溪流の荒廃が組合わさつて橋梁の流失や田畑・茶畑などの埋没をひきおこしていた。この関係は矢倉沢においてきわめて明瞭で、中規模の溪岸崩壊（Phot. 12）、が連続した場合の荒廃がいかに激甚であるかをよく示しており（Phot. 13, 14）、延長約 2 km にわたつて溪床は平均 1 m も上昇している。したがつて、今後今回ほどではない程度の降雨があつても、溢水、土砂流出のおそれがあることになるが、この溪床堆積土砂の処置は、本流との関係において慎重に行う必要がある。死者 10 数人をだした玉取の崩壊（Phot. 15）は、山腹崩壊の土砂で人家もろとも埋没せしめられたかたちで、山地の地況ならびに人家の配置に問題があつたようである。この流域では各小支流からの流出土砂の半分程度が朝比奈川の本流に出ている沢が多いため、玉取付近の本流の溪床も Phot. 16 にみられるように土砂の堆積がいちじるしい。

Phot. 10 山腹崩壊（三ツ野）

Phot. 11 同 上

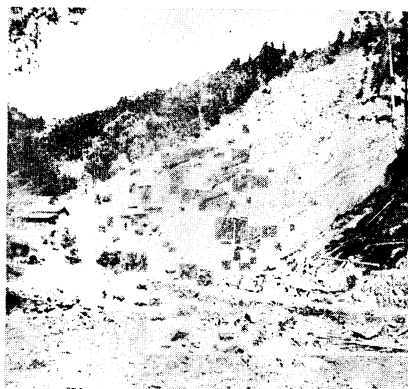
Phot. 12 溪岸崩壊（矢倉沢）

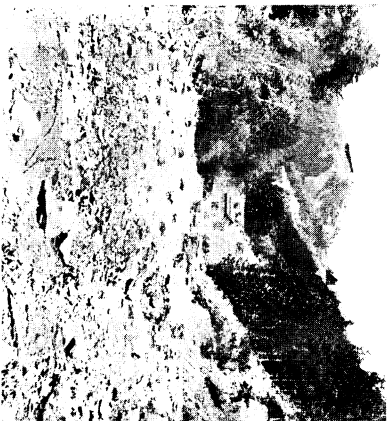
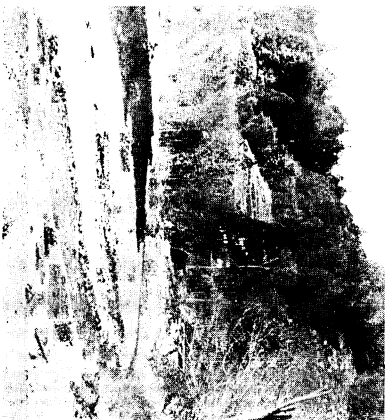
Phot. 13 溪床における土砂堆積

Phot. 14 同 左

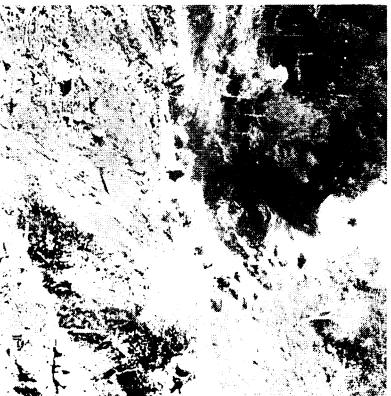
Phot. 15 山腹崩壊（玉取）

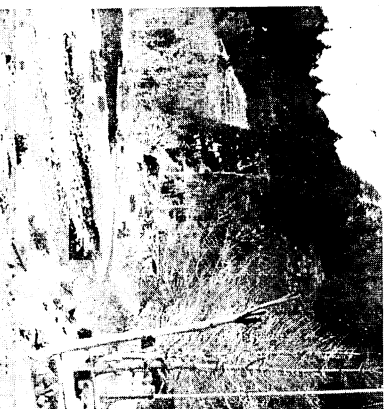
Phot. 16 溪床における土砂堆積（玉取付近）

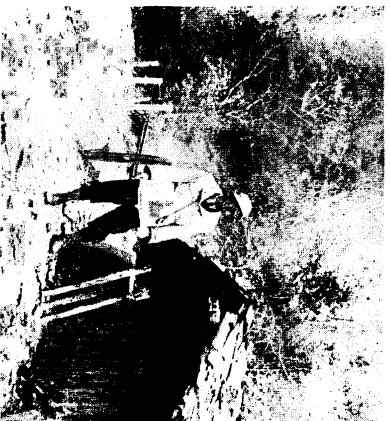
伊久美川流域には、京柱峠の下方その他に崩壊——土石流——堆積という荒廃様式（Phot. 17）も認められたが、本流周辺の荒廃に特徴がある。すなわち、曲流箇所における基岩の脆弱、護岸工の不備などのため溪岸の崩壊（Phot. 18）が多く、この土石が崩壊地下流の荒廃（Phot. 19）を助長せしめていた。また、未施工の崩壊地が拡大して、その土石のため天然ダムをつくつていたところが 1 箇所あつたが、このダムはきわめて不安定のものである。

Phot. 17 溪床における土砂堆積（川口）

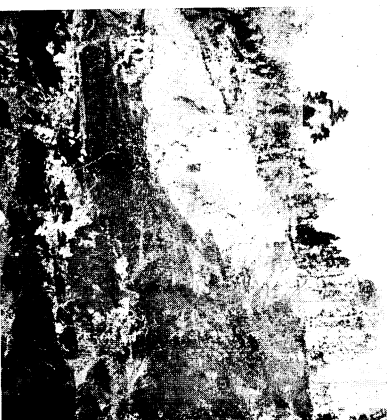
Phot. 18 溪岸崩壊（小川）

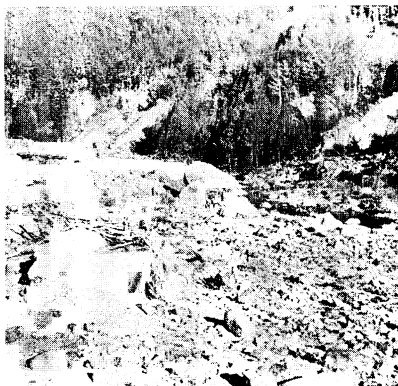
Phot. 19 Phot. 18 の対岸

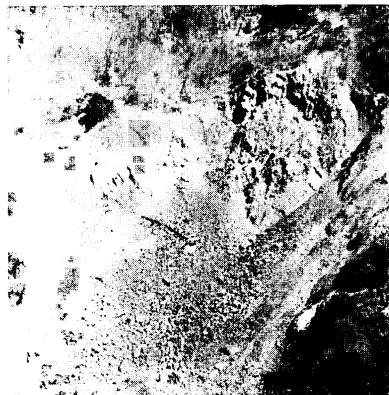
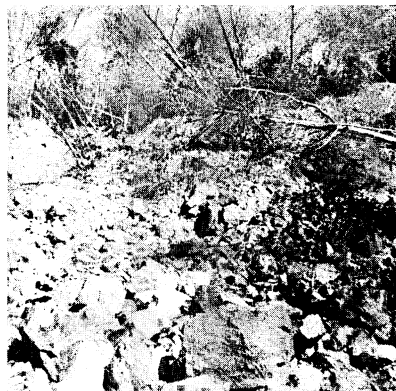
笹間川流域は他の諸流域に比すると規模が大きいため荒廃の規模も大きくなるが（Phot. 20, 21）、奥山の関係で崩壊面積のわりに被害は少ない。ビヤ沢における崩壊は面積 2 ha におよび（Phot. 20, 22）崩壊の深さも 5~6 m に達するものがあつた。全体として笹間川左岸地域に崩壊が多く、崩壊の発生した沢は Phot. 23 のごとく溪床もあれているが、本流について観察すると、その土砂によつていちじるしい変化があつたとは認められなかつた。

Phot. 20 大崩壊の一部（ビヤ沢）

Phot. 22 大崩壊の一部（ビヤ沢）

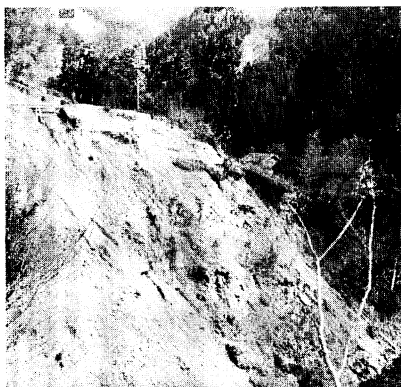
Phot. 21 溪岸崩壊（久野）

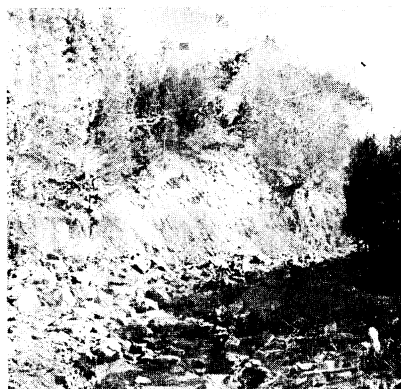
Phot. 23 溪床荒廃（遠山沢）

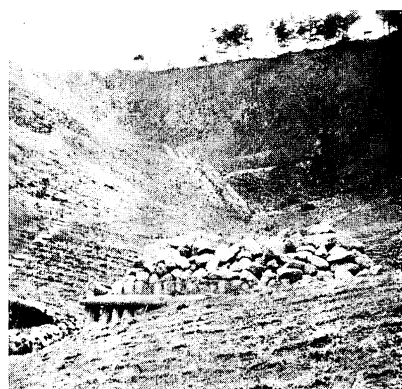
Phot. 24 崩壊施工地（宇津ノ谷峠）

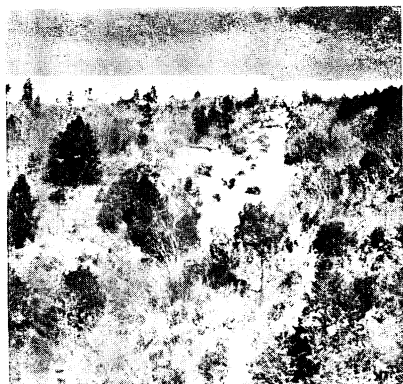
崩壊地全体の地被別数量をうることはできなかつたが, 踏査範囲内には Phot. 25 のごとき崩壊も多く特に笹間川流域では幼令ないし無立木地内の崩壊が多かつた。これらの状態から判断すると, 崩壊の発生にたいする森林のもつ影響は崩壊の形式によつてかなり異なるものと思われる。表土剝落型の崩壊にたいしては森林の効果はきわめて大きい。すなわち, 根系の左右・上下方向の発達 (Phot. 26) によつて表土の剝げおちるのを防ぐとともに, 地表面においては地表水の集水による rill の発生を防止して崩壊の端緒をなくしているからである。しかし, 森林の直接の影響範囲は 40~50 年のスギといえども地下 70~80 cm かせせいぜい 1 m 前後であるので, 地中深くに原因のある地辻型にたいしては, その発生を防止することは森林に期待できないのはもちろんである。溪岸侵蝕によるものは, 両者の中間的性格がつよく, 森林の効果もやはり中間的といいうる。

Phot. 25 山腹崩壊（山中沢）

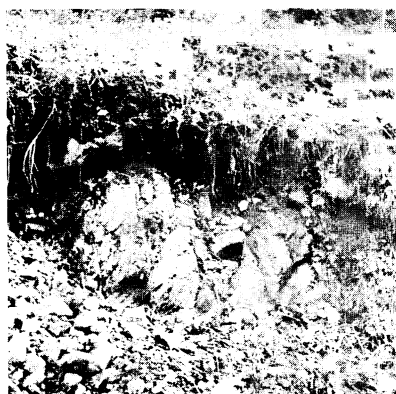
Phot. 26 根系の状態

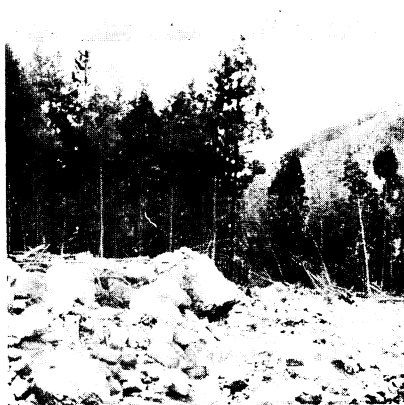
Phot. 27 土石の留止状態

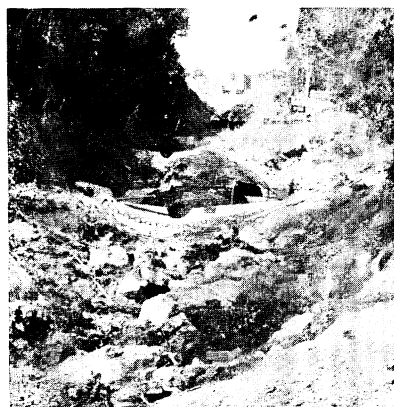
を防ぐ場合が多いため、大なり小なりの効果は当然あげうるはずである。したがって、ただ、山腹既崩壊地の拡大を防いだとか、溪床の洗掘をくいとめたというだけで満足することは許されない。治山工自体にはなんの生産性もないことを考えるとなおさらで、その破壊については特に慎重に検討しなければならない。このような観点からすれば、第一に問題となるのが上流部に行われる護岸工で、伊久美、朝比奈川の護岸工が溪流の縦横侵蝕によつて破壊し、かえつて災害を助長したことさえみられることは重大である。工種には異論はないが、その施工においてかなりの疑問があつて、同様のことが現在玉取に行われつつある山腹工についても考えられる（Phot. 28）。あれだけの規模の荒廃にたいしての山腹谷止にしては、基岩と谷止の接触がいかにも不安定で、はたして将来のための備えとなりうるかはなほだ疑問といわざるを得ない。

Phot. 28 治山工の一例（玉取）

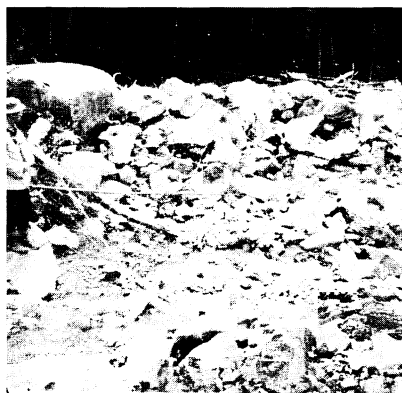
最後に土石流にたいする対策であるが、当地方のごとく人家が流域の奥部まではいつている箇所の多いところでは、崩壊土石にともなつて発生する土石流の対策は特に重要である。IIIの項でのべたごとく、土石流は崩壊と密接な関係があるため、崩壊地にたいする対策がそのまま土石流の対策の一部ともなつているが直接人命、家屋、田畑などに重大な被害をあたえる土石流にたいしては、さらにつぎのごとき処置も必要であろう。大規模の崩壊によつて土石流が発生した時には、Phot. 29 にもみられるように、かなり大きな石礫までが外側に押し出されるほど、莫大なエネルギーをもつて突進してくるものであるため、あらかじめ地形に応じた土石流の留止地帯を設けるとか、消極的な手段として危険区域に人家を配置せぬようにする処置が考えられる。この際、巨大な土石流の破壊力にたいして、単に静的な力のみを外力として考えた程度の工作物は無力にひとしく、かといつて、いたずらに堅固強大な工作物で真正面から大自然の力に対抗するのは得策ではない。土石流を完全に食い止め得なくても、工作物は基礎・両側と強く結合せし

Phot. 29 土石流の外側への盛り上り

めて、わずかでも土石流の量あるいは速度を減少させるよう心がけると同時に、強靱な樹幹の列によつて抵抗させるといふ経済的な防止対策を考える必要もある。
