# Press Release

## 岐阜県瑞浪市大湫町の大杉の倒木化は、 根系の発達制限が原因だった

論文タイトル：2020 年 7 月に倒木化した岐阜県大湫町神明大杉の根系状況

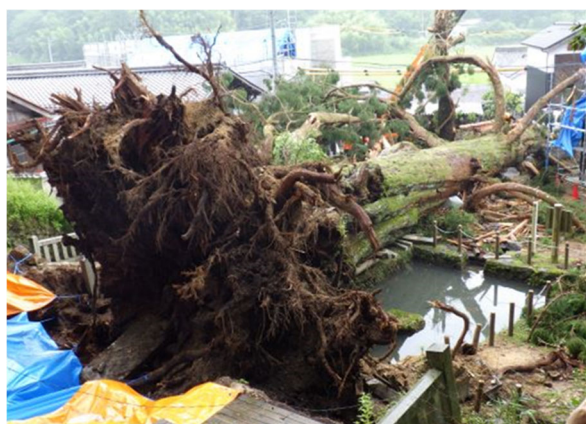
令和2年7月豪雨の中、樹齢670年の岐阜大湫町神明神社の大杉が倒木化しました（写真1）。当初から豪雨による影響が指摘されましたが、倒木化の要因は明らかにされていませんでした。

写真1. 令和2年7月豪雨中に岐阜大湫町で倒木化した樹齢670年の神明大杉。

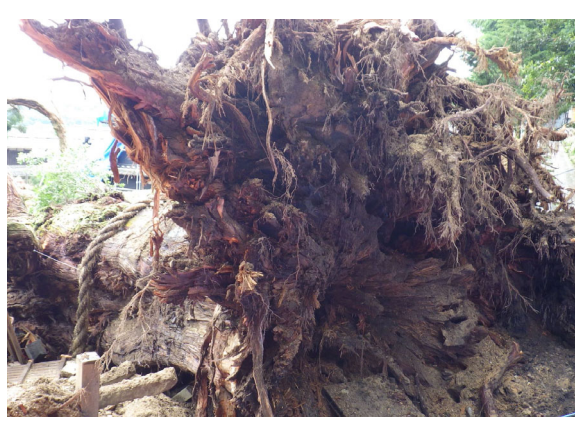
① 大杉の高さ1.3mにおける幹直径は2.7mであり、根鉢の大きさは、横最大幅9.1m、縦最大幅6.6m、最大厚さ2.3mと巨大であったものの、中心部には腐朽が広がっていました。スギ成木の過去の知見と比較すると、大杉の根鉢はむしろ小さいことが明らかとなりました。

写真2. 大杉の根と土壌が一体化した根鉢。根鉢は、横最大9.1m、縦最大6.6m、厚さ最大2.3mあり、中心部に腐朽が進んでいた。

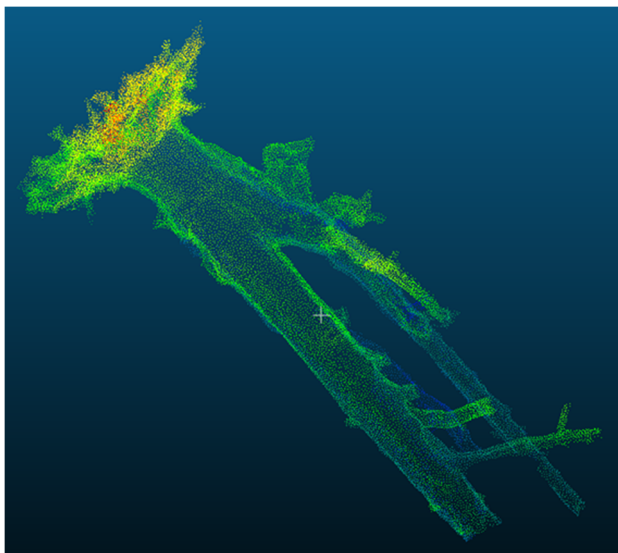
② レーザースキャナで推定された根系体積は43m<sup>3</sup>、幹と枝の推定体積は158m<sup>3</sup>で、推定されていない枝葉を考慮すると、地上部に対する根系の体積割合は、スギ成木の既存報告と比較して小さいことが明らかになりました。また大杉の根の切断面から、地上部とのバランスに耐えられずに引き裂かれたことが示唆されました（写真3）。

図 1. レーザースキャナでデジタル化された倒木化後の大杉（幹地上部は倒木化後に切断済）。スギの過去の知見と比較すると、推定された大杉の根系体積は小さいことが明らかにされた。デジタル化された大杉の画像は永続的に保存でき、再度閲覧したり解析したりできる点で有用である。

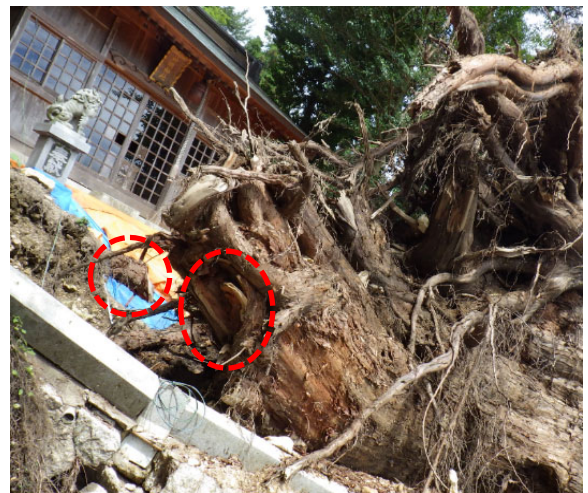
写真 3. 倒木化した大杉の根の切断面と一致した土壌に残存した根の切断面（点線内）。拝殿下の土壌には切断された太い根が 22 本残存していた。縦直径 58 cm の 1 本の根で点線内のように根系側と土壌側の同じ切断面が確認された。その直線距離は 427 cm だった。
