水溜まりが生じた生育基盤盛土の物理性  
— 海岸防災林再生事業初期に造成された盛土の事例 —篠宮佳樹<sup>1)\*</sup>、今矢明宏<sup>2)、3)</sup>、高梨清美<sup>4)</sup>、坂本知己<sup>1)</sup>

## The physical property of embankment with a rain pool : A case study of embankment built in the early stage of the Coastal Forest Restoration Project after tsunami

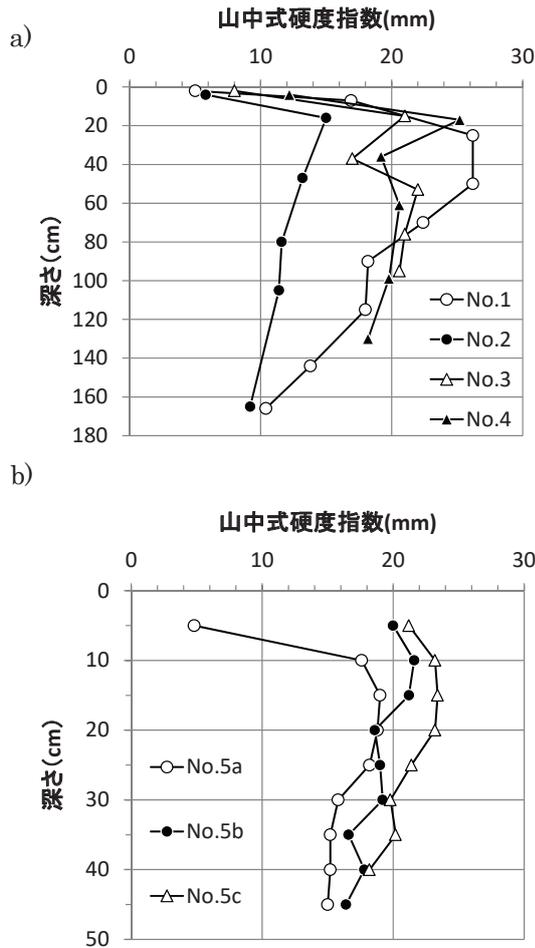
山中式土壌硬度計による硬度指数の鉛直分布は、No.1で深さ20~80 cmにかけて20 mmを超え、深さ20~50 cmにおいてその断面の最大値26 mmを示し、深さ50 cm以深は徐々に低下した(Fig.2a)。No.2は他地点に比べて硬度指数が低い傾向があり、深さ20 cm付近で最大値15 mmを示した。No.3では材料が礫質である深さ40 cm以深では20~22 mmを示し、深さ40 cm以浅では深さ20 cm付近で最大値21 mmを示した。No.4も深さ20 cm付近で最大値の25 mmとなった。No.5aでも深さ15及び20 cmで最大の硬度指数19 mmを示した。No.5bの深さ5~15 cm、No.5cの深さ5~35 cmで20 mmを超えていた(Fig.2b)。以上のように、硬度指数で20 mmを超す硬い土層が比較的浅い深さ10~40 cmの範囲を中心に出現し、土壌硬度は下層へ向かって漸減していた。

Fig. 2. 盛土の硬度指数 (山中式土壌硬度計) の鉛直変化  
 (a)No.1 ~ 4 (b)No.5a ~ 5c  
 The vertical variation in the index of soil hardness in embankment measured by a Yamanaka-type soil hardness tester  
 (a)No.1 ~ 4 (b)No.5a ~ 5c

今回調査した生育基盤盛土では、根の侵入を妨げる 20 mm 以上の硬度指数が深さ 10 ~ 40 cm の範囲を中心に観察された (Fig.2)。風乾させた盛土材料をゆるく詰めた場合の容積重、山砂の採取現場の容積重、比重 2.65 の球体を粗く充填して得られる最小容積重より大きい  $1.5 \text{ Mg m}^{-3}$  以上の容積重が、深さ 40 cm より浅い範囲を中心に観察された (Fig.3)。粗間隙率について 20% を下回る試料は概ね深さ 10 ~ 30 cm を中心とした深さ 75 cm 以浅で多く観察された。測定項目間、調査地点間で鉛直変化の傾向は全て一致しているわけではないが、硬度指数 20 mm 以上で容積重  $1.5 \text{ Mg m}^{-3}$  以上、かつ粗間隙率 20% 未満を示す深さは、10 ~ 30 cm を中心とした 75 cm 以浅であった。これらの結果から、深さ 10 ~ 40 cm を中心に概ね 75 cm 以浅で、盛土は密に詰まっていた、締固められた状態にあると考えられた。

本報で調査した盛土は、“根系発達阻害樹種あり”(長谷川・猪俣 2015)とされる山中式土壌硬度計の硬度指数で 20 mm を超す値が頻繁に認められ、一部では“根系発達阻害あり”とされる 24 mm を超す値も観察された(Fig.2a 及び 2b)。千葉県九十九里浜に造成された盛土のうち深耕が未実施の地点(山中式土壌硬度計で 23 mm を超える値が頻繁にみられた)では、植栽から 10 年経過したクロマツの地上部の成長は良好であったものの、根系が深部まで発達したものがみられなかったと報告されている(野原・高橋 2007)。このことから、気相率や硬度の測定結果から判断して、本報で調査した盛土においても土層の固結や通気不良により根の伸長が阻害される可能性がある。

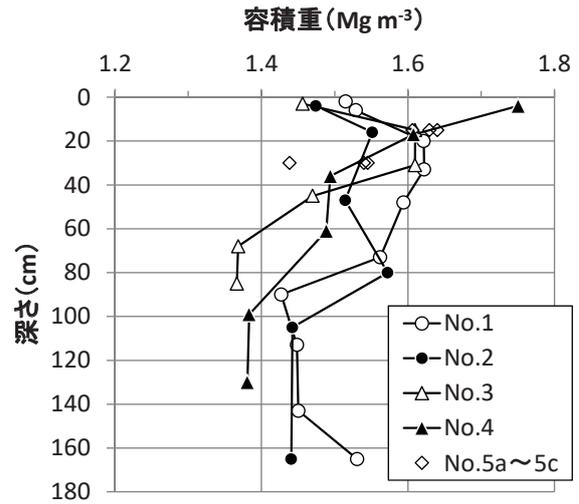
容積重は、No.1の深さ20~50 cmとNo.3の深さ15~30 cmで $1.6 \text{ Mg m}^{-3}$ を超え、各断面の最大であった(Fig.3)。No.2では深さ15~80 cmで $1.5 \sim 1.6 \text{ Mg m}^{-3}$ を示した。No.4の最表層(深さ4 cm)で $1.8 \text{ Mg m}^{-3}$ と、本調査の試料のなかで最大を示した。No.5a~5cでは、深さ15 cm(n=3)では $1.6 \pm 0.0 \text{ Mg m}^{-3}$ (平均±標準偏差、以下同じ)、深さ30 cm(n=3)では $1.5 \pm 0.1 \text{ Mg m}^{-3}$ であった。No.2を除いて、いずれの地点でも40 cmより浅い

土層で容積重が大きかった。風乾させた盛土材料をゆるく詰めた場合の容積重は  $1.2 \pm 0.0 \text{ Mg m}^{-3}$ 、山砂の採取現場の容積重は  $1.3 \pm 0.1 \text{ Mg m}^{-3}$  であった。比重 2.65 の球体が立方充填された場合 (均一な粒子を粗く充填する場合に理論的に最小の容積重が得られる) の容積重は  $1.4 \text{ Mg m}^{-3}$  である (ヒレル 1998a)。

Fig.3. 盛土の容積重の鉛直変化  
 The vertical variation of bulk density in the embankment

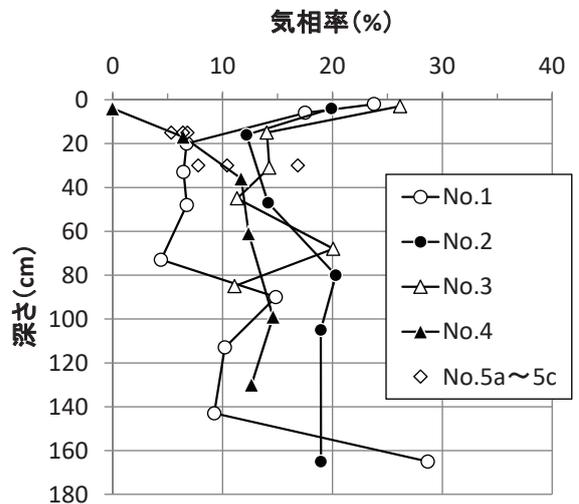
近隣の気象観測所 (仙台) によれば、No.1 は調査 7 日前に  $14.0 \text{ mm d}^{-1}$ 、No.2 は調査 7 日前に  $6.5 \text{ mm d}^{-1}$ 、No.3 は調査 8 日前に  $6.5 \text{ mm d}^{-1}$  の降雨があった。No.4 は調査の 2、5、6 日前にそれぞれ  $4.5$ 、 $18.5$ 、 $19.5 \text{ mm d}^{-1}$ 、No.5a ~ c は調査の 4、6 日前にそれぞれ  $8.0$ 、 $57.5 \text{ mm d}^{-1}$  の降雨があった (気象庁 2016)。気相率は全般的には 0 ~ 30% の範囲にあって、No.1 の深さ 20 ~ 80 cm では 4 ~ 7% であった (Fig.4)。No.4 の最表層 (深さ 4 cm) で

Fig. 4. 盛土の気相率の鉛直変化  
 The vertical variation of air content in the embankment

は 0% を示した。No.5a ~ 5c の深さ 15 cm で 5 ~ 7%、深さ 30 cm で 8 ~ 17% と、No.1、No.4、No.5a ~ c で特に気相が少ない傾向であった。日本の森林土壌の気相率は 5 ~ 50% (河田 1989) とされ、そのうちの低い気相率をもつ、湿性な森林土壌 (湿性褐色森林土、湿性黒色土) の気相率は 5 ~ 30% であり、今回の盛土の気相率は湿性な森林土壌と同等であった。

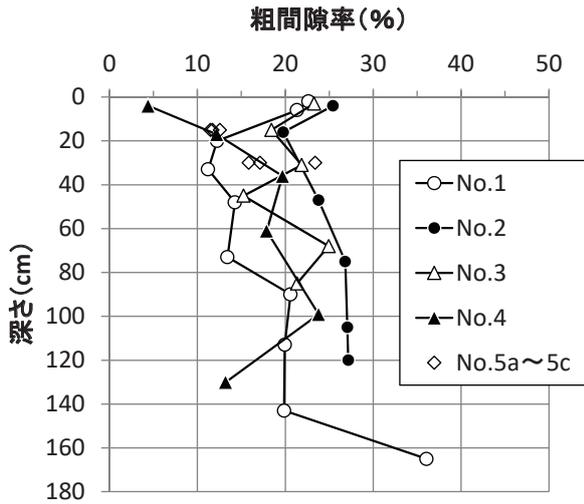
No.1 の深さ 165 cm の海砂 (粗間隙率 36%、細間隙率 6%) を除けば、粗間隙率は 5 ~ 30%、細間隙率は 15 ~ 30% の範囲にあった。No.1 の深さ 20 ~ 75 cm、No.2 の深さ 16 cm、No.3 の深さ 15 cm、45 cm では粗間隙率が 20% 未満であった (Fig.5)。No.4 は深さ 99 cm から採取された 1 試料を除き、No.5a ~ 5c も No.5a の深さ 30 cm から採取された 1 試料を除き粗間隙率は 20% 未満であっ

Fig. 5. 盛土の粗間隙率の鉛直変化  
The vertical variation of coarse porosity in the embankment

た。特に No.4 の深さ 4 cm の粗間隙率は 5% と非常に小さい値であった。盛土では、20% 未満の粗間隙率が概ね深さ 10 ~ 30 cm を中心とした深さ 75 cm 以浅で多く観察された。この粗間隙率の値は砂丘地の海岸林下層土の粗間隙率 20 ~ 45% (後藤ら 1987a, 1987b, 森貞ら 1987) より小さいものであった。

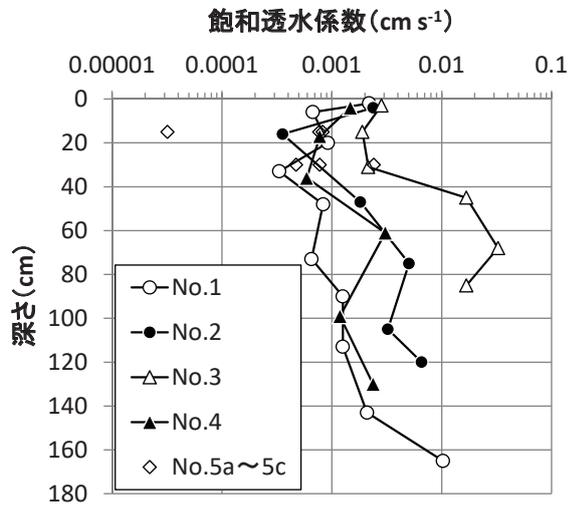
Fig. 6. 盛土の飽和透水係数の鉛直変化  
The vertical variation of saturated hydraulic conductivity in the embankment

盛土試料が示した飽和透水係数は  $3 \times 10^{-5} \sim 3 \times 10^{-2} \text{ cm s}^{-1}$  の範囲にあった。No.1 の深さ 5 ~ 75 cm、No.2 の深さ 16 cm、No.4 の深さ 15 ~ 40 cm より採取された試料の飽和透水係数は  $10^{-4} \text{ cm s}^{-1}$  オーダーを示した (Fig.6)。No.5a ~ 5c の 6 試料のうち、No.5a の深さ 30 cm から採取された 1 試料以外は  $10^{-5} \sim 10^{-4} \text{ cm s}^{-1}$  オーダーであった。なお、No.1 の深さ 165 cm の海砂および No.3 の深さ

40 ~ 105 cm の粗粒な層の飽和透水係数は  $10^{-2} \text{ cm s}^{-1}$  オーダーであった。 $10^{-4} \text{ cm s}^{-1}$  オーダーの飽和透水係数が深さ 10 ~ 20 cm を中心に多数存在していることは盛土の透水性が不良であることを示している。

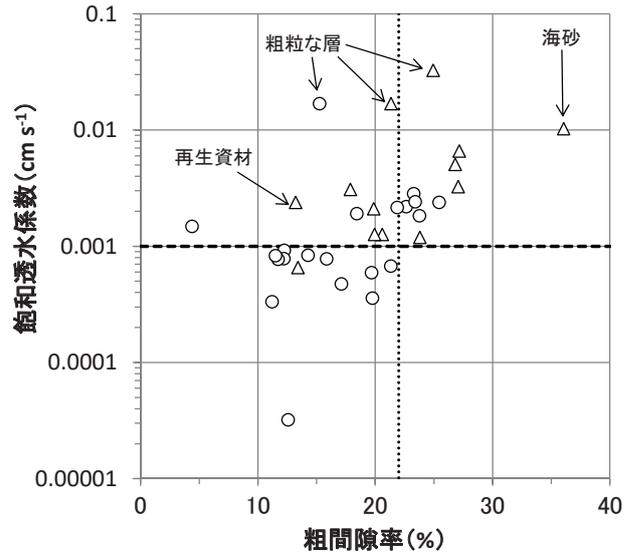
Fig. 7. 飽和透水係数と粗間隙率の関係  
縦方向の点線は粗間隙率が 22%、横方向の点線は飽和透水係数が  $10^{-3} \text{ cm s}^{-1}$  を示す。  
The relationship between the coarse porosity and the saturated hydraulic conductivity  
Vertical and horizontal dotted lines represent 22% in coarse porosity and  $10^{-3} \text{ cm s}^{-1}$  in saturated hydraulic conductivity, respectively.

Fig.7 に粗間隙率と飽和透水係数との関係を示す。材料が異なる試料 (No.1 の海砂、No.3 の粗粒な層、No.4 の再生資材) を除いた場合の粗間隙率と飽和透水係数との関係に有意な正の相関 ( $r=0.68$ 、 $P<0.001$ 、 $n=29$ ) が認められた。粗間隙率が 22% を上回れば、飽和透水係数は  $10^{-3} \text{ cm s}^{-1}$  以上となっていた。

粗間隙率と飽和透水係数との関係について、粗間隙率が 20% 未満の 17 試料 (山砂を材料とする) のうち 12 試料で  $10^{-4} \text{ cm s}^{-1}$  のオーダーの飽和透水係数を示し、透水性が不良であった。透水性不良を示したのは深さ 50 cm 以浅の試料がほとんどであった。粗間隙率が小さいと飽和透水係数も低いことは、頻りに機械走行があった林地作業道跡で報告されている (阿部ら 2015)。この事例では、未攪乱林地の粗間隙率は 20 ~ 33%、飽和透水係数は  $10^{-3} \sim 10^{-2} \text{ cm s}^{-1}$  オーダーであったが、作業道跡の粗間隙率は 5 ~ 12%、飽和透水係数は  $10^{-5} \sim 10^{-4} \text{ cm s}^{-1}$  オーダーとなっていた。本報の結果 (Fig.7) のように粗間隙率が小さいと飽和透水係数が低い傾向がみられたのは、ヒレル (1998b) でも示されているように、圧力が加わって土が締固められ、通気通水に寄与する比較的大きな間隙の体積が減少し、同時に間隙の連続性も低下したためと考えられる。以上のことから、締固められたことにより、飽和透水係数が低下し、水溜まりができるようになったと考えられる。

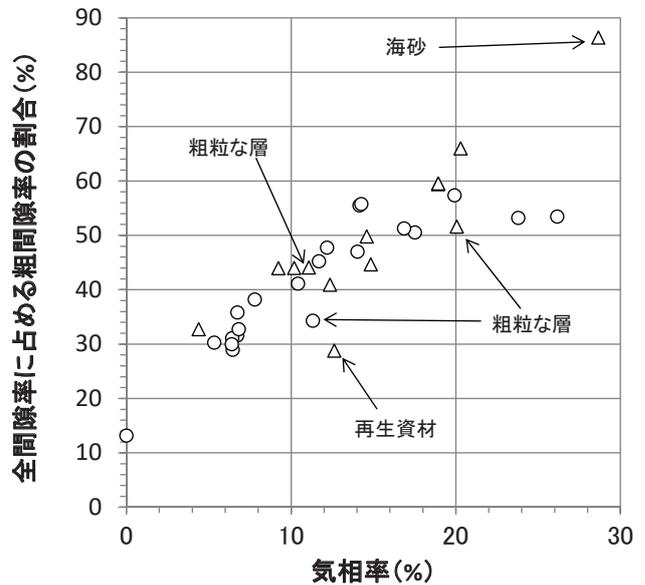
Fig. 8. 気相率と全間隙率に占める粗間隙率の割合との関係  
The relationship between the air content and the percentage of coarse porosity to total porosity

Fig.8 に気相率と全間隙率に占める粗間隙率の割合との関係を示す。気相率が 29% と高かった No.1 の海砂は、間隙組成について粗間隙：細間隙の比率がおおよそ 9:1 であった。気相率が 0% であった、No.4 の最表層 (深さ 4 cm) の全間隙率に占める粗間隙率の割合は 13% と、全間隙のうちほとんどが細間隙により構成されていた。材料が異なる試料 (No.1 の海砂、No.3 の粗粒な層、No.4 の再生資材) を除いた場合、気相率の低い試料は全間隙に占める粗間隙の割合が小さい傾向がみられた。
