# 地震後に雨による山崩れが 発生しやすいのはどうしてか？

森林研究部門  
森林防災研究領域  
主任研究員  
村上 亘

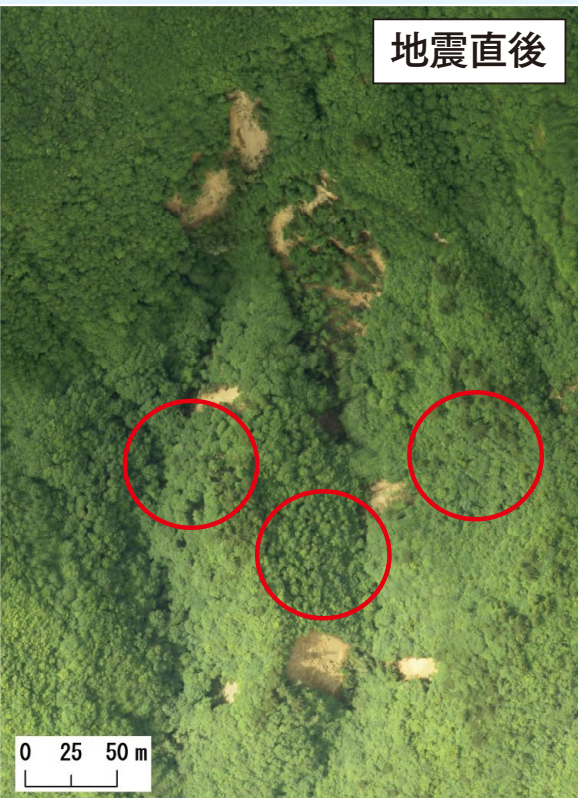
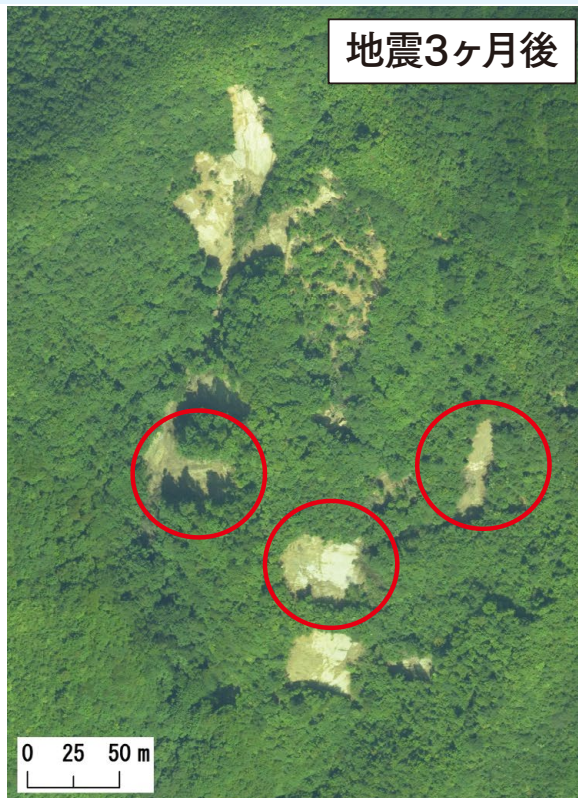
写真1 2008年岩手・宮城内陸地震直後と3ヶ月後に林野庁により撮影された空中写真  
赤枠で示した斜面では、地震後の降雨により崩壊が発生していました。

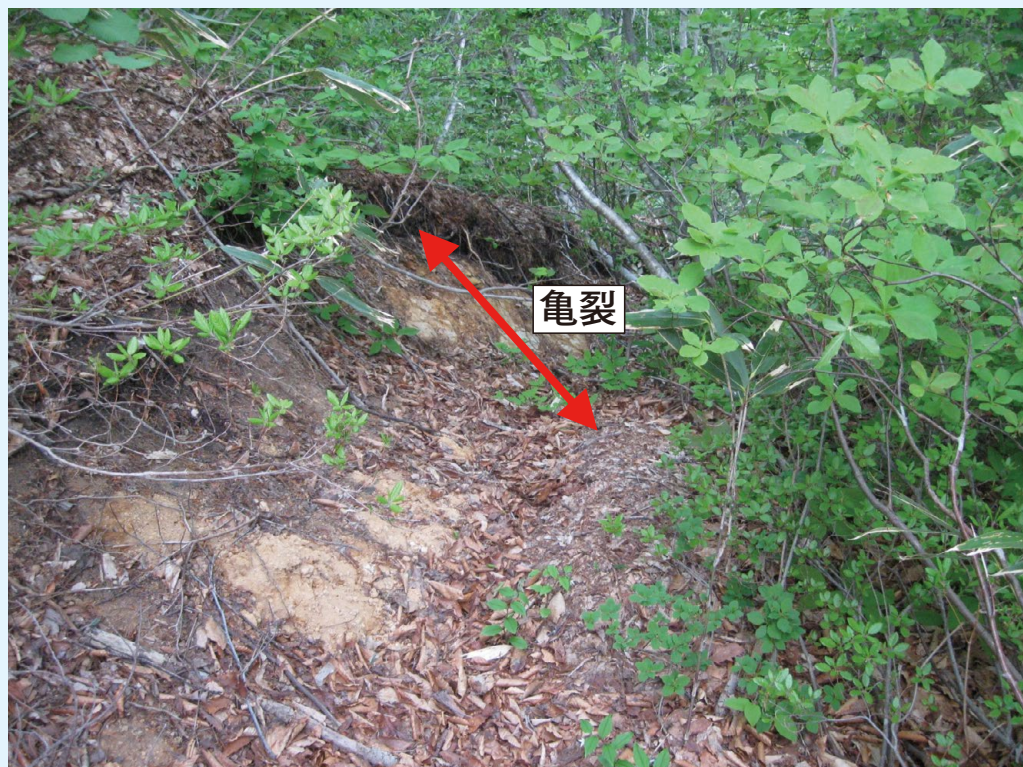
その結果、地震後の降雨による崩壊の多くは、地震動による変形がみられた斜面で発生していることがわかりました。変形の生じた斜面では、地表面に亀裂が発生した

写真2 2008年岩手・宮城内陸地震によって斜面に発生した亀裂

り（写真2）、地表から深さ1〜2mまでの岩石や土砂が混じった風化層とよばれる層の中に、指で押すとへこむような硬さしかない弱層が形成されていることが確認されました（図1）。このような亀裂や弱層はいずれも地震動で斜面の一部がずり落ちたために形成されたものと考えられます。

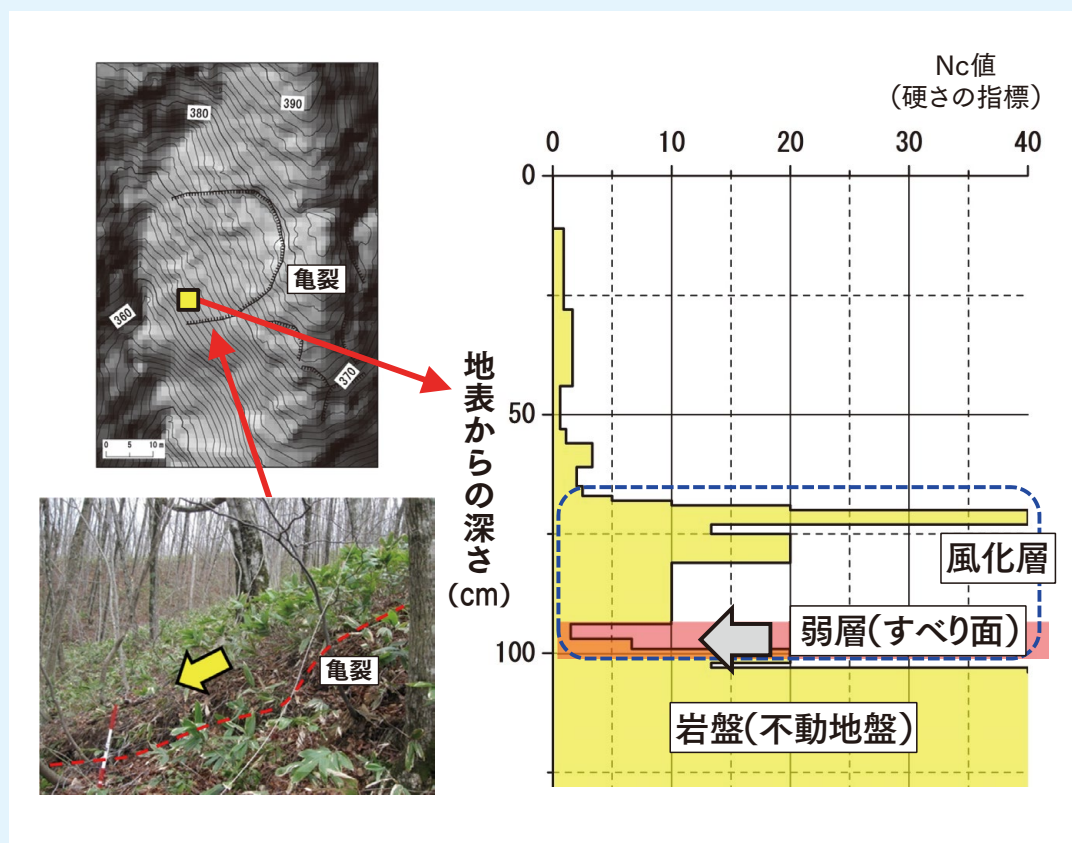
図1 亀裂が発生した斜面における簡易貫入試験の結果

左下：調査地点の写真。亀裂（赤破線）より下方斜面（写真奥）が黄矢印の方向にずれていた。

右：簡易貫入試験の結果。地表から70〜100cmに存在する風化層中に弱層（矢印）が形成されていました。
