# 平成28年(2016年)熊本地震では 中規模木造建物に大きな被害は出ていなかった

複合材料研究領域 新藤 健太 構造利用研究領域 軽部 正彦・野田 康信

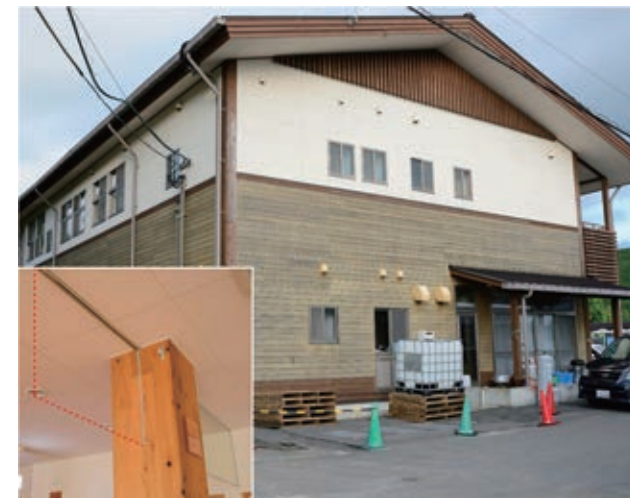
図3

Bは西原村（最大震度7）の社会教育施設です。2010年建設（築5年）のスギ大断面集成材による木造2階建ての建物です。震度7を記録した地域であったにも関わらず、図3のように、建物を構成する木材にほとんど損傷は認められませんでした。建物形状が箱形の総2階建てで、強度のバランスがよく、ねじれにくい構造であったこと

が幸いしたものと考えられます。設備面では建物のすぐ脇に埋められていた浄化槽が、被害を受けたためトイレが使用できなかったほか、図3（左下）のようにガラス製の防煙垂れ壁が落下したとのことでした。

建物Bの外観と落下した防煙垂れ壁（左下の赤線部分）

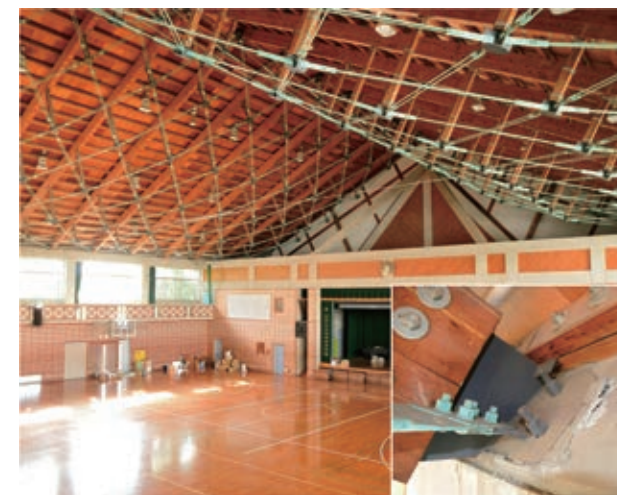
図2

Aは熊本市東区（最大震度6強）の学校体育館です。1989年建設（築27年）の鉄筋コンクリート造2階建ての建物で、屋根だけが木造で、スギ製材を重ねてボルトで一体化させたはりが使われています。図2（右下）のように、壁の頂部で木造の屋根を留めつけている部分のボルトが変形して、周囲のモルタルも割れていました。熊本地震発生約半年後（以下「半年後」）には割れたモルタルを再充填して、補修が完了していました。

建物Aの内観と被害状況（右下）

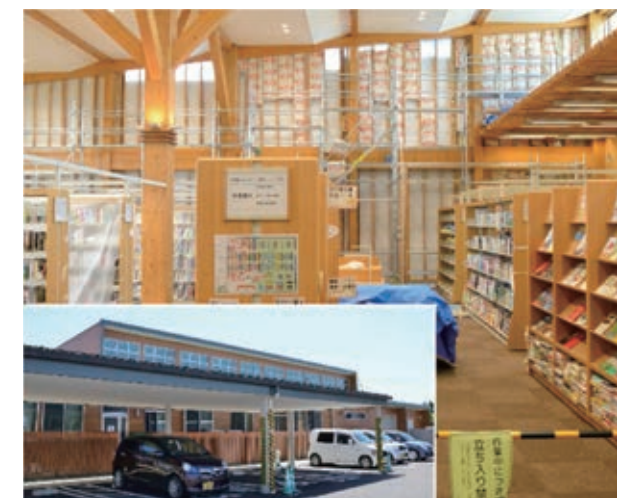
図4

Cは熊本市南区（最大震度6弱）の図書館および児童館です。2013年建設（築2年）のスギ大断面集成材による木造平屋建ての建物です。この建物も木材には目立った被害が確認されなかったものの、図4のように柱・はりに囲まれた壁の内・外装材が脱落していました。半年後には建物の補修は完了していました。

建物Cの損傷した壁と外観（左下）

内装材が脱落した壁（正面奥の白い部分）。天井近くでは外装材も脱落したため外の光が透けています。
