# 航空レーザー測量データから地震後の崩壊危険斜面を予測する

森林防災研究領域 村上 亘

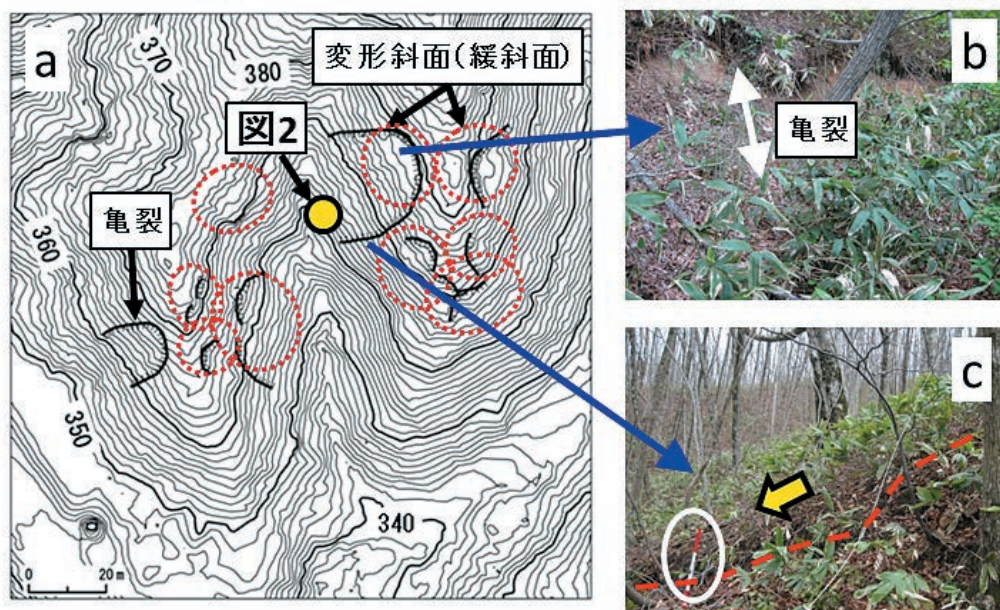
近年、航空レーザー測量（Light Detection And Ranging：以下LiDAR）という計測技術の発達により、従来よりも高精度な地形データを得ることが可能になりました。私たちは2008年6月14日に発生した岩手・宮城内陸地震後の複数の時期にLiDARで得られた詳細な地形データを比較して、地震後の降雨で崩壊が発生した斜面の地形的特徴を検討しました。その結果、斜面内の部分的に浅く凹んで傾斜が緩くなっていた場所が崩壊していることがわかりました。また、周辺の崩壊が発生していない斜面において同様の地形を特定し、現地調査で斜面の様子を詳しく調べました（図1a）。その結果、これらの緩斜面には、地震の際に形成されたと思われる亀裂などの斜面変形の痕跡が認められました（図1b、c）。

図1. 崩壊が発生していない斜面において特定された変形斜面（緩斜面：赤点線枠）と現地調査で確認された亀裂の分布（a）および亀裂の写真（b、c）

cの写真の位置では、亀裂（赤破線）よりその下方斜面（写真奥）が下流側（黄色矢印方向）に変形し、写真左下のポール付近（白枠）でせり出している状況が認められました。aの写真の黄色の丸は、図2の調査点。（村上他2017より修正して引用）

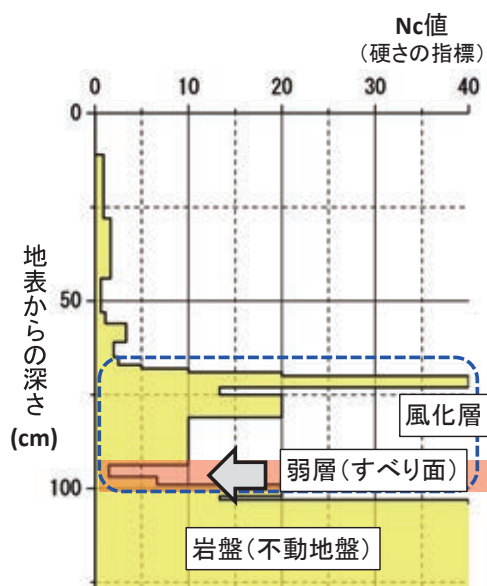
今回の調査で亀裂のような地震による変形の痕跡が見つかった場所において、地盤の堅さを調べる簡易貫入試験や掘削断面の観察を行ったところ、地下70～100cmの風化層の中に、指で押せばへこむような硬さしかない弱層が形成されていることがわかりました（図2）。亀裂や弱層は地震動で斜面の一部がずり落ちたために形成さ

図2. 簡易貫入試験の結果

調査位置は図1の黄色の丸。Nc値が10未満の弱層（矢印）は亀裂を発生させた斜面変形の発生した移動層と不動地盤の間のすべり面、Nc値が10～30の層は岩盤の風化層（青破線枠）と推定されました。（村上他2017より修正して引用）

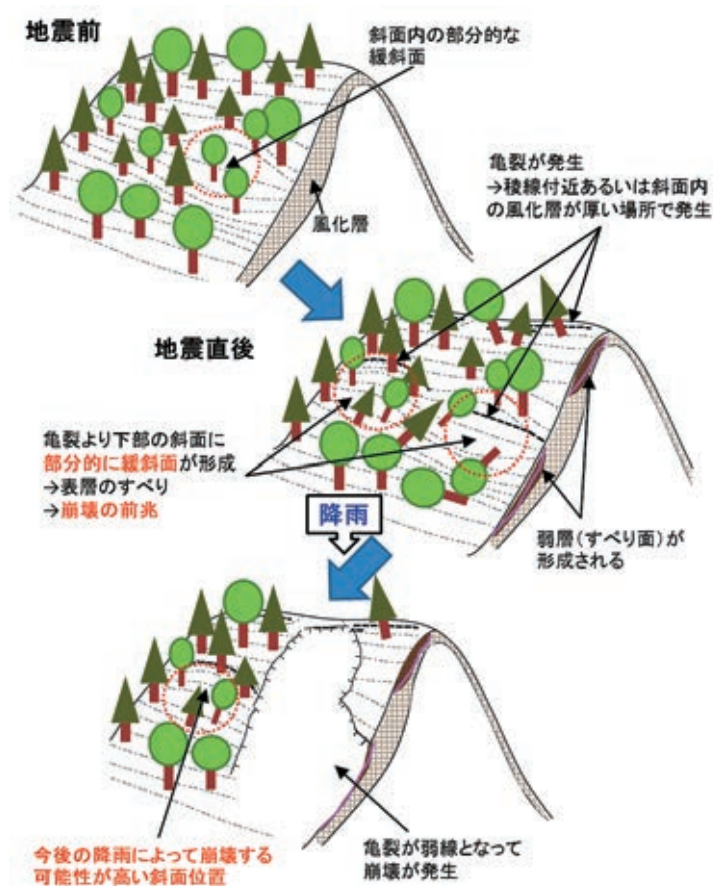
れたものと考えられます。このような弱層は地震による変形を受けていない斜面にはみられないことから、弱層がすべり面となることで、地震後の降雨の際に崩壊が発生しやすくなっていることがわかりました（図3）。

図3. 地震後の降雨による斜面崩壊発生モード図（村上他2017より引用）
